国住指第 1852 号

国土交通省住宅局建築指導課長

屋内プール等の大規模空間を持つ建築物の吊り天井の脱落対策について（技術的助言）

屋内プールにおける天井脱落事故について

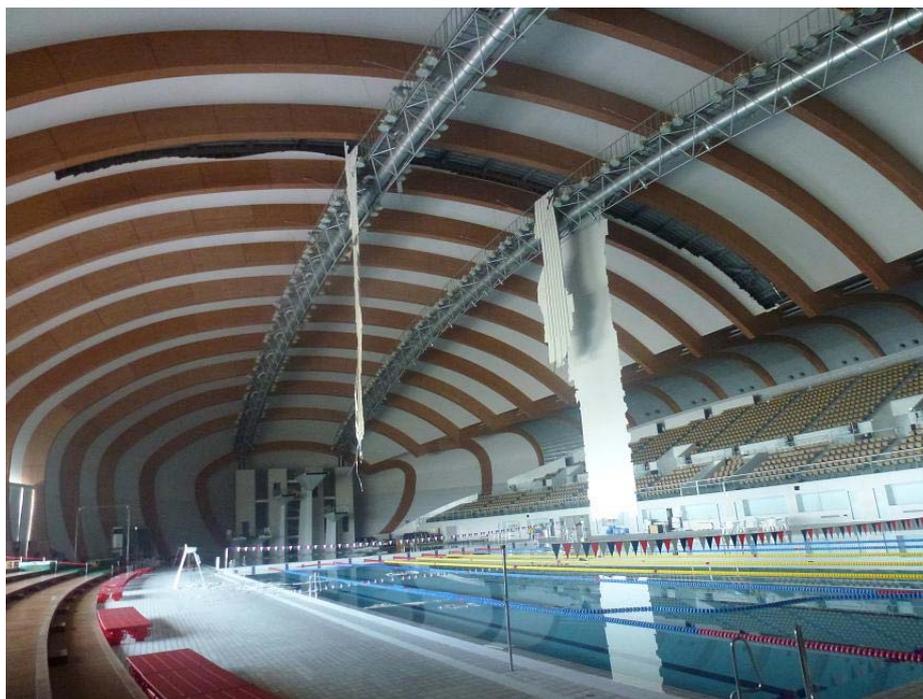
建築物被害：天井材脱落 300 m² (5m×60m)

- ・野縁と野縁受けを接合するクリップの外れにより、天井板と野縁が一体で脱落している。
- ・天井材が脱落した箇所以外でもクリップの外れにより、天井面の垂れ下がりがある。
- ・脱落が生じた近傍の天井下地材や天井板には顕著な劣化は認められない。

クリップが広い範囲にわたって外れていることから、外力（地震と想定される）によりクリップが外れ、その後、クリップが天井の重さに耐えきれずに外れて脱落したものと考えられる。

図 1 - 1 天井脱落状況

① 天井面のゆがみや垂れ下がりの有無を目視等により点検するとともに、点検口等から天井裏を目視し、クリップ等の天井材の外れ等が生じていないかの点検を実施すること。

② 点検の結果、クリップ等の天井材の外れ等の異常が発見され、天井の脱落のおそれがあると考えられる場合には、天井下の立入を制限するなどの安全対策、所要の天井落下防止措置等の実施を行うこと。

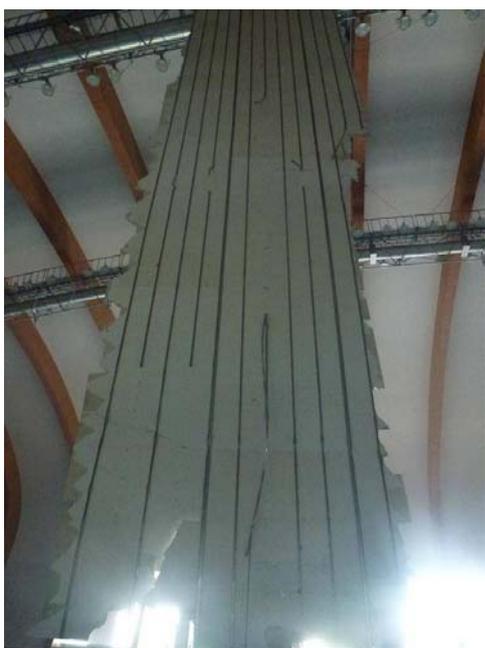
図 1 - 2 脱落した天井材

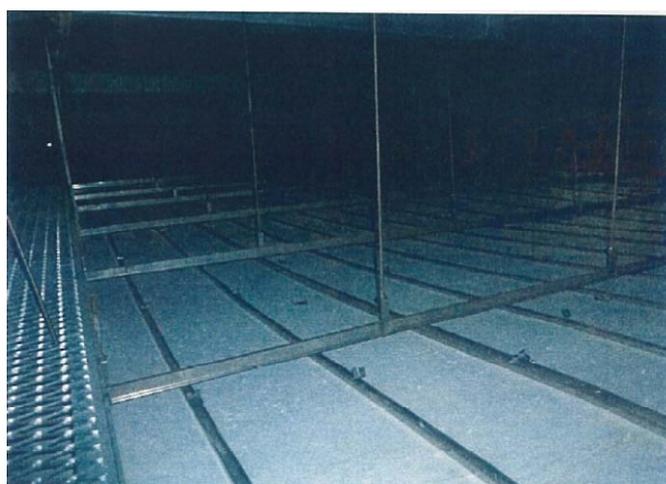
図 1 - 3 脱落部分以外の天井内クリップ外れ状況 1

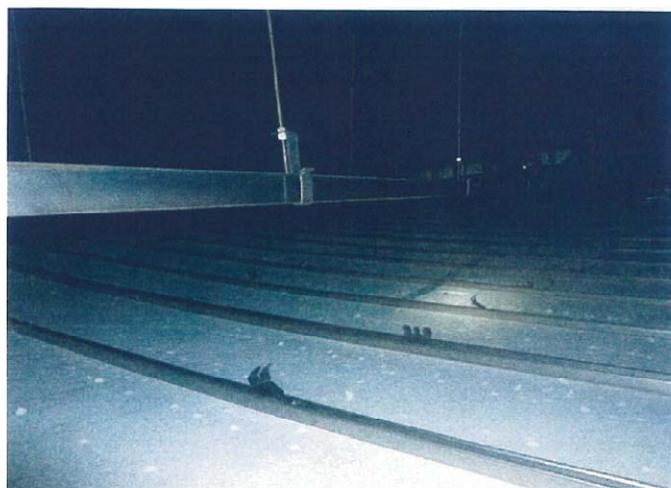
図 1 - 4 脱落部分以外の天井内クリップ外れ状況 2

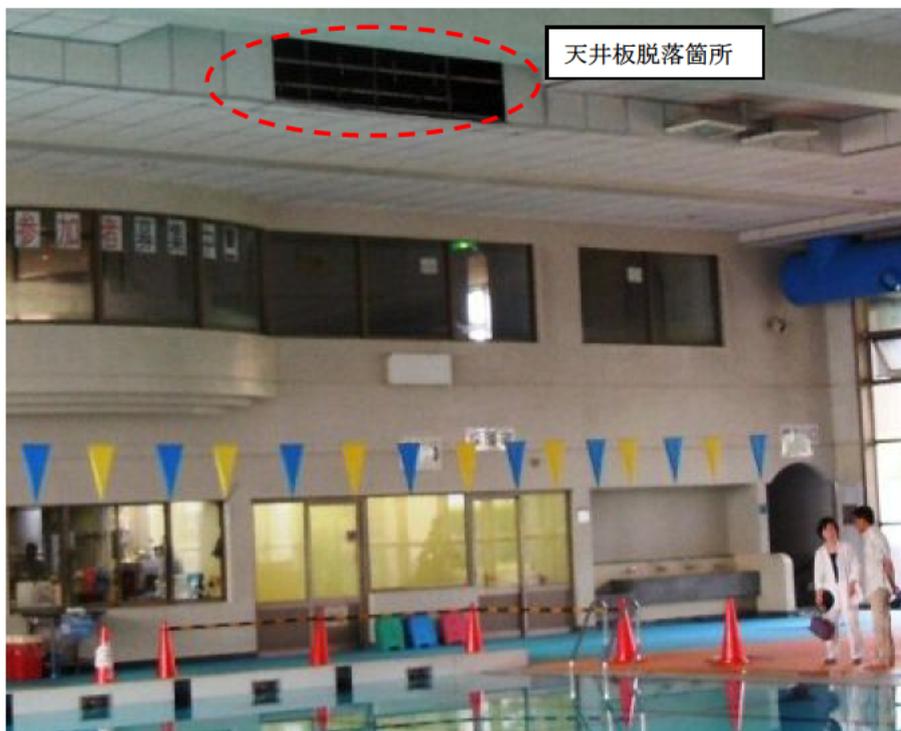
建築物被害：天井立ち上がり部分の天井板（590mm×800mm）5枚

- ・天井立ち上がり部の下側の枠と下地の骨組みを留めるリベットが欠落している。また上側の枠と下地の骨組みを留めるリベットが欠落している。
- ・天井立ち上がり部分の端部が垂れ下がり、立ち上がり部分の天井板が脱落している。
- ・天井パネルが脱落した箇所以外の端部でもリベットの外れがあり、わずかに垂れ下がりが見られる。

天井面の段差部分で地震の影響等により、応力集中が生じて接合部が破損し、天井板の脱落に至ったと推測される。接合部が破損した原因については横須賀市において調査中である。

図 2-1 天井立ち上がり部脱落状況

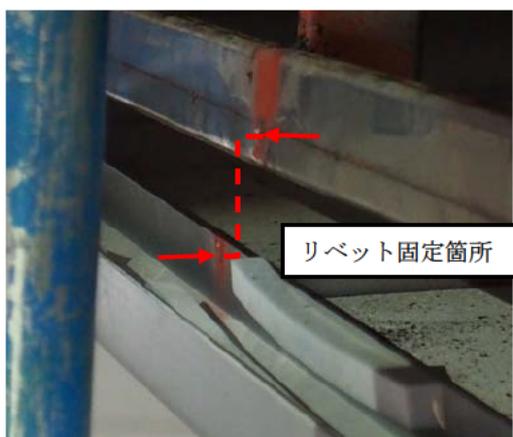
図 2-2 骨組み留め付けリベット抜け状況

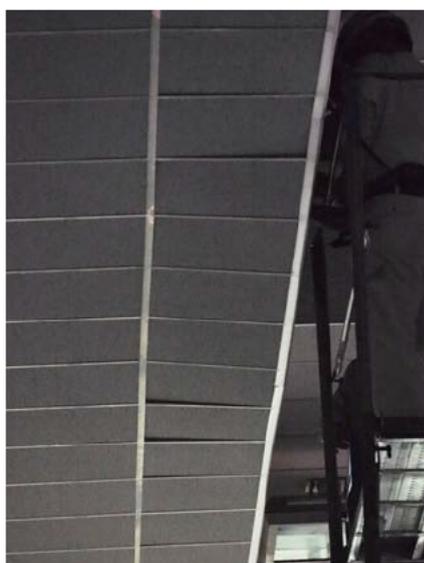
図 2-3 脱落箇所下部天井面ゆがみ

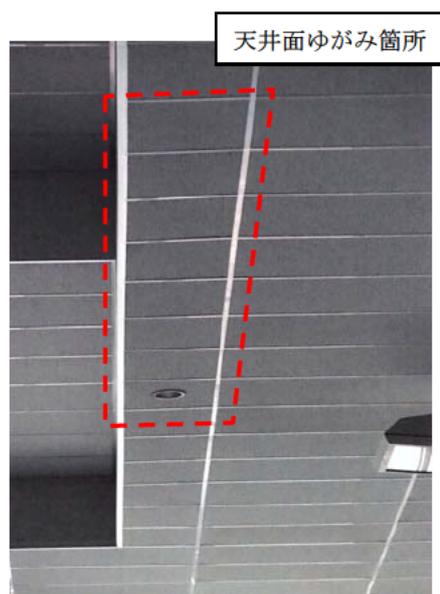
図 2-4 天井立ち上がり部下部天井面ゆがみ
(立ち上がり部下地リベット抜けあり)
※今回の天井板脱落箇所ではない
