JR名松線の不安定箇所にかかる検証結果と
対策工事等に関する報告書

平成 22 年 12 月
三重県・津市

JR名松線被害箇所調査表

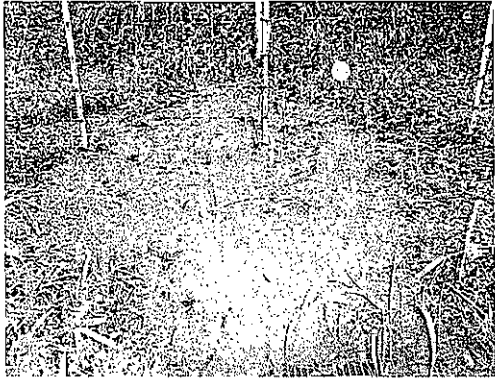
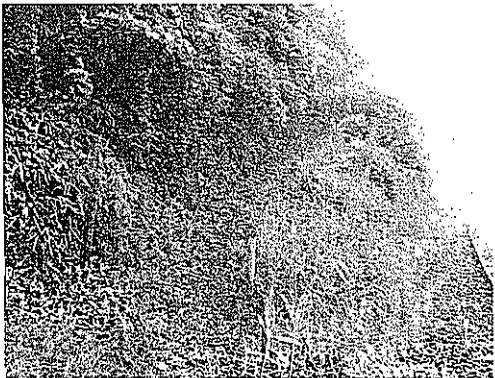
箇所番号	区 間		線路との位置		
No.1	30k260m付近		左		
被災要因	土砂流入（道路から）		土砂流入（溪流から）		盛土流失
	のり面崩壊		護岸洗掘		その他（ ）
対象土砂	土砂の性質	土砂	マサ	花崗岩	片麻状花崗岩
	基盤岩	花崗岩	片麻状花崗岩		その他（ ）
既設対策工他	なし				
コメント	山腹表層のマサが線路脇に流入した。 豪雨時には少量のマサが流入する可能性は考えられる。 既設の水路及び線路横断水路の拡幅が必要である。				
必要対策工	流水路工	浚渫工	谷止工	山腹工	災害発生リスク (250mm)
	◎				大
写 真

土砂（マサ）の流入			表流水・土砂が流下した山道

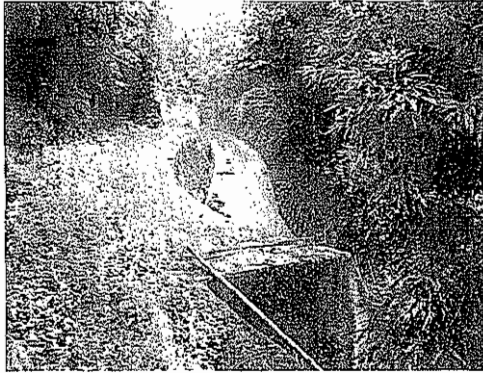
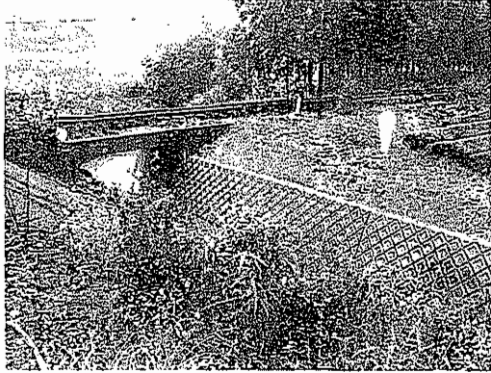
箇所番号	区間		線路との位置		
No.5	30k508m付近		左		
被災要因	土砂流入（道路から）		土砂流入（溪流から）		盛土流失
	のり面崩壊		護岸洗掘		その他（流路工に堆砂）
対象土砂	土砂の性質	土砂	マサ	花崗岩	片麻状花崗岩
	基盤岩	花崗岩	片麻状花崗岩		その他（ ）
既設対策工他	流路工				
コメント	流路工の堆積土砂はしゅんせつされており、同程度の雨には対応できるものと推測される。				
必要対策工	流水路工	浚渫工	谷止工	山腹工	災害発生リスク (250mm)
		○			小
写 真

流路工1			流路工2

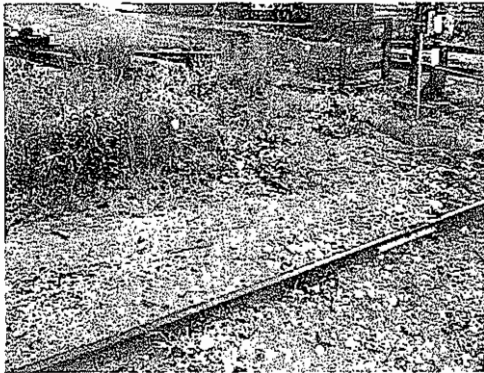
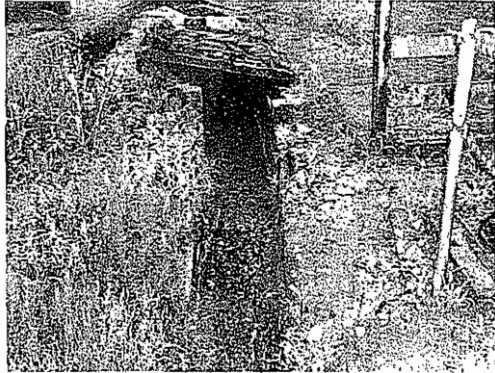
箇所番号	区 間		線路との位置		
No.7	30k766m付近		左		
被災要因	土砂流入（道路から）		土砂流入（溪流から）	盛土流失	
	のり面崩壊		護岸洗掘	その他（ ）	
対象土砂	土砂の性質	土砂	マサ	花崗岩	片麻状花崗岩
	基盤岩	花崗岩	片麻状花崗岩	その他（ ）	
既設対策工他	道路側溝				
コメント	道路側溝からあふれた土砂を含んだ表流水が線路に流入した。 道路側溝の改良と線路横断水路の整備が必要である。 (別途谷止工を2箇所計画・施工中である。)				
必要対策工	流水路工	浚渫工	谷止工	山腹工	災害発生リスク (250mm)
	◎		◎		大
写 真

道路からの流入土砂			道路側溝

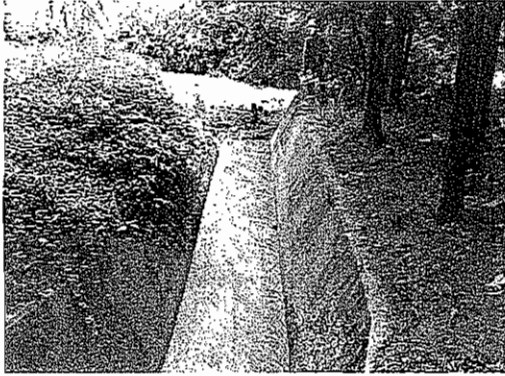
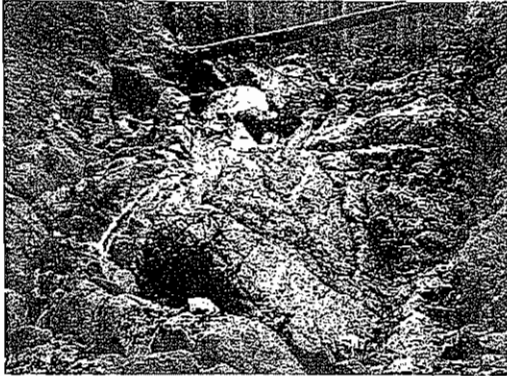
箇所番号	区 間		線路との位置		
No.10	31k410m付近		左		
被災要因	土砂流入（道路から）		土砂流入（溪流から）		盛土流失
	のり面崩壊		護岸洗掘		その他（ ）
対象土砂	土砂の性質	土砂	マサ	花崗岩	片麻状花崗岩
	基盤岩	花崗岩	片麻状花崗岩		その他（ ）
既設対策工他	なし				
コメント	山腹には亀裂の発達した片麻状花崗岩が表層から分布しており、豪雨時にはこれが流出するものと推定される。 線路横断水路は現在埋塞しており、線路横断水路の拡幅が望ましい。 また、現水路直上に小規模な谷止工を設置することが望ましい。				
必要対策工	流水路工	浚渫工	谷止工	山腹工	災害発生リスク (250mm)
	○		○		中
写 真

水 路			溪流は露岩部が多い

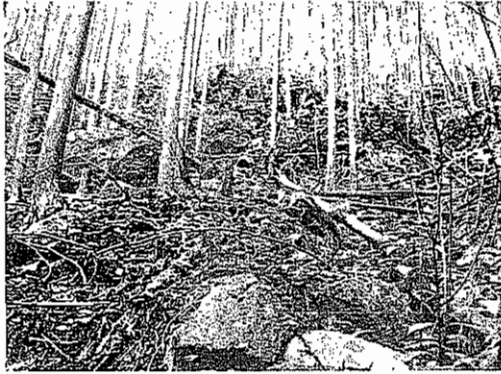
山腹斜面は亀裂質の片麻状花崗岩が多く分布する

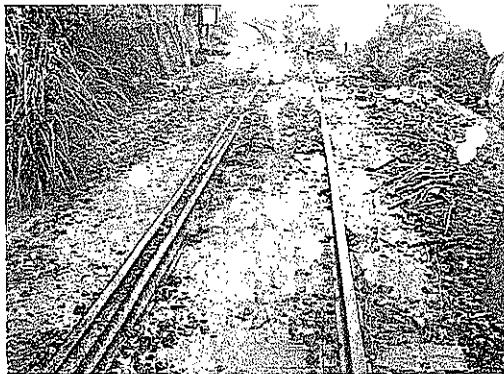
箇所番号	区間		線路との位置		
No.11	31k570m付近		左		
被災要因	土砂流入（道路から）		土砂流入（溪流から）		盛土流失
	のり面崩壊		護岸洗掘		その他（ ）
対象土砂	土砂の性質	土砂	マサ	花崗岩	片麻状花崗岩
	基盤岩	花崗岩	片麻状花崗岩		その他（線路道床 ）
既設対策工他	なし				
コメント	土砂止壁背面はほぼ満砂であるため、しゅんせつすることが必要である。土砂止壁からの水は直接線路に流入しており、横断水路の新設が必要である。				
必要対策工	流水路工	浚渫工	谷止工	山腹工	災害発生リスク (250mm)
	◎	◎			大

土砂（マサ）の流入

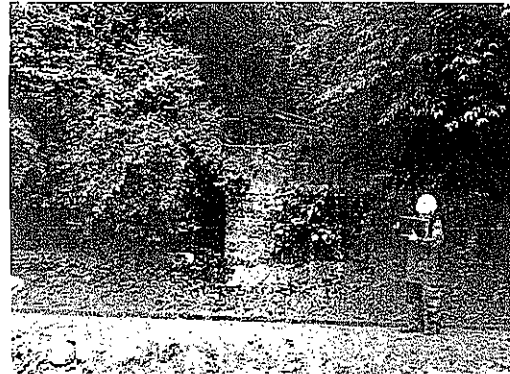
土砂止壁

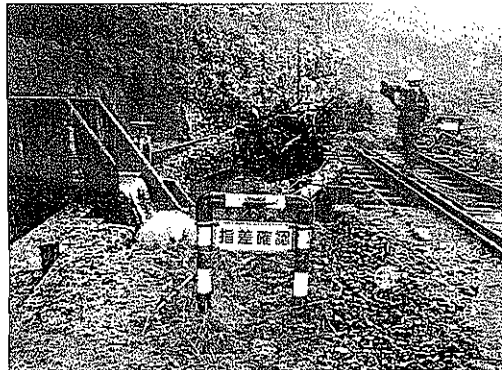
全 景

箇所番号	区 間		線路との位置		
No.12	31k665m付近		左		
被災要因	土砂流入（道路から）		土砂流入（溪流から）		盛土流失
	のり面崩壊		護岸洗掘		その他（ ）
対象土砂	土砂の性質	土砂	マサ	花崗岩	片麻状花崗岩
	基盤岩	花崗岩	片麻状花崗岩		その他（ ）
既設対策工他	流路工				
コメント	線路脇谷止工には流木・土石が堆積している。一部しゅんせつされているが、大きな降雨に対応できるよう、更なるしゅんせつを行い貯砂容量を増大することが望ましい。線路脇谷止工のかさ上げ、または新たに谷止工を設置することが望ましい。				
必要対策工	流水路工	浚渫工	谷止工	山腹工	災害発生リスク (250mm)
		○	○		中

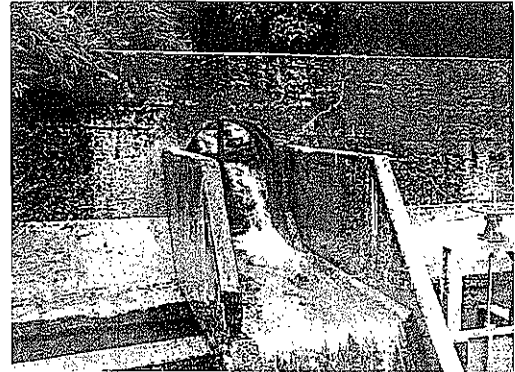
谷止工・流路工

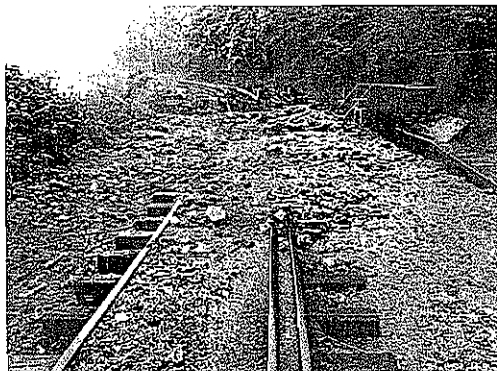
土砂の流入

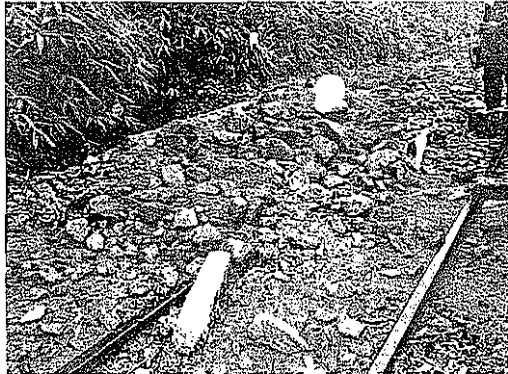
箇所番号	区間		線路との位置		
No.14	31k820m付近		左		
被災要因	土砂流入（道路から）		土砂流入（溪流から）		盛土流失
	のり面崩壊		護岸洗掘		その他（流路工に堆砂）
対象土砂	土砂の性質	土砂	マサ	花崗岩	片麻状花崗岩
	基盤岩	花崗岩	片麻状花崗岩		その他（ ）
既設対策工他	道路側溝				
コメント	コルゲートパイプから供給された土砂が線路に堆積している。 コルゲートパイプと同等以上の排水能力をもつ流末水路の整備が必要である。				
必要対策工	流水路工	浚渫工	谷止工	山腹工	災害発生リスク (250mm)
	◎				大

コルゲートパイプからの流入土砂

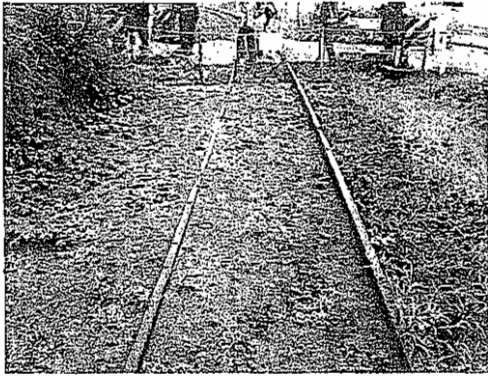
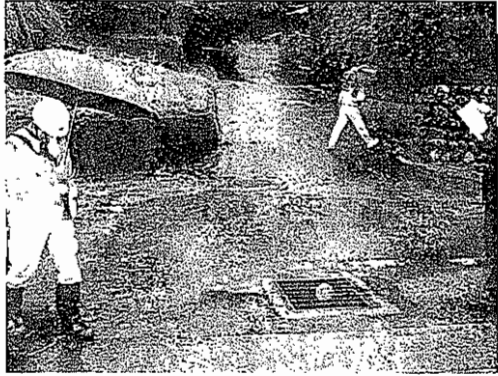
箇所番号	区 間		線路との位置		
No.15	31k980m付近		左		
被災要因	土砂流入（道路から）		土砂流入（溪流から）	盛土流失	
	のり面崩壊		護岸洗掘	その他（ ）	
対象土砂	土砂の性質	土砂	マサ	花崗岩	片麻状花崗岩
	基盤岩	花崗岩	片麻状花崗岩	その他（ ）	
既設対策工他	道路側溝				
コメント	道路側溝断面が小さく、表流水とともに土砂が線路（踏切）へ直接流入した。道路側溝の断面拡大と、踏切横断水路及びその下流水路の設置が必要である。				
必要対策工	流水路工	浚渫工	谷止工	山腹工	災害発生リスク (250mm)
	◎				大
写 真

土砂（マサ）の流入			踏切直上の道路
