JR名松線被害箇所調査表

調査日2010年7月3日

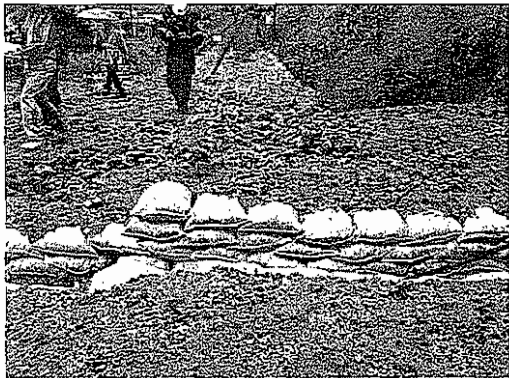
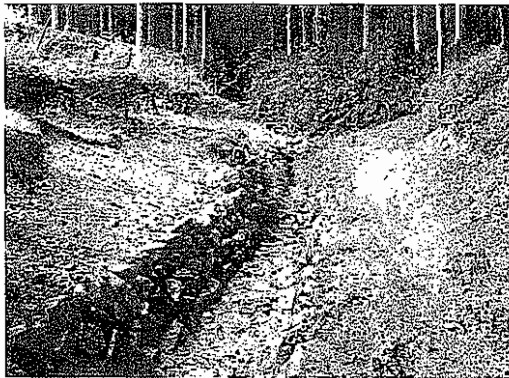
箇所番号	区 間		線路との位置		
No.31	35k570m付近		左		
被災要因	土砂流入（道路から）		土砂流入（溪流から）		盛土流失
	のり面崩壊		護岸洗掘		その他（ ）
対象土砂	土砂の性質	土砂	マサ	花崗岩	片麻状花崗岩
	基盤岩	花崗岩	片麻状花崗岩		その他（ ）
既設対策工他	流路工				
コメント	溪床には土砂が堆積している。 多量の土砂が線路に流入した。 断面の大きな上流水路と線路横断水路の新設が必要である。 また、上流部で谷止工を設置することが必要である。				
必要対策工	流水路工	浚渫工	谷止工	山腹工	災害発生リスク (250mm)
	◎		◎		大
写 真

土砂（マサ）の流入			上流水路

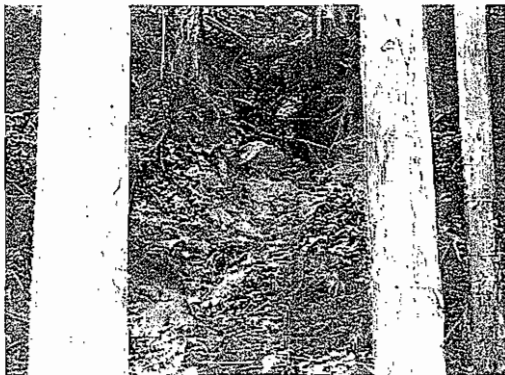
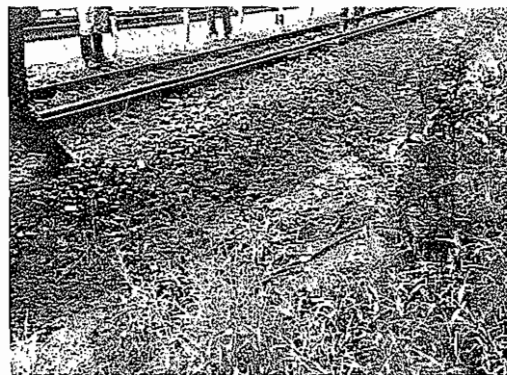
箇所番号	区 間		線路との位置		
No.34	37k525m付近		左		
被災要因	土砂流入（道路から）		土砂流入（溪流から）		盛土流失
	のり面崩壊		護岸洗掘		その他（ ）
対象土砂	土砂の性質	土砂	マサ	花崗岩	片麻状花崗岩
	基盤岩	花崗岩	片麻状花崗岩		その他（ ）
既設対策工他	なし				
コメント	豪雨時のみガリー状の凹地を水が流れ、マサを流出するが、その量は少ない。山腹工の新設が望ましい。				
必要対策工	流水路工	浚渫工	谷止工	山腹工	災害発生リスク (250mm)
				○	中
写 真

ガリー跡	細粒マサの流入

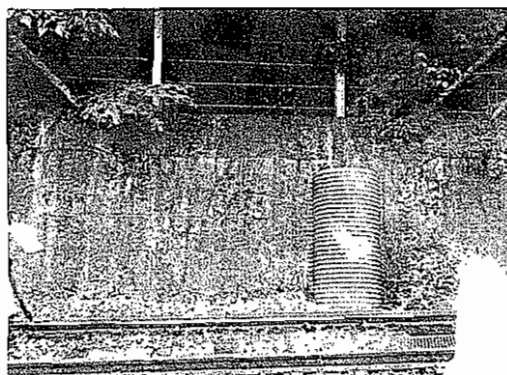
線路脇擁壁

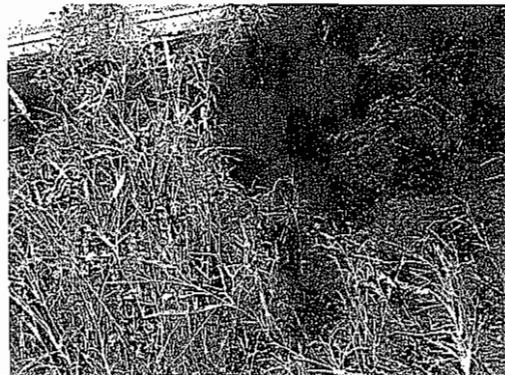
箇所番号	区 間		線路との位置		
No.35	37k590m付近		左		
被災要因	土砂流入（道路から）		土砂流入（溪流から）		盛土流失
	のり面崩壊		護岸洗掘		その他（擁壁背面に堆砂）
対象土砂	土砂の性質	土砂	マサ	花崗岩	片麻状花崗岩
	基盤岩	花崗岩	片麻状花崗岩	その他（ ）	
既設対策工他	なし				
コメント	擁壁背面にはまだ堆砂容量が残っている。 擁壁背面をしゅんせつし、堆砂容量を増やすことが望ましい。				
必要対策工	流水路工	浚渫工	谷止工	山腹工	災害発生リスク (250mm)
		○			小

擁壁背面堆砂状況

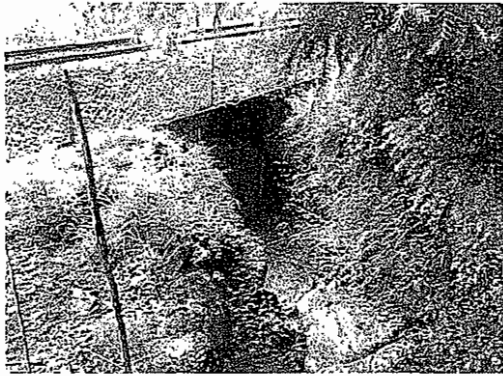
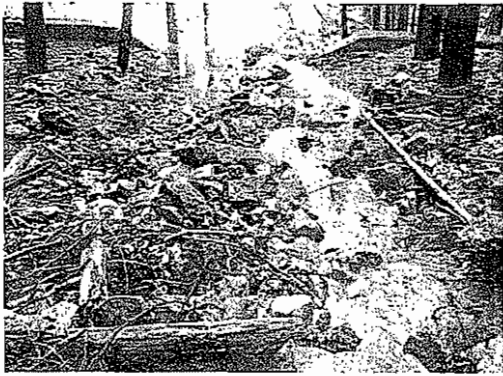
箇所番号	区 間		線路との位置		
No.37	38k691m付近		右		
被災要因	土砂流入（道路から）		土砂流入（溪流から）		盛土流失
	のり面崩壊		護岸洗掘		その他（ ）
対象土砂	土砂の性質	土砂	マサ	花崗岩	片麻状花崗岩
	基盤岩	花崗岩	片麻状花崗岩		その他（ ）
既設対策工他	なし				
コメント	谷止工は満砂している。 谷止工の腹付かさ上げし、堆砂容量を増やす必要がある。				
必要対策工	流水路工	浚渫工	谷止工	山腹工	災害発生リスク (250mm)
			◎		大
写 真

線路横断水路			谷止工は満砂している

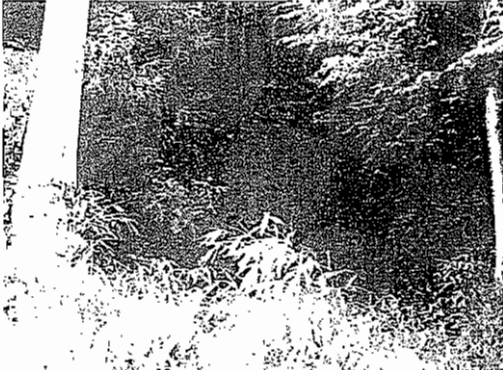
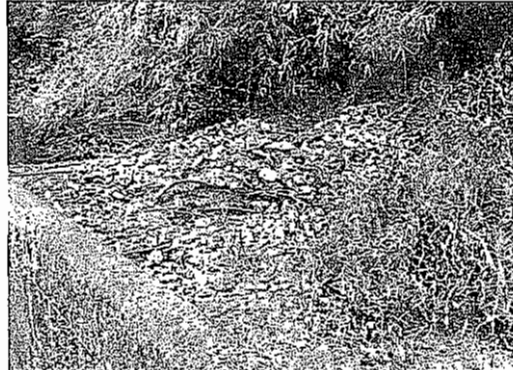
箇所番号	区 間		線路との位置		
No.38	38k740m付近		右		
被災要因	土砂流入（道路から）		土砂流入（溪流から）		盛土流失
	のり面崩壊		護岸洗掘		その他（線路手前に流入）
対象土砂	土砂の性質	土砂	マサ	花崗岩	片麻状花崗岩
	基盤岩	花崗岩	片麻状花崗岩	その他（ ）	
既設対策工他	擁壁				
コメント	少量の土砂が山腹より流出し、線路脇の擁壁裏に堆砂している。 水路の新設と土砂のしゅんせつが必要である。				
必要対策工	流水路工	浚渫工	谷止工	山腹工	災害発生リスク (250mm)
	◎	◎			中
写 真

豪雨時のみ流水する凹地			堆砂した線路脇擁壁

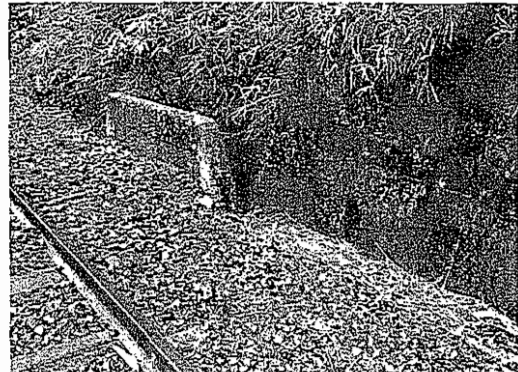
箇所番号	区 間		線路との位置		
No.39	38k860m付近		右		
被災要因	土砂流入（道路から）		土砂流入（溪流から）		盛土流失
	のり面崩壊		護岸洗掘		その他（線路脇柵に流入）
対象土砂	土砂の性質	土砂	マサ	花崗岩	片麻状花崗岩
	基盤岩	花崗岩	片麻状花崗岩	その他（ ）	
既設対策工他	柵（スクリーン）				
コメント	流出物は流木が主体で、線路脇の柵（スクリーン）で停止している。貯留された流木の撤去が望ましい。また、柵にネット等を敷設し、枝・礫等を捕獲できるようにすることが望ましい。				
必要対策工	流水路工	浚渫工	谷止工	山腹工	災害発生リスク (250mm)
		○	○		小

流出物は線路まで到っていない

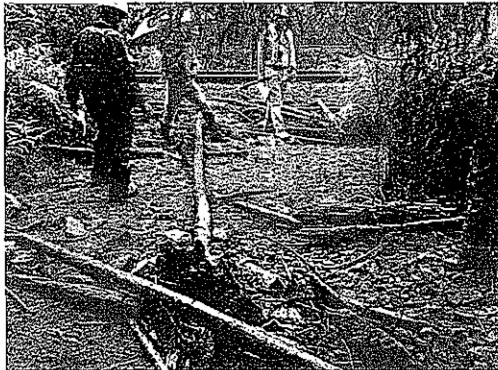
箇所番号	区間		線路との位置		
No.40	38k970m付近		右		
被災要因	土砂流入（道路から）		土砂流入（溪流から）		盛土流失
	のり面崩壊		護岸洗掘		その他（線路手前に流入）
対象土砂	土砂の性質	土砂	マサ	花崗岩	片麻状花崗岩
	基盤岩	花崗岩	片麻状花崗岩		その他（ ）
既設対策工他	なし				
コメント	豪雨時のみ流水する小沢から土砂・流木が流出した。 谷止工の新設が望ましい。 小沢出口よりの水路と線路横断水路の新設が望ましい。				
必要対策工	流水路工	浚渫工	谷止工	山腹工	災害発生リスク (250mm)
	○		○		小

流出土砂

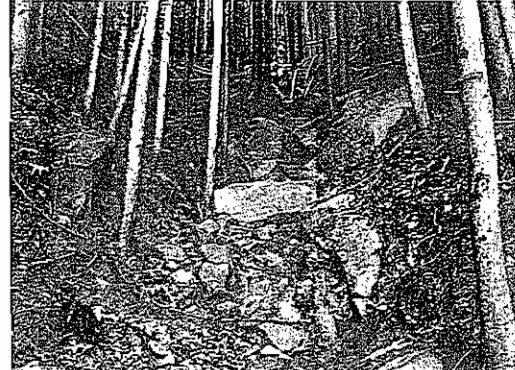
豪雨時のみ流水する小沢

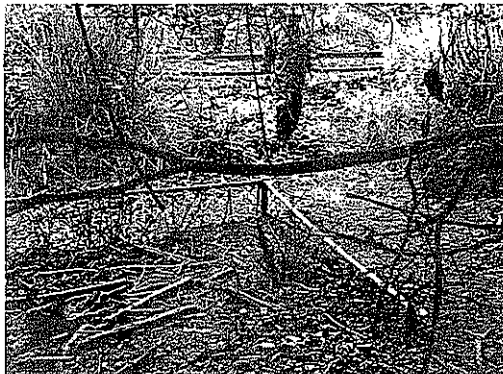
流入土砂

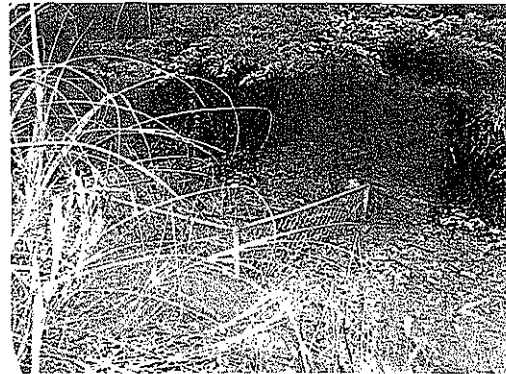
箇所番号	区 間		線路との位置		
No.41	39k014m付近		右		
被災要因	土砂流入（道路から）		土砂流入（溪流から）		盛土流失
	のり面崩壊		護岸洗掘		その他（線路手前に流入）
対象土砂	土砂の性質	土砂	マサ	○花崗岩	片麻状花崗岩
	基盤岩	○花崗岩	片麻状花崗岩		その他（ ）
既設対策工他	伏び				
コメント	涸れ沢から流出した土砂が堆積し、伏び呑み口を閉塞している。 流出している礫は中礫（φ4～64mm）以下のものが多い。 涸れ沢出口からの水路工と既設線路横断水路を拡幅する必要がある。 谷止工の新設が望ましい。				
必要対策工	流水路工	浚渫工	谷止工	山腹工	災害発生リスク (250mm)
	◎		○		中

伏び呑み口の閉塞

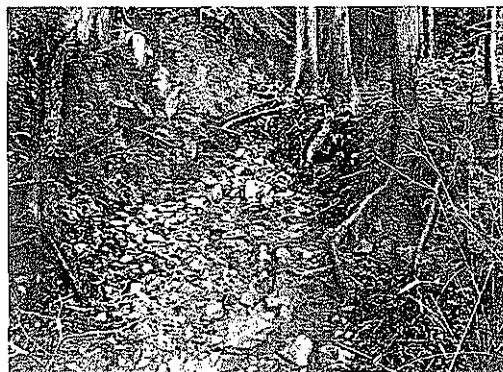
涸れ沢には礫が薄く堆積している

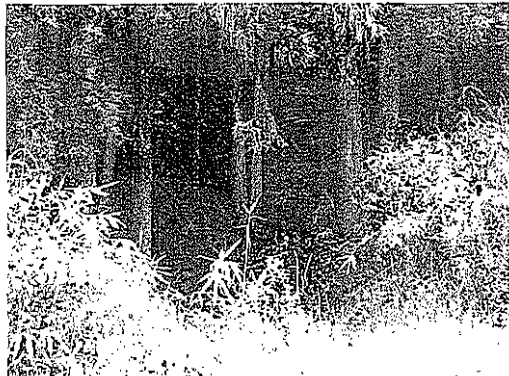
箇所番号	区 間		線路との位置		
No.42	39k320m付近		左		
被災要因	土砂流入（道路から）		土砂流入（溪流から）		盛土流失
	のり面崩壊		護岸洗掘		その他（線路手前に流入）
対象土砂	土砂の性質	土砂	マサ	花崗岩	片麻状花崗岩
	基盤岩	花崗岩	片麻状花崗岩	その他（ ）	
既設対策工他	なし				
コメント	涸れ沢は露岩している。 流出土砂は少量で線路手前に堆積した。 涸れ沢出口からの水路工と線路横断水路を新設することが望ましい。				
必要対策工	流水路工	浚渫工	谷止工	山腹工	災害発生リスク (250mm)
	○				小

涸れ沢出口

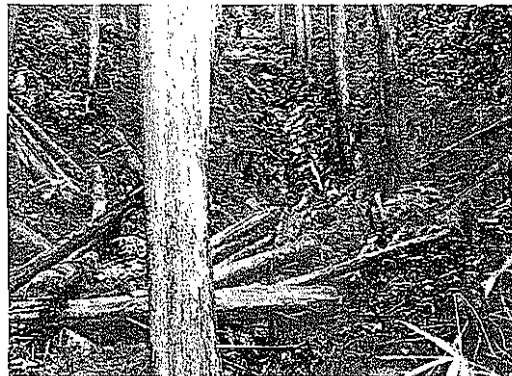
涸れ沢

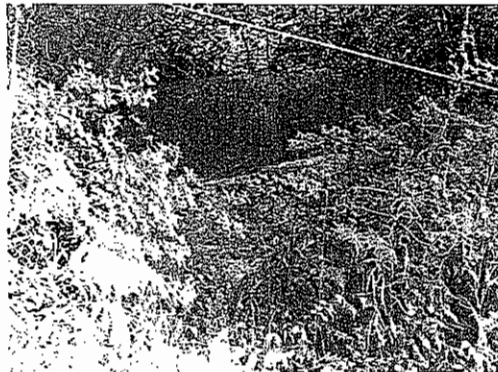
箇所番号	区 間		線路との位置		
No.43	39k420m付近		左		
被災要因	土砂流入（道路から）		土砂流入（溪流から）		盛土流失
	のり面崩壊		護岸洗掘		その他（線路手前に流入）
対象土砂	土砂の性質	土砂	マサ	花崗岩	片麻状花崗岩
	基盤岩	花崗岩	片麻状花崗岩	その他（ ）	
既設対策工他	落石防護柵				
コメント	流出した土砂は落石防護柵（落石止柵）背面に堆積している。落石防護柵のしゅんせつを行うことが必要である。また、谷止工の新設が望ましい。				
必要対策工	流水路工	浚渫工	谷止工	山腹工	災害発生リスク (250mm)
		◎	○		中

落石防護柵に堆砂した土砂

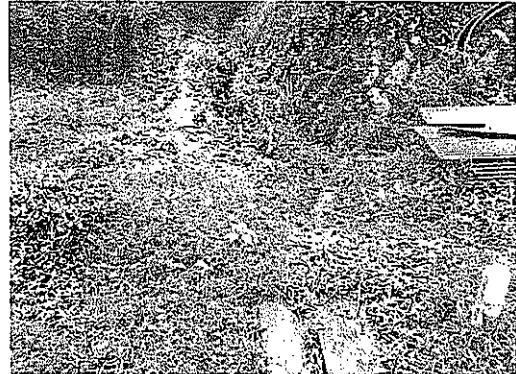
箇所番号	区 間		線路との位置		
No.45	39k635m付近		左		
被災要因	土砂流入（道路から）		土砂流入（溪流から）		盛土流失
	のり面崩壊		護岸洗掘		その他（ ）
対象土砂	土砂の性質	土砂	マサ	花崗岩	片麻状花崗岩
	基盤岩	花崗岩	片麻状花崗岩		その他（ ）
既設対策工他	なし				
コメント	踏み切りよりマサ（比較的細粒）が流入した。 上流部の道路側溝と線路横断水路の新設が必要である。				
必要対策工	流水路工	浚渫工	谷止工	山腹工	災害発生リスク (250mm)
	◎				大

踏切箇所の道路
