三重県四日市市大矢知町・平津町地内産業廃棄物
不適正処理事案に係る特定支障除去等事業実施計画
(案)

平成24年10月

三 重 県

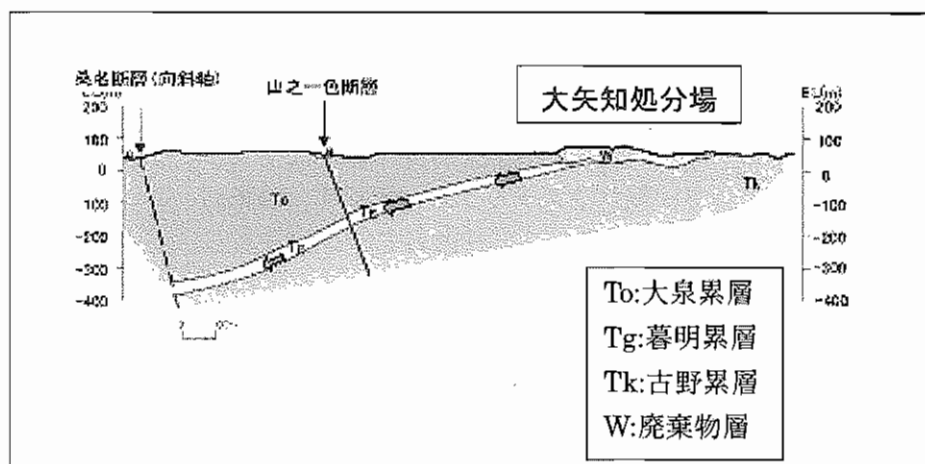
図I-6 第2帯水層の地下水流向(地質断面図)

また、第2帯水層の地下水流向は、図I-6に示したとおり、処分場南東側において急激に深部へ深く落ち込んでいる状況が想定される。

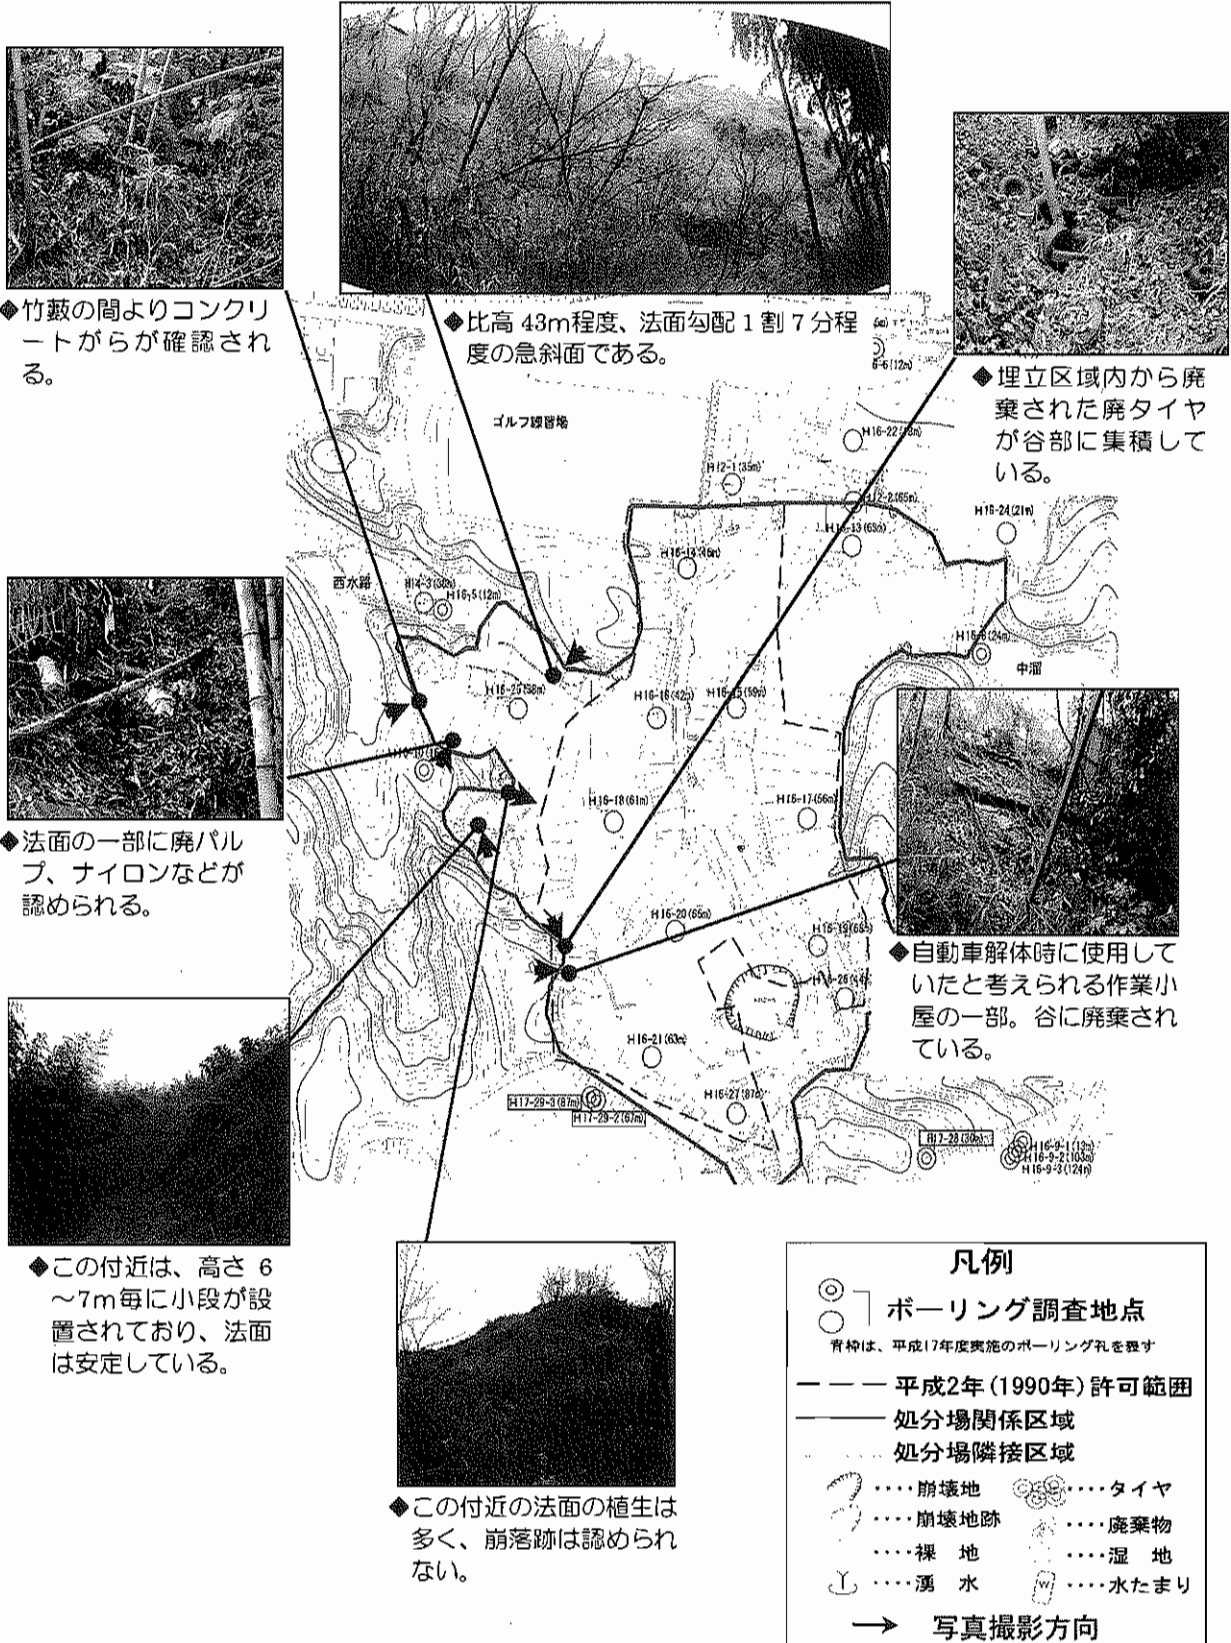
図1-7 現地調査結果

廃棄物の埋立区域内、その周辺区域の現地踏査を実施したところ、埋立区域内では、概ね覆土が施工されているものの、一部で覆土が十分でなく廃棄物が露出している部分があった。

埋立区域周縁部の法面では、過去の小崩落によると思われる崩落痕が数箇所認められた。

また、埋立区域内には、川越建材が掘った雨水調整用の穴があり、さらに、処分場の天端部はほぼ水平で、かつ凹凸があることから、降雨があると雨水が速やかに排除されず多くの水たまりを生じる状況にある。

埋立区域内では、露出した廃棄物があること、また、裸地部分の締め固めが十分でない地点の表層土壌から鉛、ふっ素が基準値を超過して検出されていることから、風雨によりこれらが飛散・流出することを防止するために適切な覆土等を実施することが

埋立区域周縁部では、法面の小崩落痕が確認できたことから、これらを放置すると、雨水等の影響により連鎖的な小崩落を生じ、法面の土砂や廃棄物が飛散・流出するおそれがあることから、法面保護のため、雨水排水対策や小崩落痕への覆土等の措置を講ずる必要がある。

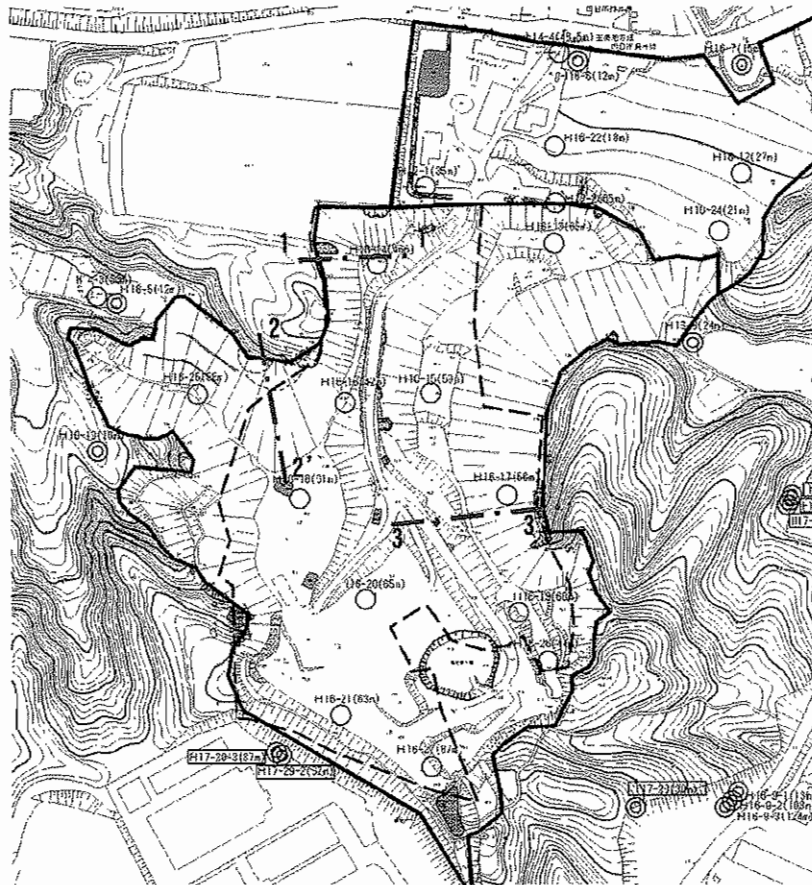
図 I - 8 評価断面図

埋立区域内の急勾配な法面は、図 I - 8 に示す各評価断面での安定解析結果において、表 I - 14 に示すように安全率が常時で 1.0 を超えていることから、安定であると評価できる。また、このことは、埋立終了から既に 10 年以上を経過しているが、その間に大雨や地震等の発生もあったが、崩落は発生していないことから安定しているといえる。

検討断面	安全率
1-1'	1.272
2-2'	1.016
3-3'	1.008

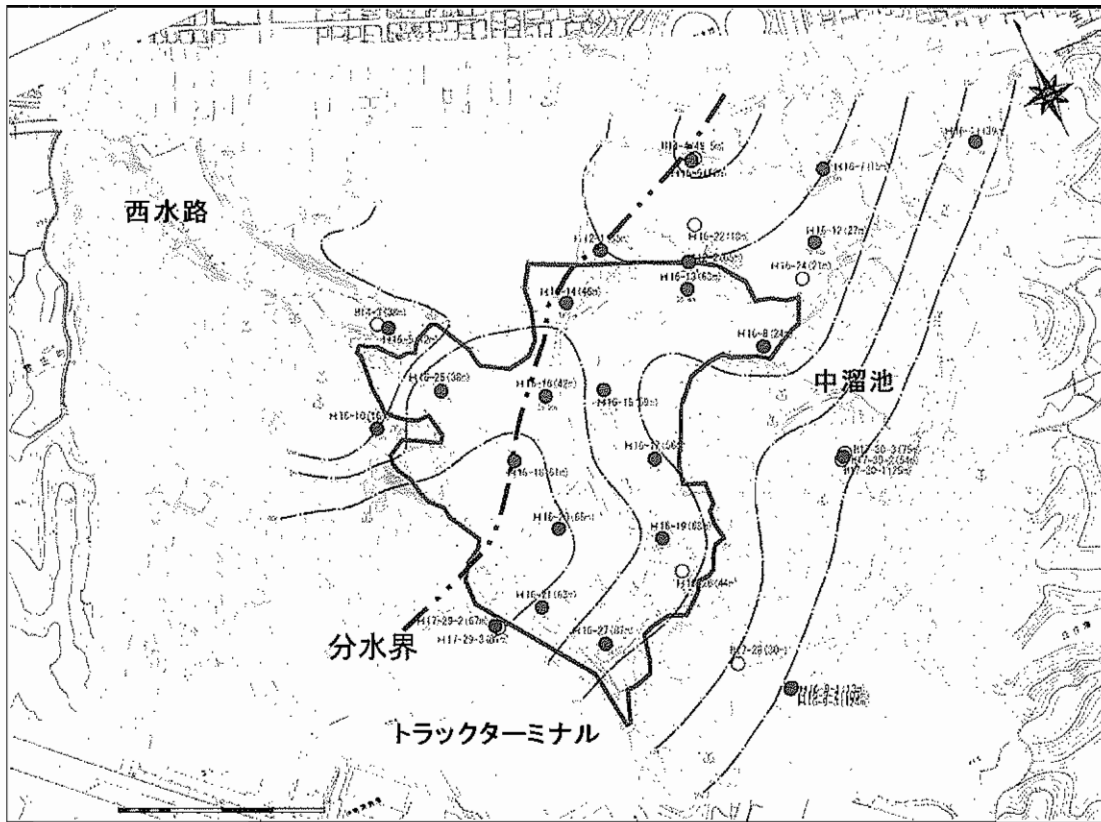
図1-9 第2帯水層の地下水位と流向

当該地の地下水の流向を、地下水観測用に掘った井戸での一斉水位観測から推定した。その結果、埋立区域西側の平津側に分水界が想定され、分水界に沿って地下水位が高くなっており、これを中心として周囲に拡散するものと推定される。(図 I - 9)

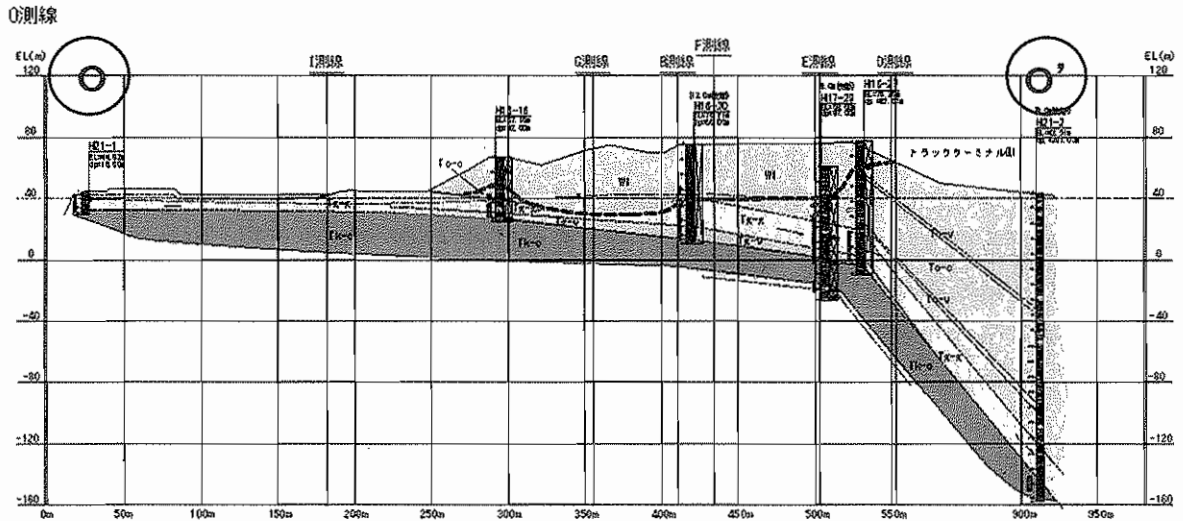
図 I - 1 3 想定地質構造図 (O 測線)

また、H21-2 (処分場南端より南へ約 300mの地点) で実施したボーリング調査結果より、GL-185m～194m で第2帯水層が確認されたことから、南側～南東方向では処分場から離れるに従って急激に沈み込んでいることが確認できた。(図 I-13)

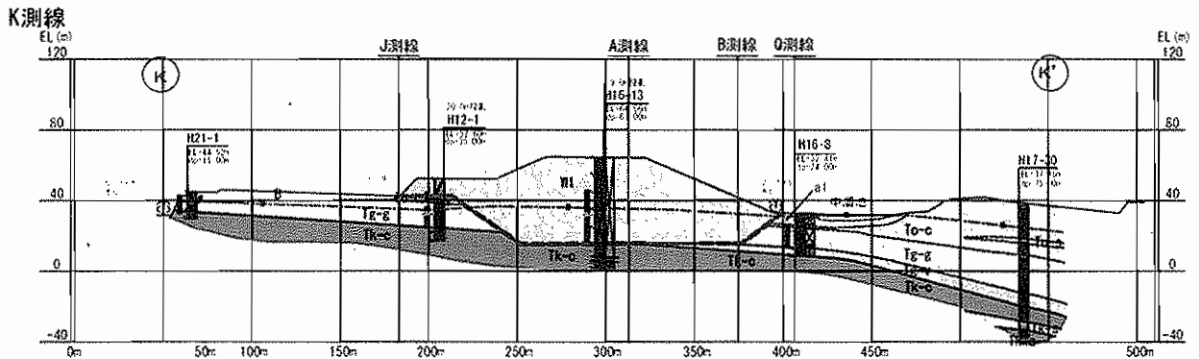
図 I - 1 4 想定地質構造図 (K 測線)

中溜池側は、中溜池と暮明累層砂礫層 (Tg-g) との間に大泉累層シルト層 (To-c) が挟在しており、暮明累層砂礫層 (Tg-g) は、南～南東方向に傾斜している。(図 I - 1 4)

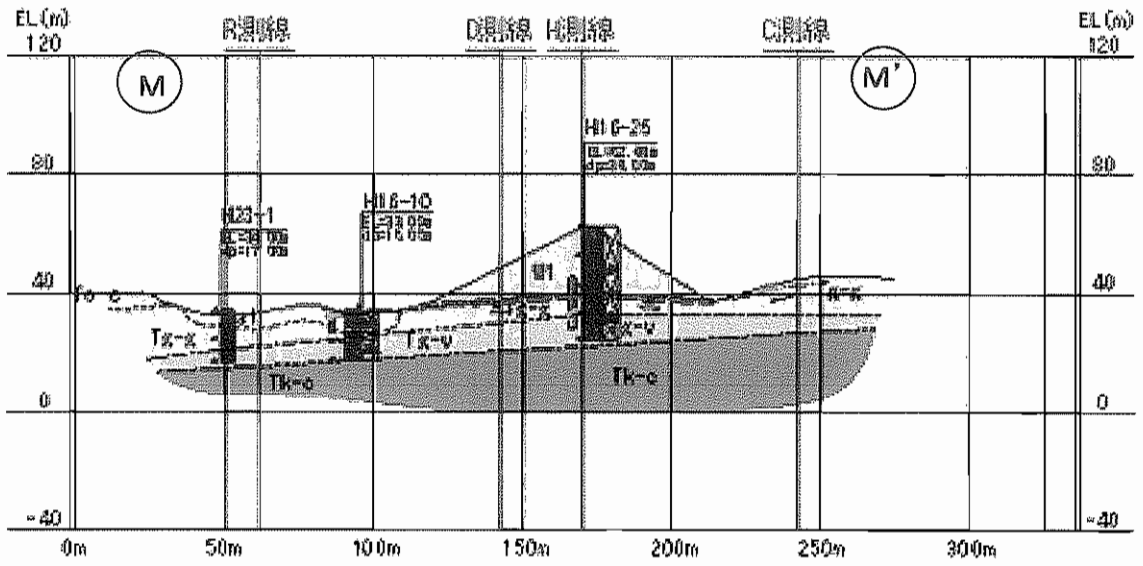
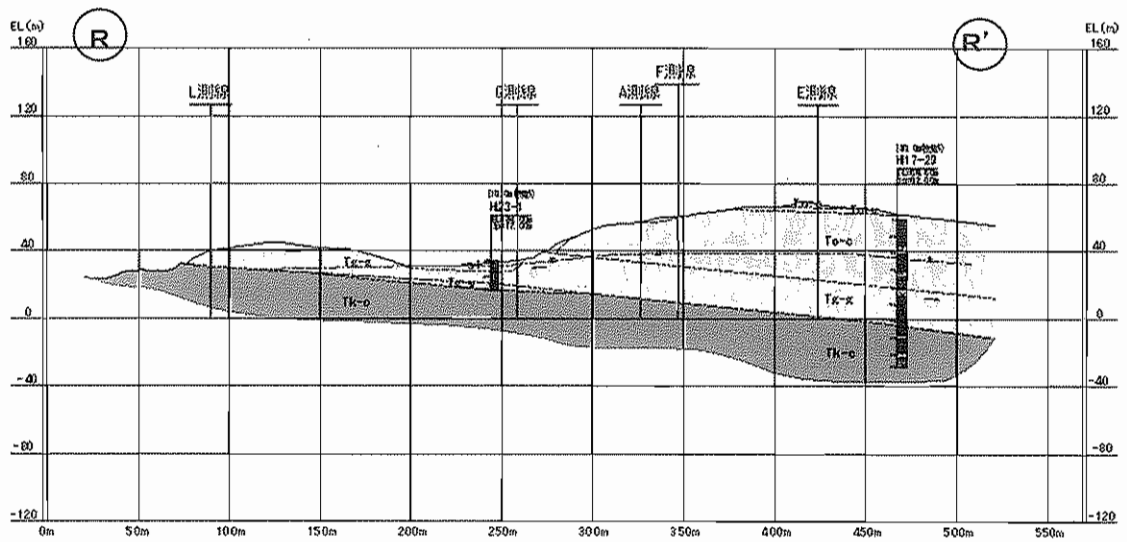
図 I - 15 想定地質構造図 (M測線及びR測線)

西水路側においては、暮明累層砂礫層 (Tg-g) は地表に露出しており、地下水は地表面下を通り、沖積層に流れるが、Tg-g 層は、概ね 4° で南側に傾斜し、その後、南～南東方向に向かって傾斜 (トラクターミナル側) している。また、H23-1 で実施したボーリング調査結果より、第 2 帯水層が南～南西方向に向かって傾斜していることが確認された。(図 I - 1 5)

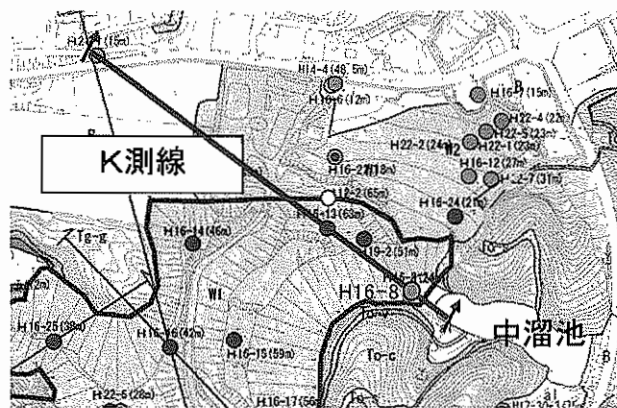
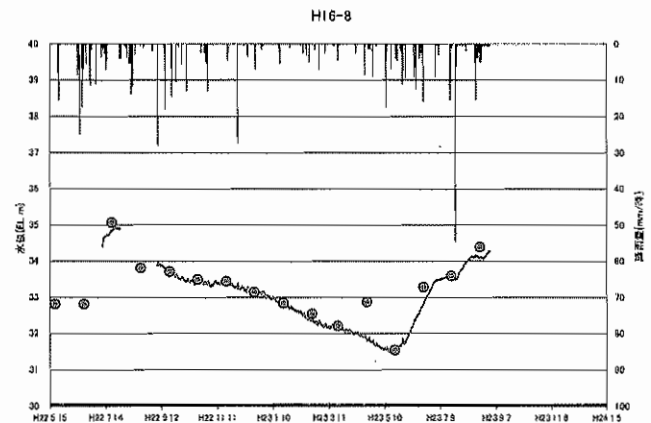
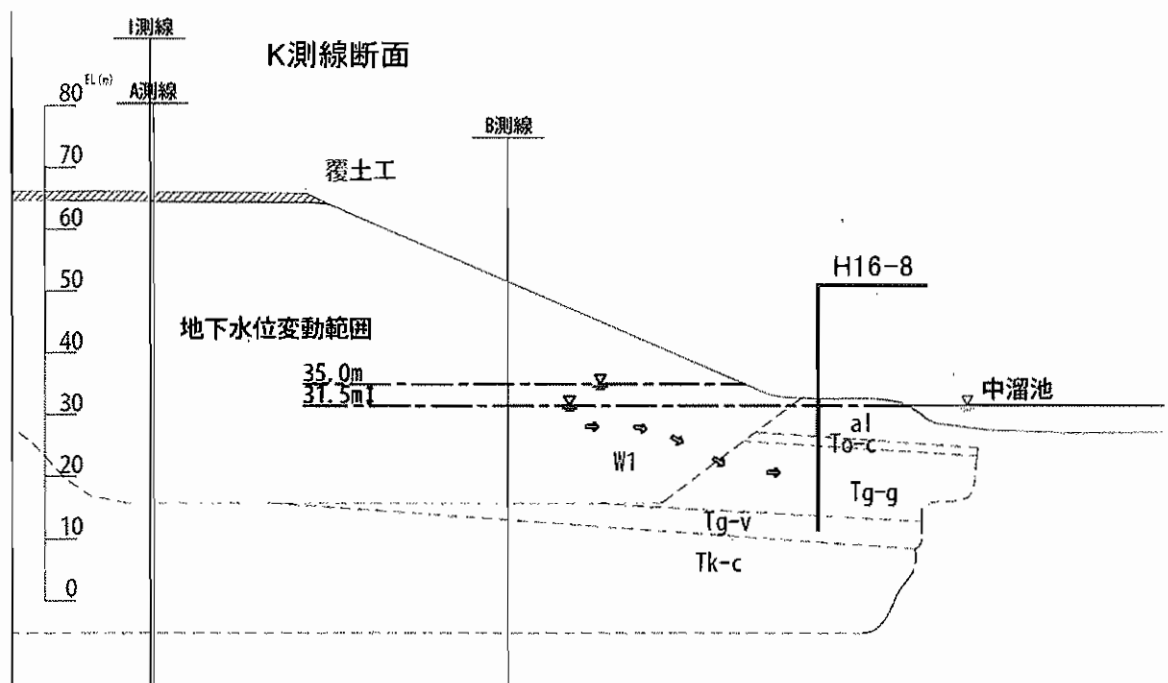
図 I - 16 中溜池側の浸出水の状況

中溜池側の処分場から流出する浸出水については、廃棄物層から第2帯水層を形成する暮明累層砂礫層 (Tg-g) を通り、中溜池側へ流れている。中溜池は、暮明累層砂礫層 (Tg-g) との間に沖積層と大泉累層固結シルト層 (To-c) が挟在しており、暮明累層砂礫層 (Tg-g) から浸出水が直接流入することはない。しかし、中溜池側の処分場近傍の井戸 (H16-8) の地下水位は、降雨により廃棄物盛土法尻部より若干高くなるため、一部の浸出水が法尻部から浸出し、中溜池に流入している。(図 I - 16)

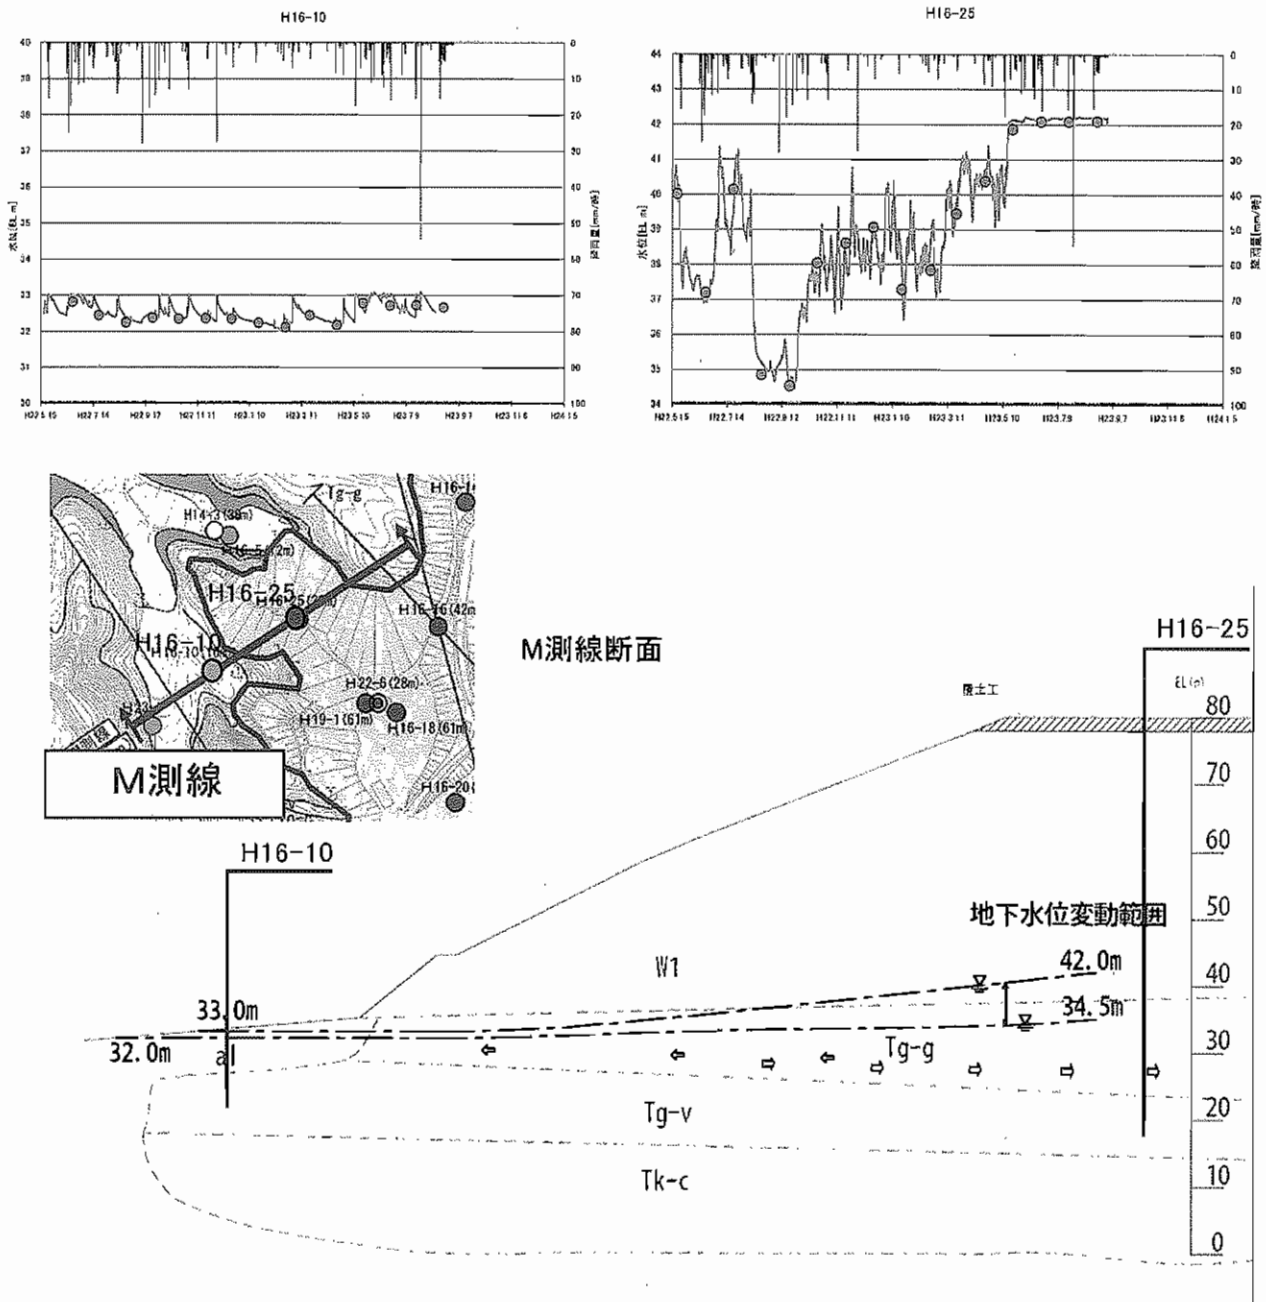
図 I-17 西水路側の浸出水の状況

西水路側の処分場から流出する浸出水については、廃棄物層から第2帯水層を形成する暮明累層砂礫層 (Tg-g) を通り、西水路側に流れている。浸出水は、主に暮明累層砂礫層 (Tg-g) の傾斜方向であるトラクターミナル側に流れ、一部が西水路沖積層に浸出し湿地を形成している。

浸出の状況としては、一年間の地下水位の変動状況を調査した結果、処分場内の地下水位が 42m から 34.5m の範囲で変動しており、その被圧により処分場内の地下水が第2帯水層である暮明累層砂礫層 (Tg-g) を通り西水路側に浸出している状況である。(図 I-17)

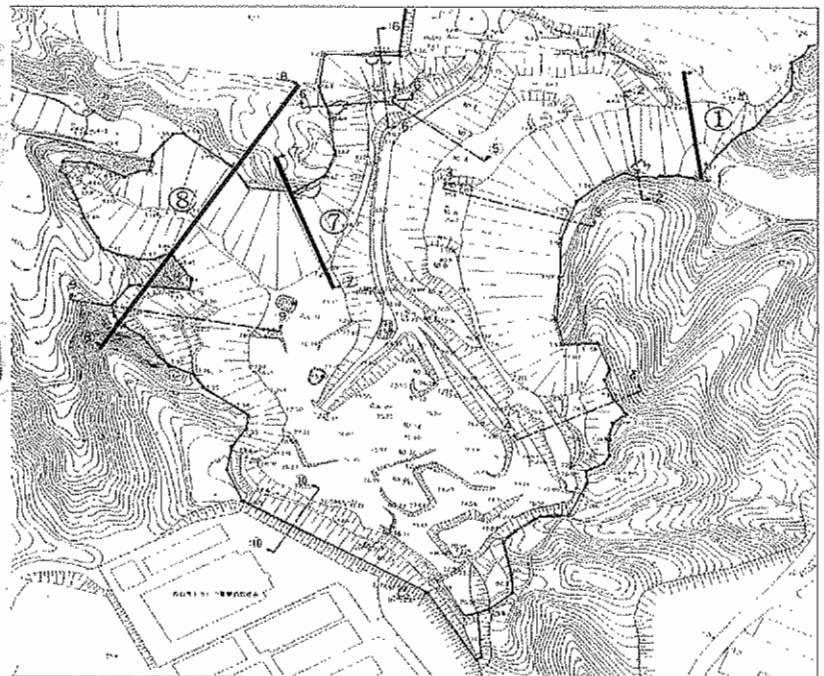
図 I-20 安定解析位置図

前項の廃棄物の露出状況及び法面の崩落状況より、処分場周縁部の小崩落が表流水等の影響により拡大しており、さらに小崩落痕の箇所も増えている状況であることから、再度、廃棄物層の法面安定性を評価した。

図 I-19 に示す SB-IFT 試験（原位置せん断・摩擦強度試験）により廃棄物層の法面の 1-1 断面にて安定解析を行った結果、急勾配で法高さが 20 m 以上の図 I-20 に示した法面の一部、3 断面（中溜池側法面や西水路側法面）で地震時において安全率 1.0 を下回る結果となり、大きな地震（震度 5 弱）が発生すると崩落する可能性が懸念される。（表 I-18）

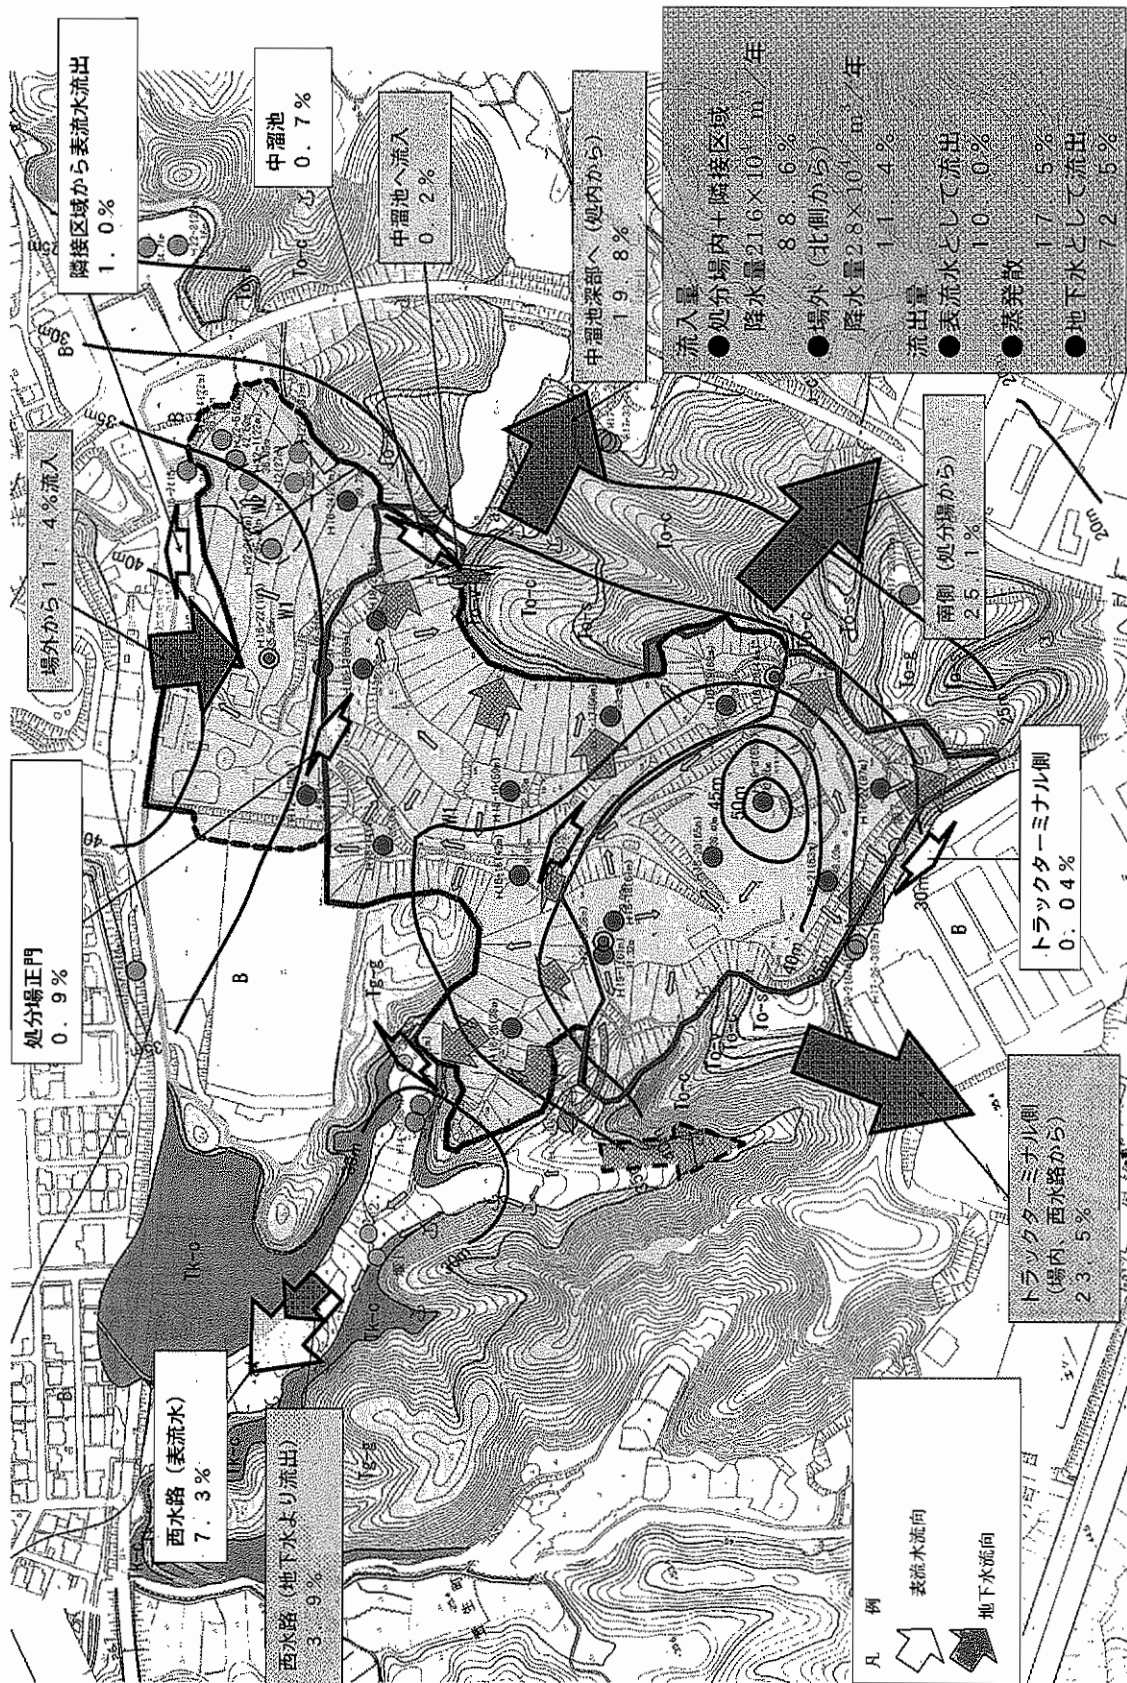
図1-21 地下水等の流向状況解析結果

この結果より、降雨時には処分場表面の水たまりや窪地に溜まった雨水が廃棄物層内に浸透し、この浸透した水が廃棄物に接触し、有害物質を含む浸出水が処分場内外の第2帯水層内に拡散していると推測される。

処分場天端部の窪地4箇所において、水位の連続測定を実施した結果、各箇所とも降雨時に素掘の窪地に雨水が貯留され透水係数が 10^{-4} cm/secオーダーで浸透していることが確認された。この結果、当該廃棄物層に降った雨水は、比較的地下に浸透しやすいことが確認された。

処分場に降った雨水の約7割は、廃棄物層内に浸透し第2帯水層(暮明累層砂礫、Tg-g)を通して、深部に流下し、その一部は、中溜池側、西水路側に浸出水として流出し、周辺地域に拡散していることが明らかになった。

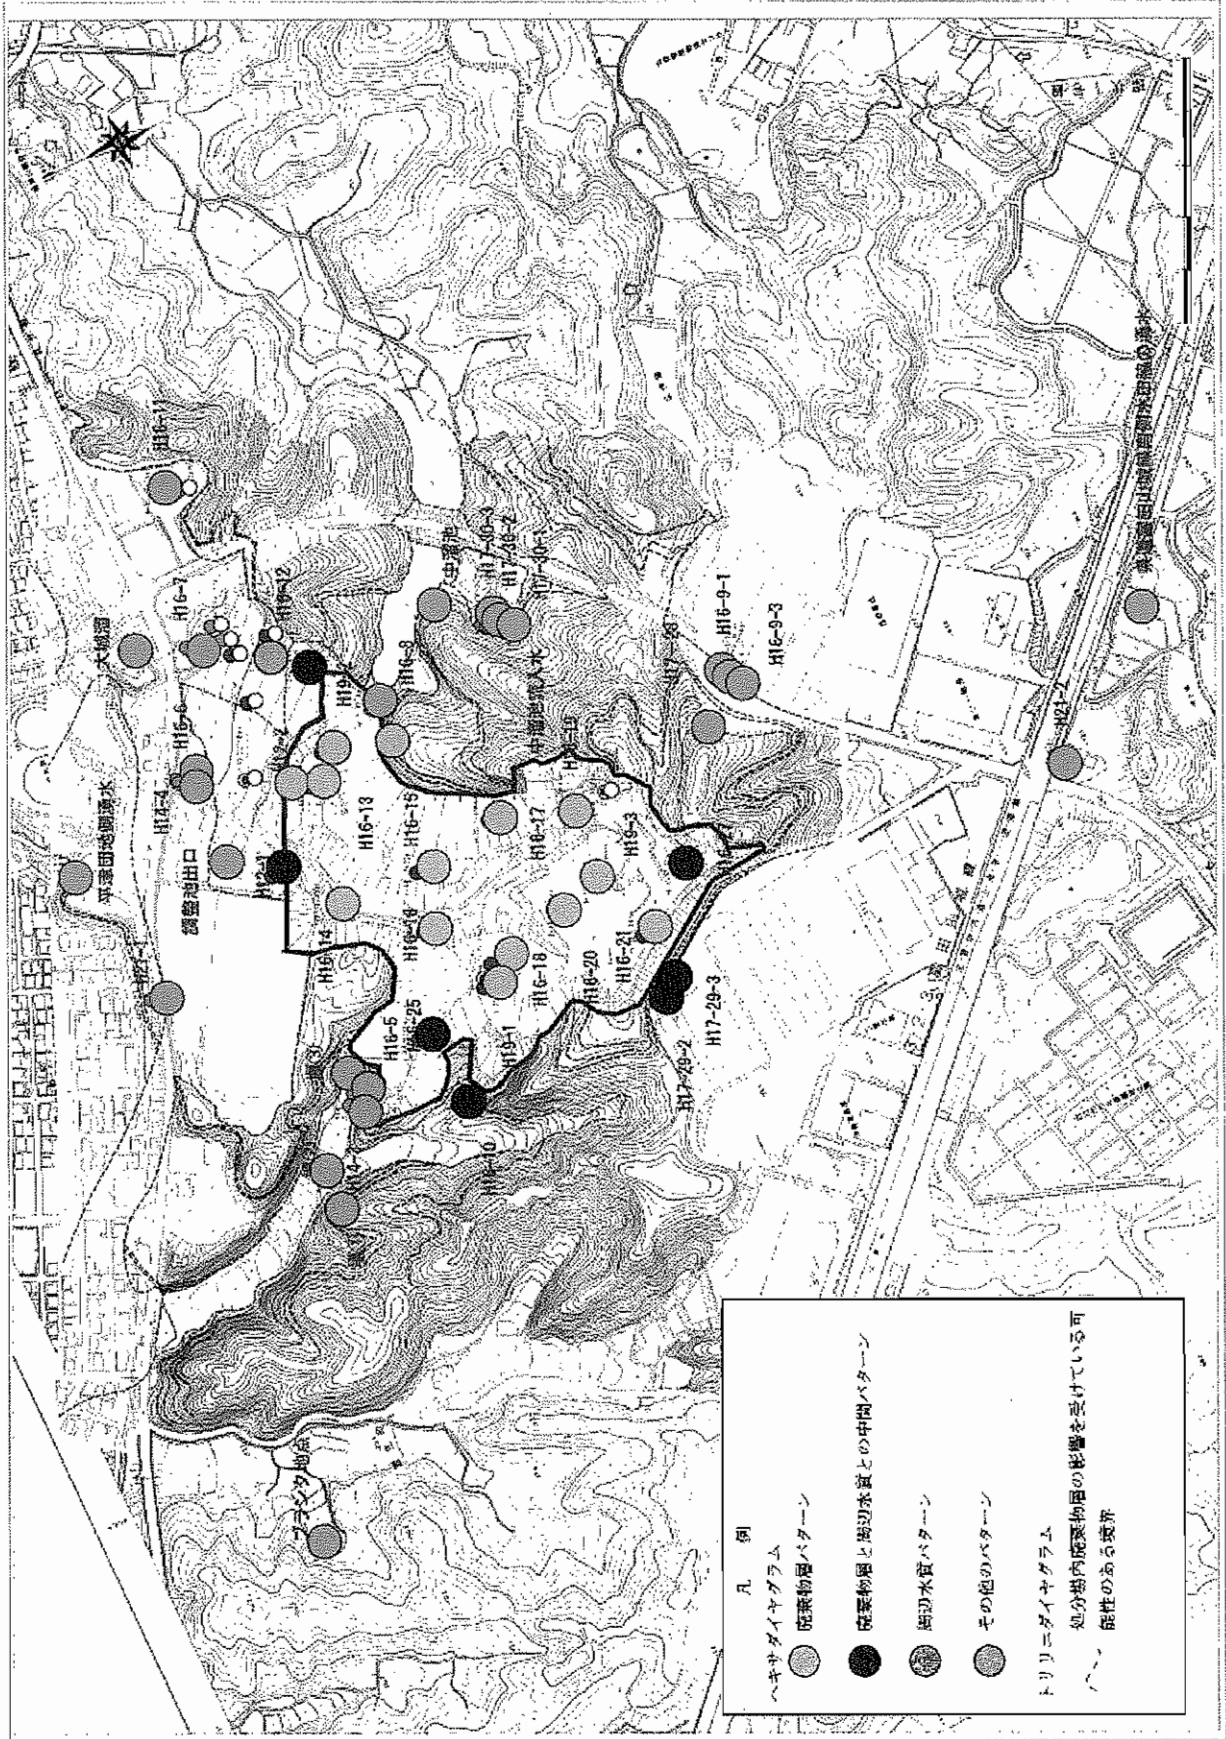
図1-22 イオン分析結果図

イオン分析の結果から、埋立区域内の汚染された地下水が処分場近傍の周辺井戸に影響を与えている事が確認され、処分場から一定の距離を有するものについては、処分場からの影響をあまり受けていないという結果が得られた。

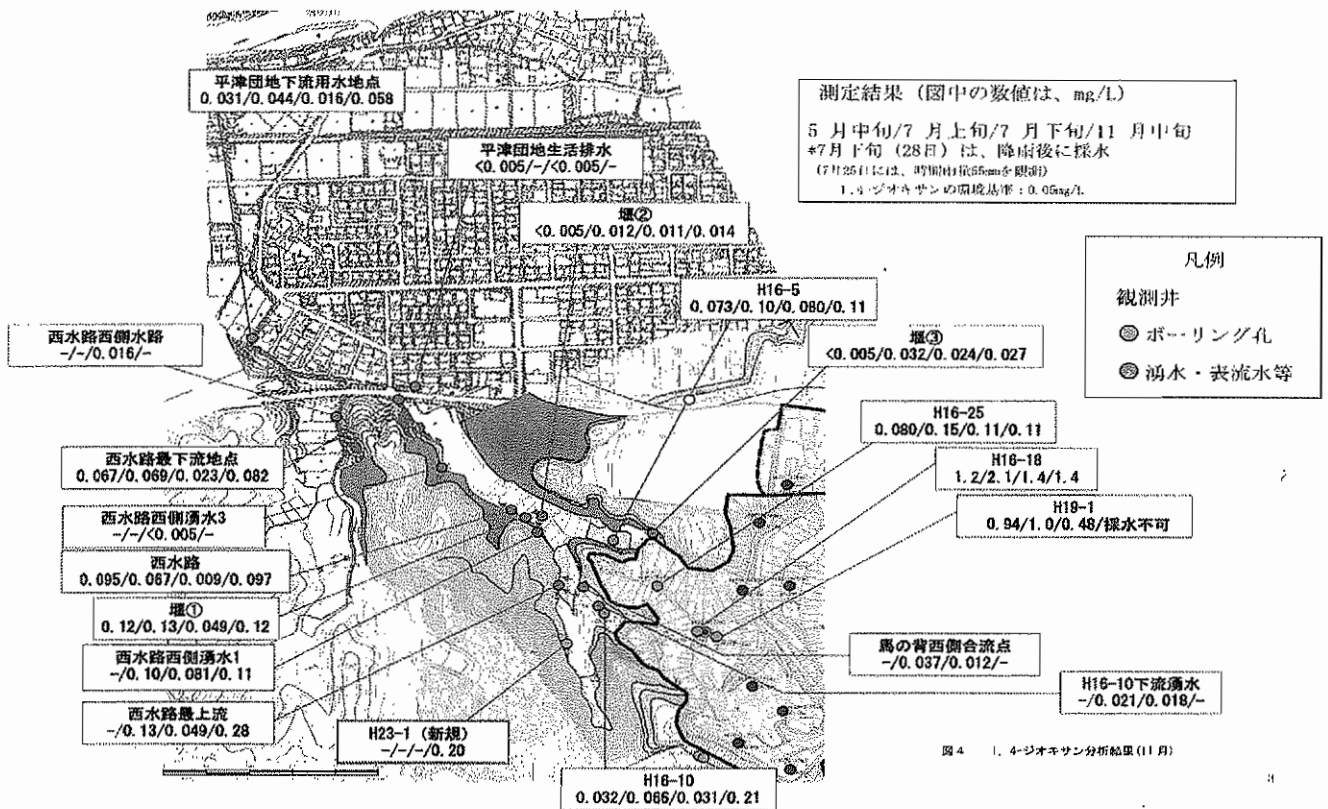
図 1-25 西水路周辺地域での1,4-ジオキサン分析結果

また、平成22年5月からモニタリングを開始した1,4-ジオキサンは、西水路で継続的に検出されており、処分場からの西水路への地下水の浸出経路を確認するために、西水路周辺地域にて詳細な調査を行ったところ、図1-25のように西水路最上流地点から平津団地下流用地点まで広い範囲で1,4-ジオキサンが検出された。

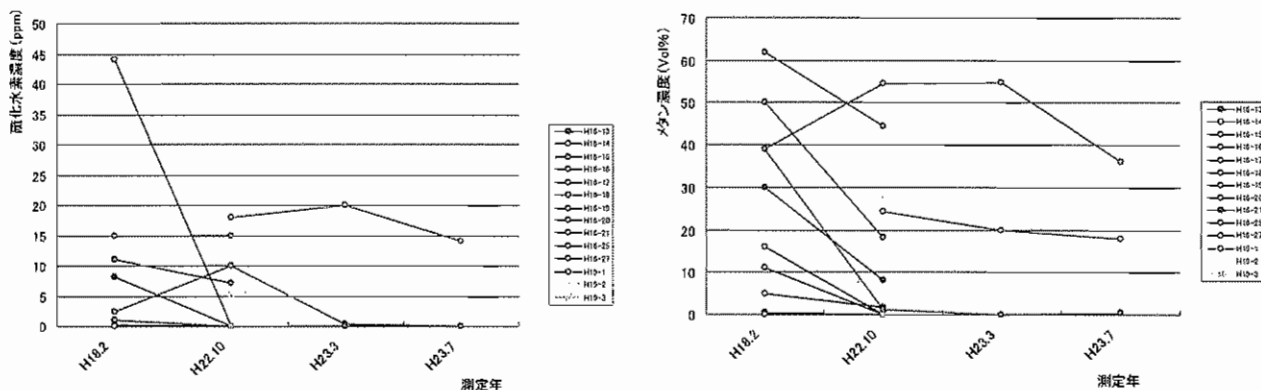
図 I-26 発生ガス試験結果（左：硫化水素、右：メタン）

硫化水素及びメタンの濃度は、概ね横這いか低下の傾向を示している。
