桑名市五反田事案 支障除去対策事業
これまでの支障除去対策の状況について

平成29年1月
廃棄物適正処理プロジェクトチーム

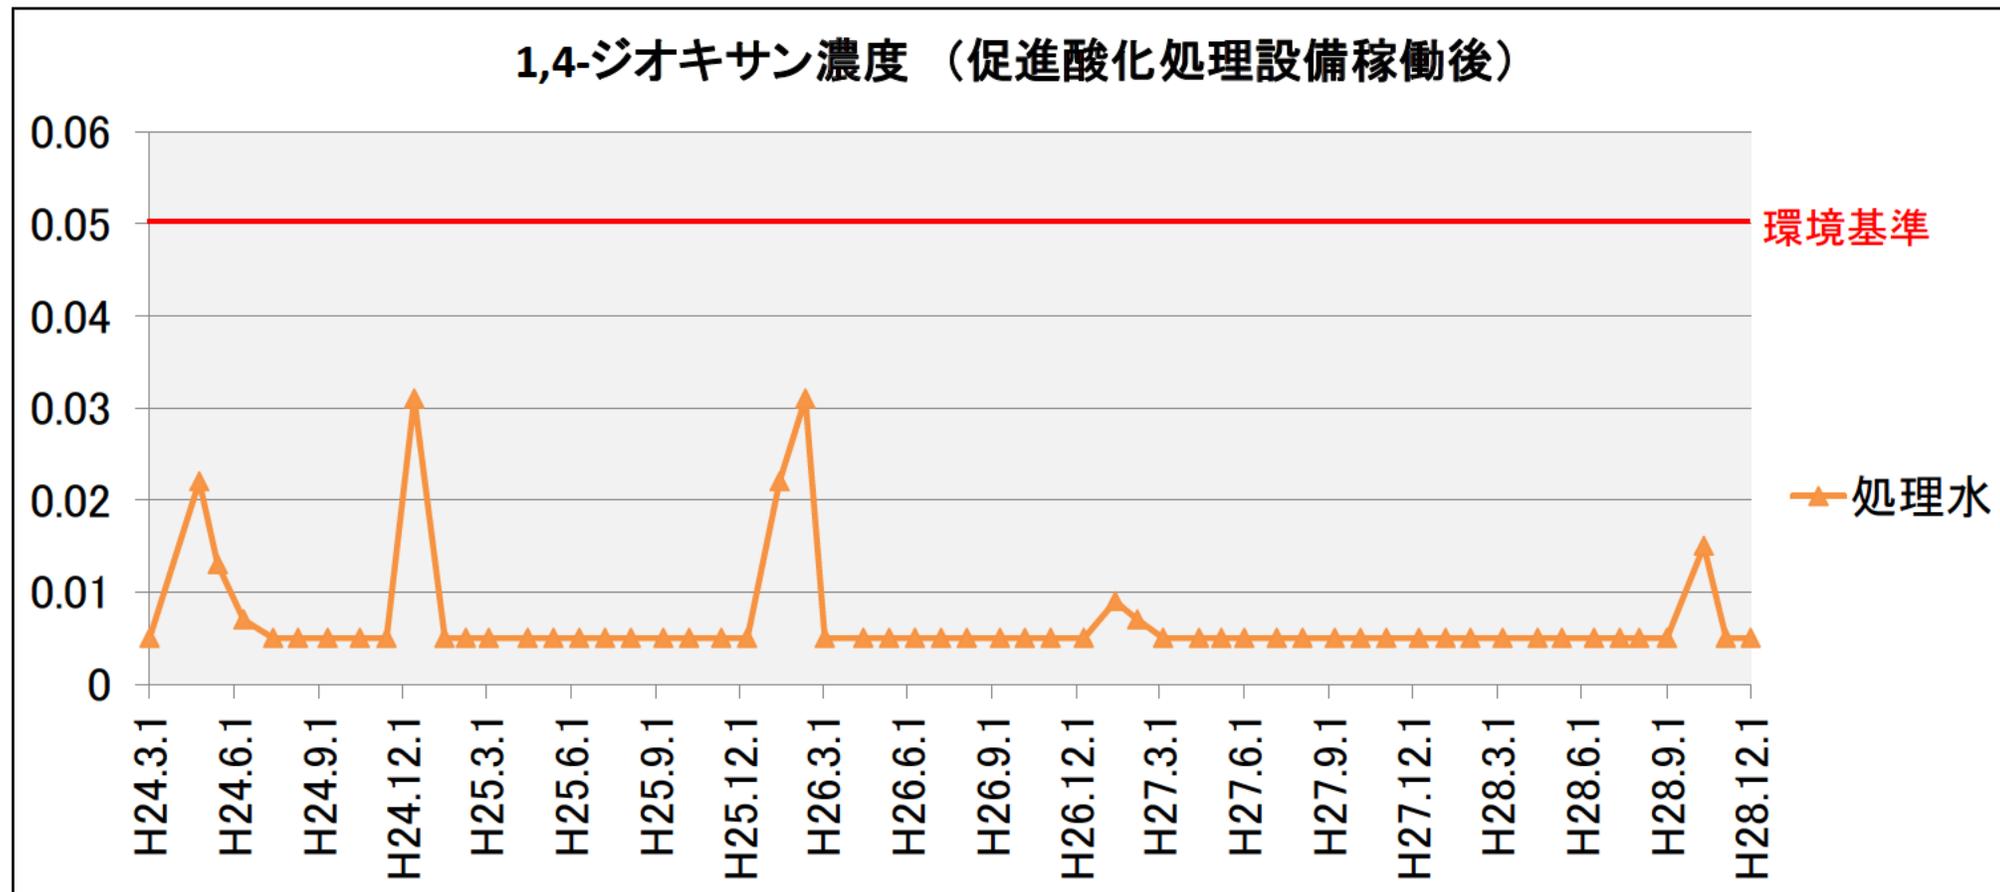
処理水(放流水)の1,4-ジオキサンは、概ね定量下限値未満(0.005mg/L)まで浄化されている。

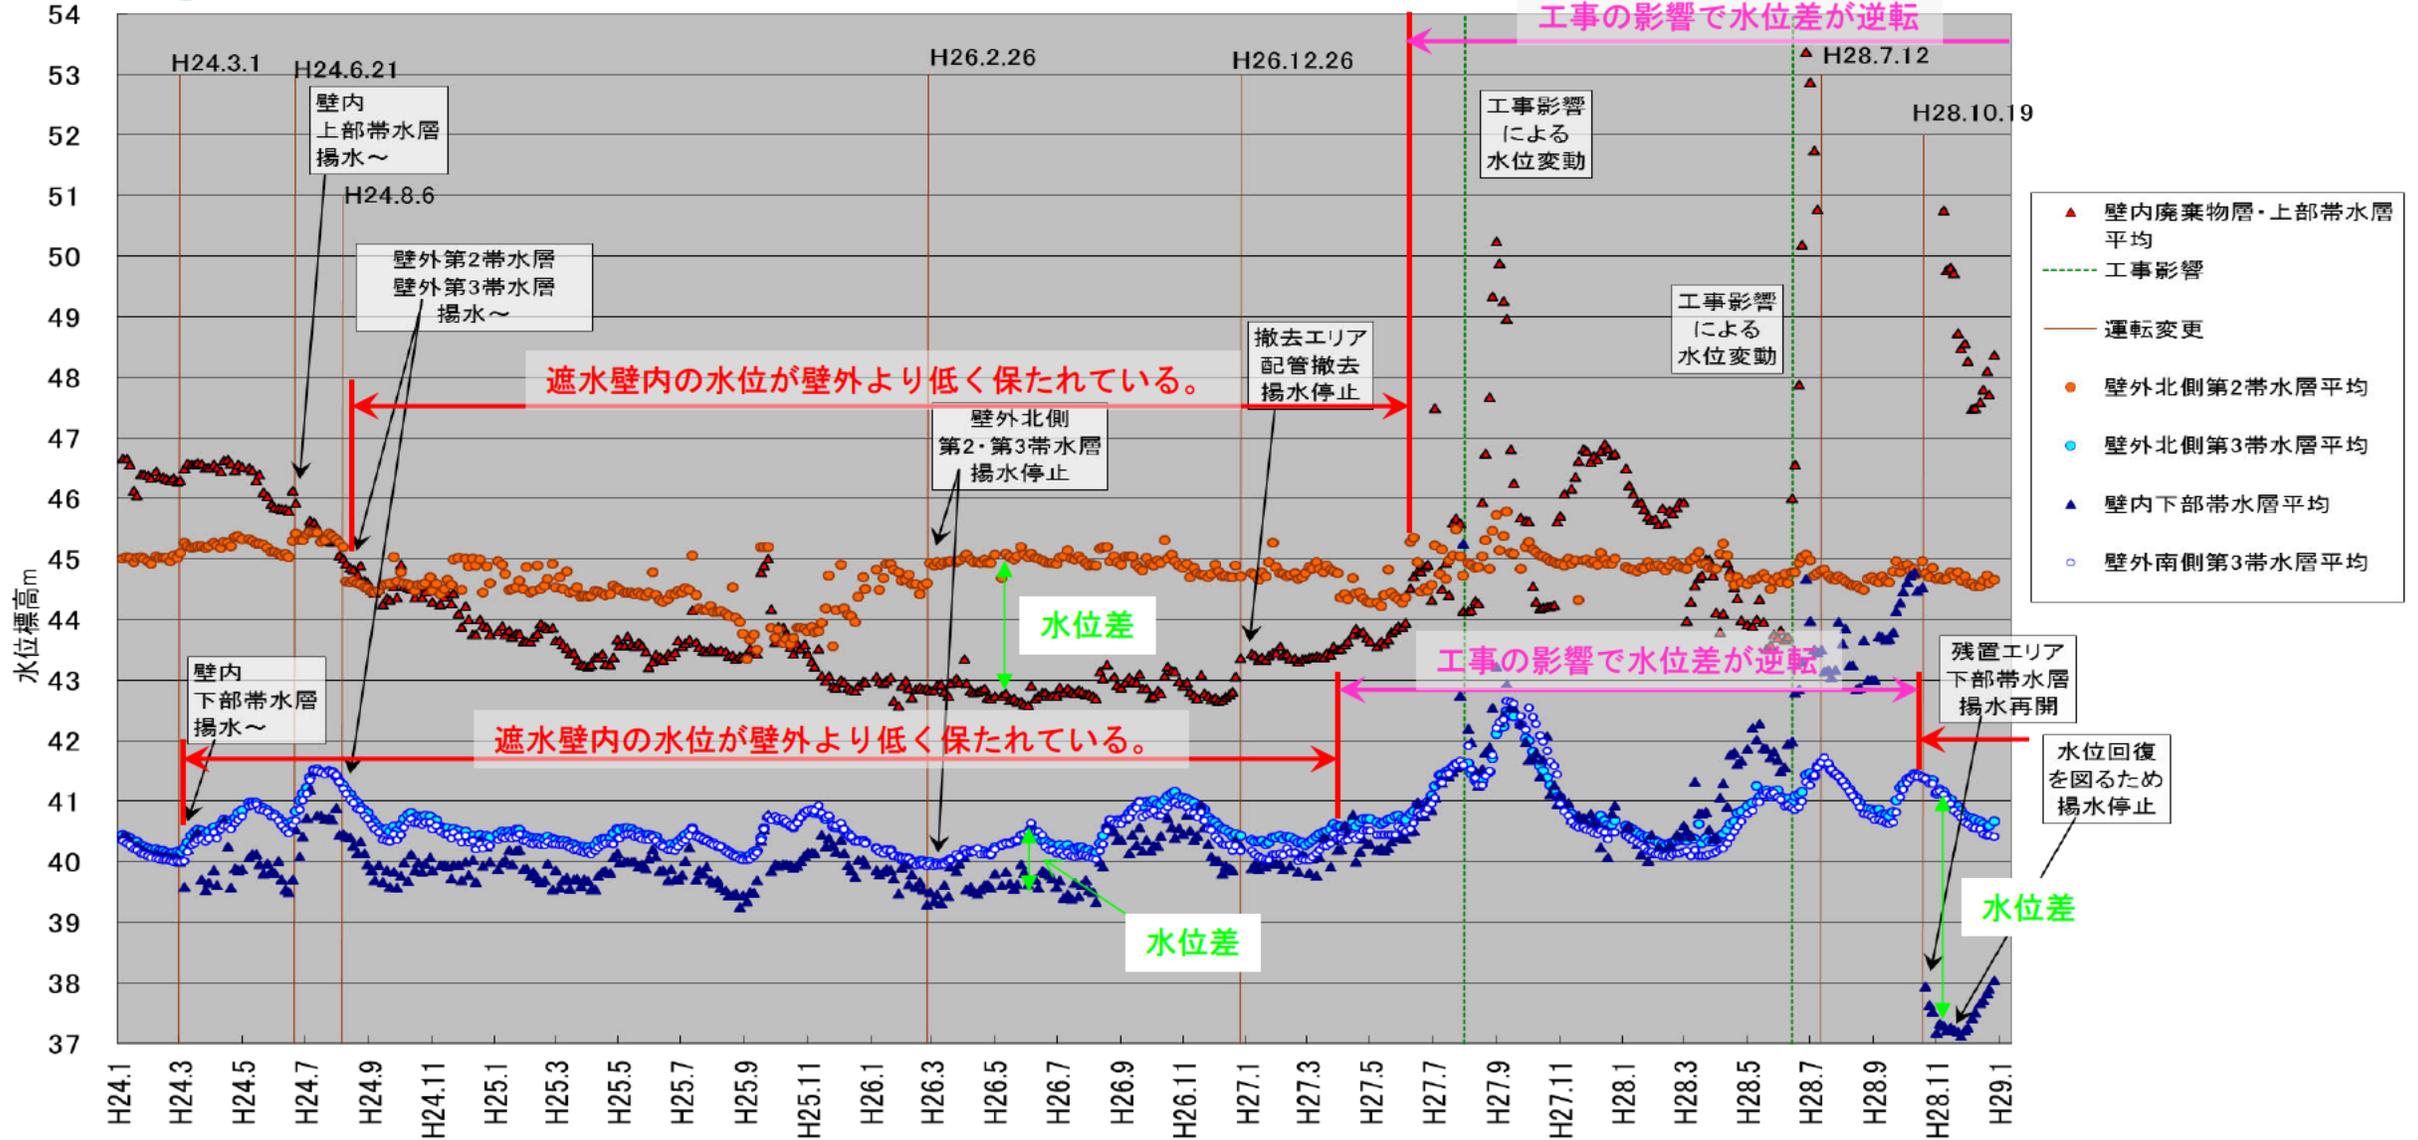
図2 遮水壁内外の水位変動

対策	対策の結果
①促進酸化設備の設置	処理水（放流水）の1,4-ジオキサンは、概ね定量下限値未満まで浄化されている。
②遮水壁内外の水位管理	揚水期間中は遮水壁内の地下水位が壁外より低く保たれ、汚染地下水の拡散が防止されている。

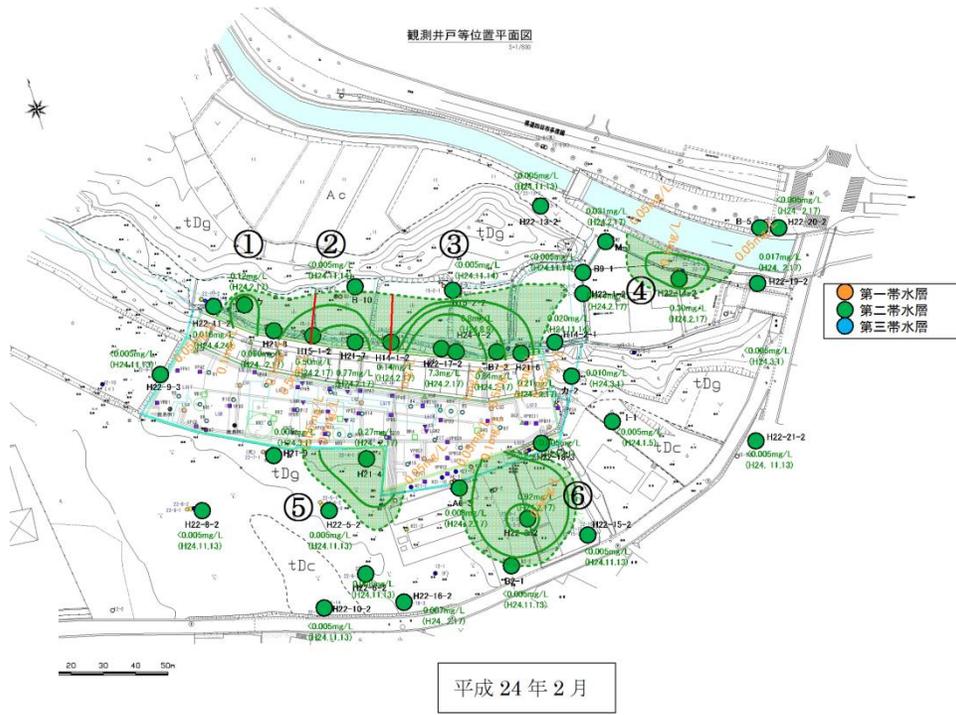
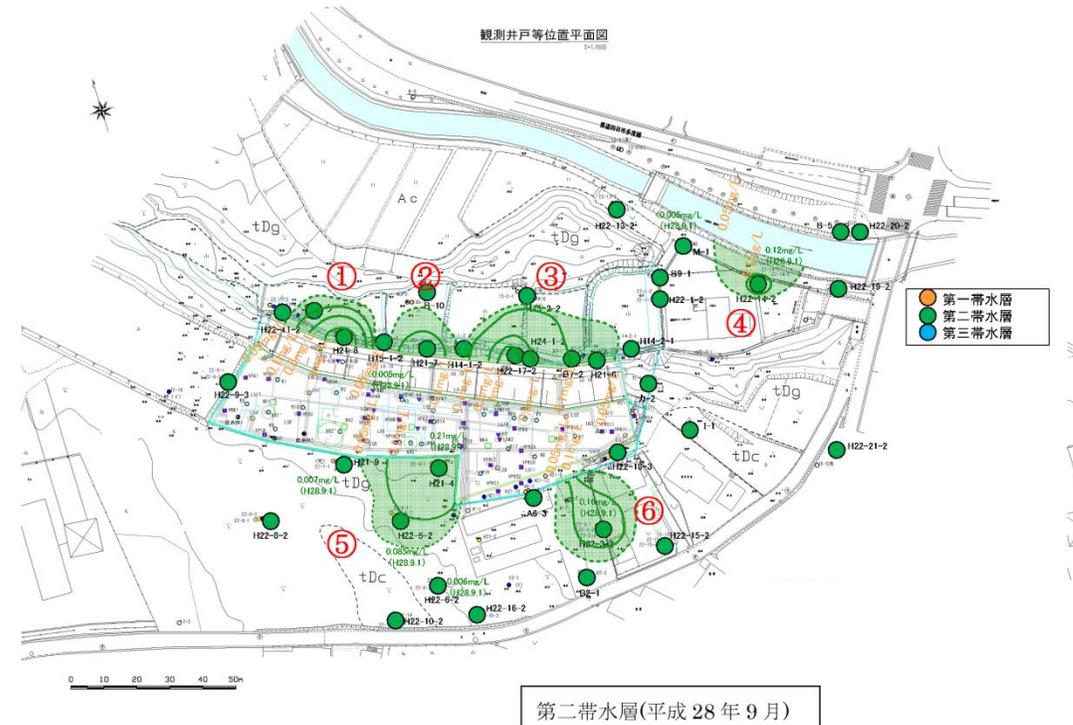
図3 第二帯水層 1,4-ジオキサン濃度コンター

- ・遮水壁外の環境基準超過範囲(着色部分)がやや縮小
- ・1mg/l超の高濃度範囲(実線部分)が一部縮小傾向

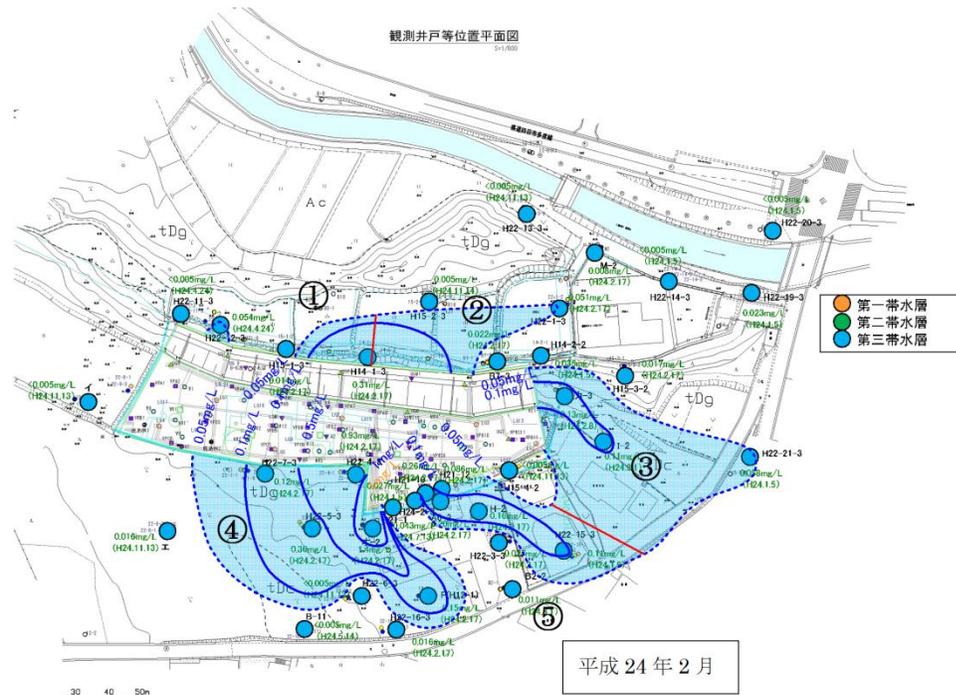
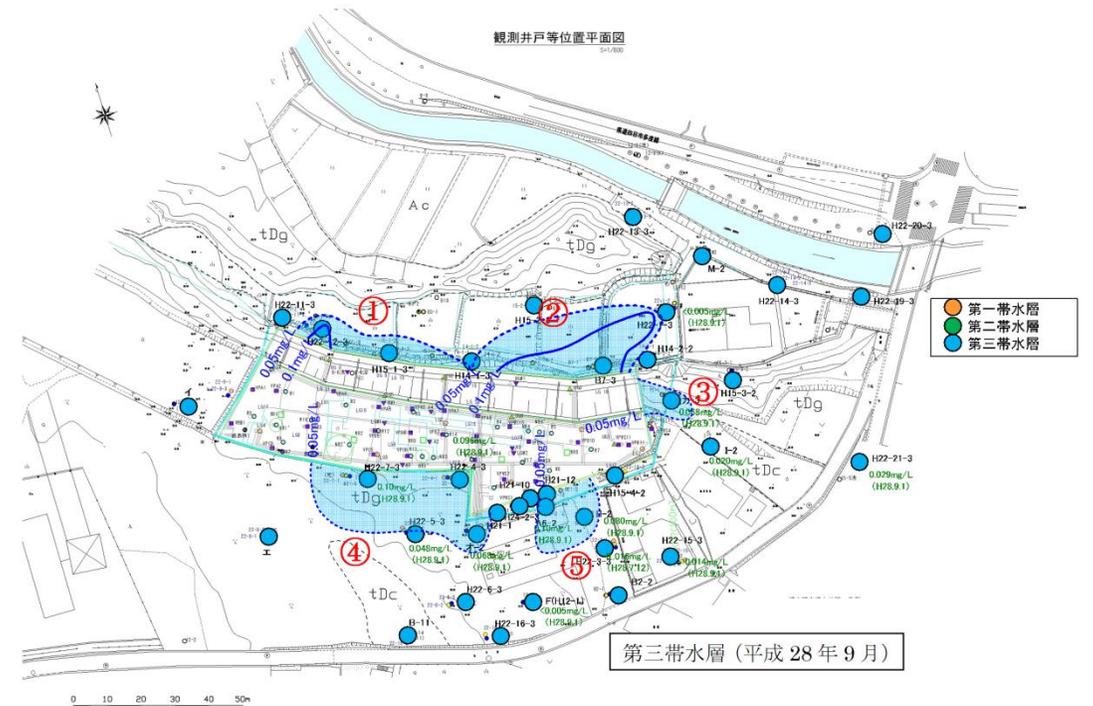
図4 第三帯水層 1,4-ジオキサン濃度コンター

- ・遮水壁外南側の環境基準超過範囲(着色部分)が縮小
- ・1mg/l超の高濃度範囲(実線部分)が一部縮小傾向

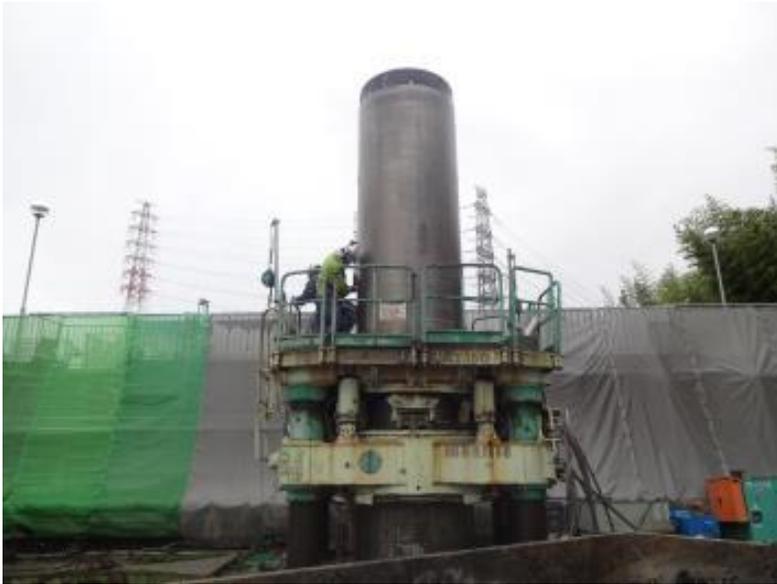
Φ1.5m ケーシング管建て込み

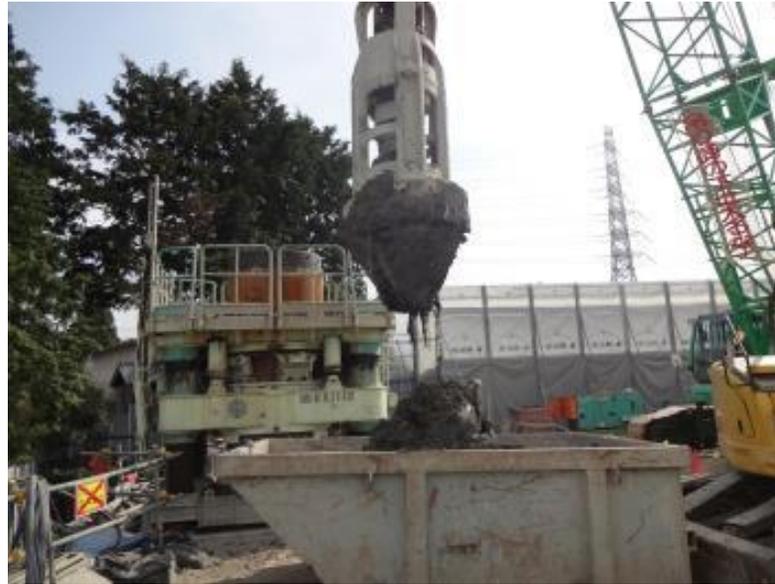
管内部(廃棄物・土砂)掘削

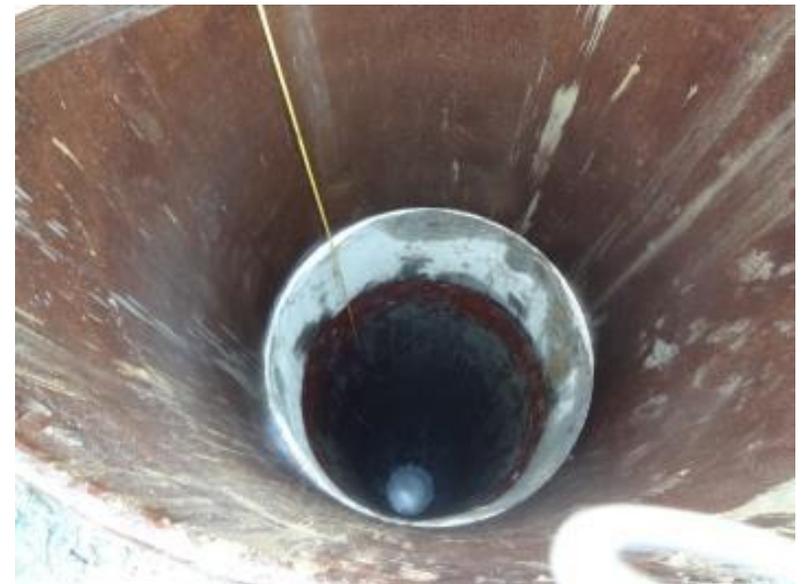
掘削深さ確認

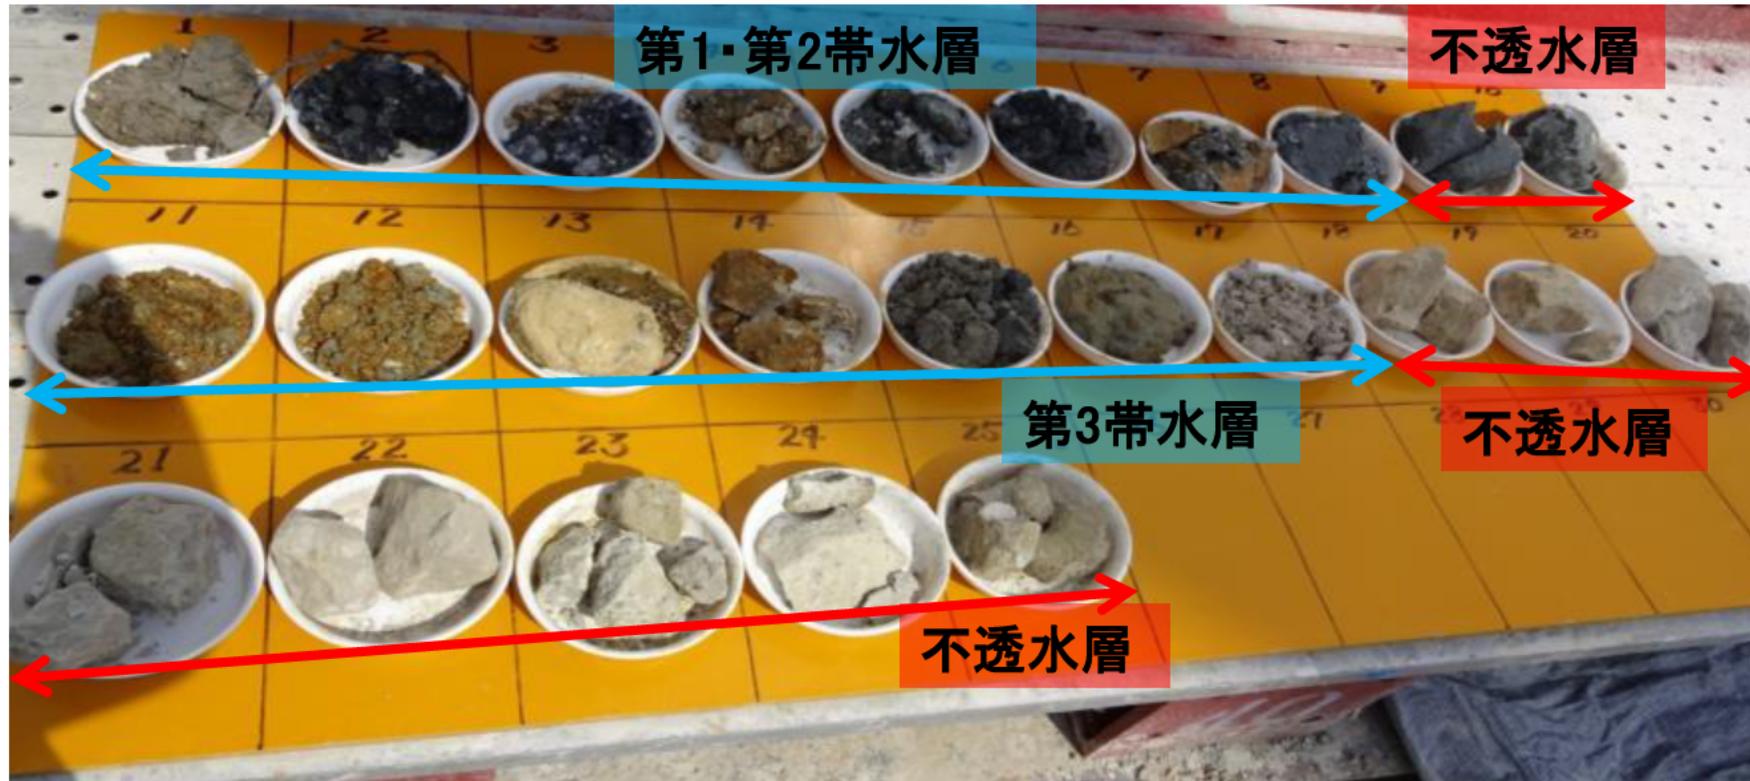
- ・GL-25mまで掘削
- ・オールケーシング掘削1mごとにサンプルを採取
- ・不透水層に十分な根入れ深さ(2.5m以上)があることが確認できる。
