アクア×イグニス多気造成事業に係る  
環境影響評価事後調査報告書  
(令和2年度)

令和3年 5月

合同会社三重故郷創生プロジェクト

本報告書は、「アクア×イグニス多気造成事業」に係る令和2年度の事後調査の結果を取りまとめたものです。

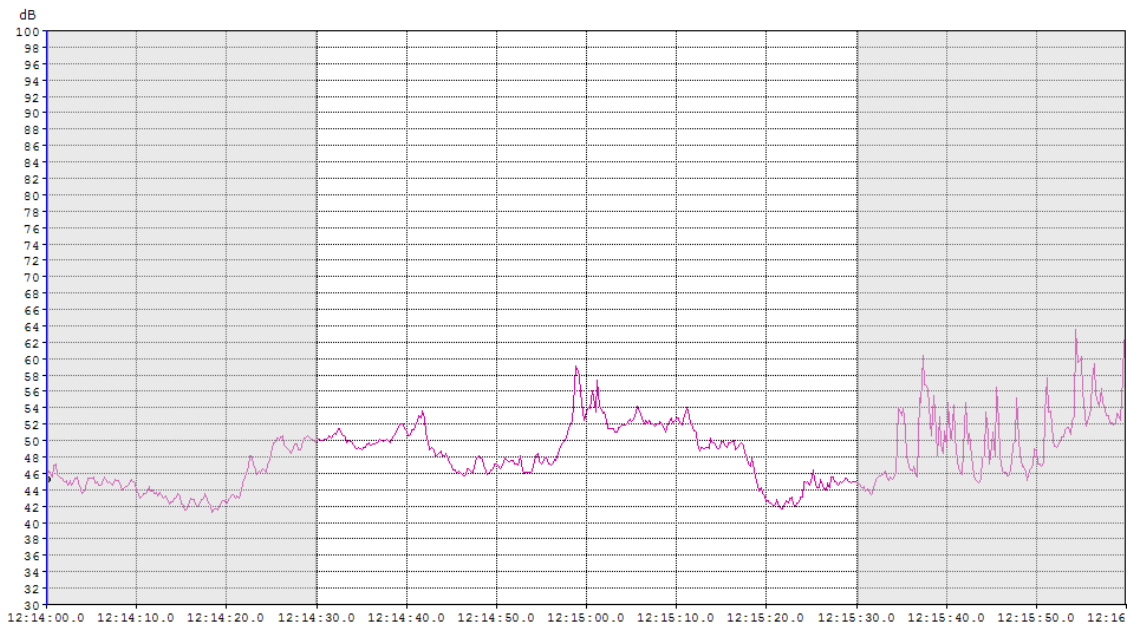
図 2-1-2 1 回目の発破時における S-2 の騒音レベルチャート

騒音レベルチャートにおいては、明確ではないものの、概ね 4 つのピークは確認でき、1 段目のやや顕著なピークが確認されました。

一方で、振動や低周波音においては発破の直後に、発破時よりも高いレベルが確認されました。S-2 は国道 42 号に近い地点であり、車両の走行により発生する騒音や低周波音が頻繁に確認されることから、発破による影響が目立った影響として捉えられにくいと考えられま

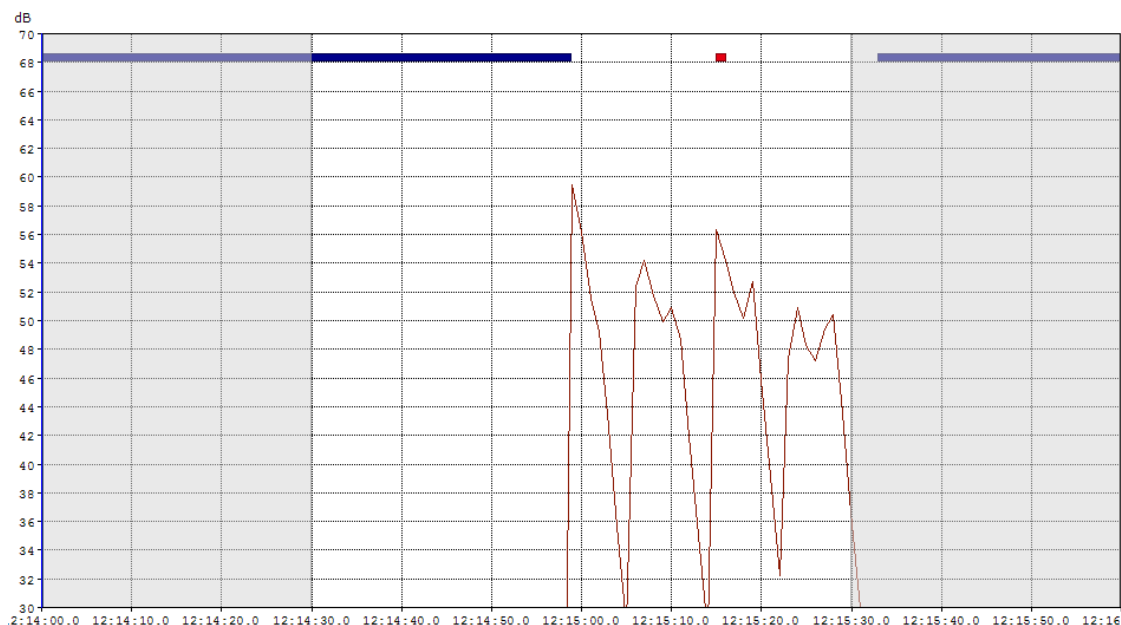
図 2-1-3 1 回目の発破時における S-2 の振動レベルチャート

各レベルチャートを比較すると、特に図 2-1-3 の振動レベルチャートにおいては、4 つの明確なピークが確認でき、4 段の発破が実施され、特に 1 段目の振動レベルが最も高いことが確認されました。また、発破時以外は 30dB 未満であり、発破による振動が影響として直接表れていることが確認されました。

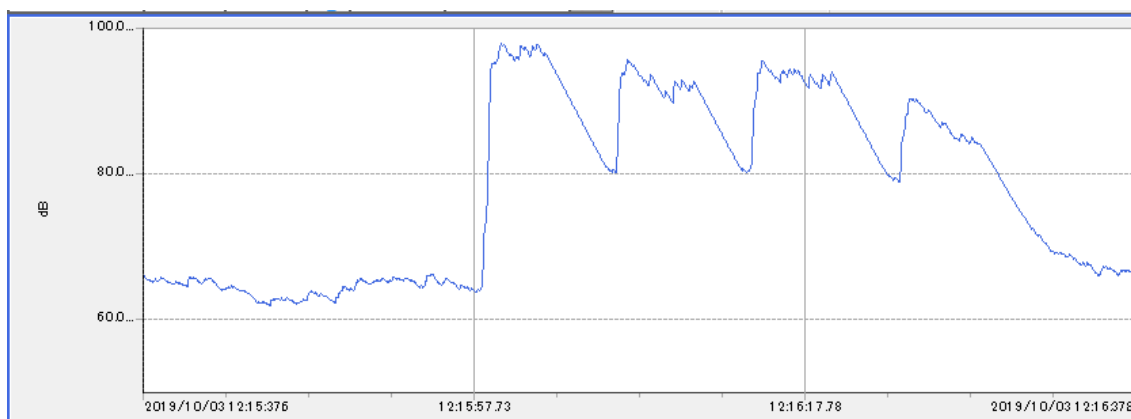
図 2-1-4 1 回目の発破時における S-2 の低周波音レベルチャート

低周波音レベルチャートにおいても、振動レベルチャートと同時間に 4 つの明確なピークが確認でき、振動と同様に 1 段目の低周波音レベルが最も高いことが確認されました。

1 回目の発破時には、S-1～3 では、図 2-1-4 のように 4 つのピークが確認されました。また、S-2、S-5 では 2 回目の発破時に 3 つのピークが確認されました。いずれも、発破による低周波音レベルの増加と考えられますが、予測結果や管理値を上回る値ではありませんでした。

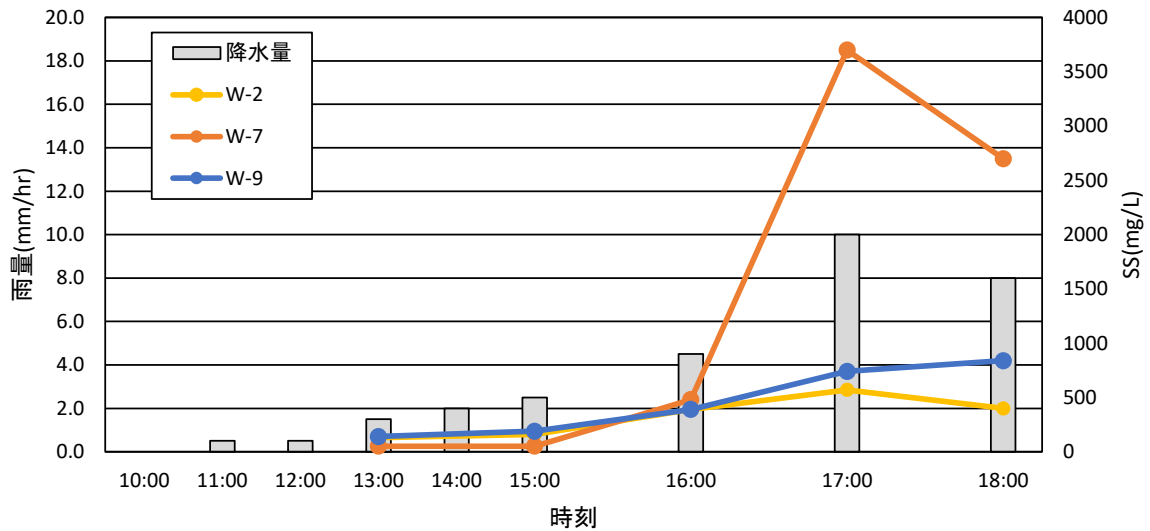
図 2-2-2 SS と雨量の関係

調査日の SS 濃度をみると、W-2 で 130～570mg/L、W-7 で 51～3700mg/L、W-9 で 140～839mg/L であり、これらの調査結果を表 2-1-4 示した予測結果と比較すると、各地点で予測結果を大きく上回る値となっていました。

各地点で濁水の程度が大きくなったことの原因として、W-2 では事業地周辺からの流入による影響を受けていると考えられます。W-7 では国道 42 号線の拡張工事に影響による濁水の流入が考えられます。W-9 については、造成地の表土の流出が想定よりも大きく、濁水フィルターの下流側に堆積した土砂が、降雨時の流量の増加により再懸濁したことが考えられます。このような状況を受け、W-9 については、濁水の影響を低減するため堆積土砂の除去を行いました。

なお、事後調査計画では、降雨時調査は2回実施することとしており、令和3年3月31日現在では工事は継続しています。次回の降雨時調査時には、濁水の原因となった考えられる国道の拡張工事が完了し、堆積土砂も撤去されていることから、今後は濁水の発生を小さく抑えられるものと考えられるため、次回の調査をもって、新たに講じた措置の検証を行うこととします。

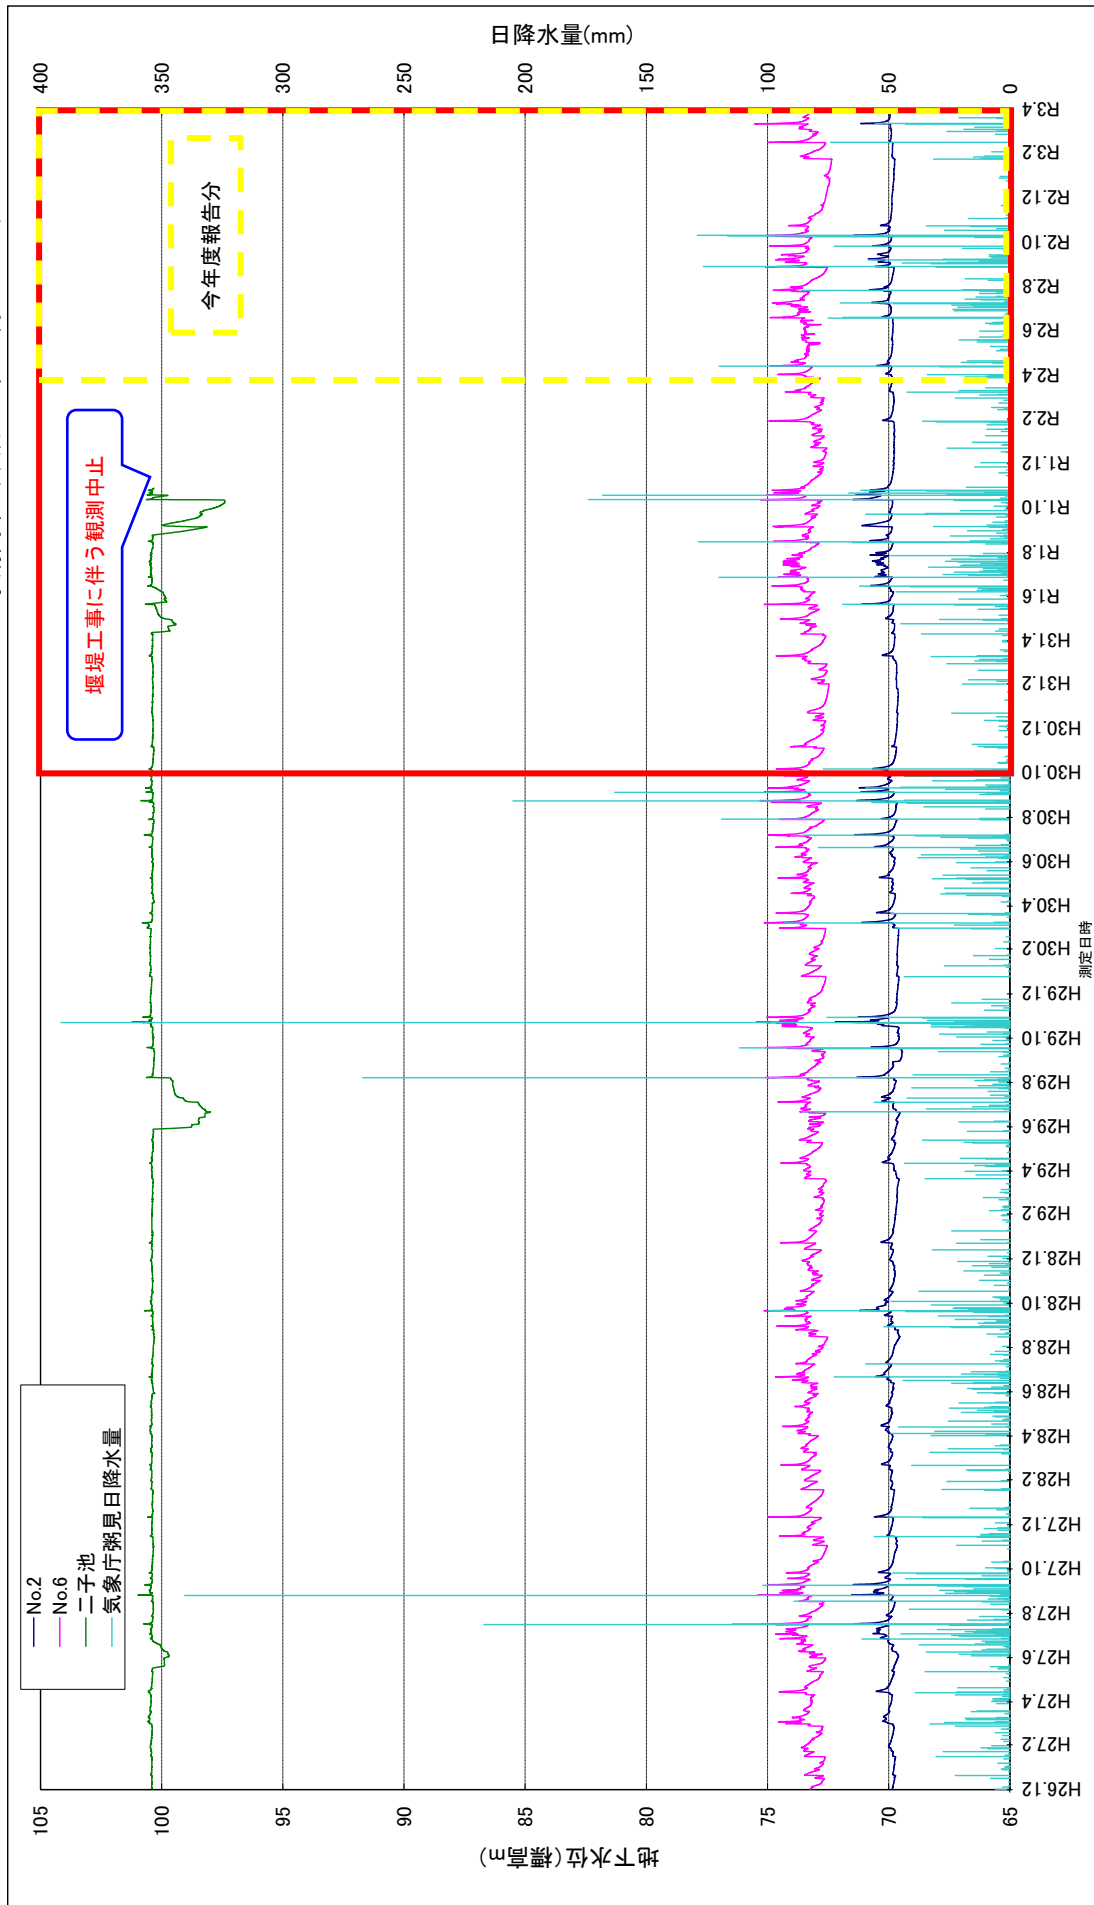
図2-3-3 地下水位と降水量の状況

調査の結果、平成 27 年 11 月から、工事に着手した平成 30 年 10 月までの水位の変化をみると、井戸 No. 2 及び井戸 No. 6 については、降雨に連動した一時的な水位変化はみられるものの、期間を通して水位は概ね一定となりました。

工事に着手した平成 30 年 10 月から現在に至るまでの水位については、井戸 No. 2 及び井戸 No. 6 では工事着手前と同様の傾向を示し、期間を通して水位は概ね一定となりました。

以上のように、工事期間中の水位が工事着手前と比べて低下する傾向はみられませんでした。

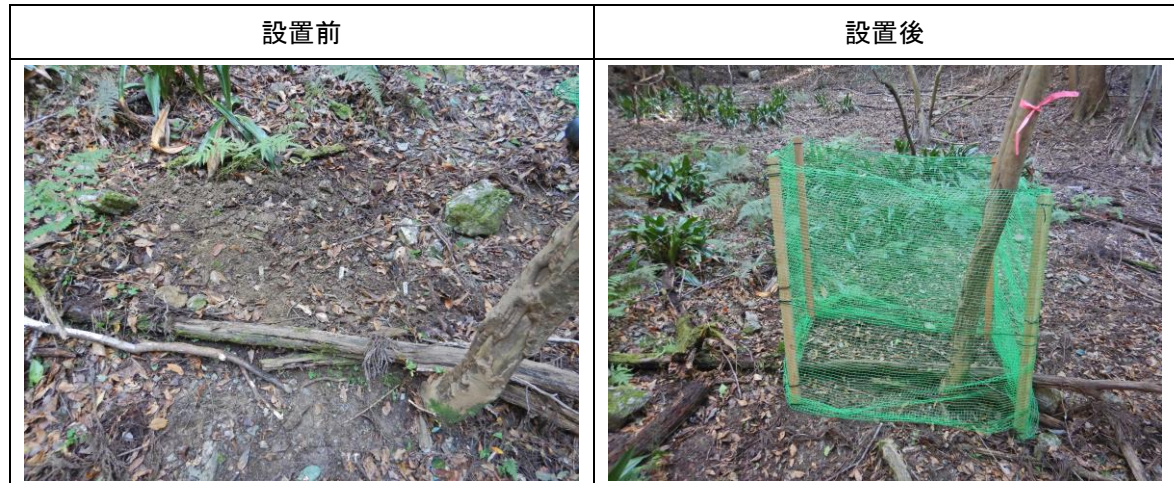
表 2-5-5 防獣ネットの設置状況

移植地 F に 4 個体を移植しましたが、2 年後となる今回の調査では 1 個体の地上部のみ確認されました。なお、地上部が確認された 1 個体については、過年度と同様に今年度も食害が確認されました。また、移植地とその付近では、雨水による表土の流出が見られました。

これらの結果を踏まえ残存個体をより生育に適した環境へ再移植をするとともに、その周囲を防獣ネットで囲むこととしました。なお、再移植時に移植地を掘り起こしたところ、地上部が確認された 1 個体の他に、2 個体の根茎が確認され、計 3 個体を再移植しました。

再移植先は前掲の図 2-5-2 に示したとおりであり、緩斜面で表土流出が抑えられ、水はけが良く、直射日光の当たらない谷部の中央に位置します。また、防獣ネットの設置状況は表 2-5-5 に示したとおりです。

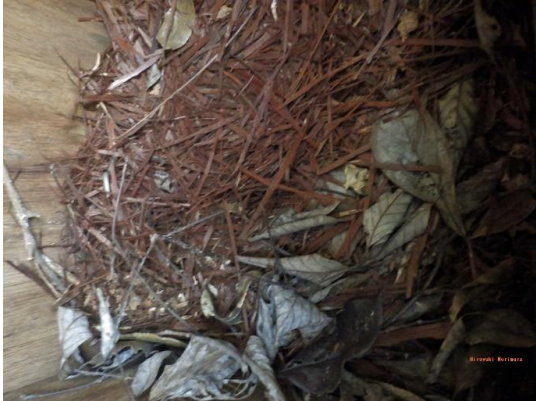
<p>巣箱内の状況</p>

対象種	巣No.	概況	
フクロウ	No.3	<p>【周辺の環境】特段の変化は見られない。                      【設置対象木】特段の変化は見られない。                      【巣箱の状況】巣箱内に多量の樹皮(スギ、ヒノキ等)が持ち込まれている(本年はムササビに利用されていた様子)巣箱そのものに顕著な損傷等は見られない。                      【利用の状況】内外ともに利用痕跡は見られない。                      【その他痕跡】糞痕、食痕、ペリット等も確認出来ない。                      【個体の確認】個体は確認出来ない。</p>

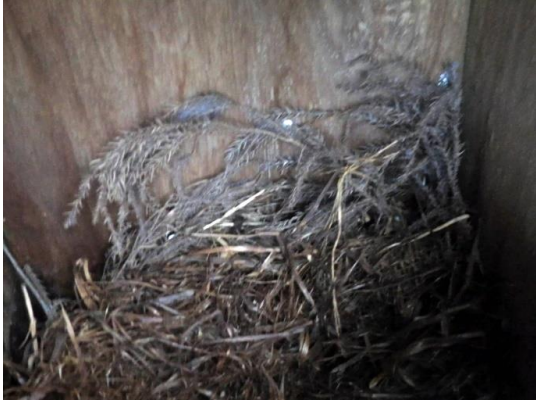
<p>巣箱内の状況</p>

<p>設置対象木と巣箱の状況</p>
	No.4	<p>【周辺の環境】特段の変化は見られない。                      【設置対象木】特段の変化は見られない。                      【巣箱の状況】巣箱内に多量の樹皮(スギ、ヒノキ等)や枝葉が持ち込まれている(本年もムササビに利用されていた様子)。巣箱そのものに顕著な損傷等は見られない。                      【利用の状況】内外ともに利用痕跡は見られない。                      【その他痕跡】糞痕、食痕、ペリット等も確認出来ない。                      【個体の確認】個体は確認出来ない。</p>
