令和5年6月2日から3日の大雨における 防災・減災、国土強靱化対策 効果事例

令和5年6月 三重県 県土整備部

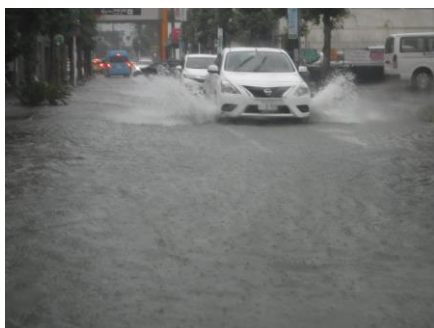
伊勢市街地の冠水の状況

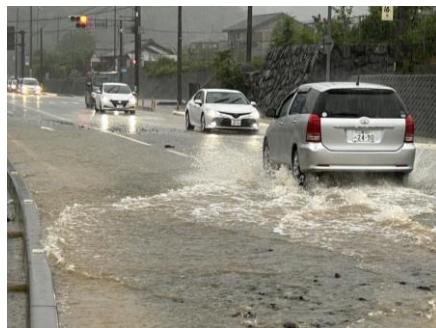
第二伊勢道路白木ICの状況

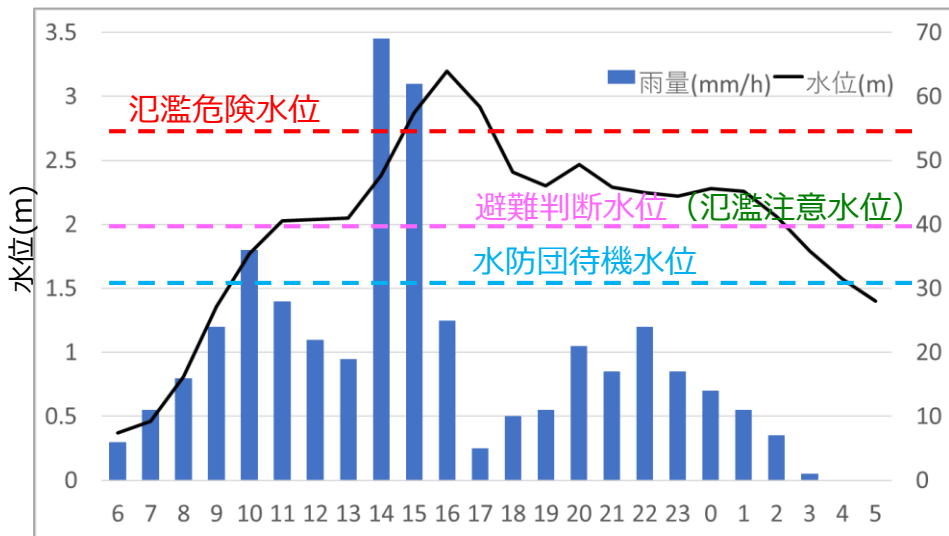
五十鈴川（五十鈴橋上流側）6月2日15時30分

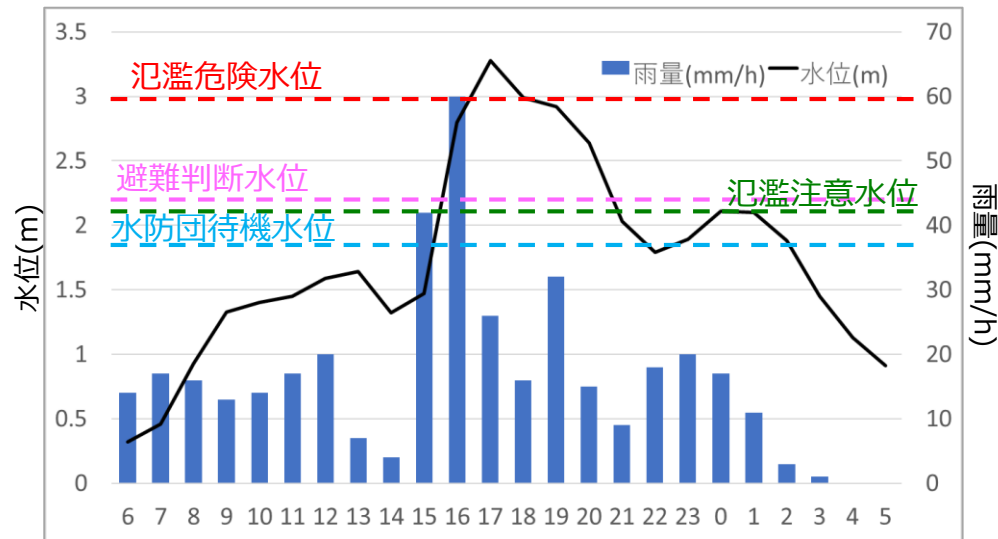
加茂川（浜橋上流側）6月2日18時20分

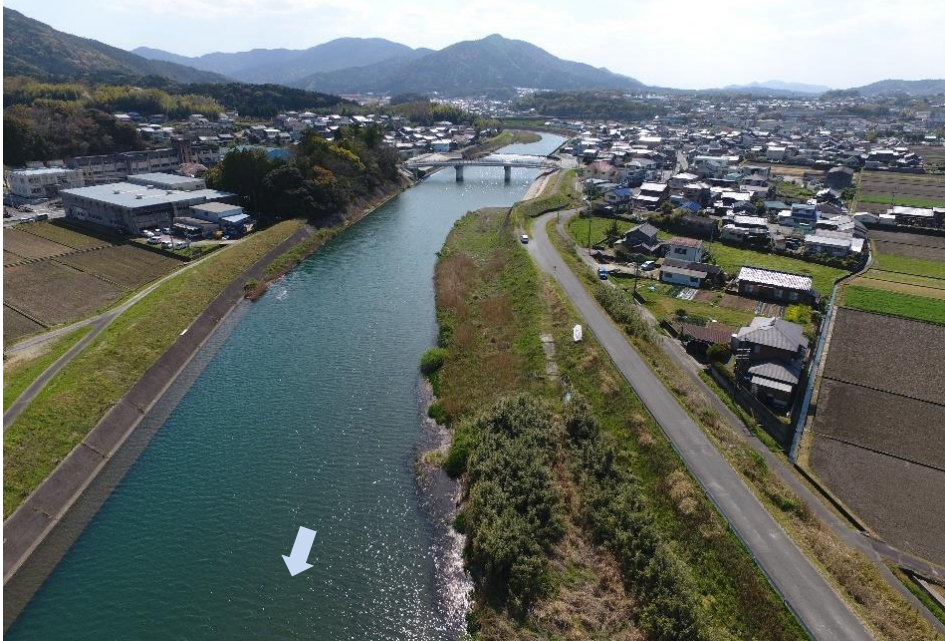
対策前

○豪雨時に、川幅が狭い区間で河川水位が上昇し、内水被害が発生していた

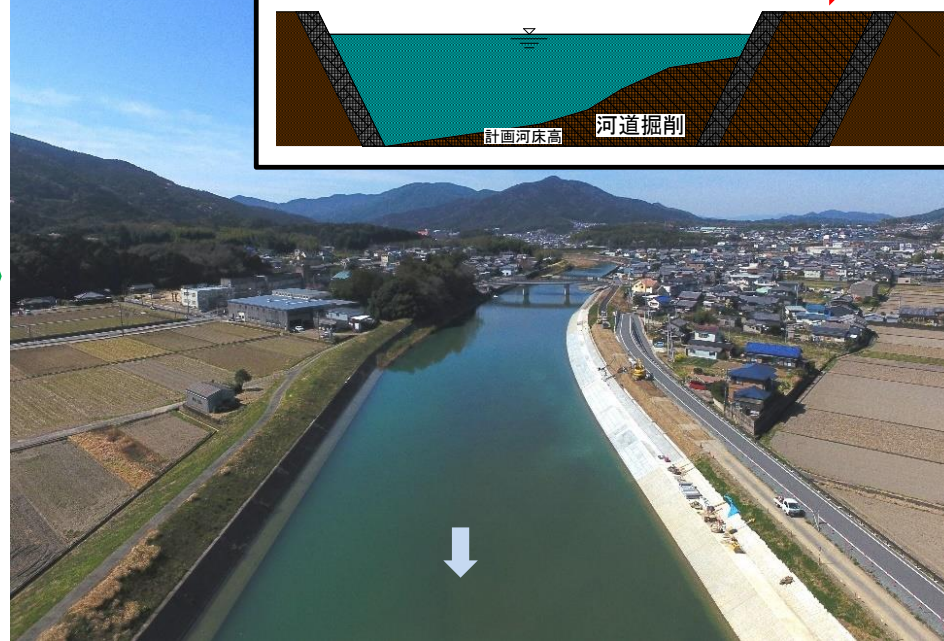
対策後

○河川改修で川幅を広げたことにより、水位低下が図られ、浸水被害発生リスクを軽減した

今回、平成29年10月台風21号と同程度の雨が降ったが、改修前に比べて、約40cmの水位低下が図られ、浸水被害を軽減した

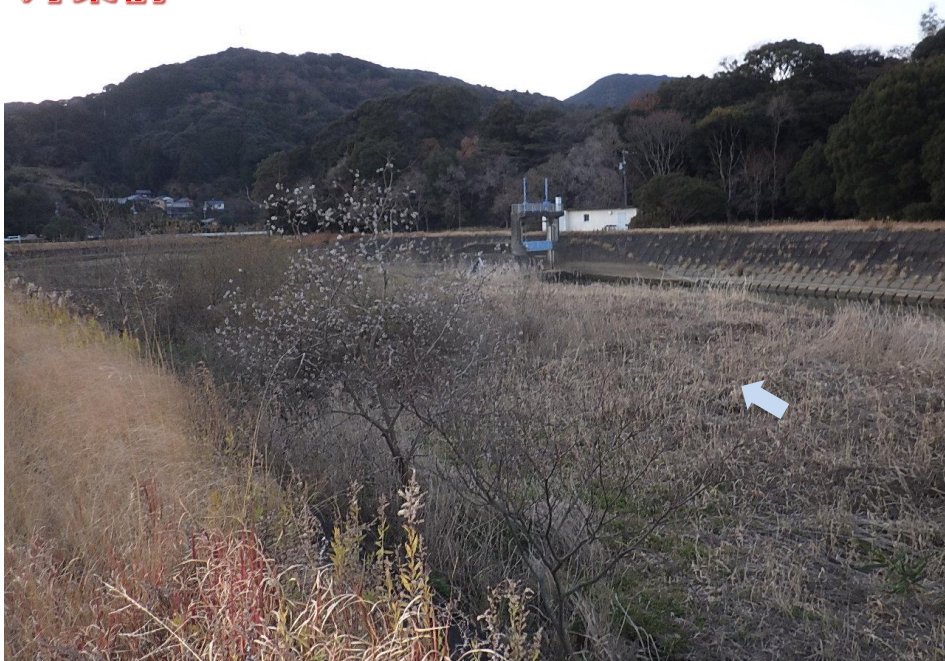
対策前

○河川内に土砂が堆積し、豪雨時に河川の水がスムーズに流れず、洪水が発生するリスクがあった

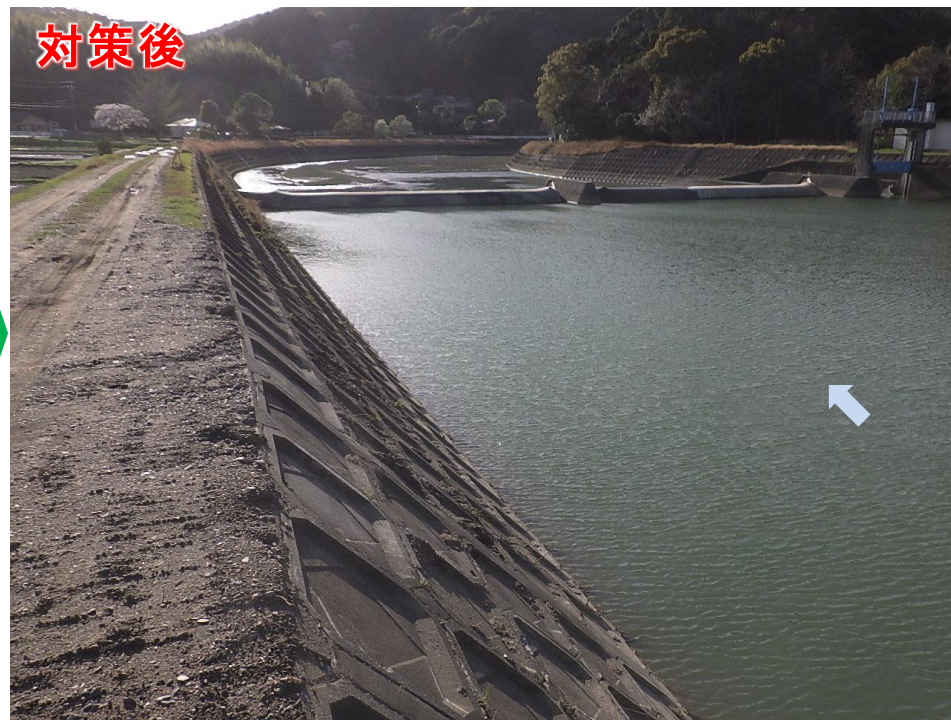
対策後

○堆積土砂を撤去したことにより、河川の水がスムーズに流れ洪水発生リスクが軽減された

今回、浸水被害が発生した平成27年9月豪雨と同程度の雨が降ったが、氾濫は発生しなかった
時間雨量60mm、24時間雨量401mm

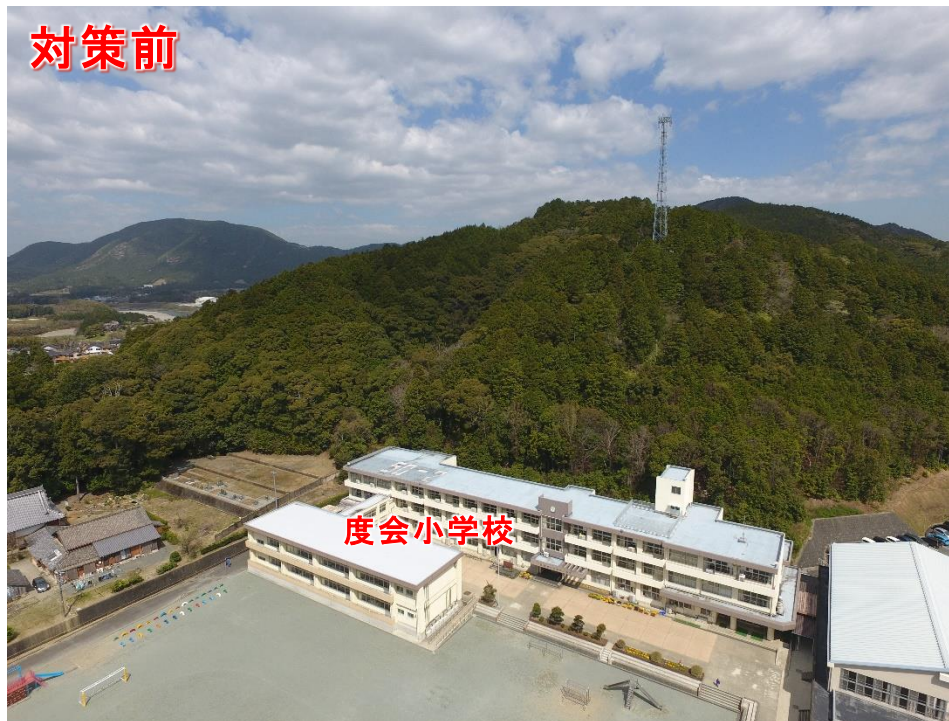
対策前

- 豪雨時に土石流やがけ崩れが発生し、下流の人家1戸、避難所（小学校）、町道が被災するリスクがあった

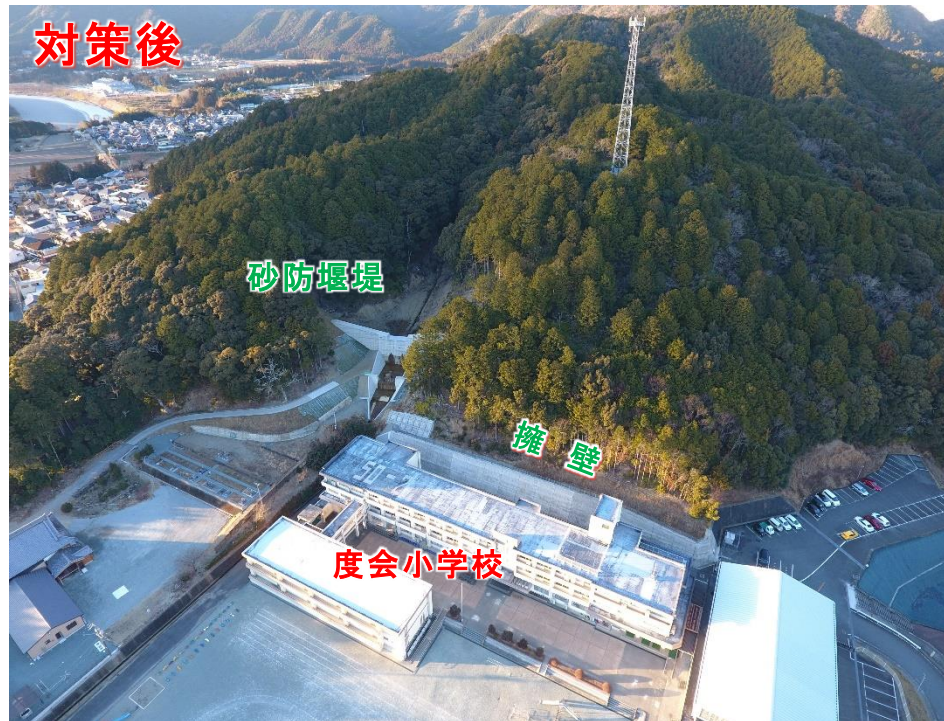
対策後

- 砂防堰堤・擁壁を整備することにより、土石流、がけ崩れから避難所・小学校、人家1戸、町道を保全できる
- 今回、時間雨量59mm、累計430mmの降雨があったが、土砂災害による被害は発生しなかった**

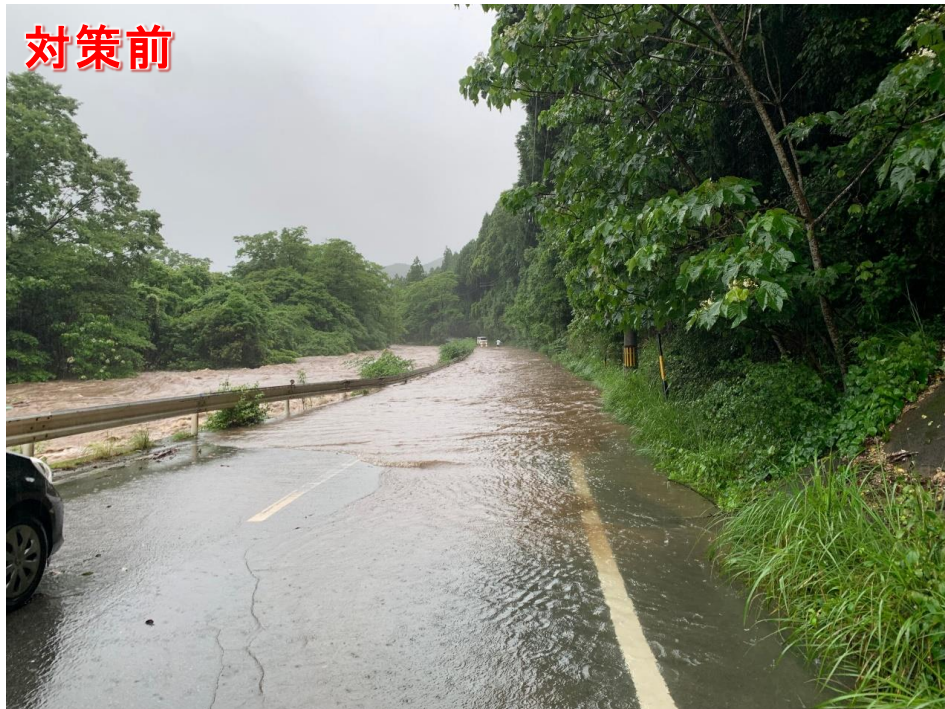
対策前

○路面が低いため、頻繁に降雨による道路冠水が発生していた

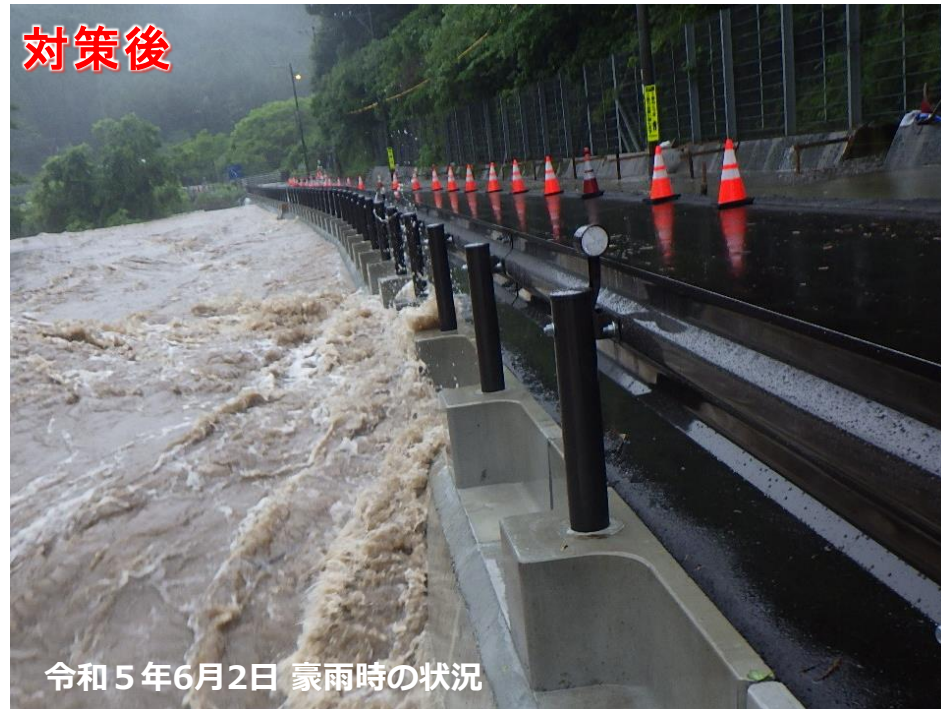
対策後

○道路改良にて路面を60cm嵩上げすることにより、大雨時の通行止めリスクを解消した

今回、時間雨量56mm、累計503mmの降雨があつたが、道路冠水に伴う通行止めは発生しなかつた

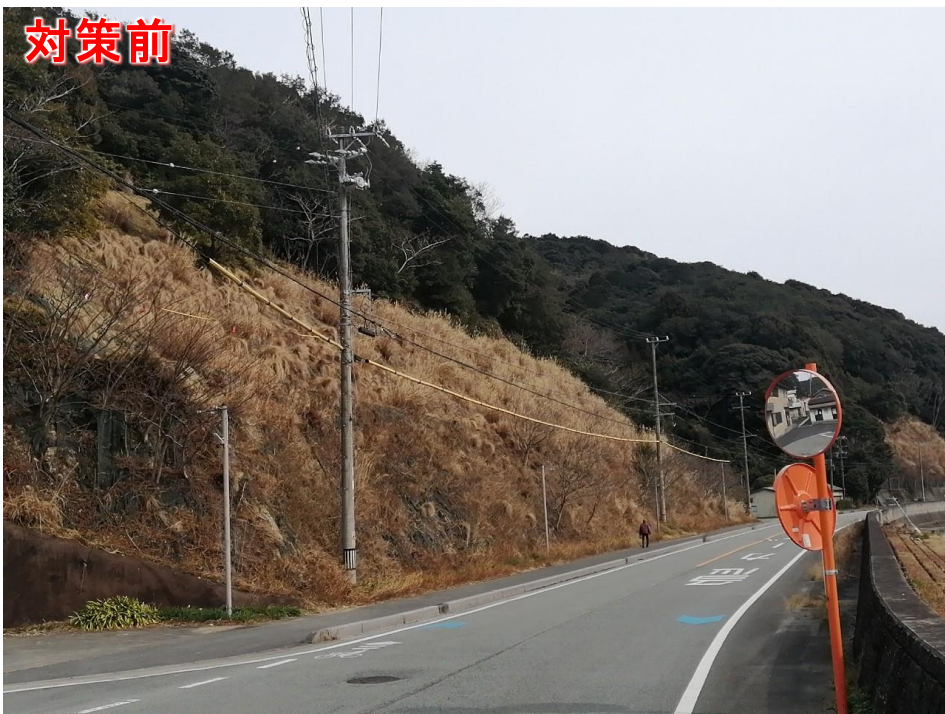
対策前

○第二次緊急輸送道路に指定されているが法面に変状が確認され、豪雨時に法面が崩壊し、道路の通行が困難になるリスクがあった

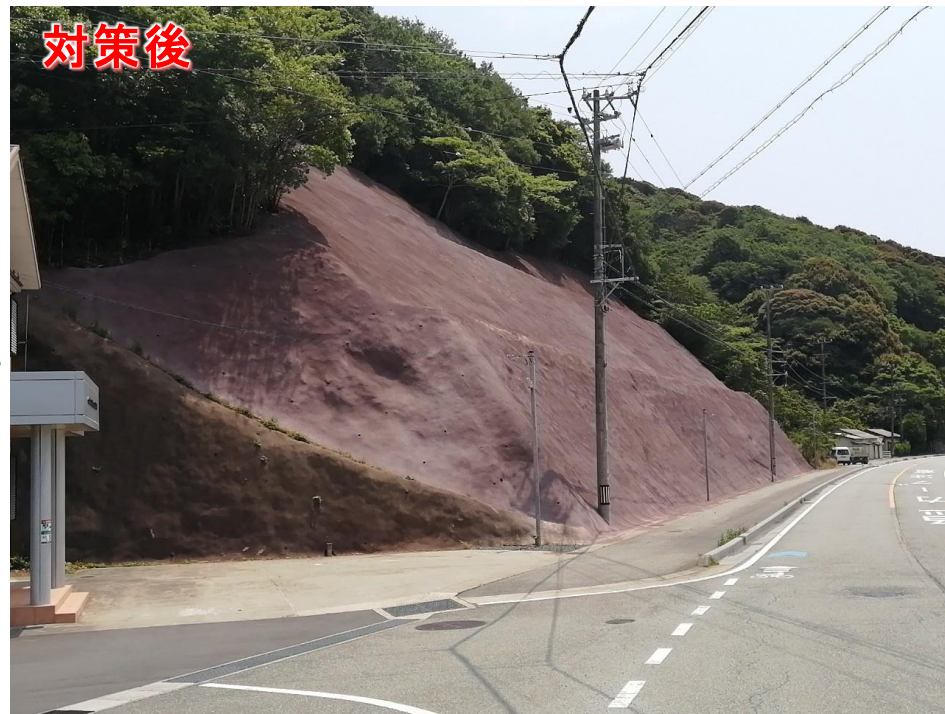
対策後

○コンクリートで法面を覆うことにより、豪雨による法面の崩壊を防止し、通行止めリスクが軽減された

今回、時間雨量43mm、累計461mmの降雨があったが、法面崩壊による通行止めは発生しなかった

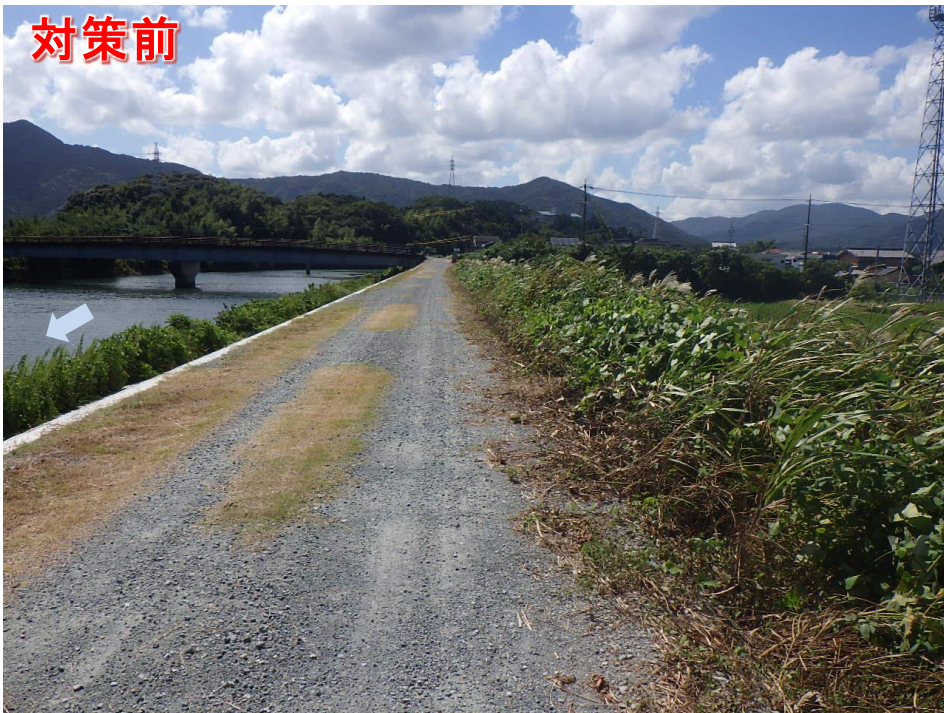
対策前

○想定を超える大雨により、河川の水が堤防を越えると、堤防の裏側等が削られて堤防が決壊するリスクがあった

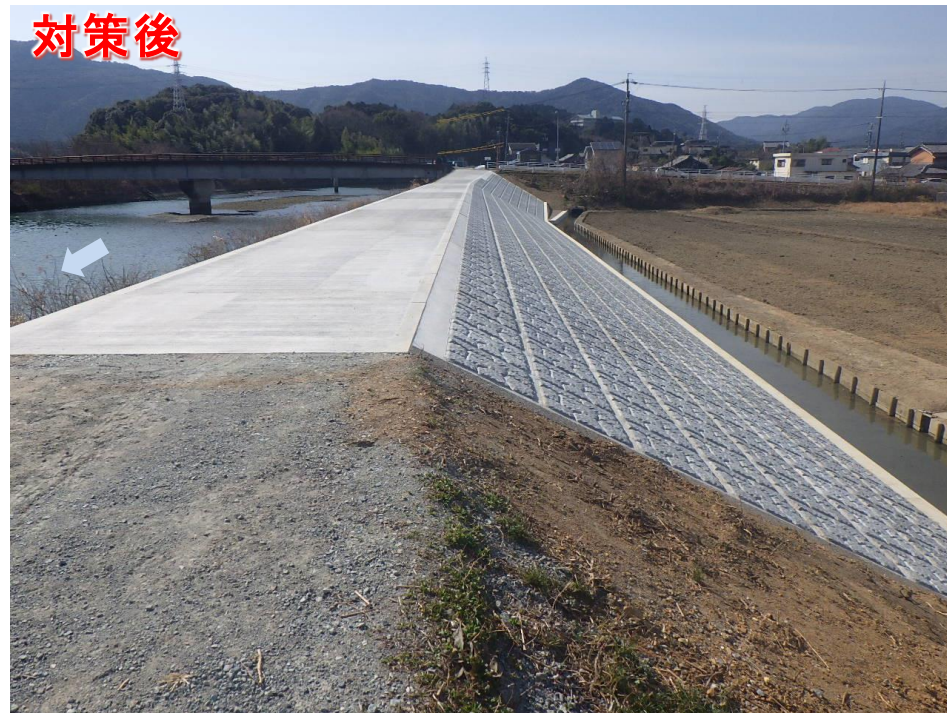
対策後

○堤防をコンクリートで覆うことにより、越水しても壊れにくい「粘り強い堤防」に強化された

今回、近傍の水位観測所において氾濫危険水位（警戒レベル4）を超過したが、氾濫は発生しなかった
