森忠団地			設計図番
桑名市森忠1073-3			図面番号
			縮尺 S=1/300
検図	担当	製図	設計年月日 2019.6.25

大羽根団地			設計図番
三重郡菟野町大羽根園新林町4 2 2 7 - 7 2			図面番号
			縮尺 S=1/300
検図	担当	製図	設計年月日 2019. 6. 25

泊山団地			設計図番
四日市市泊村1050-1			図面番号
			縮尺 S=1/300
検図	担当	製図	設計年月日 2019. 6. 13

十宮団地			資料番号
鈴鹿市十宮4丁目7-13 他			図面番号
			縮尺 S=1/300
発行	項目	製図	製図年月日 2019.6.14

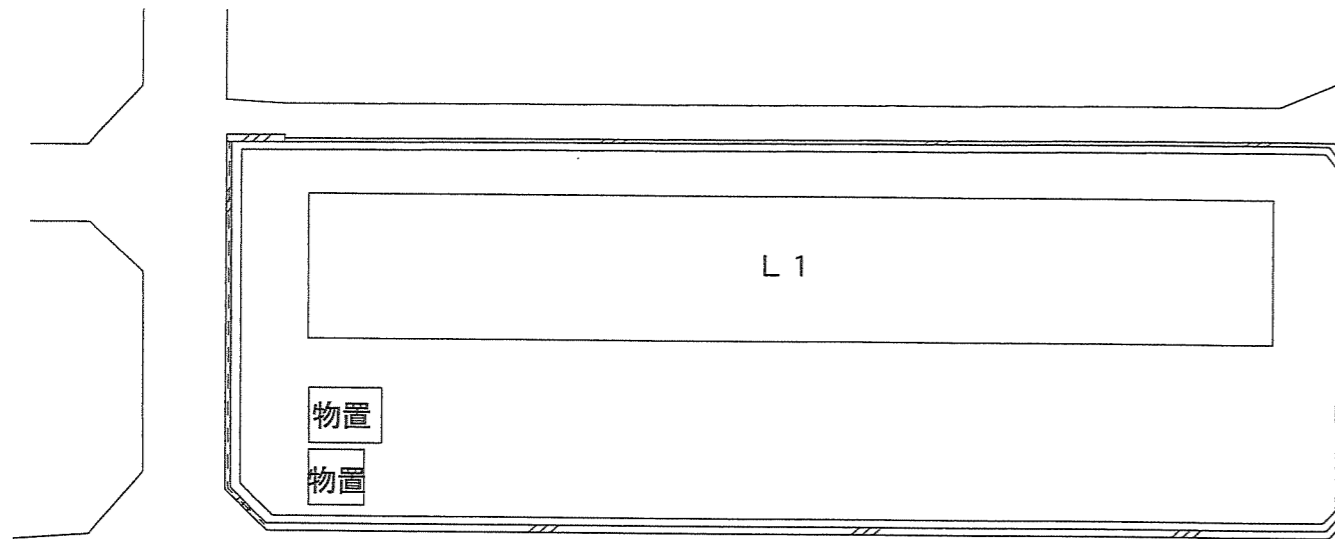
L1 給水管 保温材劣化

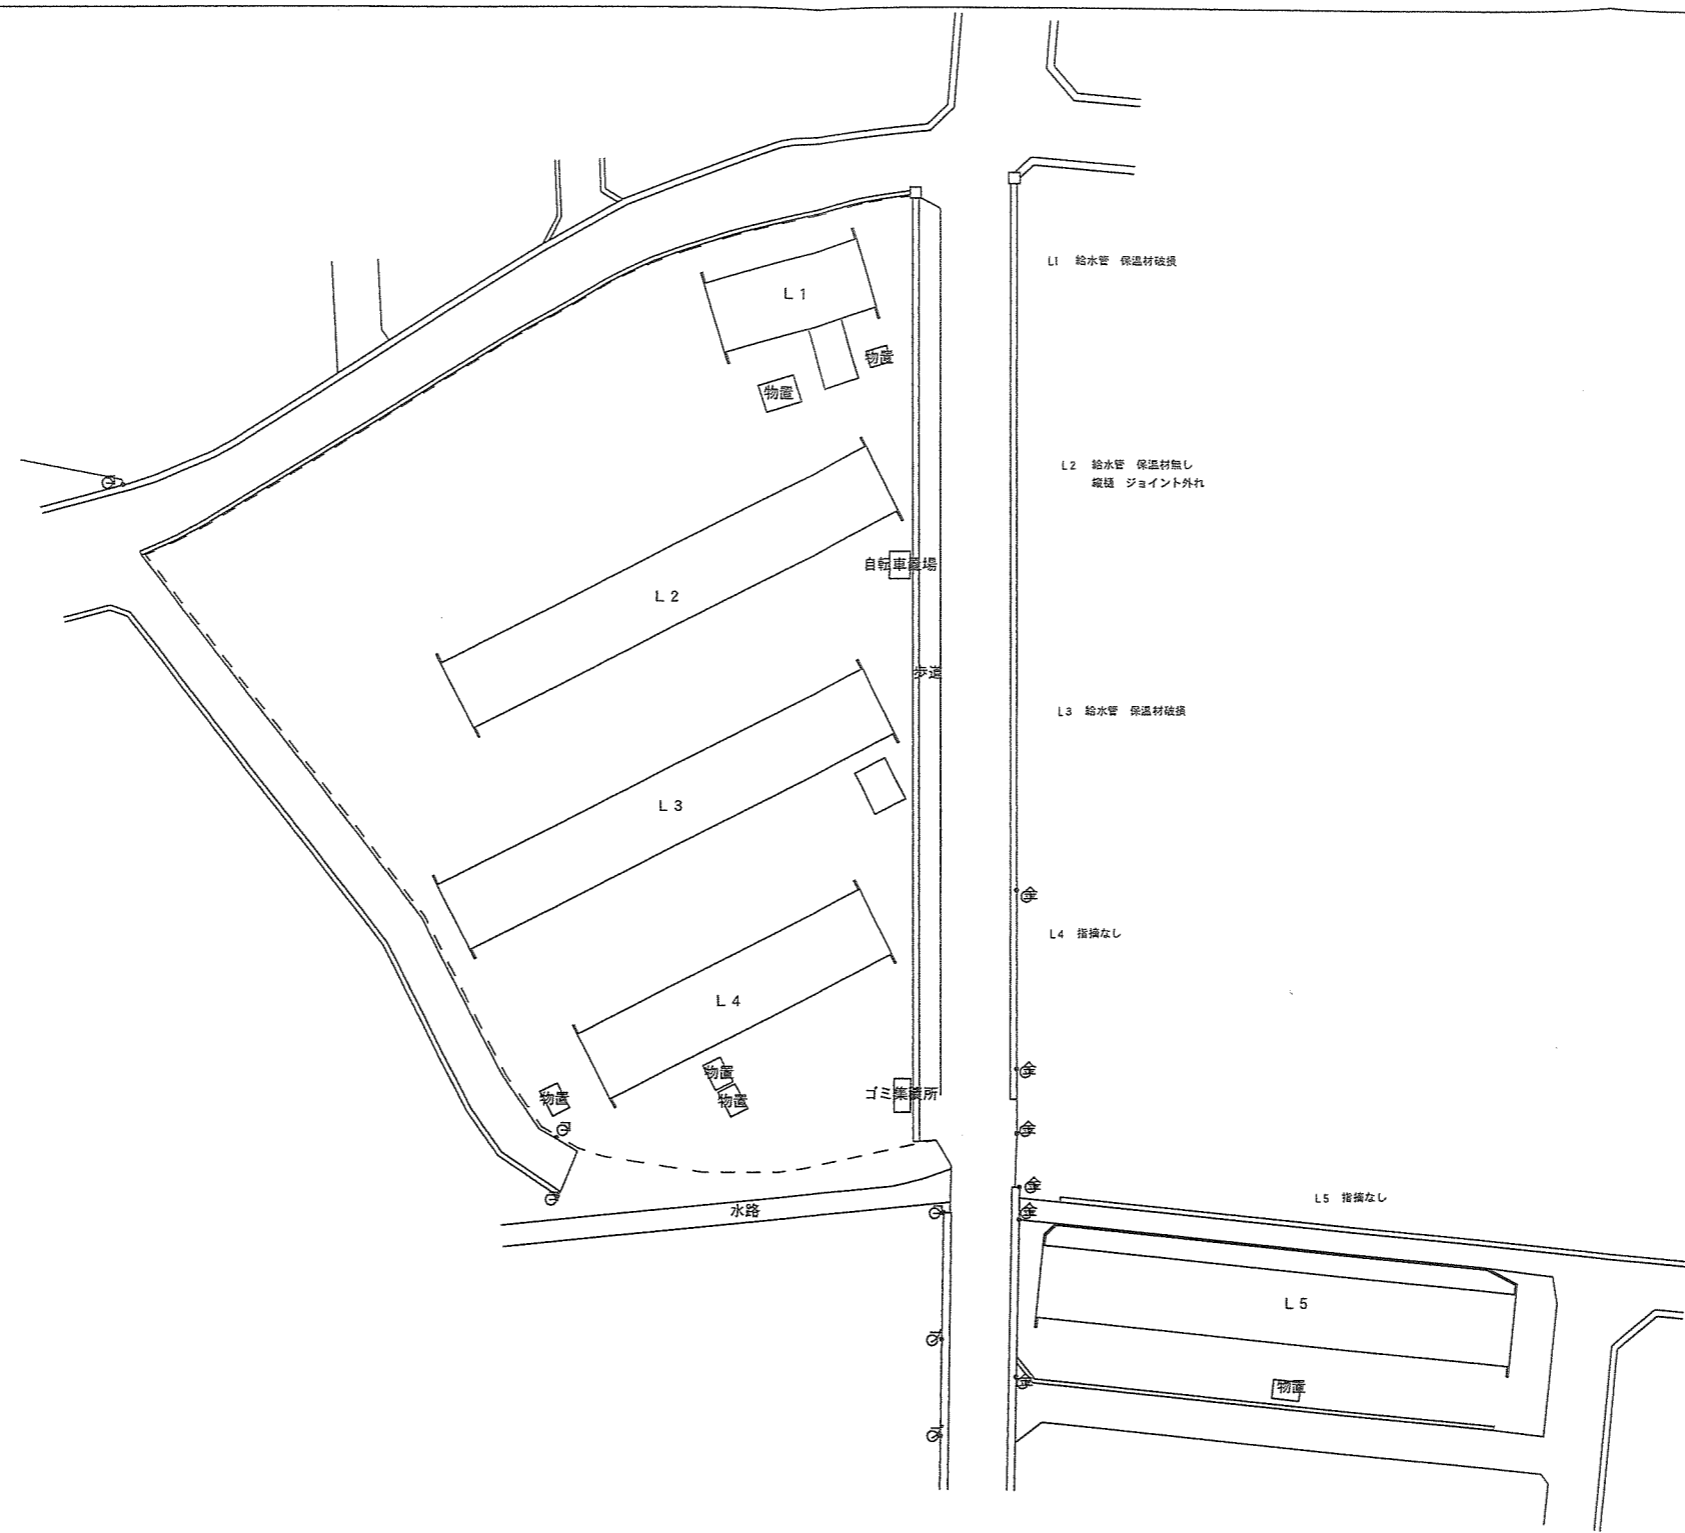
L1 給水管 保温材破損

L2 給水管 保温材無し
縦樋 ジョイント外れ

L3 給水管 保温材破損

L4 接続なし

L5 接続なし
