# 北伊勢工業用水道の管路の老朽・劣化対策について

## 三重県企業庁工業水道事業課

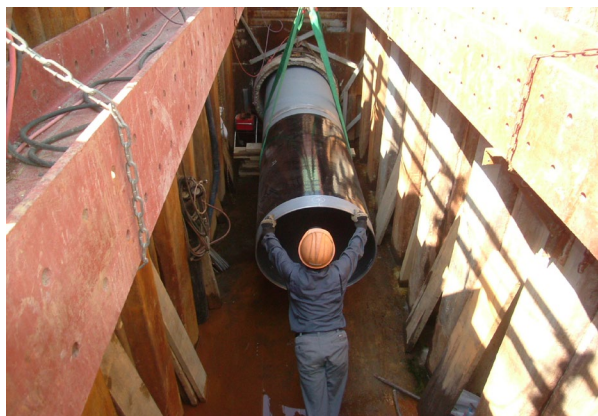
昭和30年代から40年代にかけて建設した第2期・第3期・第4期事業の幹線管路の大部分において、PC管を布設してきたが、その自重が他の管種に比べて極めて大きく自重による不等沈下が生じたことや、その他の要因により、継手部からの漏水事故が多発していた。また、PC管を使用していた箇所は、幹線管路であり、 $\phi 1000$ 以上の口径で使用していたことから、漏水時の給水影響や、二次災害等の社会的影響が大きく、事業を運営するうえで問題となっていた。このため、昭和55年からPC管の更新工事を優先的に実施してきた。

写真 PIP工法による管更生工事  
(薄肉鋼管挿入状況)

PC管の更新工事は、管路の市街化による交通量の増大や近接埋設物の増加等により、布設替え工法よりも経済性で有利であり、道路交通等の周辺環境への影響が少ないPIP(パイプインパイプ)工法で実施してきた。

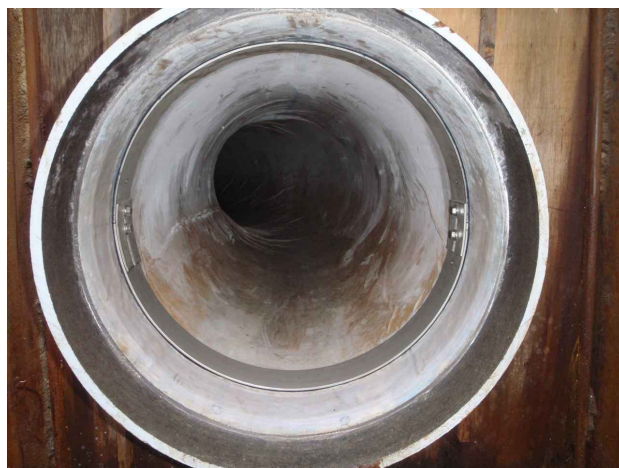
写真 反転工法による管更生工事(管端部)

ことから、交通量の増大や周辺環境の変化に伴う、管本体及び継手にかかる荷重の変化や腐食による漏水が起こっていた。

鋳鉄管を使用している管路は、ユーザーへの分岐配水管近くの管路が多く、断水施工が難しかったことから、鋳鉄管の老朽劣化対策としてはバイパス管の布設を実施してきた。近年は、バイパス管や連絡管の設置により、一部区間では断水が可能となったことから、管更生工法による更新工事を実施している。

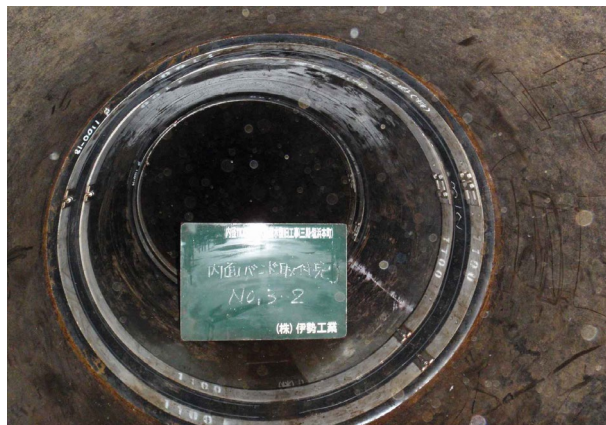
近年、ゴム製の伸縮管・可撓管からの漏水が頻発するようになってきた。漏水は、沈下等により許容以上の変位が発生したことや、腐食等の理由によりゴム部が劣化していったものと想定されている。

写真 ゴム製可撓管部への内面止水金具取付状況

また、埋設部のゴム製可撓管からの漏水については、掘削が難しく取替えが難しい箇所がほとんどであったことから、管内から内面止水金具を設置し応急復旧を行ってきた。

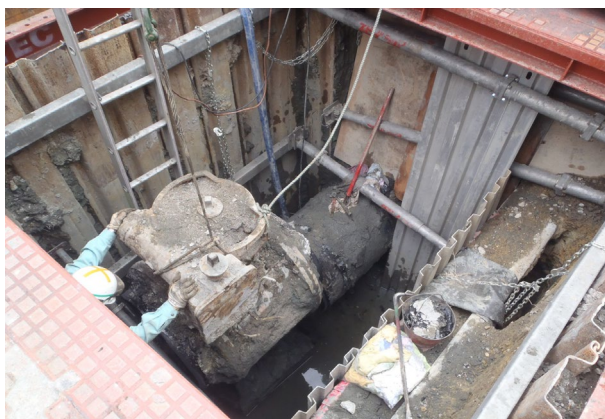
複雑に管網化されてきた管路では、バルブの数も約1000基あるが、日常業務で動かさないバルブが多く、老朽劣化により動作しなくなったものが増えている。

写真 全閉のまま固着したバタフライ弁の撤去状況

このため、老朽劣化したバルブの取替えや・新設を順次実施していく予定である。

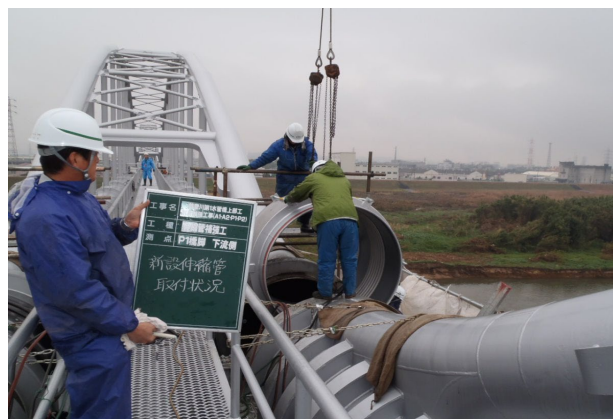
写真 水管橋の耐震化工事に伴い伸縮管を取替

水管橋のゴム製伸縮管については、耐震補強工事として伸縮管の取替えを実施してきた。

大規模地震時に早期の復旧が難しいφ1000以上の水管橋の耐震化工事を優先的に実施している。耐震化工事により、水管橋の長寿命化も同時に図られている。今後は、φ1000未満の水管橋についても、管路の重要度や水管橋の老朽劣化の度合い等を勘案し、優先順位を付けて耐震化工事を実施していく予定である。

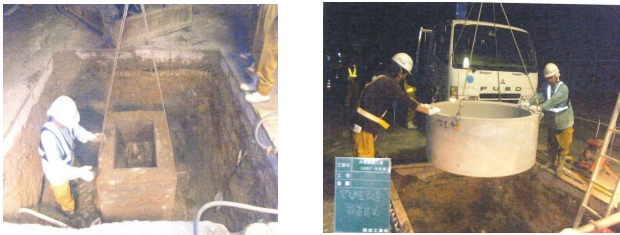
写真 四角の狭隘な弁室をφ1200の弁室に取替える

漏水時に速やかに管内調査や復旧工事を実施していくためには、管路に設置された人孔のフランジ部や空気弁のフランジ部が作業できる環境にあることが重要となる。このため、人孔蓋設置箇所の弁室や空気弁室については必要に応じて、弁室の拡張等を行い非常時に速やかな対応が可能となるように対策していく予定である。

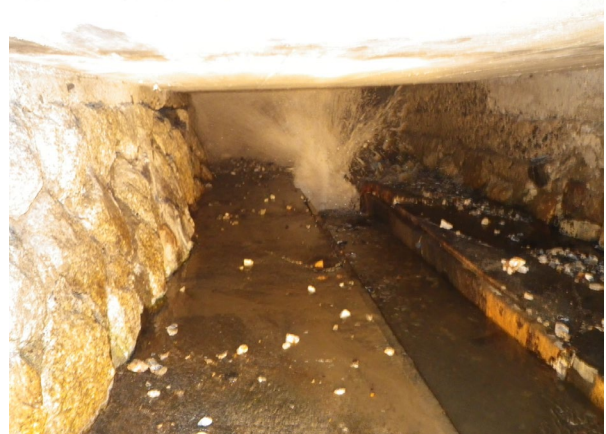
四日市市北部から川越町の臨海部向けの配水管(φ800 鉄管)から漏水が発生した。漏水箇所は、県道を横断している水路の真下であり、漏水した水が水路を破損させ水路に噴上げていた。この断水により、7工場に42時間の給水支障が生じた。

当該管路は、昭和31年に布設した鉄管であり、布設後60年近く経過していた。漏水箇所には、横断水路(石積み水路)との離隔が数センチしかない状態で設置されており、輪荷重が横断水路を介して、鉄管にかかっていたものと思われる。また、事後調査において周辺土壌が腐食土壌であり、漏水箇所の周辺も腐食による減肉が確認された。

写真 水路への漏水状況

漏水量が徐々に増えてきたことや、道路に隣接している民家への2次被害の恐れがあったことから、直ちに断水区域の設定を行い、復旧工事にとりかかった。翌日の深夜に、管の復旧と取壊した水路及び道路の応急復旧を完了し、更に翌日の昼間に通水を再開した。

水路及び道路の本復旧については、水路及び道路管理者と調整しながら、平成25年2月から3月にかけて本復旧工事を実施した。

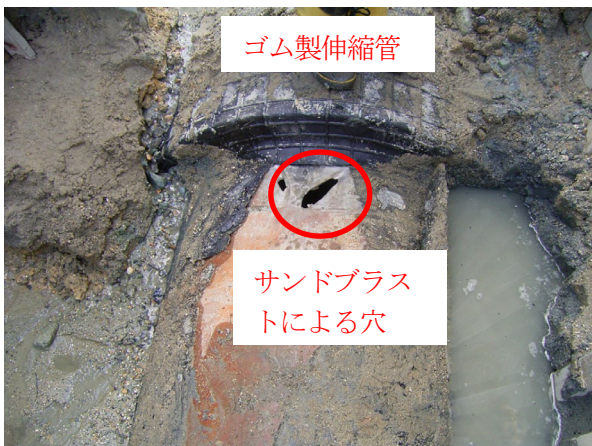
四日市市臨海部向けの配水管（φ1000 鋼管）から漏水が発生した。漏水箇所は、水道管路敷であり、幸い一般交通はない場所であったが、道路一面が水に浸かる程、大きな漏水であった。なお、他の管路から切り回しが可能であったことから、この断水による給水影響はなかった。

漏水発生後は、断水作業後に掘削を行ったところ、ゴム製伸縮管の直ぐ横の鋼管部に穴が空いていた。漏水箇所付近に埋め殺しにされていた人孔を露出させ、人孔のフランジを外し、管内に水中ポンプを設置して管内の抜水を行なった後、管内調査を実施した。

当該管路は、昭和 54 年に布設した鋼管であり、ゴム製伸縮管のゴム部が何らかの原因により剥がれが生じて漏水し、サンドブラスト現象により鋼管部に穴が空き大きな漏水に至ったと想定される。

写真 掘削後の漏水箇所の状況

管内調査の結果、ゴム製伸縮管のゴム部に剥がれがあった。管内確認後、直ちにゴム製可撓管部及び鋼管の漏水箇所内に内面から漏水止水金具を取付けた。鋼管の漏水箇所については、外面からも補修材を盛り付け防食テープを巻いて復旧した。後日、充水・通水を行ない運用を再開した。
