4 特筆すべき植物

4-1 調査概要

5 生態系（アセビーヤマツツジ群落）

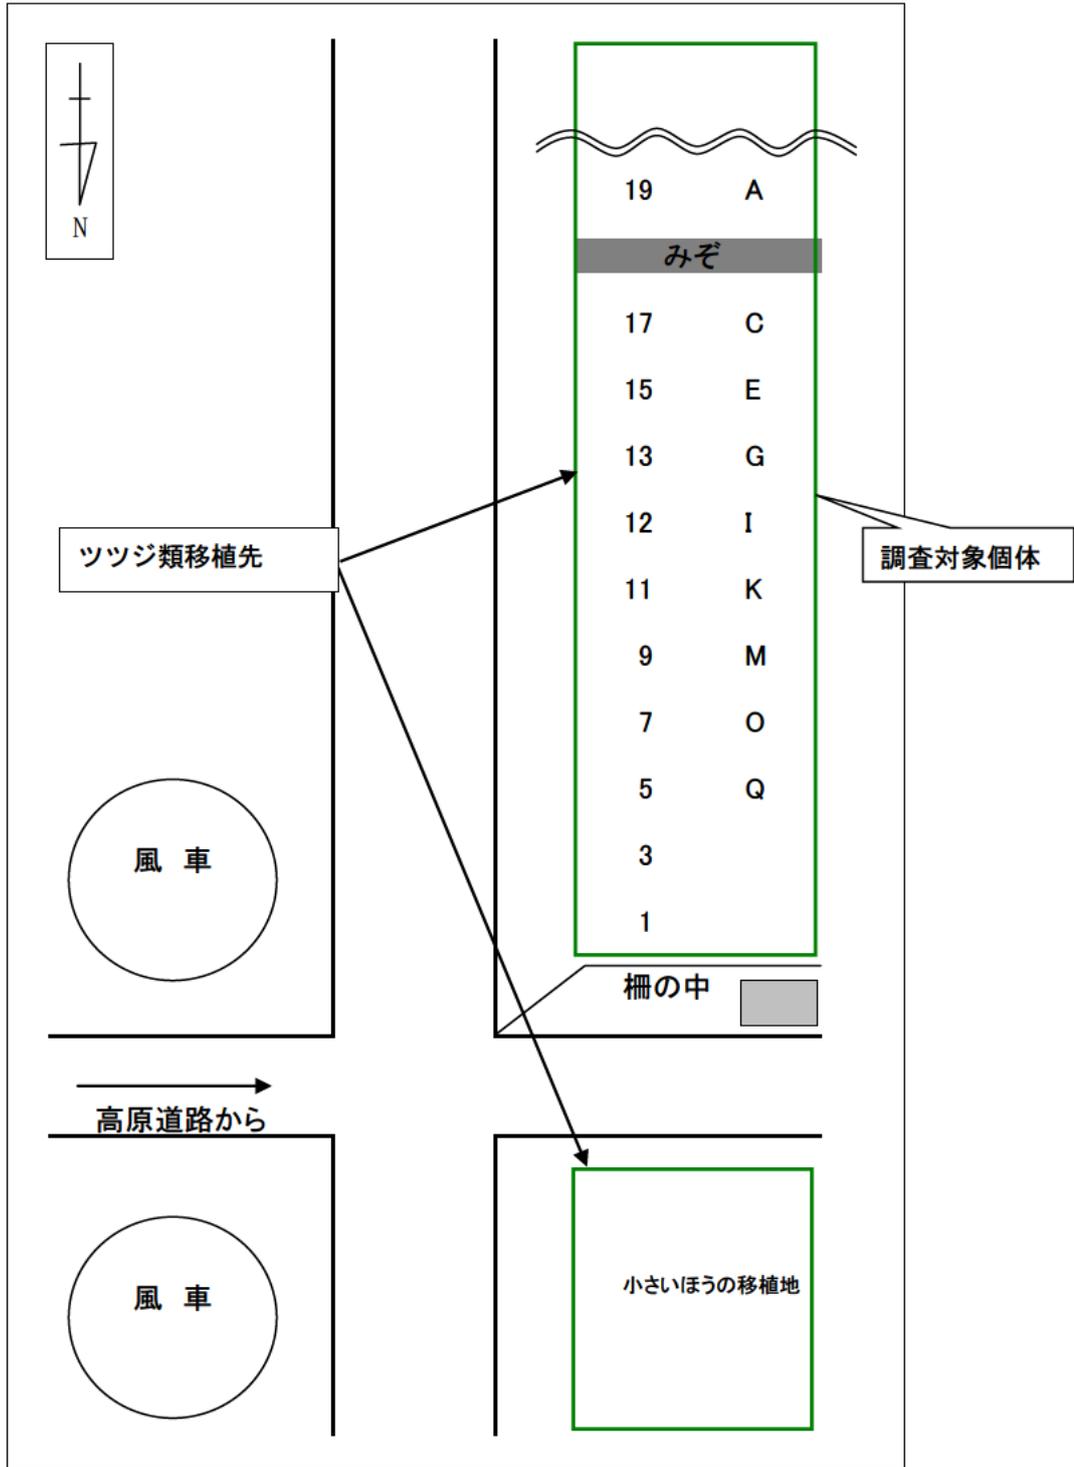
図 2-5-2 移植したツツジ類の生育調査対象個体

その結果、開花もみられ生育状態の良い個体もみられましたが、全体的に活力度の値は悪く、少しずつ生育状態は悪くなっている状況がうかがえました。

移植位置	No.	調査年月日	H25. 5. 14	H25. 7. 4	H25. 10. 7	H26. 6. 3	
		種名	移植1ヶ月後 活力度	移植3ヶ月後 活力度	移植6ヶ月後 活力度	1年後生育状況 (特記事項)	活力度
東側の列	①	ヤマツツジ	2	3	4		4
	②						
	③	不明	3	3	3		4
	④						
	⑤	不明	3	3	3		4
	⑥						
	⑦	不明	2	3	4		3
	⑧						
	⑨	不明	2	3	4		4
	⑩						
	⑪	ヤマツツジ	2	3	4		4
	⑫						
	⑬	モチツツジ	2	2	3		4
	⑭						
	⑮	不明	2	3	3		4
	⑯						
	⑰	ヤマツツジ	2	3	3		4
	⑱						
	⑲	不明	2	3	3		4
	⑳						
西側の列	A	ヤマツツジ	1	1	1	開花あり	2
	B						
	C	ヤマツツジ	1	2	3		4
	D						
	E	ヤマツツジ	1	1	1	開花あり	1
	F						
	G	ヤマツツジ	2	2	3		4
	H						
	I	ヤマツツジ	1	1	1	開花あり	1
	J						
	K	ヤマツツジ	2	2	2		4
	L						
	M	ヤマツツジ	2	2	3		4
	N						
	O	ヤマツツジ	2	3	4		4
	P						
	Q	ヤマツツジ	2	3	4		4
R							
	平均活力度		1.9	2.4	2.9		3.5

しかし、調査対象とした個体以外では、生育状態の良好な個体も見られることから、今後も継続して監視をしていくこととします。
