工事名	平成30年度災害緩衝林整備事業 第尾-2号工事(中谷)		
図面名	位置図		
作成年月日			
縮尺	1/5000	図面番号	1 / 2
会社名			
事業者名	尾鷲農林水産事務所

工事名	平成30年度災害緩衝林整備事業 第尾-2号工事(中谷)		
図面名	平面図		
作成年月日			
縮尺	1/1000	図面番号	2 / 2
会社名			
事業者名	尾鷲農林水産事務所

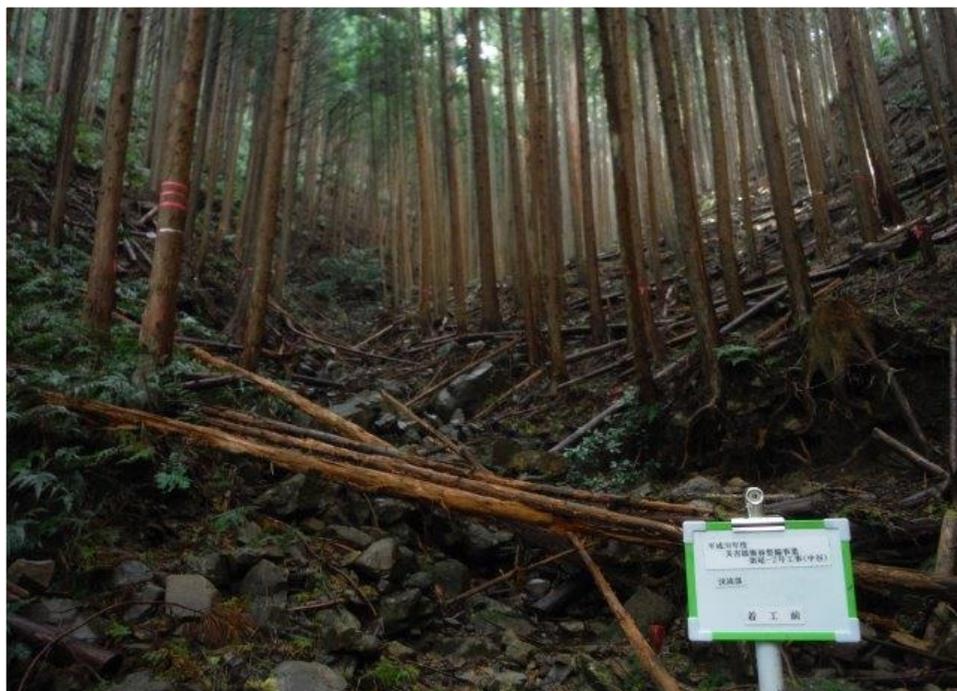
整備前

溪流部 危険木除去

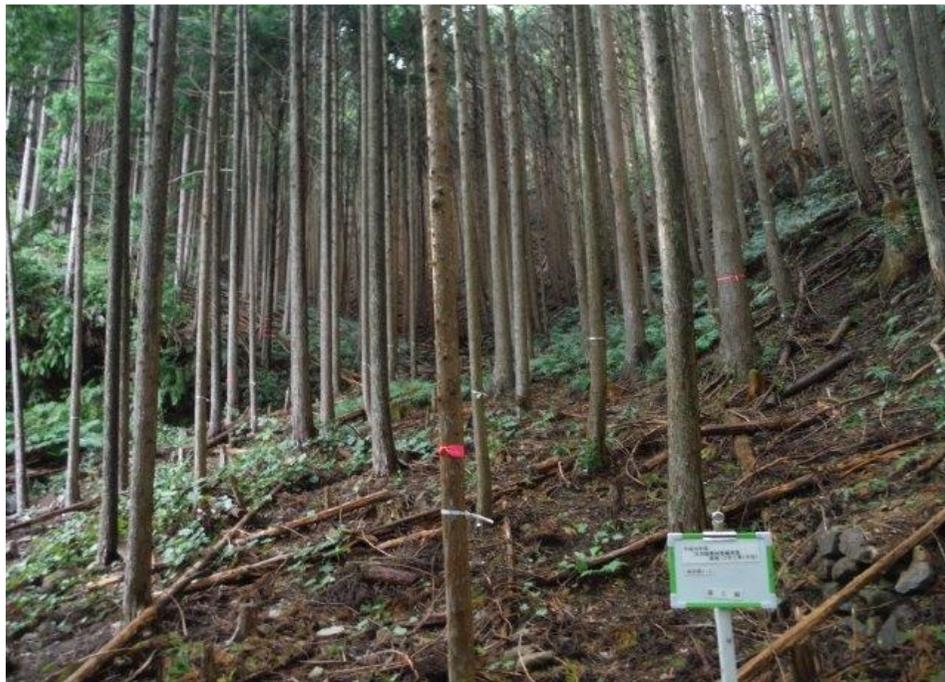
整備前

溪岸部 調整伐

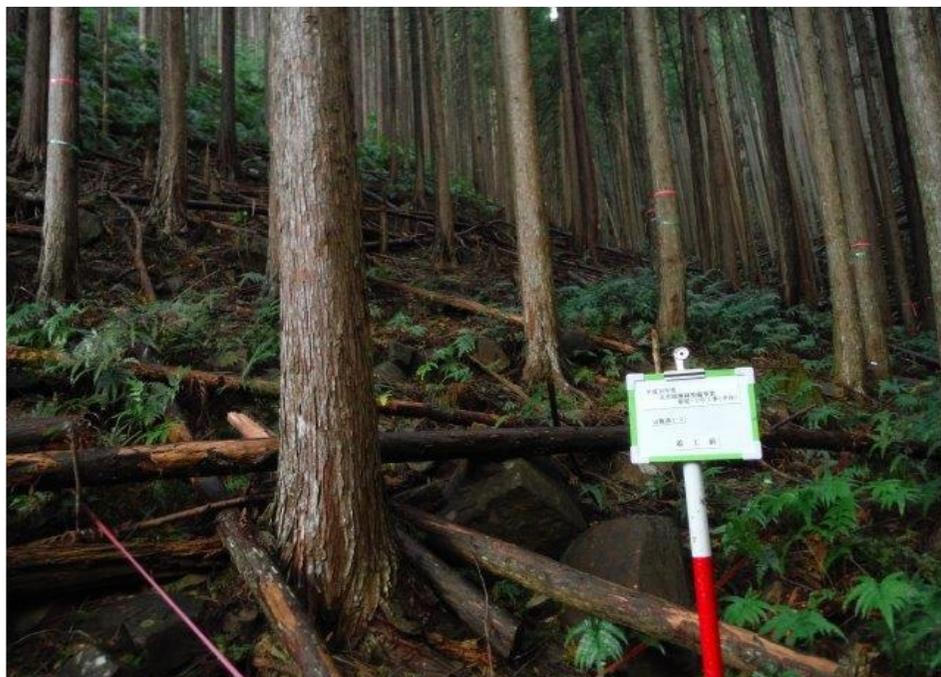
整備前

山腹部 調整伐

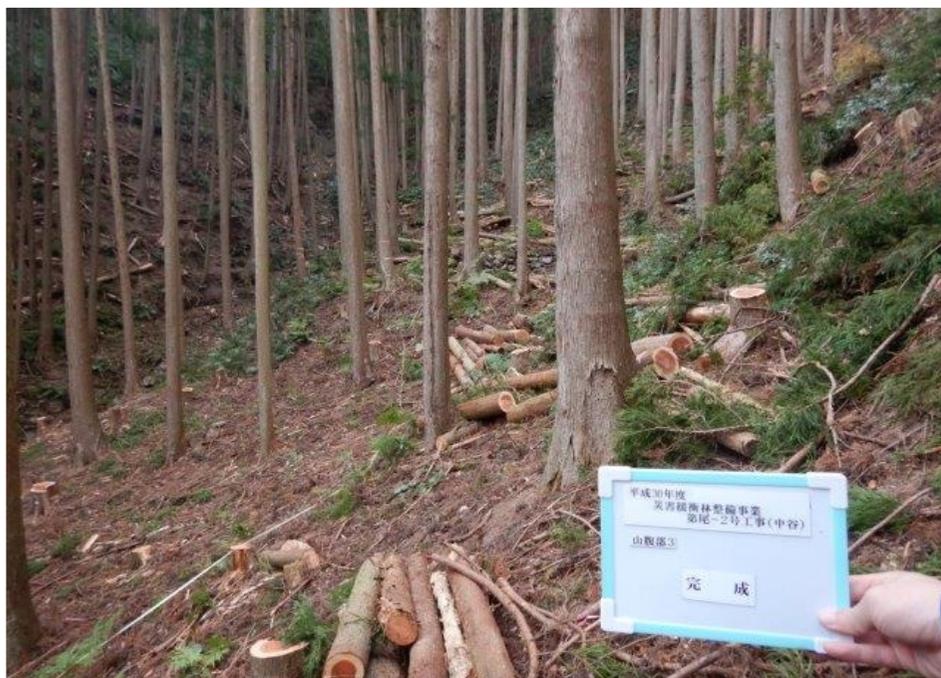
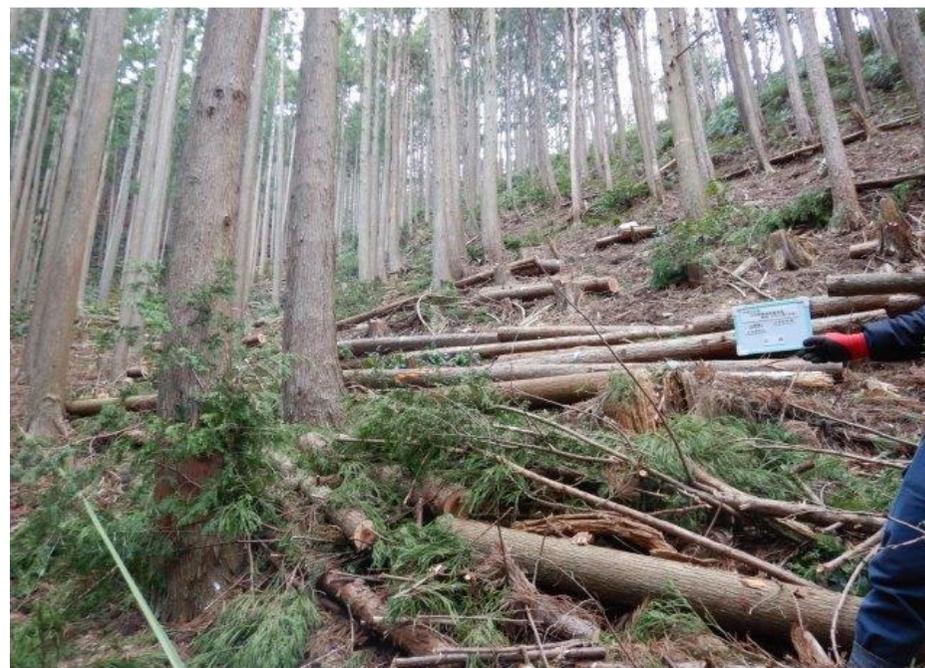
整備後

山腹部 土砂止め設置

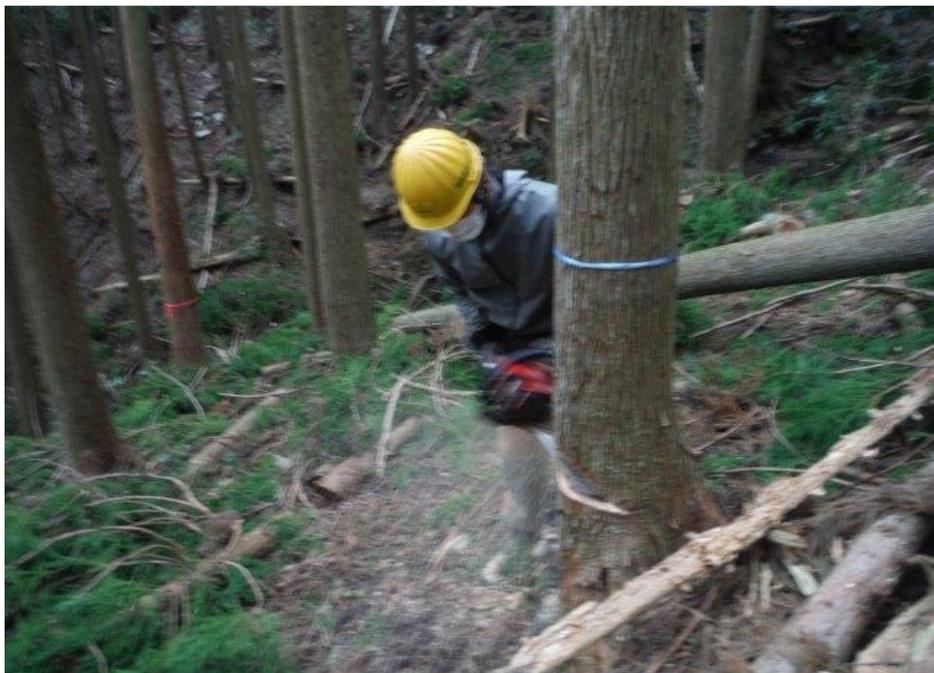
伐採作業状況

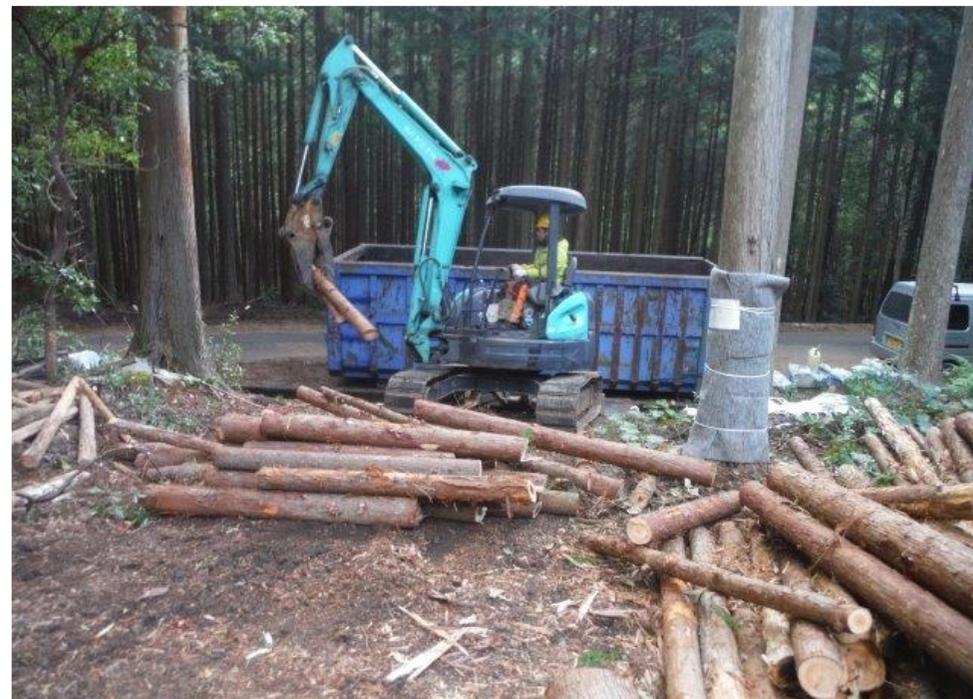
集材作業状況
