三重県門型標識長寿命化修繕計画

令和 5 年 3 月

三重県 県土整備部

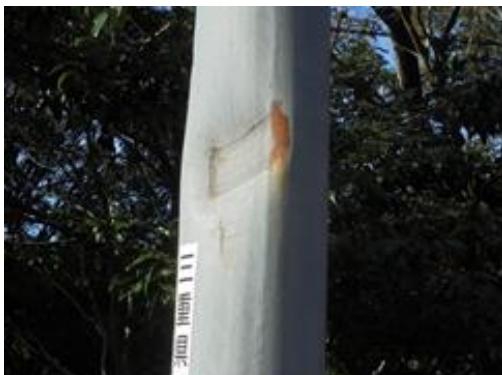
支柱の変形

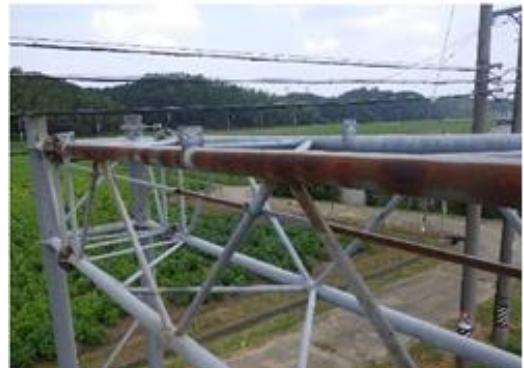
横梁の腐食

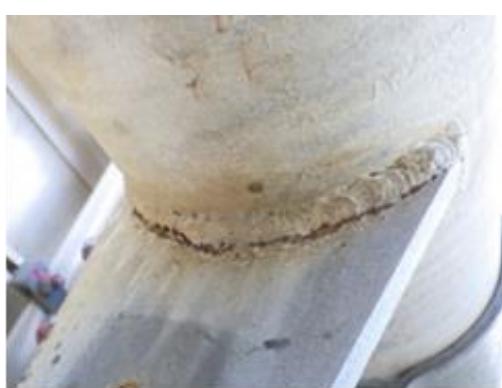
取付金具のき裂

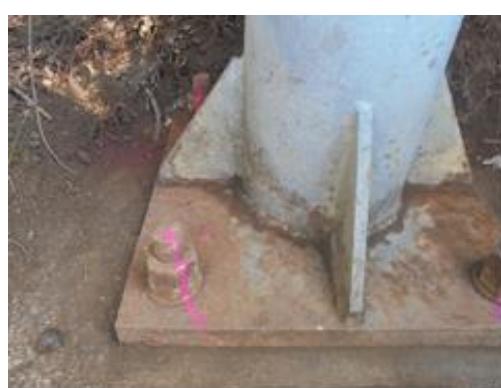
ベースプレートの腐食
