四 日 市 ソ ー ラ ー 事 業
に 係 る 環 境 影 響 評 価
事後調査報告書
(令和4年度)

令和5年 5月

合同会社四日市ソーラー

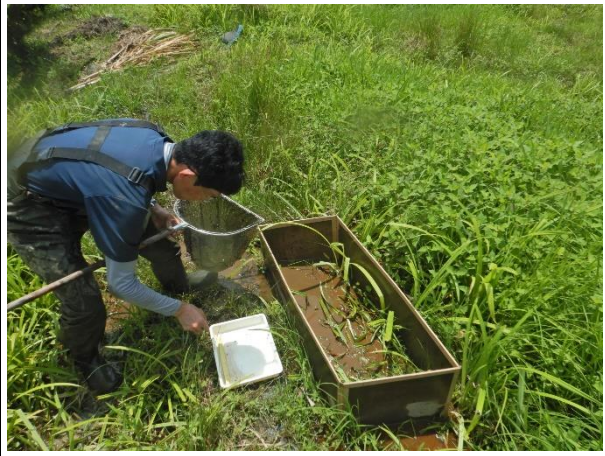
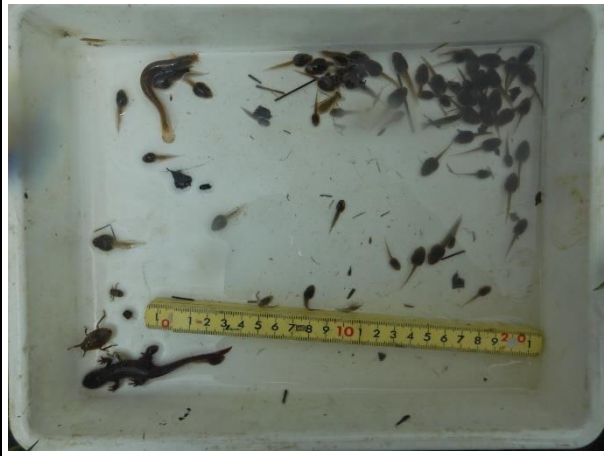
<p>調査時の状況</p>	<p>棚田の湛水域にコドラート (木枠) を設置し、その中の両生類の幼生を全て捕獲して確認した (移植地 A)。令和 4 年 6 月 24 日。</p>	<p>確認個体の状況</p>	<p>シュレーゲルアオガエル幼生 (A-1 地点)。令和 4 年 6 月 24 日。</p>

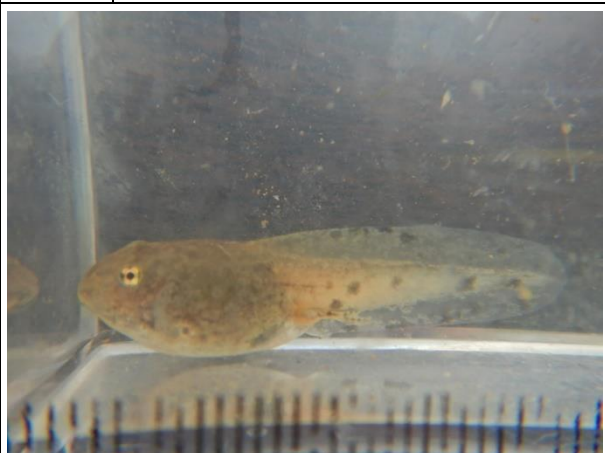
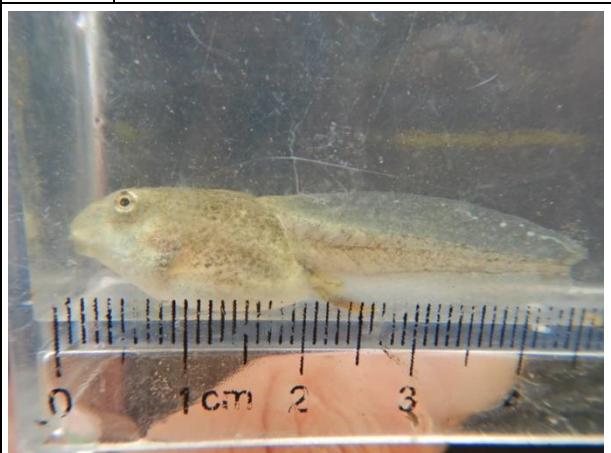
一方、周辺を任意で調査したところ、調査対象とした区画の下流にあたる水路内で本種の幼生が多数確認されました。確認地点は水面が開けており、十分な水深があったことから、本種の繁殖環境に適していたものと考えられます。なお、移植地 D の下流にあたる水田においても同様に本種の幼生が確認されました。このことから、移植地内で本種の繁殖地として好適な環境は減少しましたが、周辺環境を利用して繁殖しており、今後も引き続き本種の個体群は維持されることが考えられます。なお、他のカエル類の幼生では、ニホンアカガエル、シュレーゲルアオガエル、ヌマガエルが確認されており、多様なカエル類の生息環境が引き続き維持されているものと考えられます。

<p>確認個体の状況</p>	<p>ヌマガエル幼生 (移植地 A)。令和 4 年 6 月 24 日。</p>	<p>確認個体の状況</p>	<p>トノサマガエルの幼生 (移植地 A 下水路)。令和 4 年 6 月 24 日。</p>

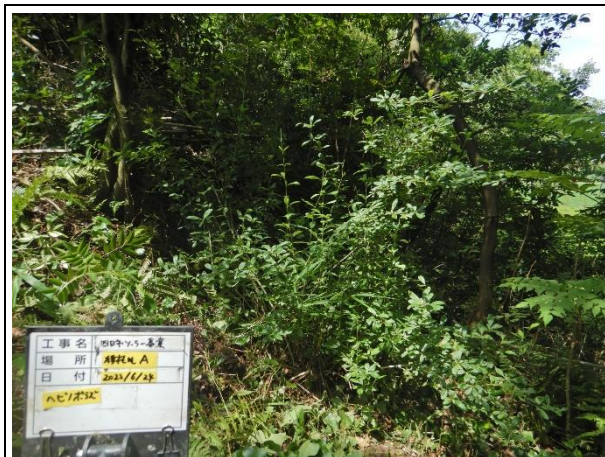
移植した個体は新葉や新梢の展開・伸長がみられ、生育状況は良好でしたが、周囲の灌木やネザサが繁茂しており、日照が阻害されつつある状況であったため、除草を行いました。

HB-1 生育状況 (4 年後)	新葉・新梢の展開がみられ、生育状況は良好であったが、周囲の灌木やネザサが繁茂していたため、除草を行った。
------------------------	------------------------------------------------------

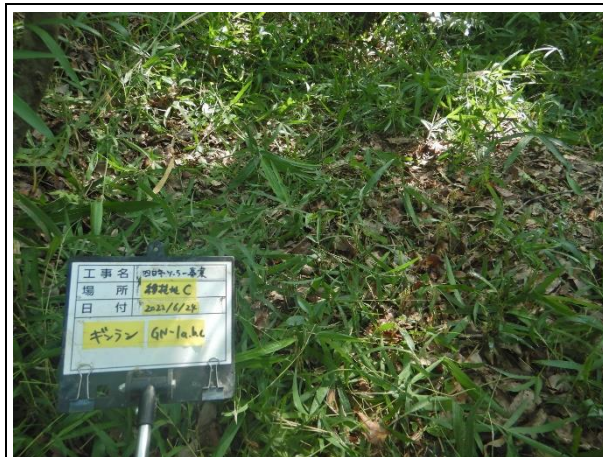
移植した 3 個体は、いずれも生育が確認されませんでした。移植個体については地下茎が残存している可能性が考えられますが、移植個体の周囲ではネザサが繁茂し、日照条件が悪化していたことから、除草を実施しました。

移植地 全景 (5 年後)	移植個体はいずれも確認できず、周囲にはネザサが繁茂し、日照条件が悪化していた。
---------------------	-----------------------------------------

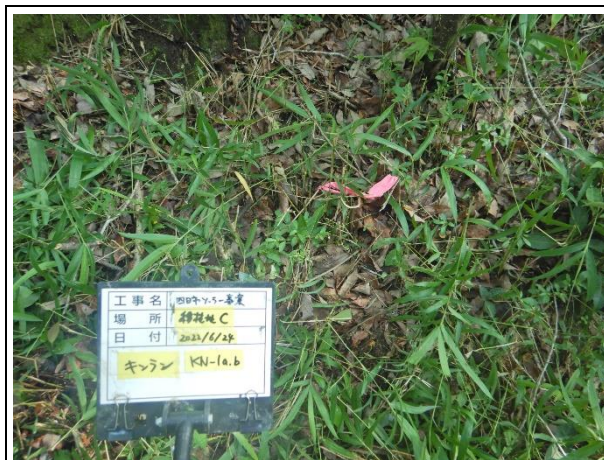
移植した 2 個体は、いずれも生育が確認されませんでした。移植個体については地下茎が残存している可能性が考えられますが、移植個体の周囲ではネザサが繁茂し、日照条件が悪化していたことから、除草を実施しました。

移植地 全景 (5 年後)	移植個体はいずれも確認できず、周囲にはネザサや常緑樹種が繁茂し、日照条件が悪化していた。
---------------------	----------------------------------------------

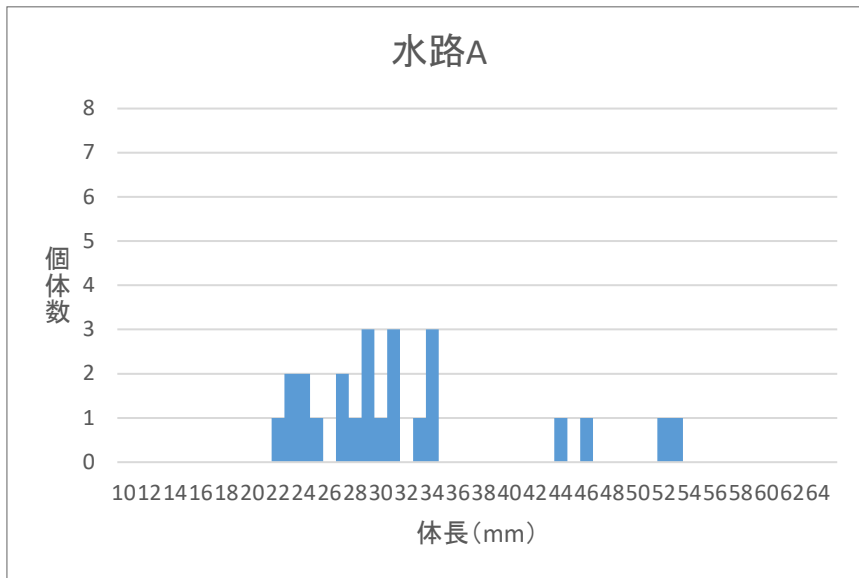
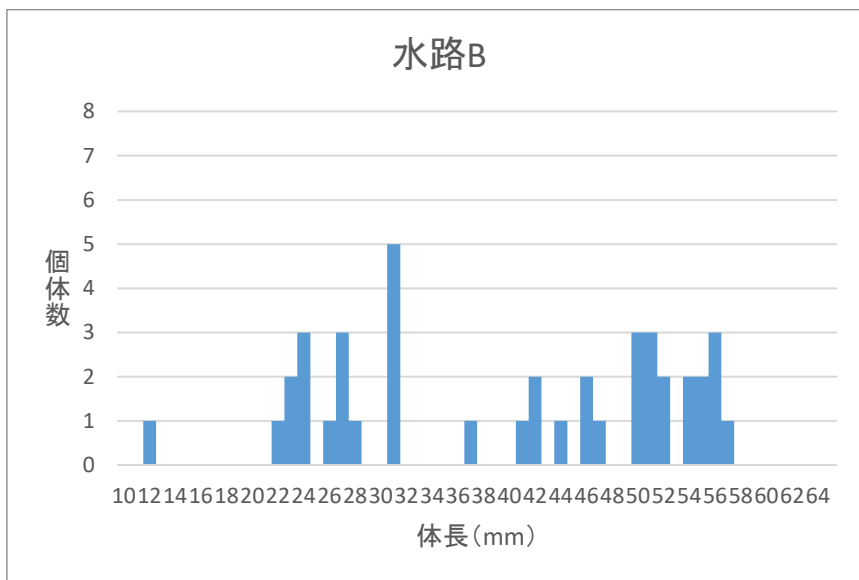
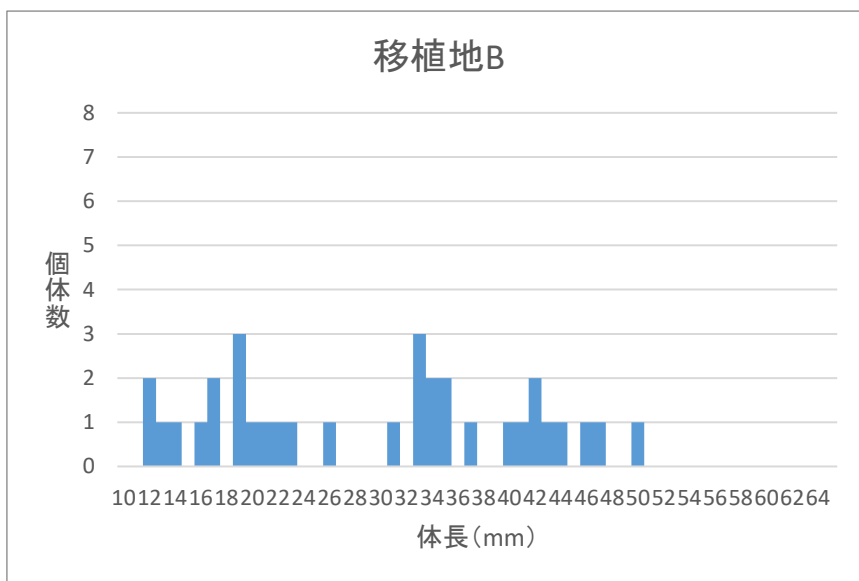
図 2-3-3 ホトケドジョウの体長分布図

各地区の体長分布を比較すると、水路 A、B と移植地 B で、当歳魚と思われる 25mm 以下の集団や、1 歳以上と考えられる 35mm 以上の集団が確認され、世代交代が順調に行われているものと考えられます。
