# 砂防えん堤が防いだ 土石流！

H14.7.17 三重県いなべ市藤原町小滝川・西之貝戸川で発生した土石流

三重県 県土整備部 砂防チーム

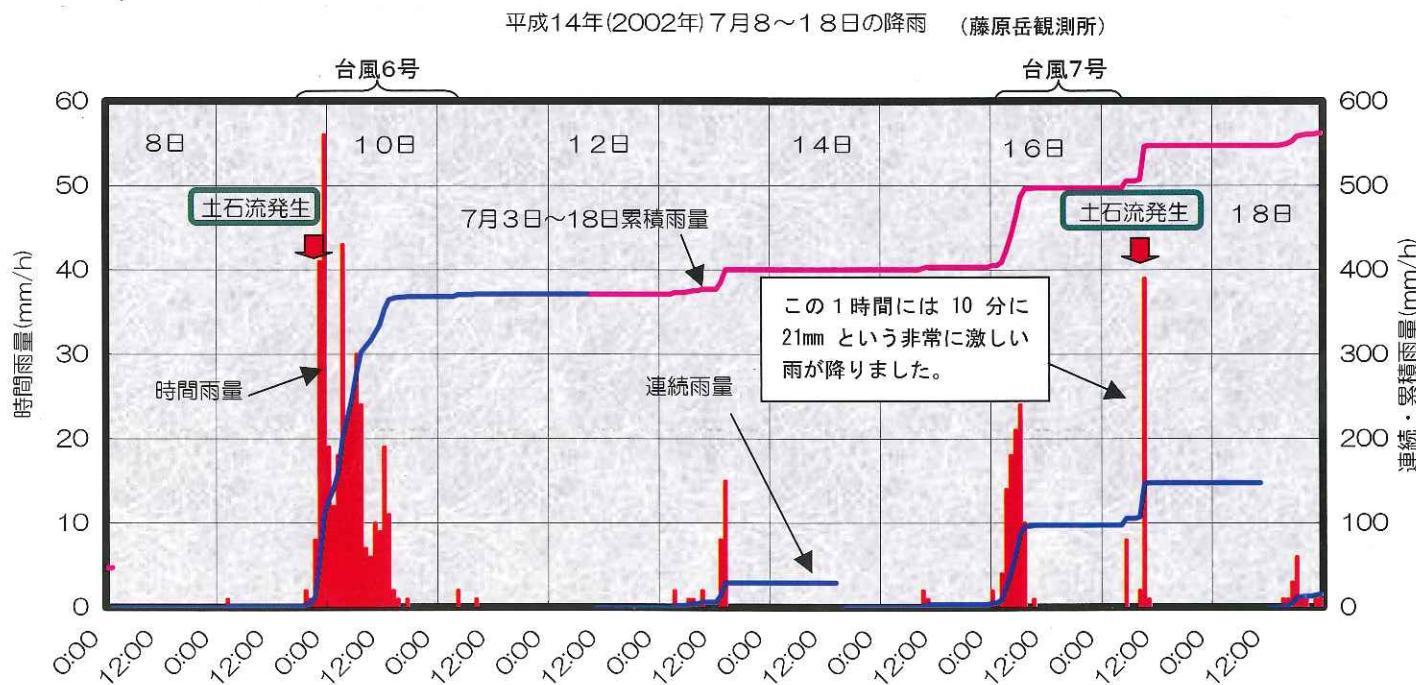
土石流が発生した 17 日、藤原岳に設置された  
雨量計では土石流が発生した 10 分間に 21mm と  
いう、短時間で非常に激しい雨が記録されていま  
す。土石流が発生した時の 1 時間には 39mm、17  
日の 1 日には 50mm の雨が記録されました。こ  
れらは激しい雨ではありますか、年間を通じて特  
別に珍しいものではありません。

下図は台風6号襲来時から土石流発生までの時間雨量（藤原岳観測所）ですが、7月17日の正午頃には、短時間に集中して激しい雨が降った様子が見られます。

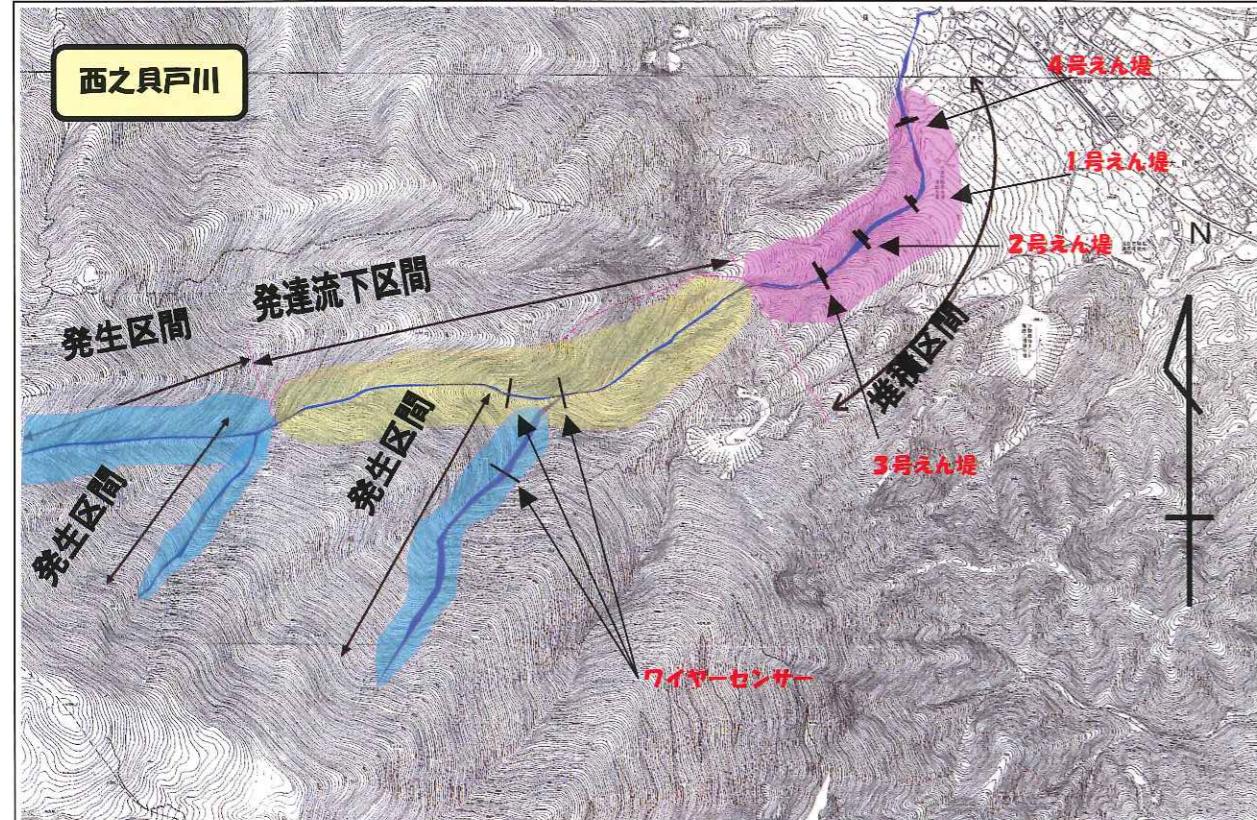
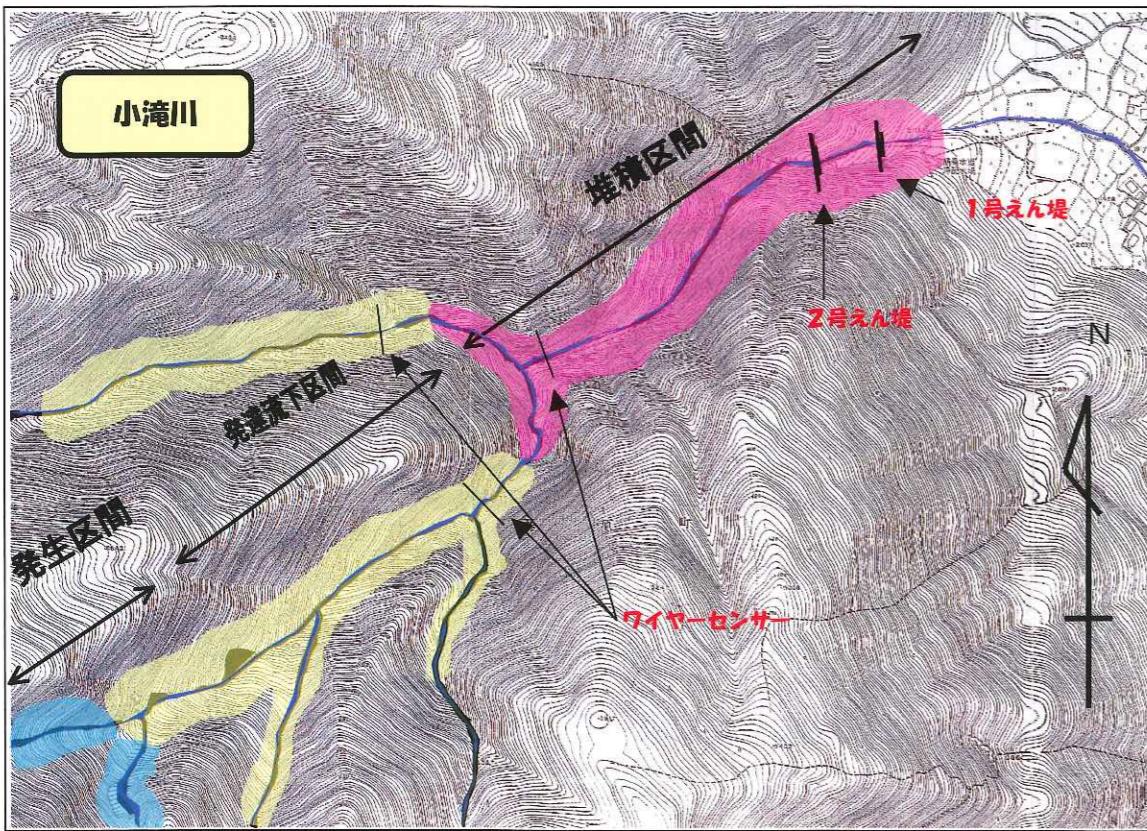
平成14年7月17日、三重県員弁郡藤原町の西之貝戸川と小滝川の2つの溪流で、土石流が発生し、民家まであと約200mというところまで流下しました。上流で発生した土石流は途中侵食と堆積をくり返し、下流の砂防えん堤に全て捕捉されて止まりました。

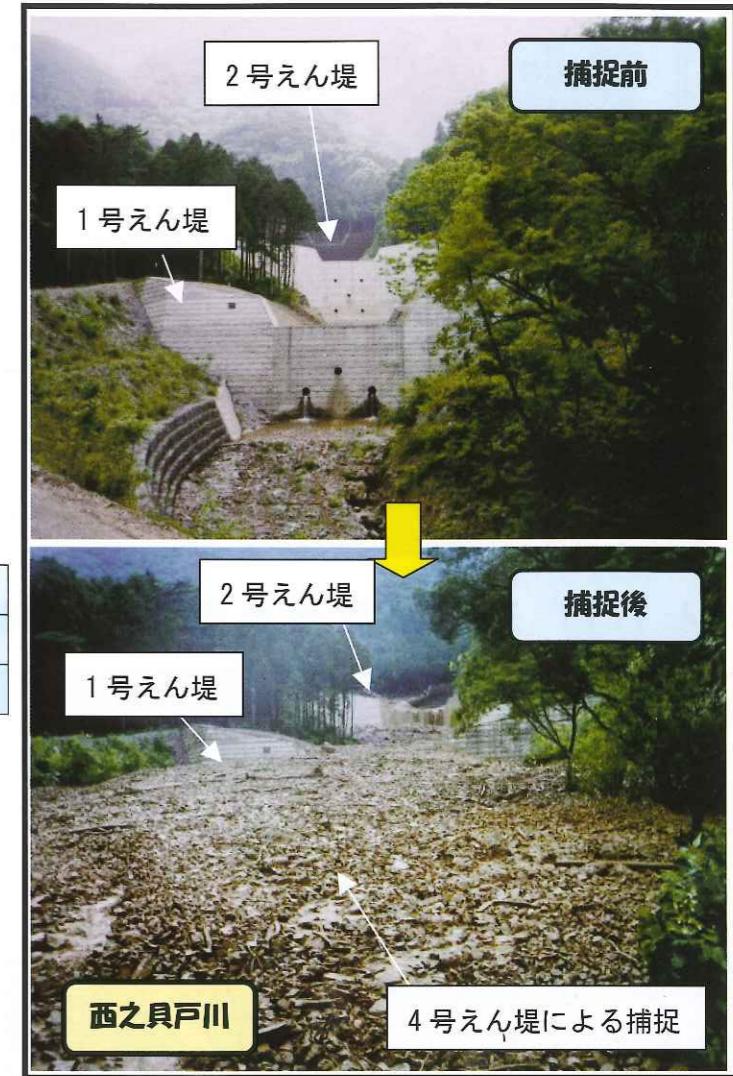
今回の土石流に対して、砂防えん堤は十分な効果を発揮しました。右の写真（西之貝戸川）では、砂防えん堤が多量の土砂を捕捉した様子が見られます（下流には更に4号えん堤があります）。小滝川でも下の写真のように砂防えん堤が土砂を捕捉しました。

貯砂量+計画捕捉量	捕捉土砂量
西之貝戸川(4基)	22,360 m <sup>3</sup>	39,860 m <sup>3</sup>
小滝川(2基)	34,190 m <sup>3</sup>	42,050 m <sup>3</sup>

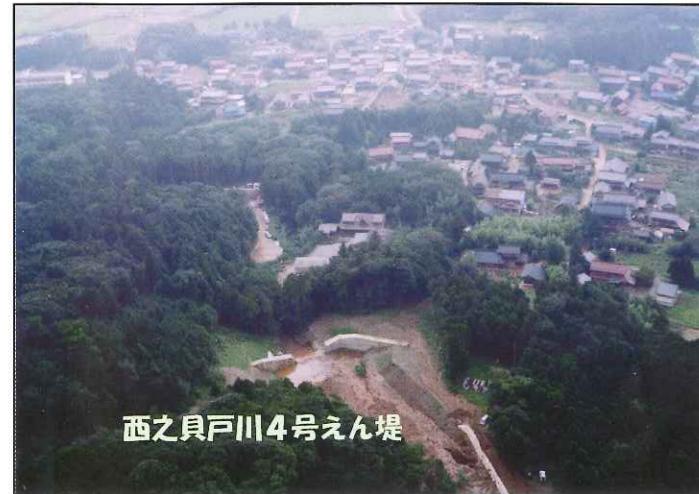
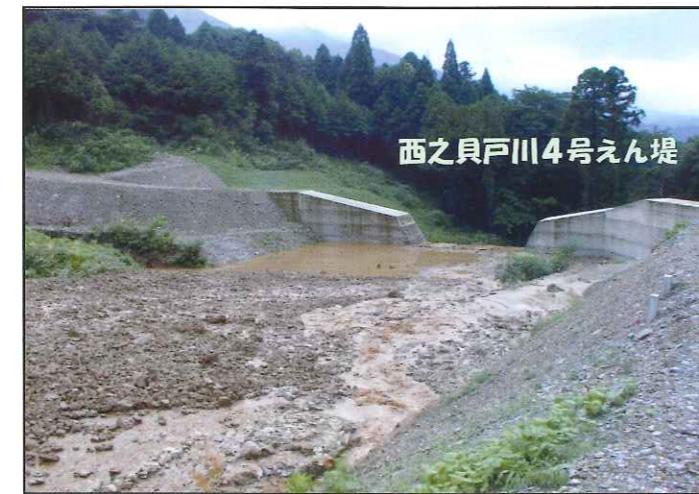
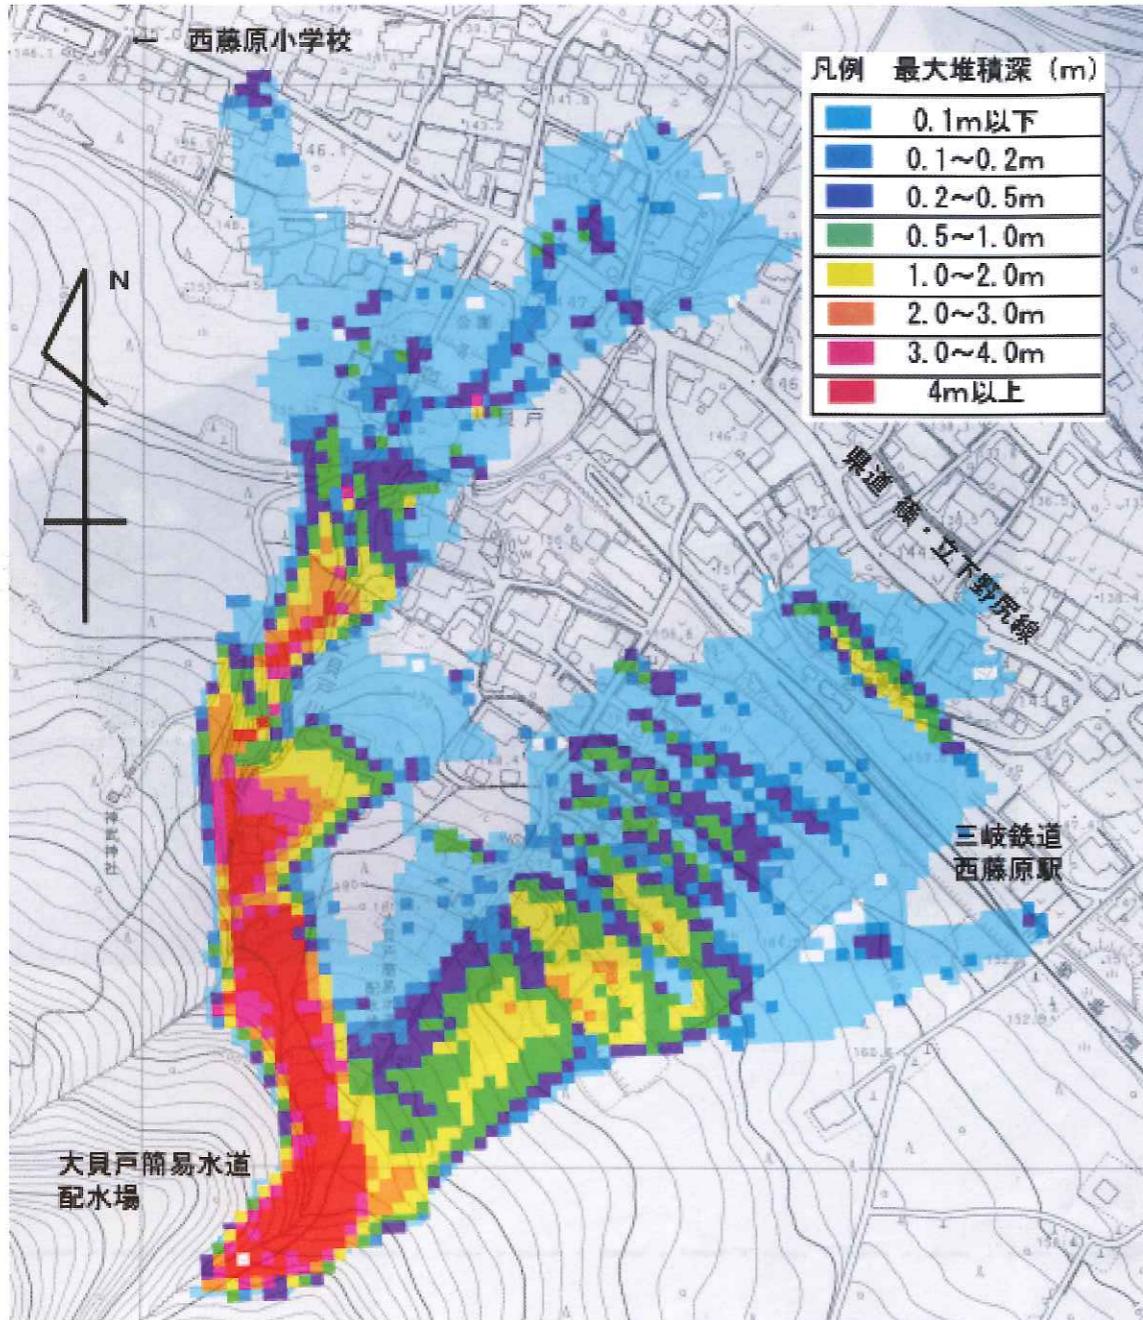
もし砂防えん堤がなかった場合、今回と同規模の土石流が起っこったら、土石流氾濫区域はどのくらいの広さとなっていたかを、西之貝戸川を例に数値シミュレーションで予測してみました。

土砂は住宅地を越えて西藤原小学校付近まで達しています。西藤原駅方向の流れも駅を越えて県道まで達しています。

(財)砂防・地すべり技術センターの数値シミュレーションより

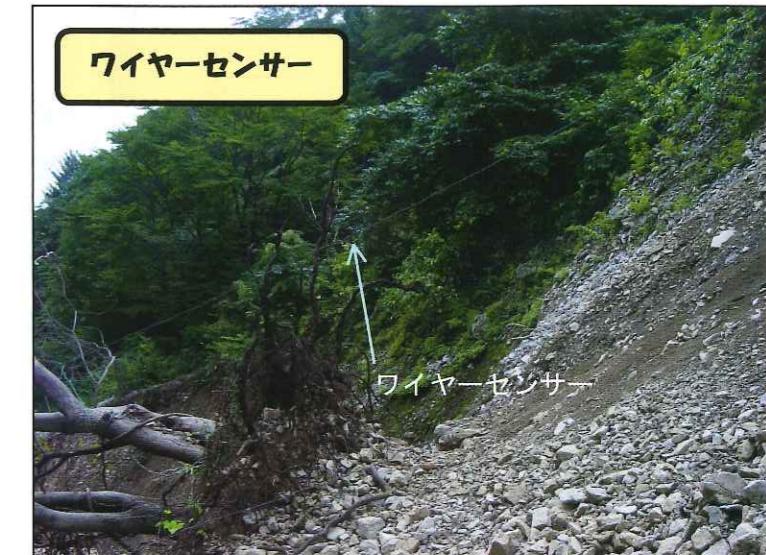
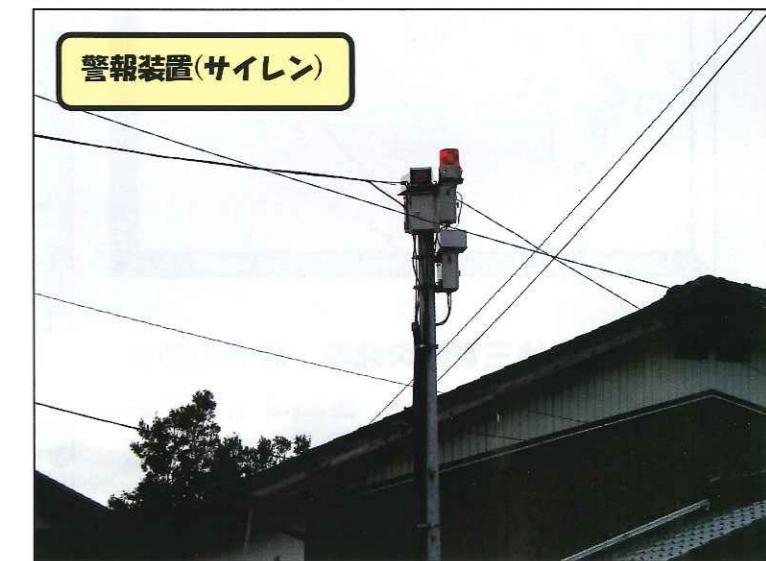
三重県では平成 10 年 7 月に発生した土石流を機に、地域住民及び工事関係者の安全確保のため平成 10 年 9 月、流域上流部にワイヤーセンサー、谷出口付近に警報装置及び簡易雨量計を設置しました。

土石流が発生してワイヤーセンサーが切断されると警報装置が鳴り、地区長が町役場へ連絡します。自主防災組織が形成されており、このような災害時に活躍します。

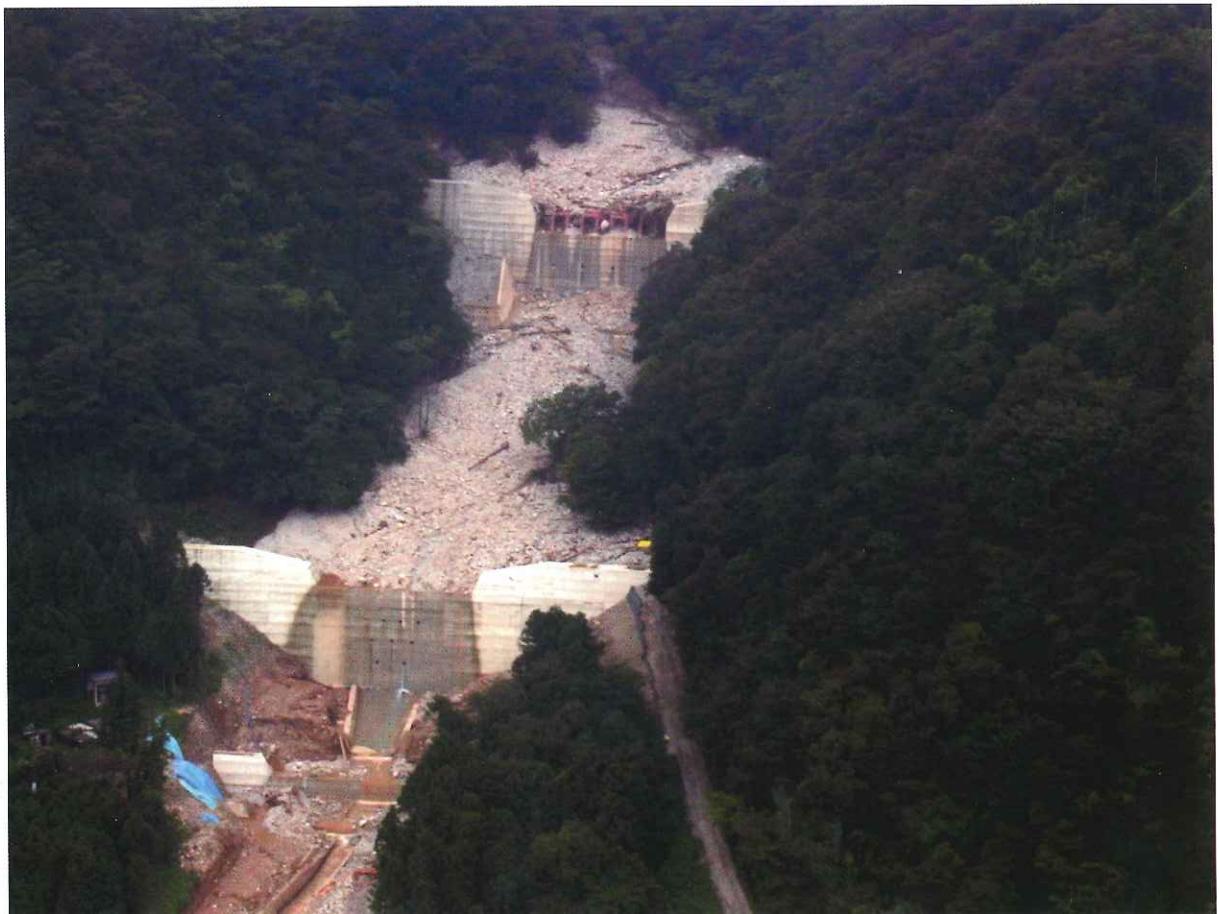
これらの渓流は平成 11 年にも土石流が発生・流下しましたが、建設したばかりの砂防えん堤(当時 1 基)により土石流を止めることができました。さいわいにも工事が完成したばかり(竣工前)の砂防えん堤が機能を発揮して、大きな被害は免れました。
