河川整備計画の目標に関する事項

主要工事の概要

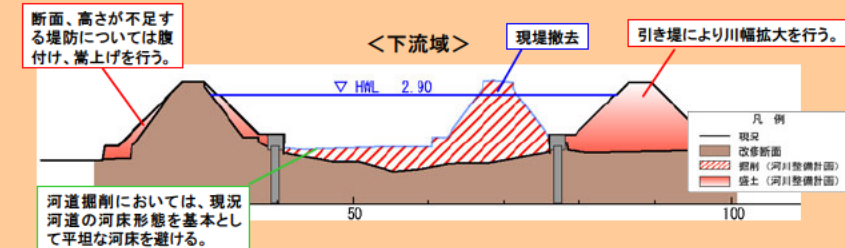
【相川整備イメージ】

【相川】 0.0k～5.5k : 引堤、築堤、河床掘削、護岸整備
橋梁・堰改築
