二級河川 志原川

三重県河川整備計画

流域委員会

平成21年8月24日

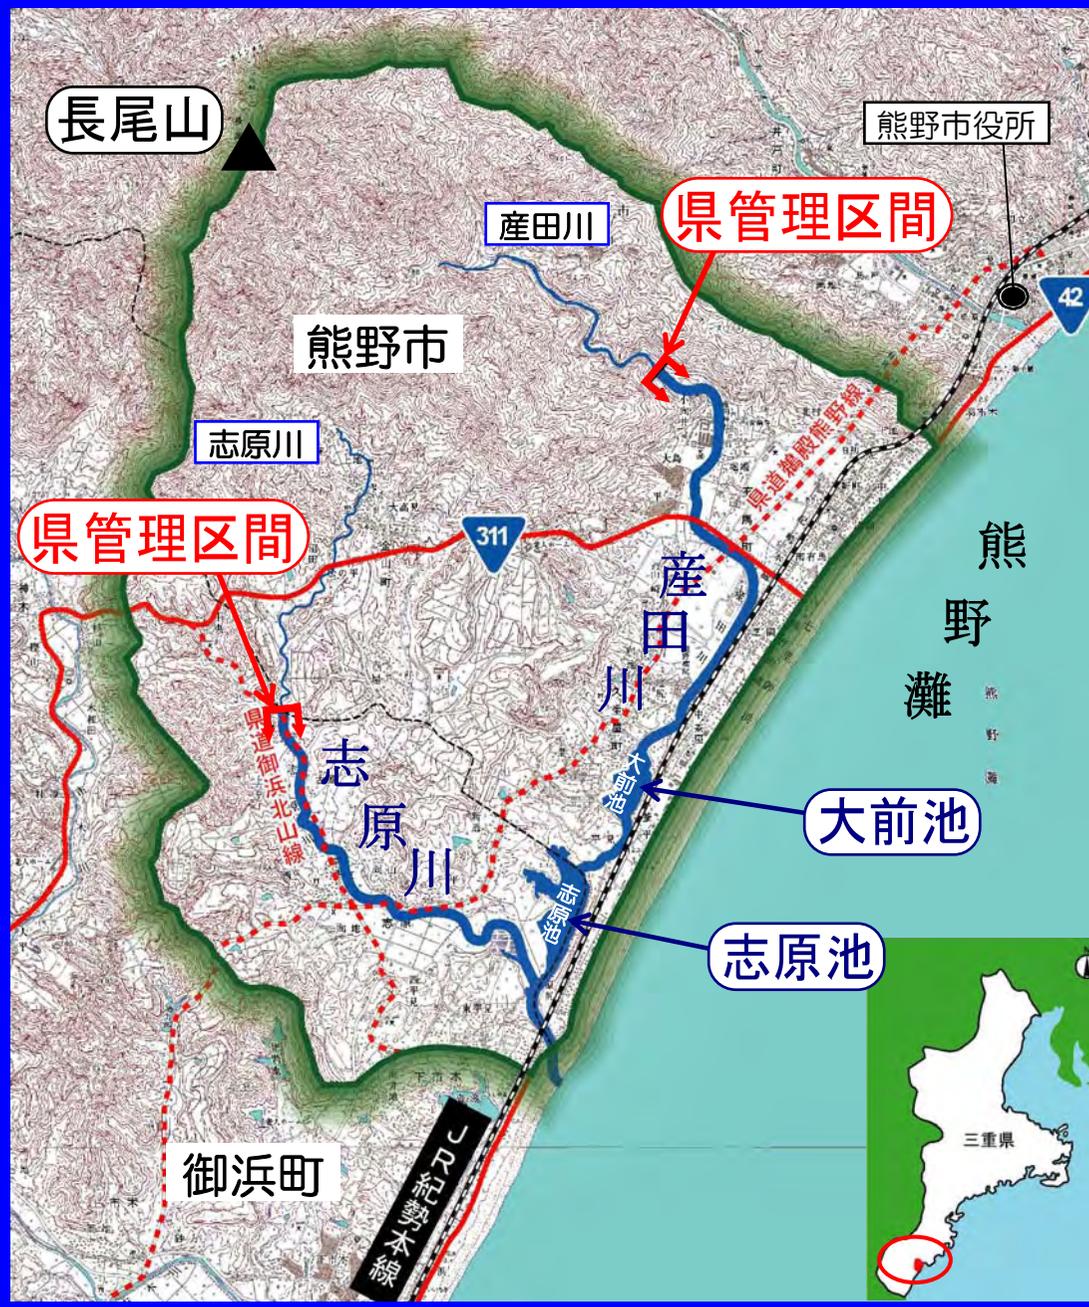
志原川流域の概要(諸元)

流域面積 23.6km²

本川：志原川

延長 6,500m

県管理区間 3,900m

支川：産田川

延長 7,400m ※

県管理区間 5,225m

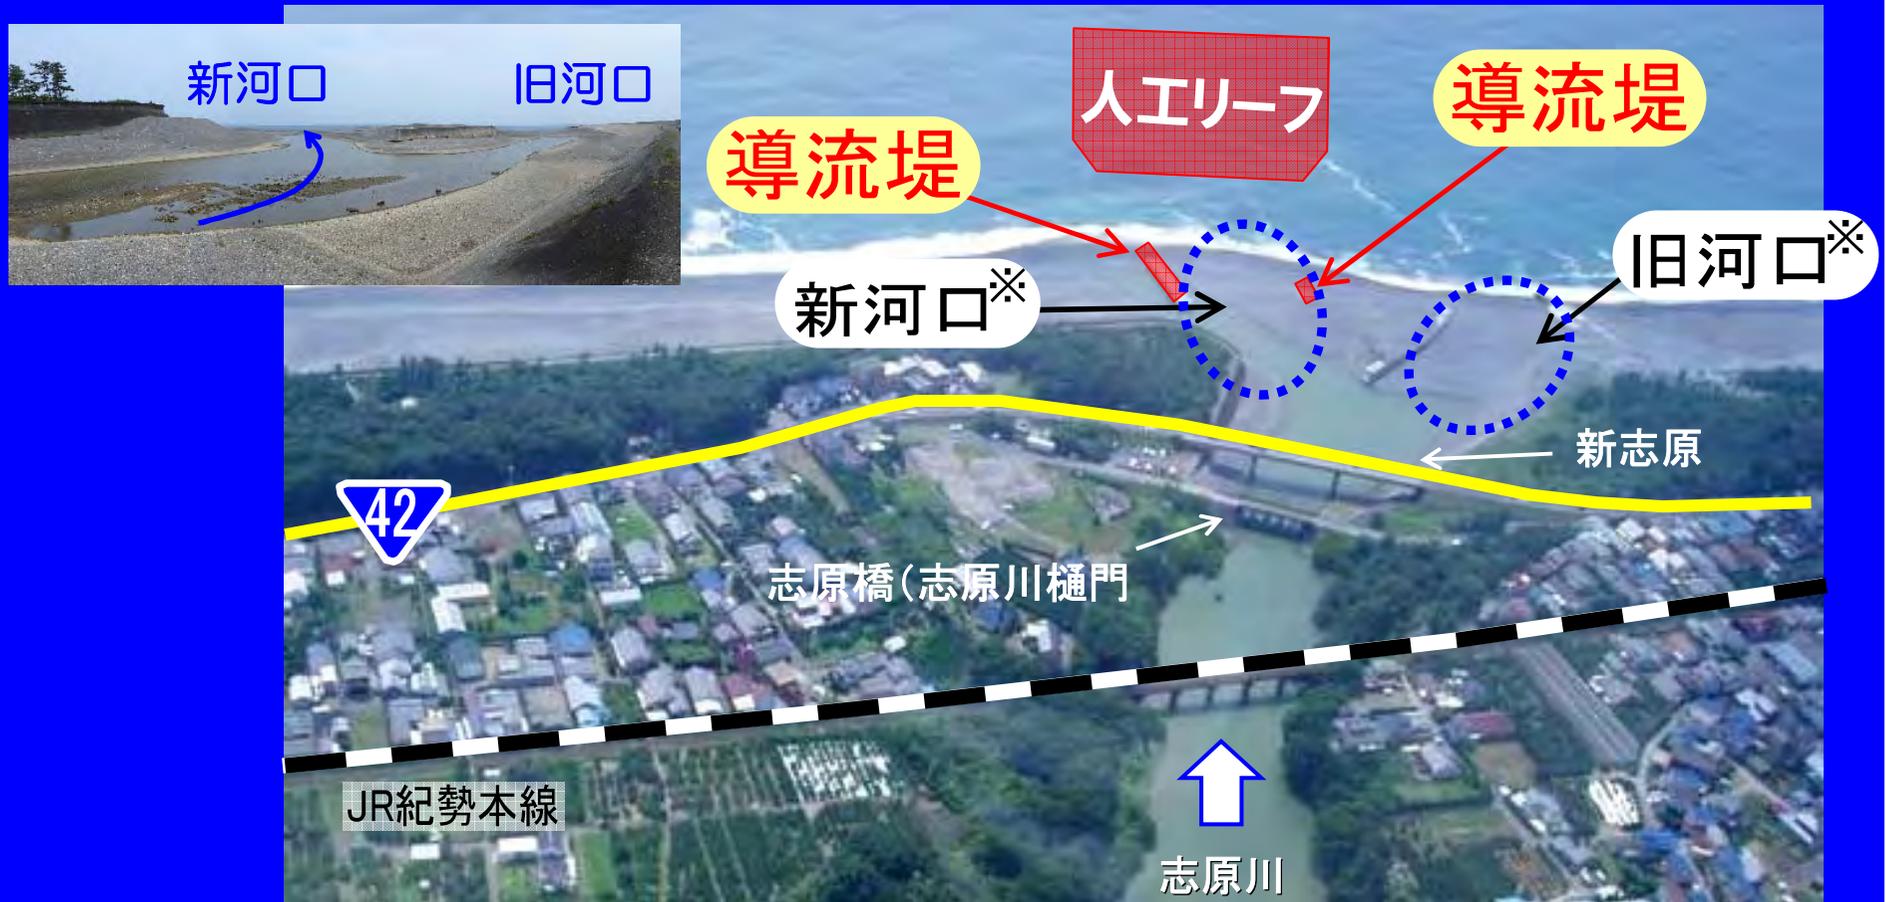
河口閉塞対策

- 七里御浜は、熊野川由来の沿岸漂砂による延長約20kmの砂礫海岸
- 平成13年8月洪水で、河口閉塞による浸水被害が発生
- 平成16～18年度に人工リーフを設置

※ 新河口: 導流堤設置後の河口

旧河口: 導流堤設置前の河口

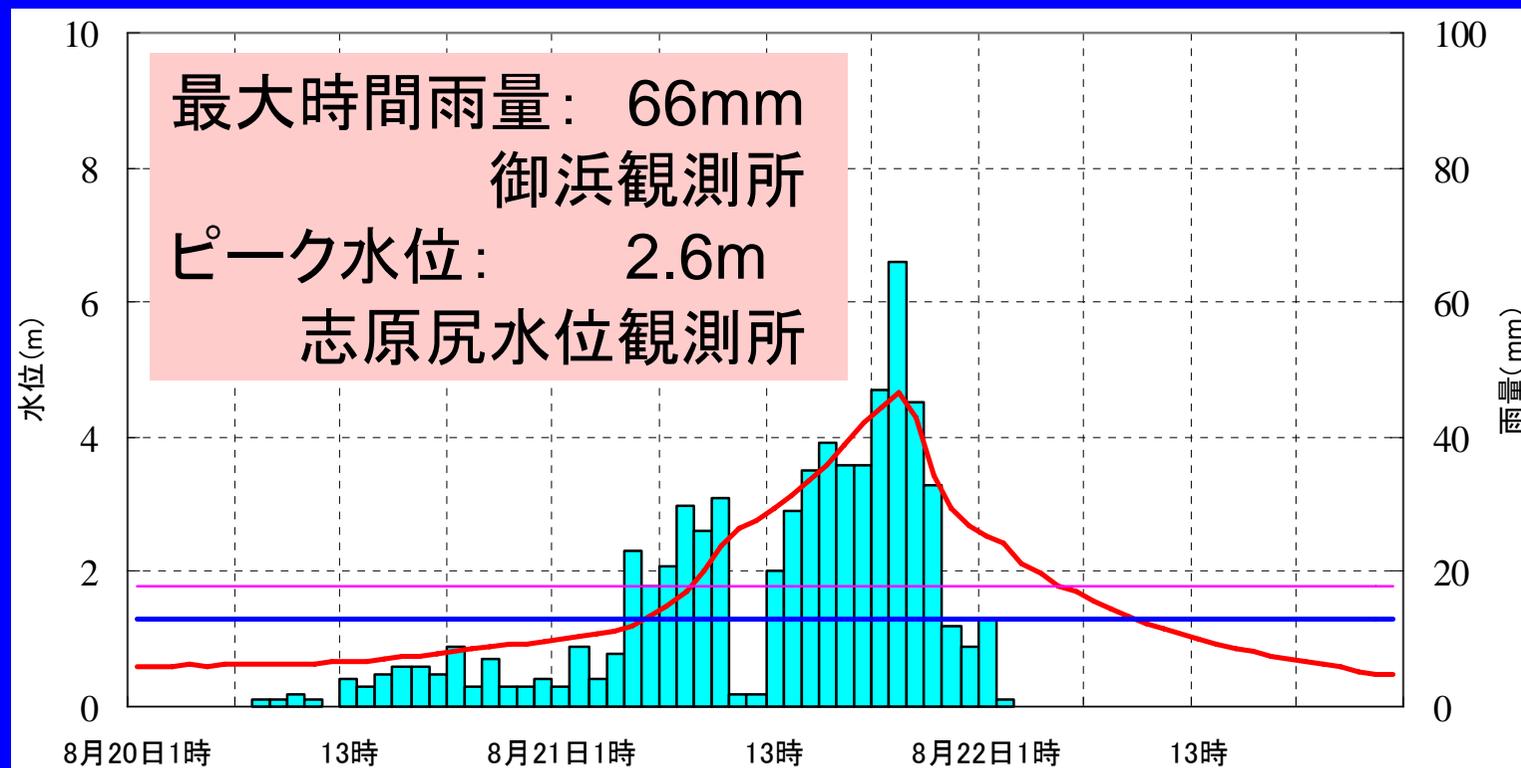
主要洪水の概要（平成13年8月洪水）

- 豪雨により、溢水及び内水による浸水被害が発生
- 下流域及び上流域では広い範囲が浸水

- 浸水面積（農地）：約152ha
- 床上浸水：47戸 床下浸水：33戸

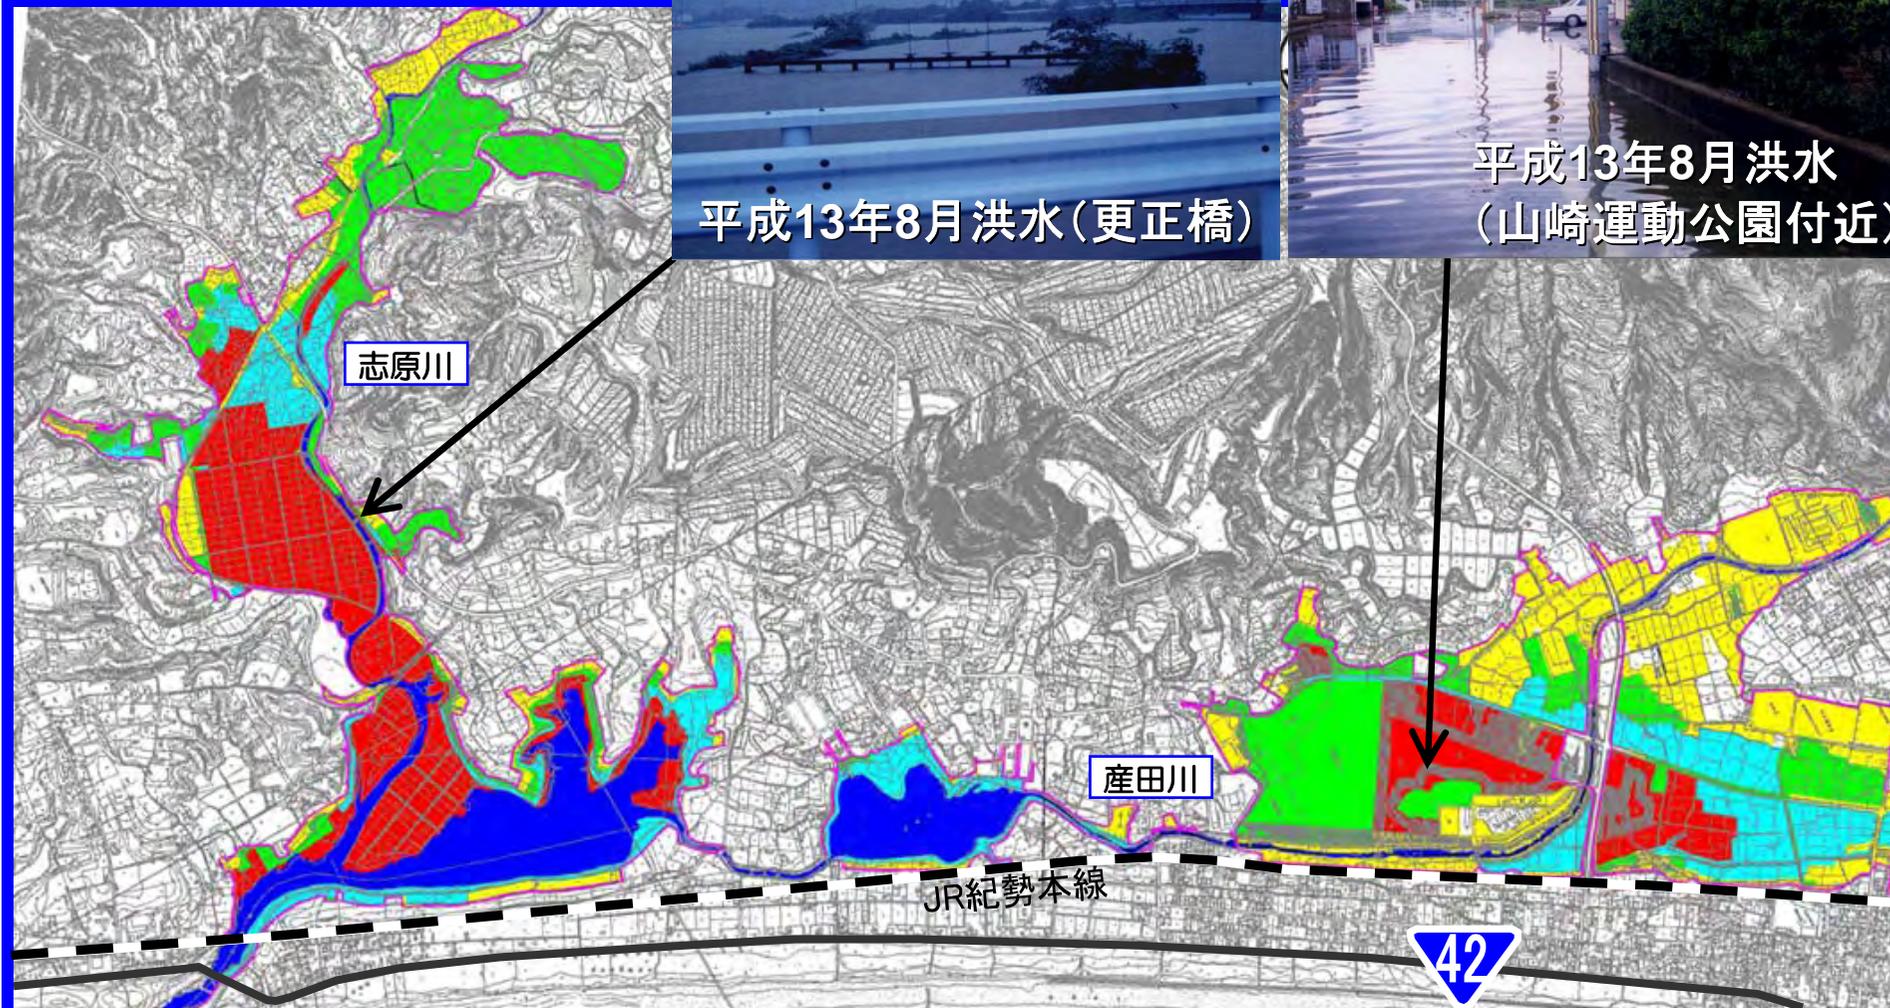
主要洪水の被害状況(平成13年8月、9月洪水)

※平成13年8月,9月洪水実績を重ね合せた最大浸水実績図

浸水深

~0.6m

0.6~1.6m

1.6~2.6m

2.6m~

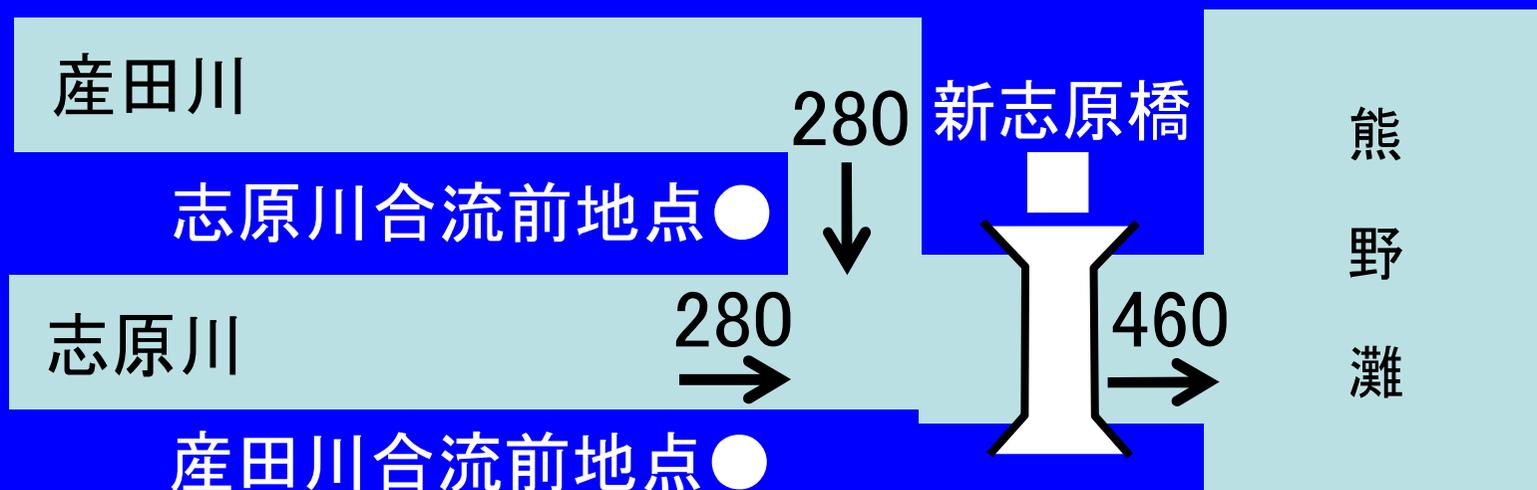
現行計画(工事実施基本計画)

- 平成9年11月28日認可

計画規模 $W=1/50$

60分間雨量強度 130mm

計画高水流量 $460\text{m}^3/\text{s}$

基準地点:新志原橋(国道42号)

主要地点:産田川合流前地点、志原川合流前地点

■基準地点 ●主要地点 単位: m^3/s

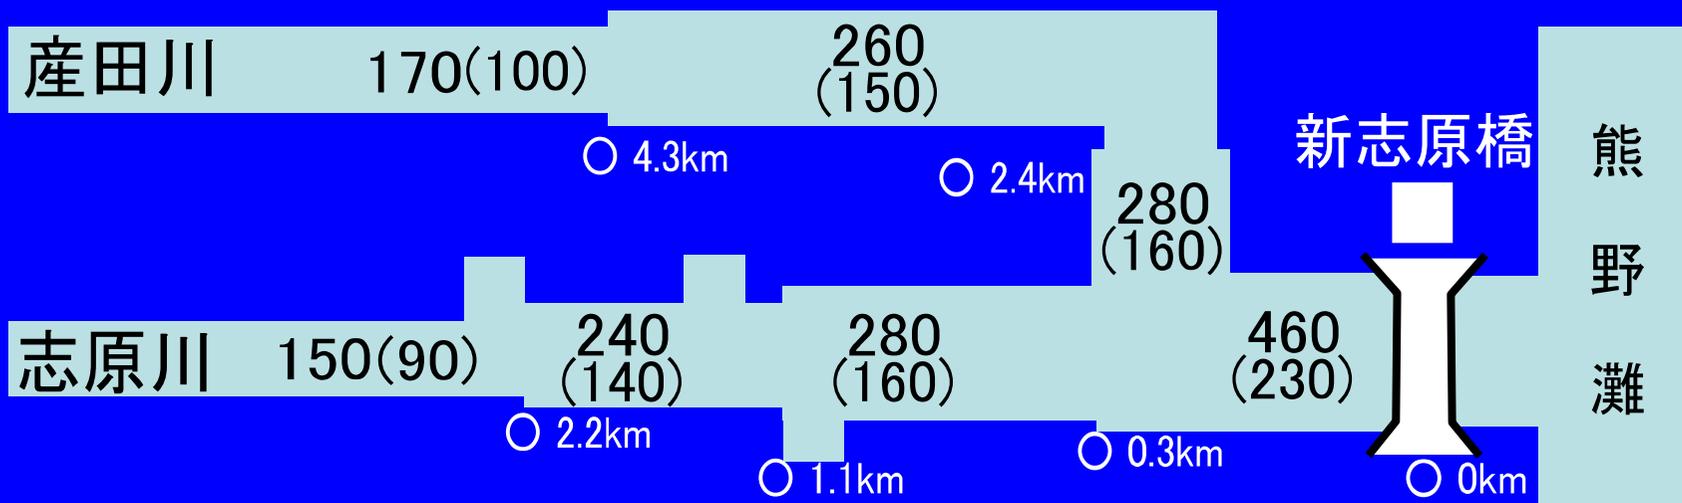
現行事業(広域基幹河川改修事業 S52~)

志原川工区 0k000~2k300(2,300m)

産田川工区 合流点~4k000(4,000m)

計画規模 1/50 (暫定1/10)

60分間雨量強度 130 (79) mm

計画高水流量 460 (230) m³/s

合理式 不定流 洪水調節施設位置付けなし

(大前池、志原池の貯留効果は不定流計算により算定)

■ 基準地点 単位:m³/s 将来計画W=1/50(暫定計画W=1/10)

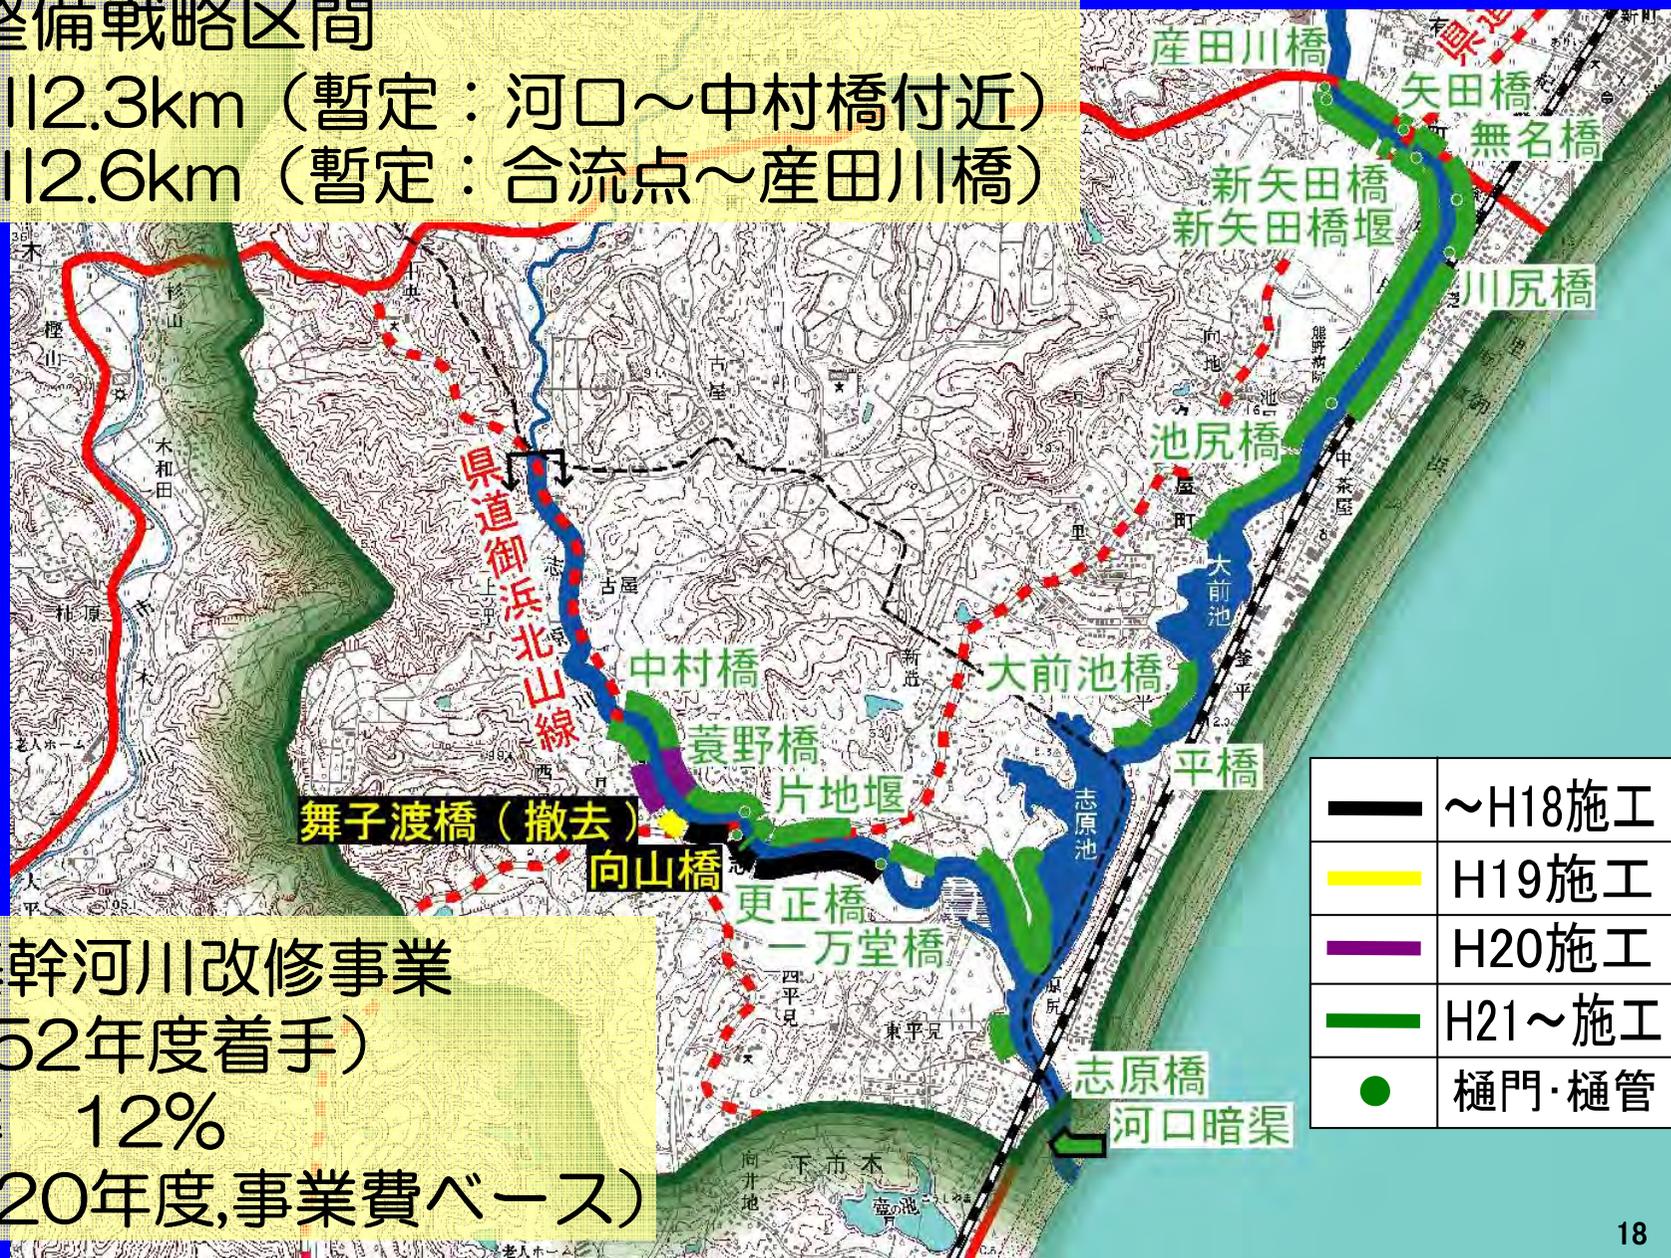
整備状況

河川整備戦略区間

志原川2.3km (暫定：河口～中村橋付近)

産田川2.6km (暫定：合流点～産田川橋)

広域基幹河川改修事業

(S52年度着手)

進捗率 12%

(H20年度,事業費ベース)
