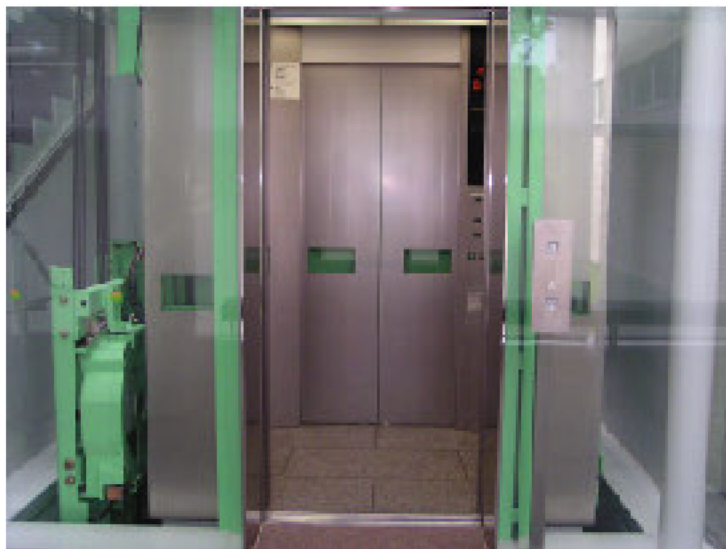
2方向型昇降機（貫通型）です。車いすを360度回転することなく乗降が可能です。昇降機の出入口の戸にガラスがはめ込まれていることにより、かご外からかご内が視認できます。

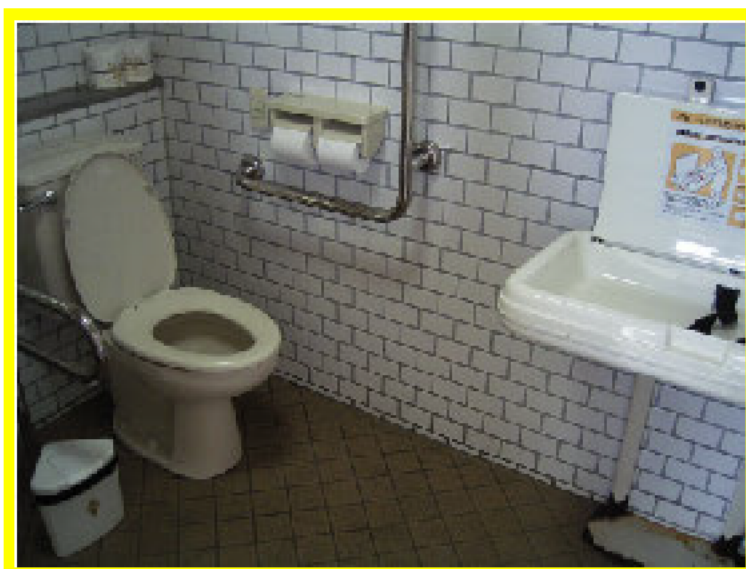
多機能トイレの可動式水平手摺の先端が、便器の先端よりはるかに短くなっています。L字型手摺と可動式水平手摺の間隔が70～75cm程度がよいのですが、間隔が広くできています。非常通報装置はあるのですが、便器に腰掛けた状態、車いすから便器に移乗しない状態、床に転落した状態のいずれからも操作できるように、L字型手摺垂直部当たりに床から中心高さ50cm程度に設置し、ボタン紐を垂らしてください。

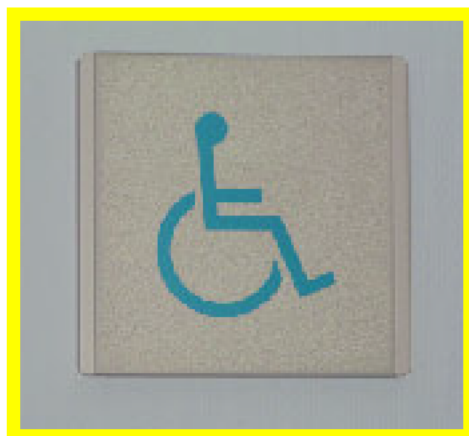
多機能トイレの標示が適切ではありません。

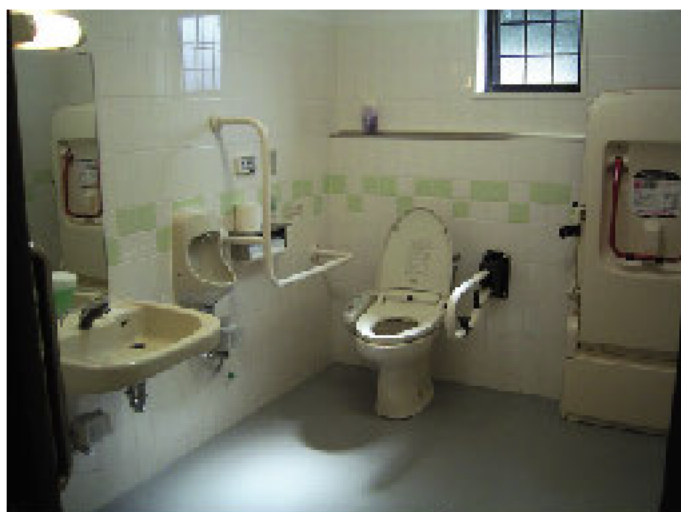
- ・ 多機能トイレの可動式水平手摺の先端が便器の先端と同程度の長さとし、L字型手摺と可動式水平手摺の間隔を70～75cm程度としています。
- ・ L字型手摺の垂直部分の位置は便器先端から25cm程度とし、手摺の高さは便座面から25cm程度（便座高さ40cm程度）としています。
- ・ 壁と手摺の間隔は、握った手が入るよう5cm程度以上としています。
- ・ 洗浄装置は壁付式とし、床面から中心高さ100cm～110cm程度とし、押しボタン式としています。
- ・ 洗面器の下に床上60cm程度以上の高さを確保し、洗面器上面の高さを80cm程度以下としています。
- ・ 鏡の下端部は洗面器上端部にできるだけ近い位置とし、鏡の上端部は床面より180cm程度以上としています。
- ・ 水洗器具は光感知式とし、容易に操作できるものとしています。
- ・ ウォッシュレットを設置していますが便座部突出物となっており、前向きで利用する方が利用しやすいよう壁付式としてください。

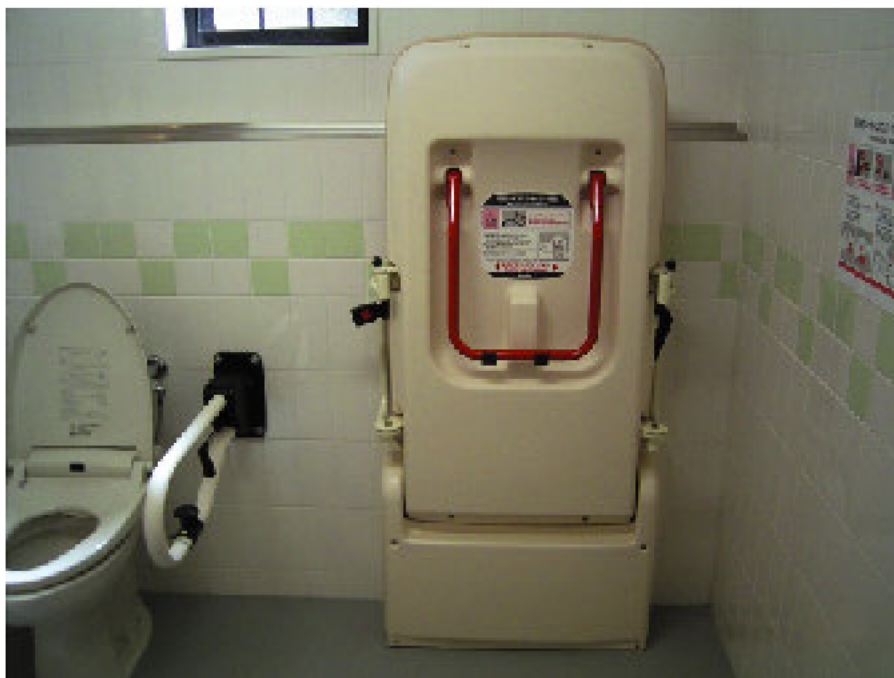
重度障害者のおむつ替え用等に、折りたたみ式おむつ交換シートを設置していますが、畳み忘れがあっても車いすでの出入りが可能となるよう、車いすに乗ったままでも畳める構造・位置となっています。

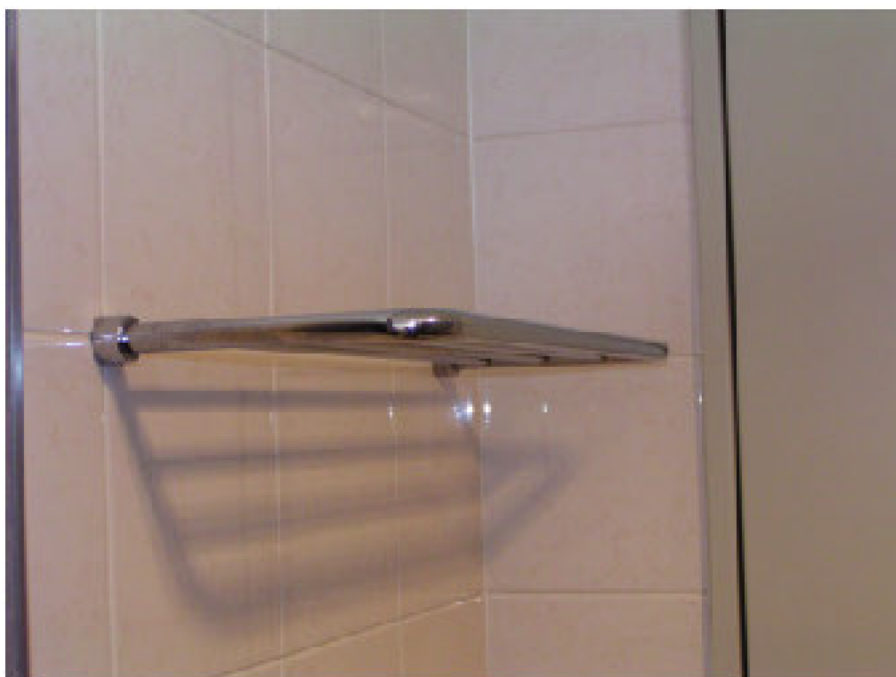
便房内に手荷物を置ける棚があれば便利です。

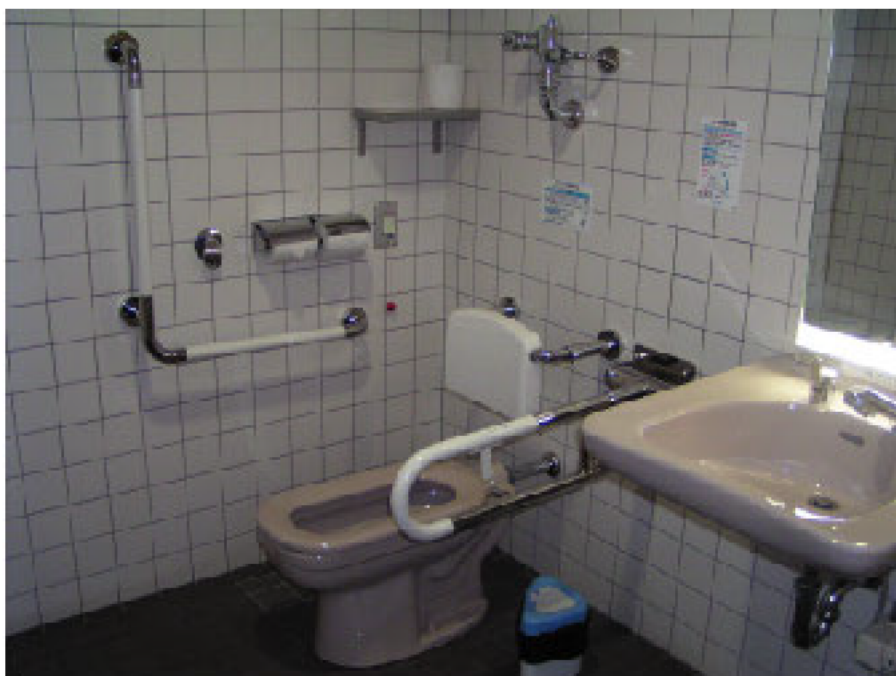
複数の多機能便房を設置する場合に、小判型腰掛便座のタイプも設置するよう配慮しています。

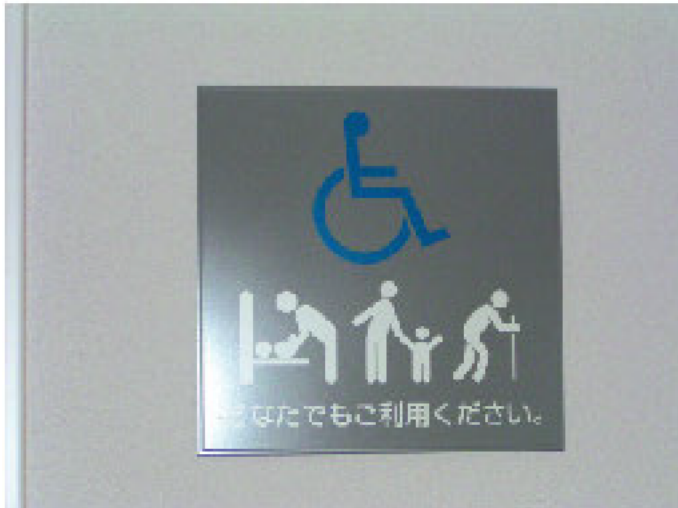
多機能トイレの標示が適切です。

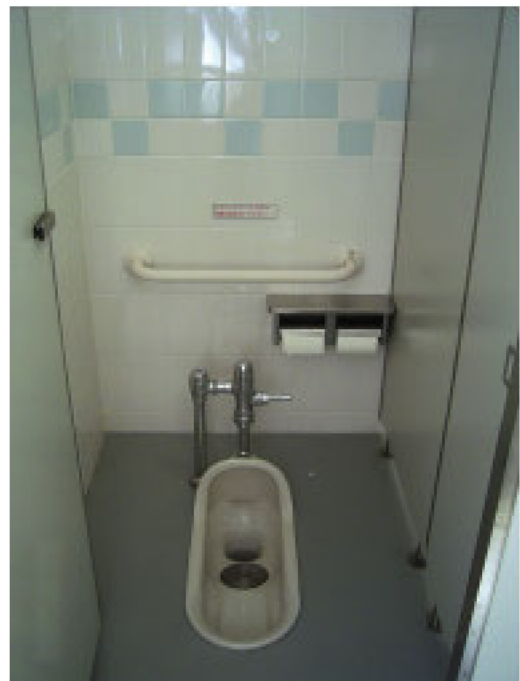
和式便器の全面に手摺が配置してあります。

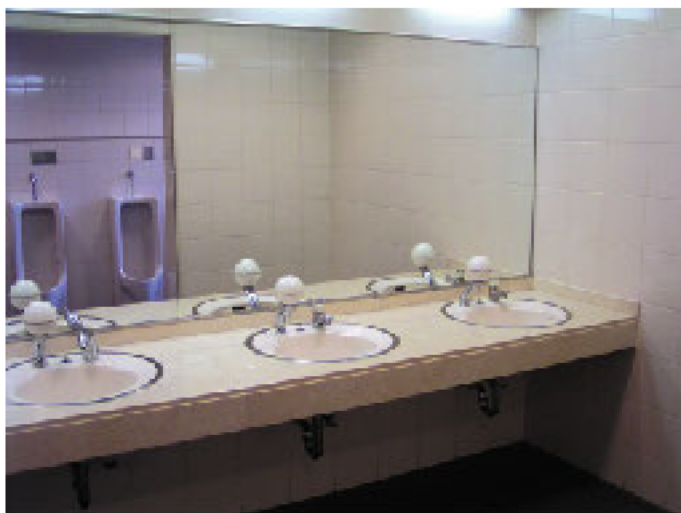
カウンター埋め込み式の洗面器とし、もたれかかった時に耐えうる強固なものとしています。また、水洗器具は光感知式とし、容易に操作ができるものとしています。

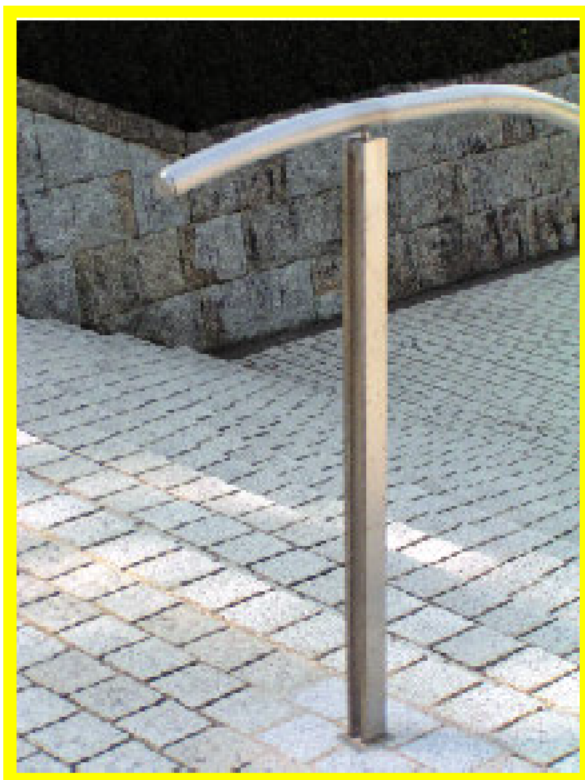
階段手摺

階段、傾斜路の手摺の端部が直線のため、服が引っかかりました。また、階段の段鼻と踏面の色彩の明度差がありません。

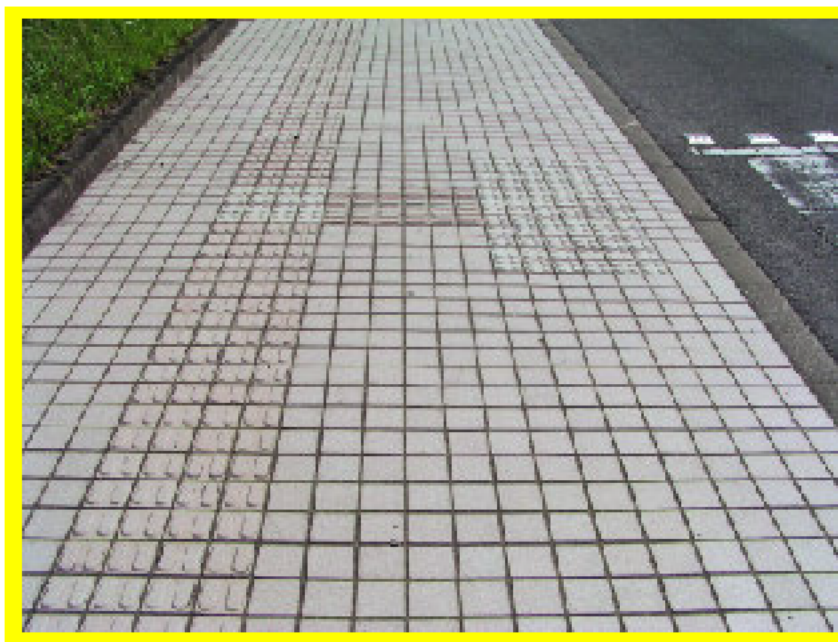
視覚障害者誘導用ブロックの色彩が路面の色彩と明度差がありません。

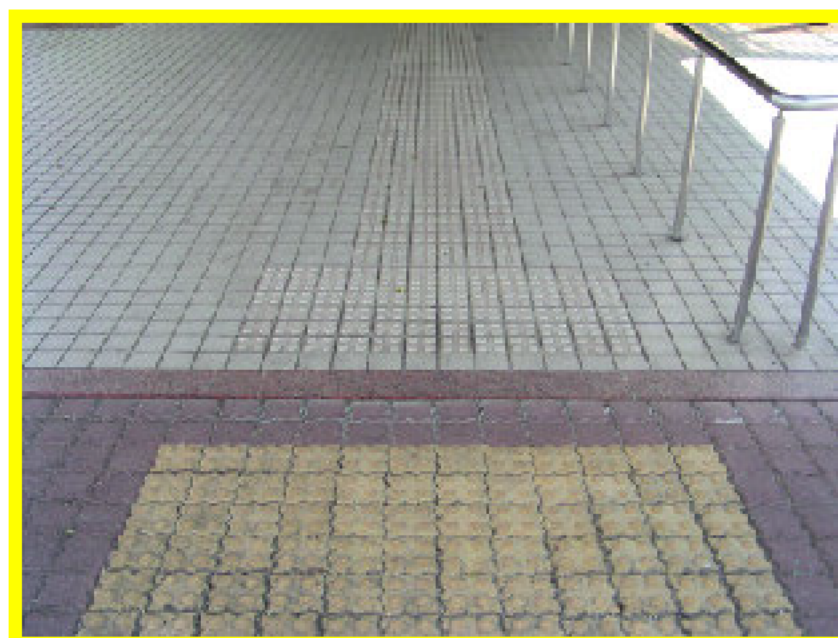
路面の色彩の変更を行っていますが、視覚障害者誘導用ブロックの色彩に連続性がありません。また、上記ブロックの色彩が路面の色と明度差がありません。

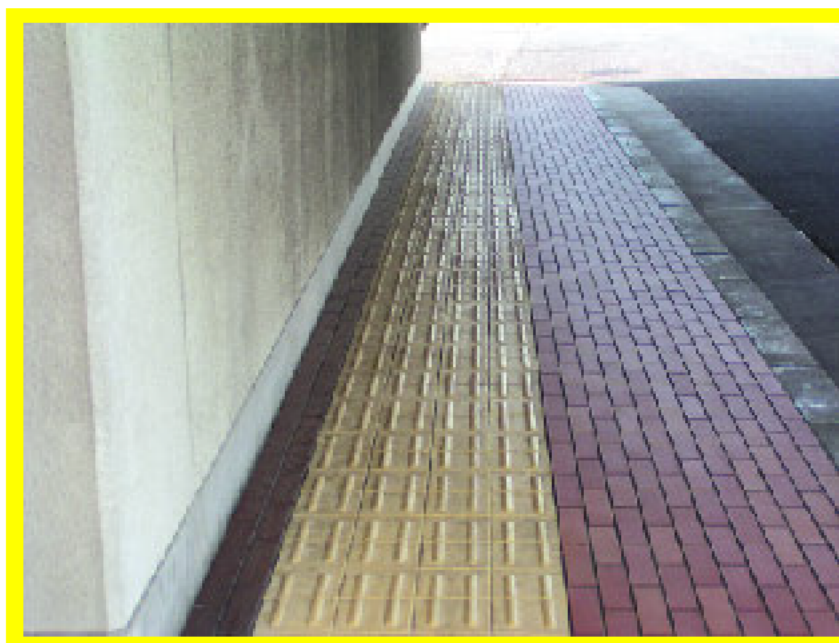
視覚障害者誘導用ブロックを2列に配置しているのはより良いのですが、壁から上記ブロックまでの距離が60cm程度ありません。

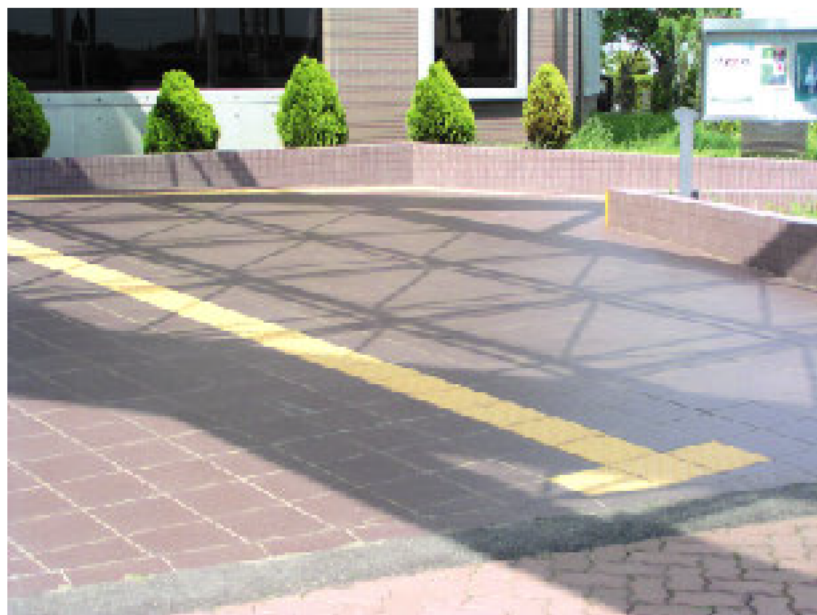
視覚障害者誘導用ブロックにて車寄せからの経路と道路からの経路の両方が確保されています。

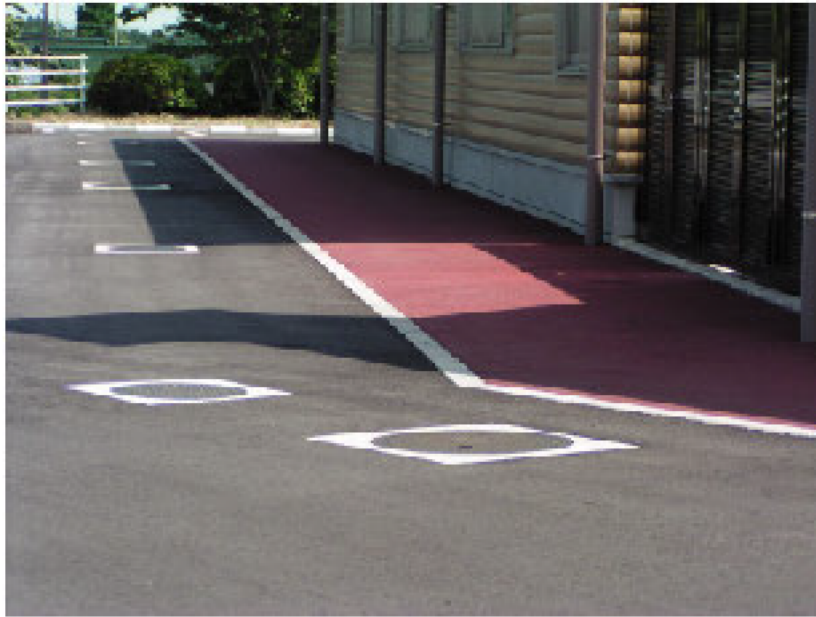
やむを得ず敷地内通路を歩道のような構造とすることができない場合でも、区画線と舗装面の色彩を明度差が大きい色彩とすることにより、敷地内通路を設定しています。

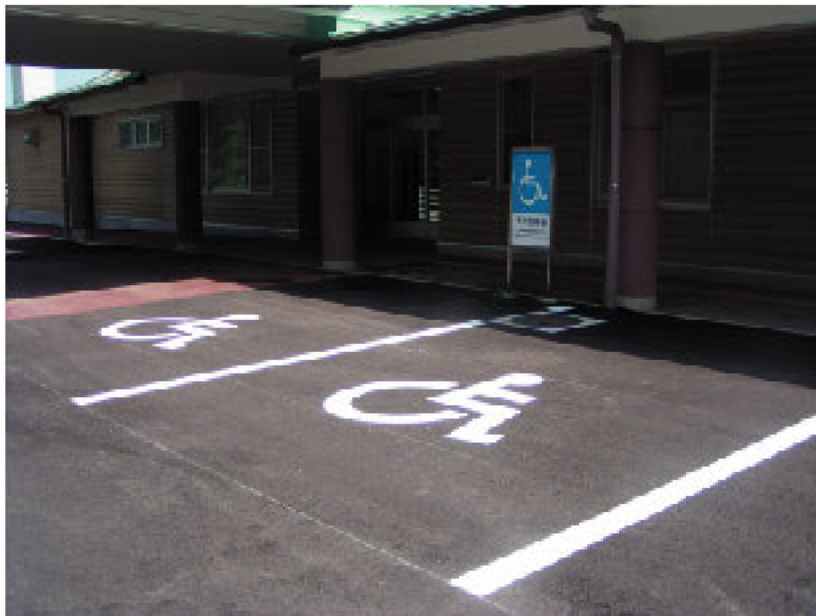
建築物の出入口に最も近い位置に設置しています。しかし、区画幅350cmのうち、自動車の配置位置と通路を区分した区画線の引き方が望ましいです。

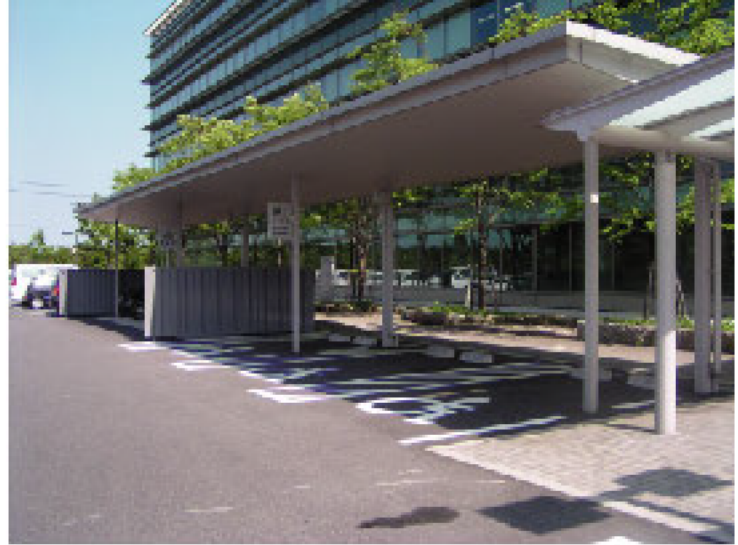
車いす使用者用駐車区画に屋根が設けられています。また、建物出入口への敷地内経路についても屋根が設けられています。区画線も自動車の配置位置と通路が分かりやすいものとしています。

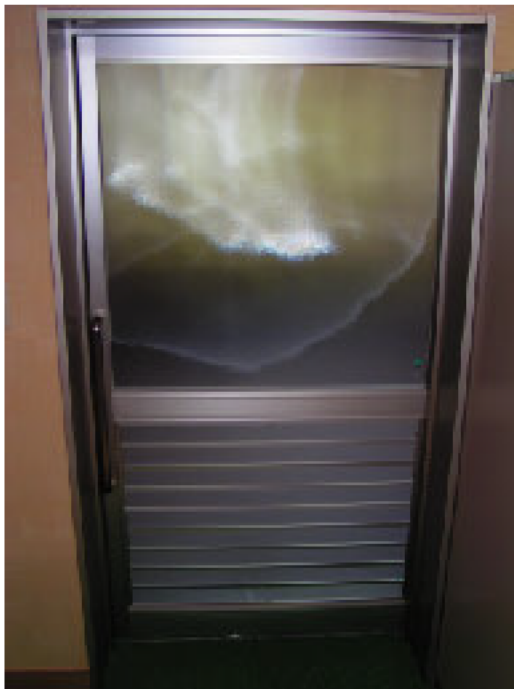
出入口の戸

浴室の出入口を引き戸とし、開閉操作が少ない力で可能なものとしています。また、取っ手を棒状ハンドルとしています。段差は設けず、グレーチングは車いすのキャスター等が落ち込まず滑りにくいものとするため、細めタイプ、すべり止め付きとし、溝の方向を車いすのキャスター等の横断方向に垂直に配置しています。
