中勢北部サイエンスシティ第1期事業計画
に係る事後調査報告書

平成14年度

平成15年3月

津市

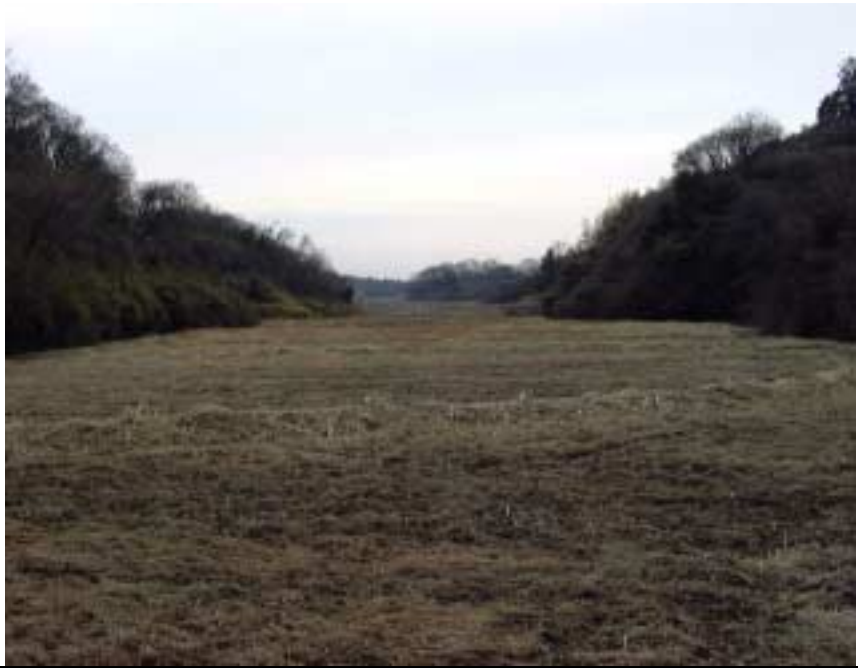
図4-4-2 代表的生息環境の断面模式図(保全区域A)

保全区域Aでは、水田はすべて耕作が放棄されているが、保全区域であるため水路整備の他、除草や放棄水田の耕起等を実施している。耕起等の管理が行われていない場所ではセイタカアワダチソウやネザサの侵入した湿性草地に変化しており、一部ハンノキやヤナギ低木林となっている場所もみられる。

谷戸を取り囲む樹林地にはコナラや竹林が分布するが、人手がほとんどはっていないため、斜面は低木やネザサが繁茂し、ヤブ状の場所が多くなっている。

場所：保全区域A	環境要素：樹林(コナラ、アカツ、竹)、ネザサ、放棄水田
環境の概要	<p>水田はすべて放棄され、管理区域を除き湿性草地に変化している。また、水田耕作に用いられた水路や溝のほとんどは、泥が堆積して埋まりつつある。</p> <p>谷戸を取り囲む樹林地は、コナラや竹林が分布するが、人手がほとんどはっていないため、低木やネザサが繁茂し、ヤブ状になっている場所が多くみられる。</p> <p>なお、本区域は保全区域であるため、放棄水田の除草・耕起や水路整備等を実施している。</p>
環境の概観

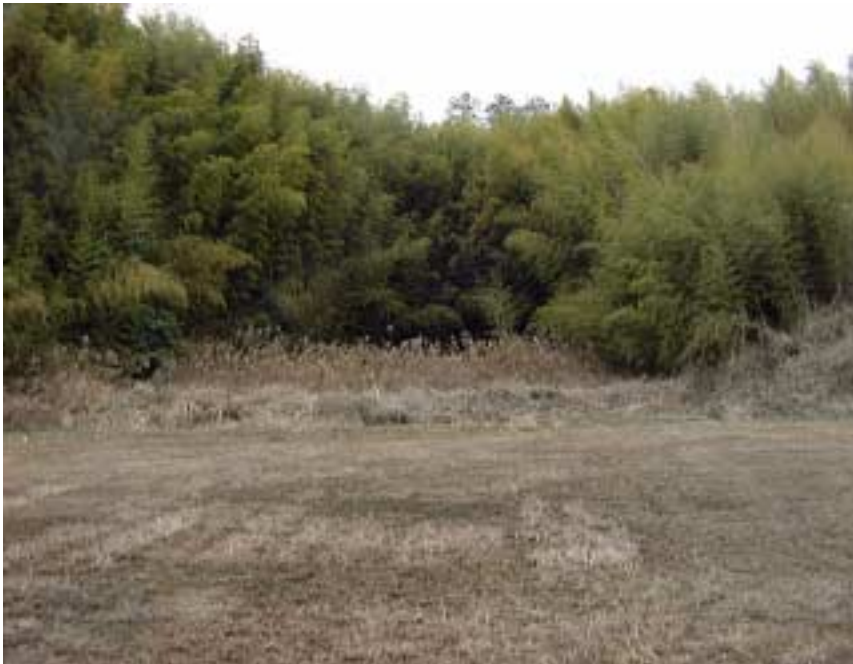
図4 - 4 - 3 代表的生息環境の断面模式図（保全区域B）

保全区域Bでは、新たに水路や溜池（水路下流側）が整備されているが、盛土部分に整備されていることから、水路では水が地下に浸透しほとんど溜まらない状況となっている。

また、一部に見られる水田も放棄され、セイタカアワダチソウやネザサの侵入した湿性草地に変化している。なお、この放棄水田の一部には、水深の浅い溜池が造られている。

山側の樹林地にはコナラや竹林もみられるが、人手がほとんどはっていないため、斜面は低木やネザサが繁茂し、ヤブ状の場所が多くなっている。

場所：保全区域B	環境要素：樹林(竹、アカツ、コナラ)、ササ、放棄水田
環境の概要	<p>小さな谷戸にみられる水田は放棄され、湿性草地に変化している。その一部に溜池が造られているが、水田耕作に用いられた用水路や溝のほとんどは、雑草の繁茂等で埋没している。また、新たに整備された水路は、水が地下に浸透し、あまり溜まらない状況にある。谷戸を取り囲む樹林地や水路に面した樹林地は、竹林やコナラ等が分布するが、人手がはいっていないため、ヤブ状になっている。</p> <p>なお、水路の反対側は造成地となっている。</p>
環境の概観
