亀山・関テクノヒルズ開発事業
に係る事後調査報告書
(平成14年度)

平成15年 5月

住友商事株式会社

対象事業の名称：亀山・関テクノヒルズ開発事業

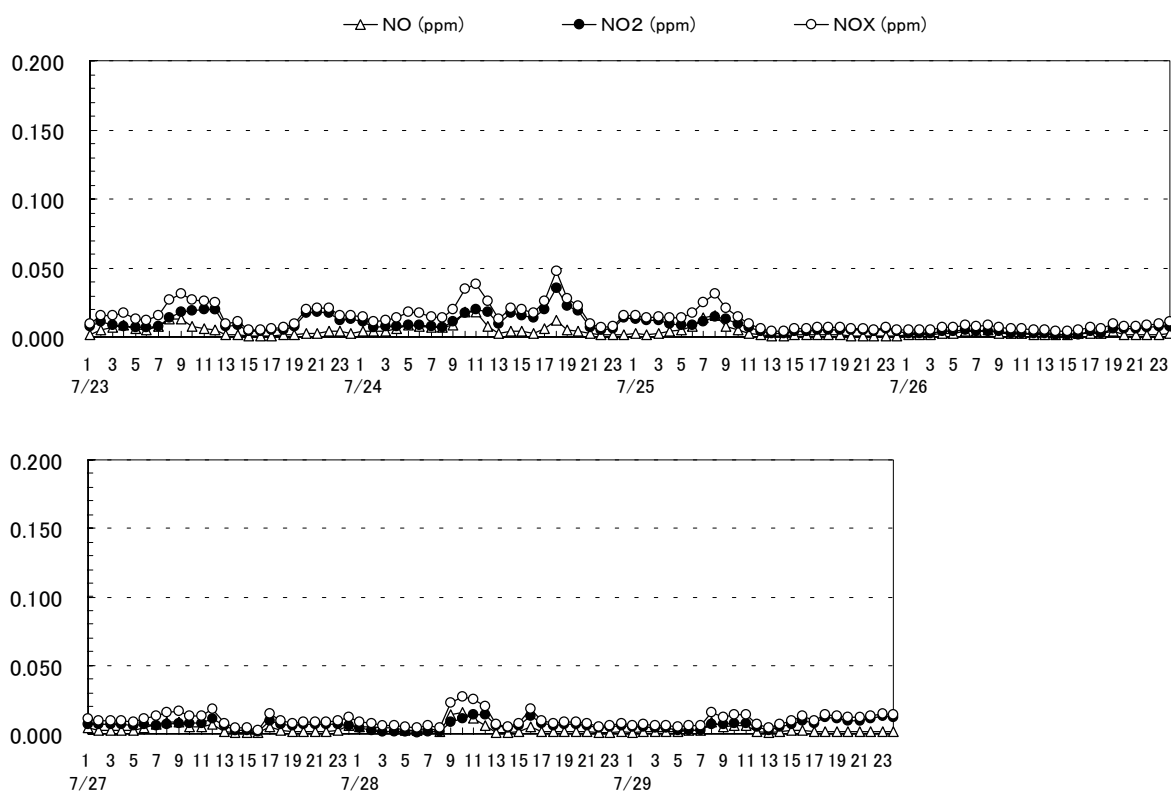
図5 - 2 (1) 二酸化窒素測定結果(平成14年7月23日～29日)

二酸化窒素は、1時間値が0.001～0.036ppm、日平均値が0.004～0.013ppm、二酸化硫黄は1時間値が0.001～0.080ppm、日平均値が0.003～0.021ppm、浮遊粒子状物質は1時間値が0.001～0.256ppm、日平均値が0.023～0.075ppmであった。

環境大気の調査結果は、表5 - 2 (1)のとおり環境保全目標を満足していた。ただし、浮遊粒子状物質については、環境基準の日平均値は同基準を下回っていたものの、1時間値については測定期間中2時間超過していた。1時間値が環境基準を超えた時間帯は、いずれも重機の稼働時間帯であり、造成工事の影響と考えられる。また、二酸化硫黄が7月27日から29日にかけて高い値を示したが、これは三宅島の噴火に起因するものであり、造成工事の影響ではなかったと考えられる。

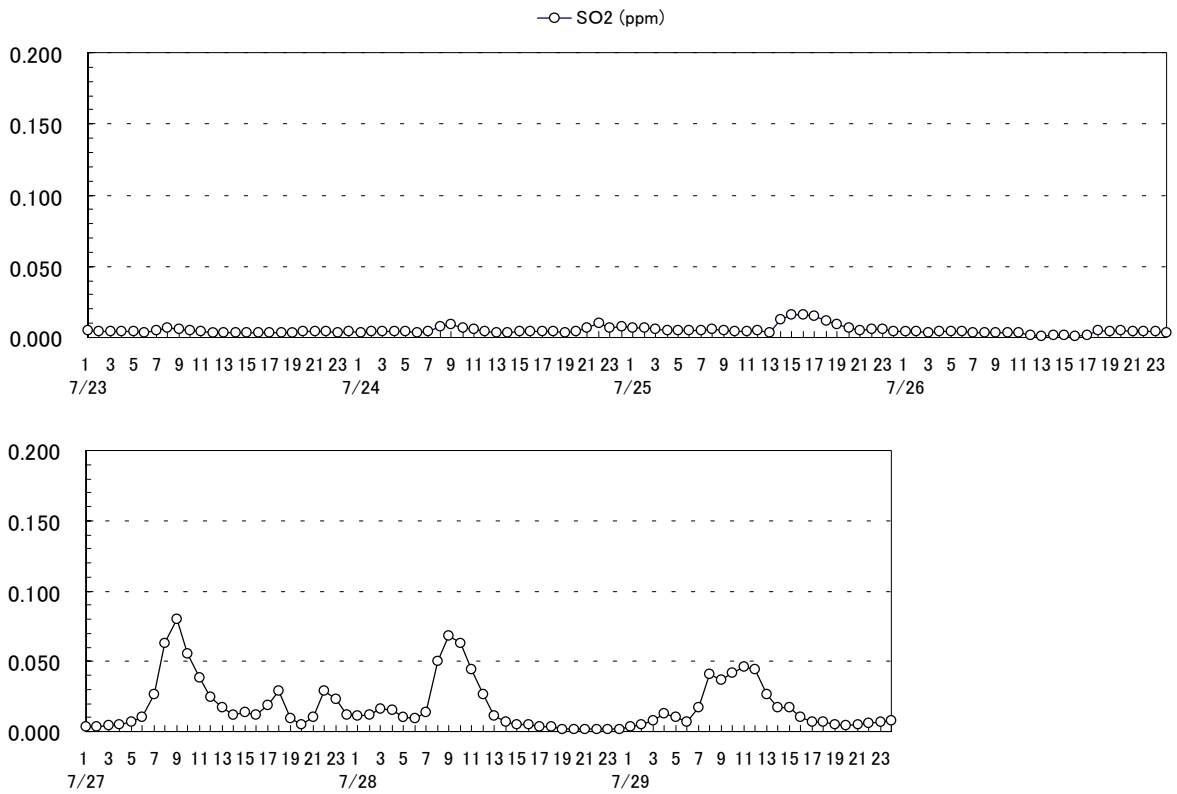
図5 - 2 (2) 二酸化硫黄測定結果 (平成14年7月23日~29日)

なお、二酸化硫黄が7月27日から29日にかけて高い値を示したのは、亀山市周辺の大気汚染常時監視測定局の値が同じように高い値を示していたことから、三宅島の噴火の影響と考えられる。

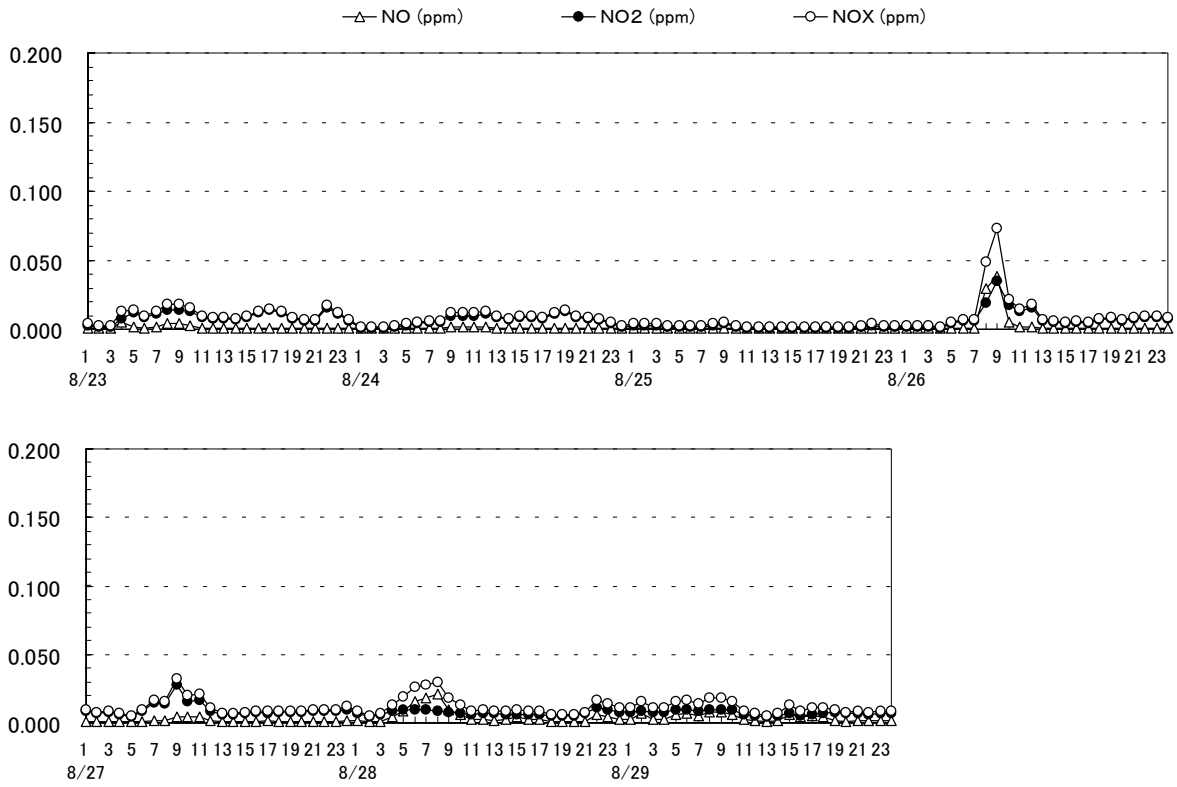
図 5 - 2 (4) 二酸化窒素測定結果 (平成 14 年 8 月 23 日 ~ 29 日)

二酸化窒素は、1時間値が0.001～0.035ppm、日平均値が0.002～0.010ppm、二酸化硫黄は1時間値が0.001～0.018ppm、日平均値が0.001～0.007ppm、浮遊粒子状物質は1時間値が0.002～0.066ppm、日平均値が0.016～0.026ppmであった。

環境大気の測定結果は、表5 - 2 (2)のとおり環境保全目標を満足していた。また、環境基準についてもすべて下回っていた。
