中勢北部サイエンスシティ第1期事業計画
に係る事後調査報告書

平成15年度

平成16年3月

津市

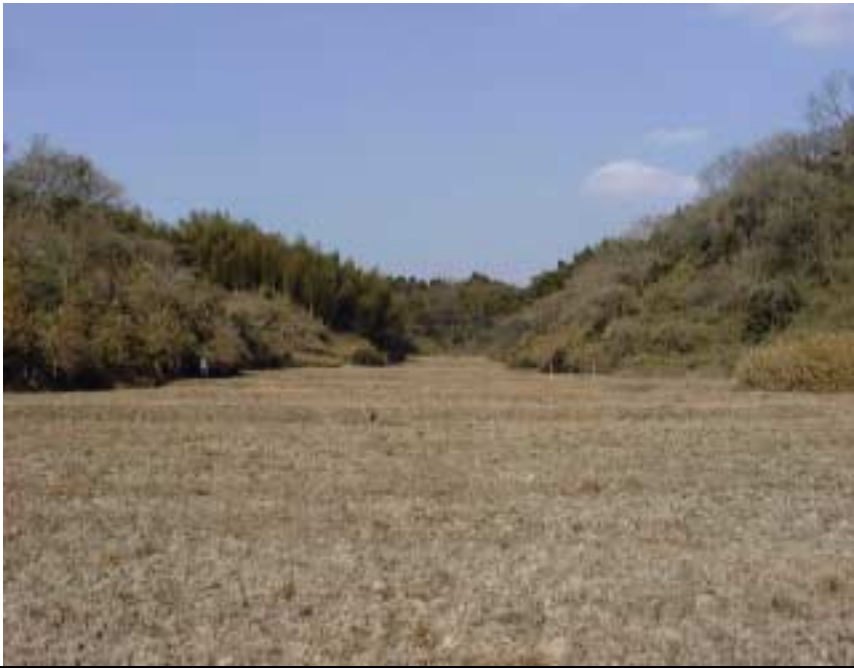
図4 - 4 - 2 代表的生息環境の断面模式図（保全区域A）

保全区域Aでは、水田はすべて耕作が放棄されているが、保全区域であるため水路整備の他、除草や放棄水田の耕起等を実施している。耕起等の管理が行われていない場所ではセイタカアワダチソウやネザサの侵入した湿性草地に変化しており、一部ハンノキやヤナギ低木林となっている場所もみられる。

谷戸を取り囲む樹林地にはコナラや竹林が分布するが、人手がほとんどはっていないため、斜面は低木やネザサが繁茂し、ヤブ状の場所が多くなっている。

場所：保全区域A	環境要素：樹林(コナラ、アカツ、竹)、ササ、放棄水田
環境の概要	<p>水田はすべて放棄され、管理区域を除き湿性草地に変化している。また、水田耕作に用いられた水路や溝のほとんどは、泥が堆積して埋まりつつある。</p> <p>谷戸を取り囲む樹林地は、コナラや竹林が分布するが、人手がほとんどはいていないため、低木やネザサが繁茂し、ヤブ状になっている場所が多くみられる。</p> <p>なお、本区域は保全区域であるため、放棄水田の除草・耕起や水路整備等を実施している。</p>
環境の概観

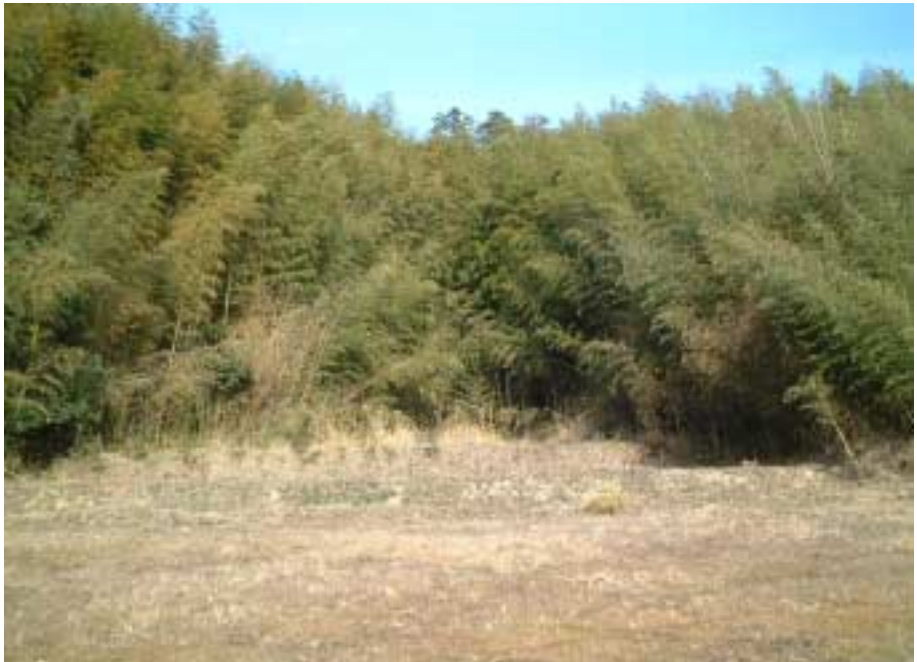
図4-4-3 代表的生息環境の断面模式図（保全区域B）

保全区域Bでは、新たに水路や溜池（水路下流側）が整備されているが、盛土部分に整備されていることから、水路では水が地下に浸透しほとんど溜まらない状況となっている。

また、一部に見られる水田も放棄され、セイタカアワダチソウやネザサの侵入した湿性草地に変化している。なお、この放棄水田の一部には、水深の浅い溜池が造られている。

場所：保全区域B	環境要素：樹林(竹、アカツ、コナラ)、ササ、放棄水田
環境の概要	<p>小さな谷戸にみられる水田は放棄され、湿性草地に変化している。その一部に溜池が造られているが、水田耕作に用いられた用水路や溝のほとんどは、雑草の繁茂等で埋没している。また、新たに整備された水路は、水が地下に浸透し、あまり溜まらない状況にある。谷戸を取り囲む樹林地や水路に面した樹林地は、竹林やコナラ等が分布するが、人手がはいっていないため、ヤブ状になっている。</p> <p>なお、水路の反対側は造成地となっている。</p>
環境の概観
