中勢北部サイエンスシティ第1期事業計画  
に係る事後調査報告書

平成16年度

津市

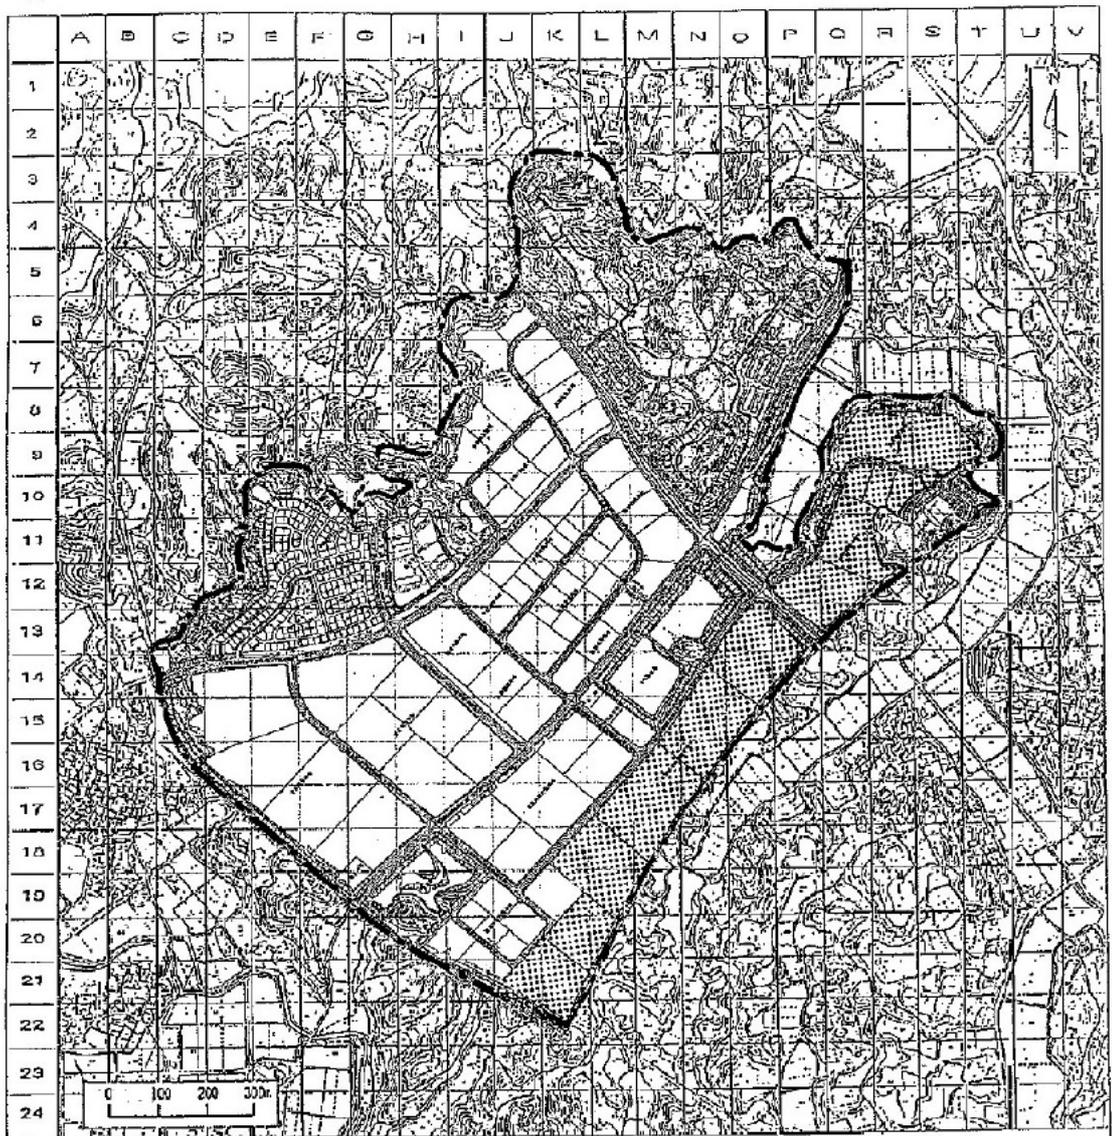
图 4-1-1 (2) 未改变区域调查范围

調査は、平成 8 年度に移植した 6 種（オオイワカガミ、リンドウ、シライトソウ、ミズキボウシ、ササユリ、シュンラン）および、平成 13 年度に移植した 1 種（タツナミソウ）について保全区域内の移植地点において活着状況の調査を実施した。

また、保全区域と改変予定の未改変区域において、生育の可能性のあるカワラナデシコ、コモウセンゴケ、フデリンドウ、タツナミソウ、オミナエシ、シライトソウについて生育確認調査を実施した。

移植地点及び調査範囲は図 4 - 1 - 1 (1)、(2)に示した。

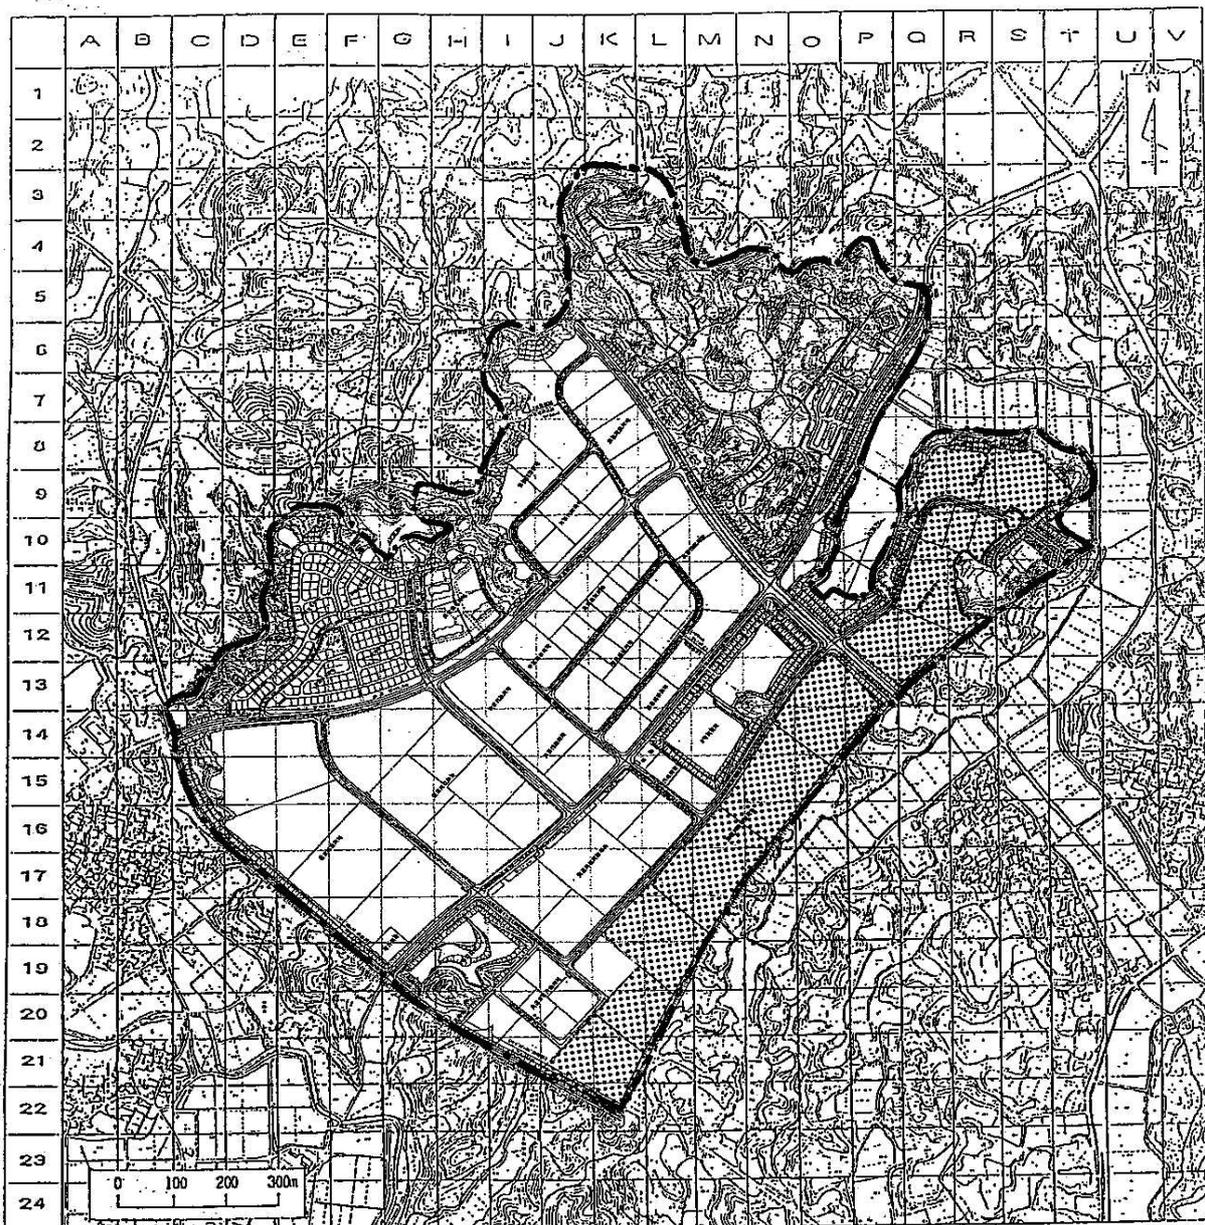
圖 4 - 2 - 1 調查地点

調査範囲は事業区域及びその周辺とし、調査地点は図4 - 2 - 1に示したとおり調査範囲を広く見渡せる2地点を設定した。

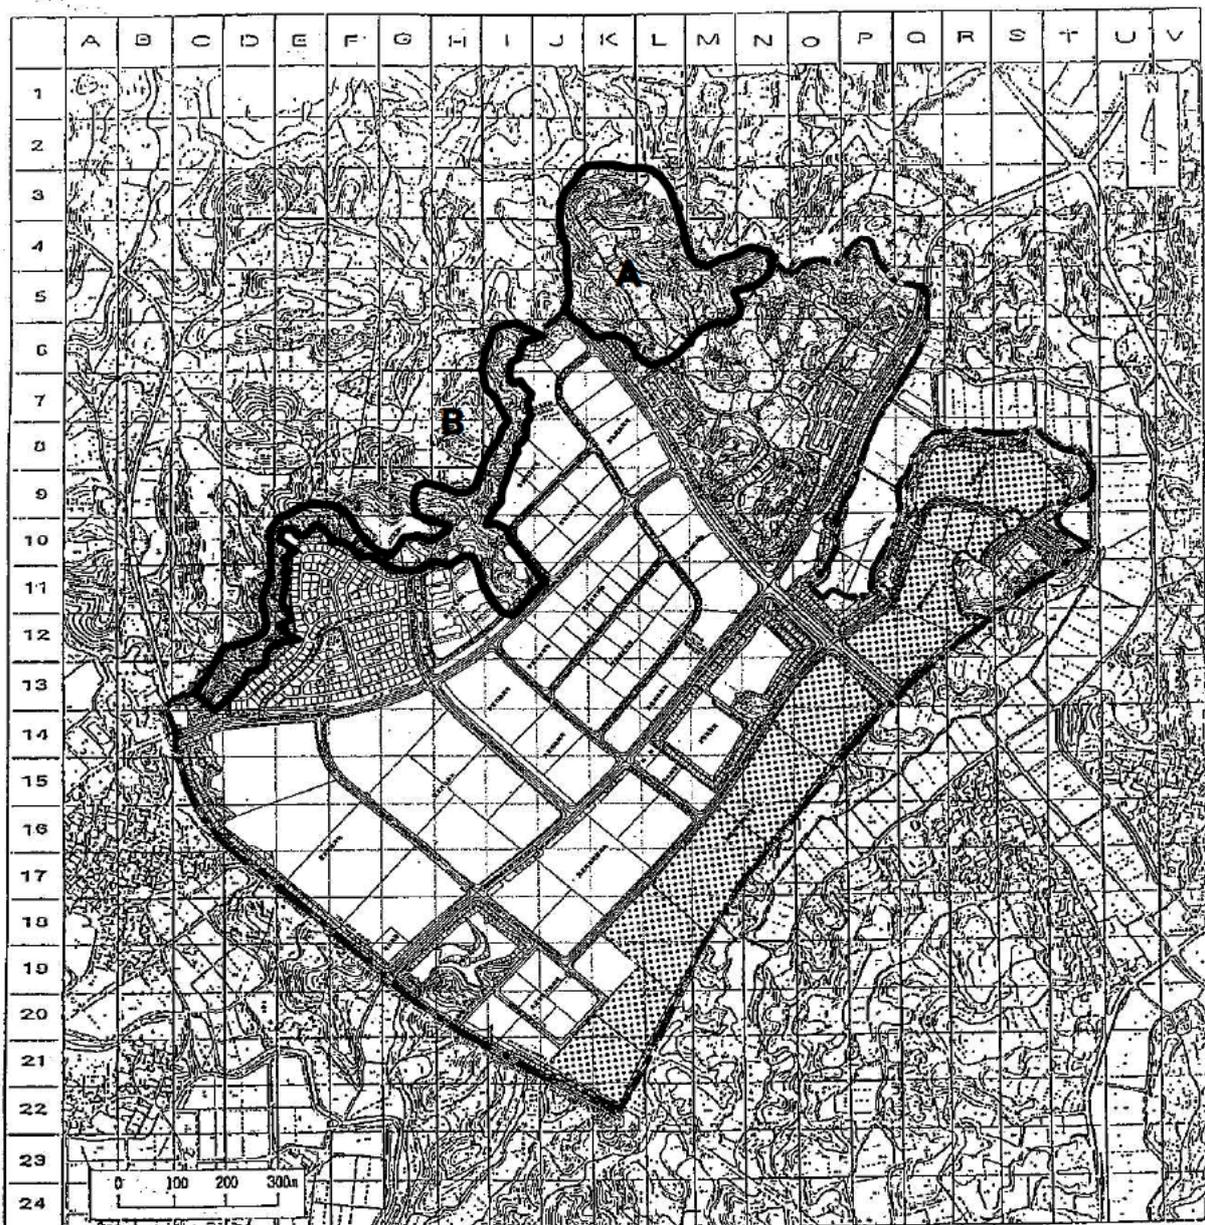
图4-4-1 调查区域位置图（保全区域A、B）

調査は、第1期事業区域の保全区域A・Bで行った。

調査範囲は図4 - 4 - 1（第1期事業区域）に示した。

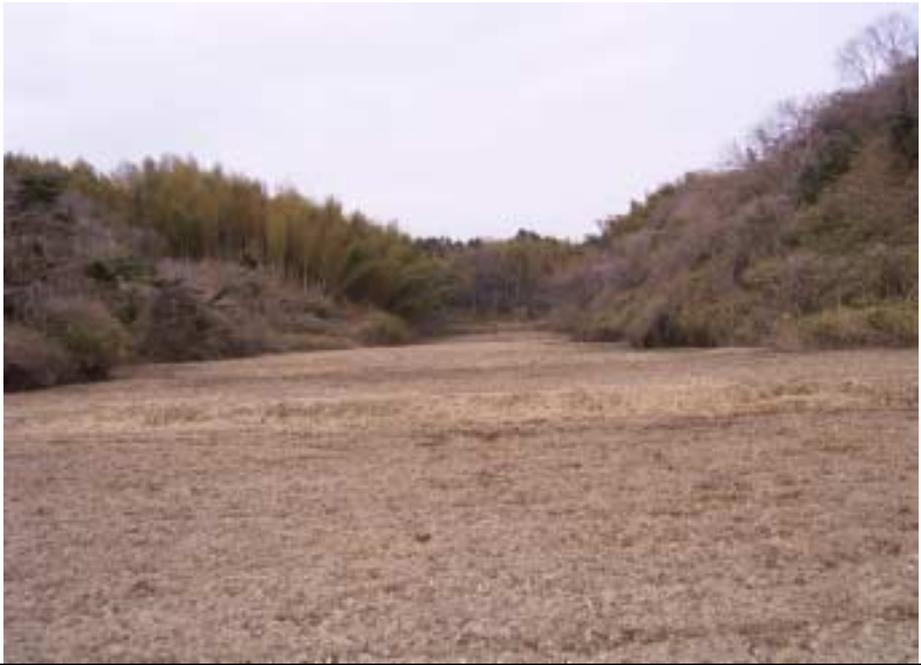
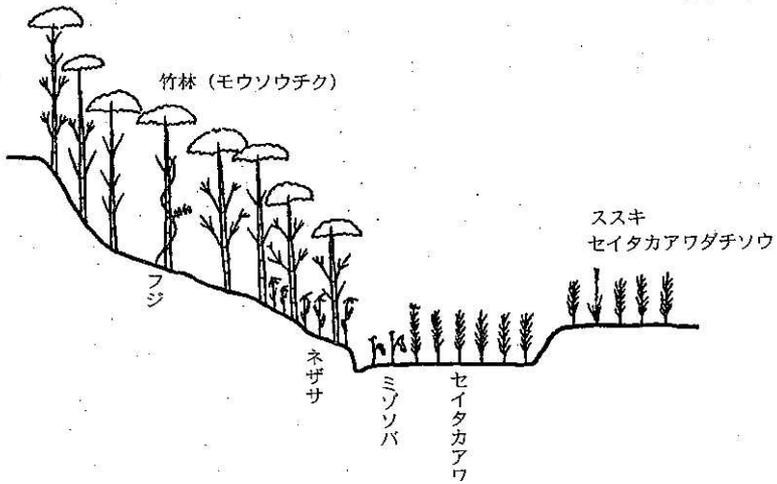
図 4 - 4 - 2 代表的生息環境の断面模式図（保全区域 A）

保全区域Aでは、水田はすべて耕作が放棄されているが、保全区域であるため水路整備の他、除草や放棄水田の耕起等を実施している。耕起等の管理が行われていない場所ではセイタカアワダチソウやネザサの侵入した湿性草地に変化しており、一部ハンノキやヤナギ低木林となっている場所もみられる。

谷戸を取り囲む樹林地にはコナラや竹林が分布するが、人手がほとんどはっていないため、斜面は低木やネザサが繁茂し、ヤブ状の場所が多くなっている。

場所：保全区域 A	環境要素：樹林(コナラ、アカツ、竹)、ササ、放棄水田
環境の概要	<p>水田はすべて放棄され、管理区域を除き湿性草地に変化している。また、水田耕作に用いられた水路や溝のほとんどは、泥が堆積して埋まりつつある。</p> <p>谷戸を取り囲む樹林地は、コナラや竹林が分布するが、人手がほとんどはっていないため、低木やネザサが繁茂し、ヤブ状になっている場所が多くみられる。</p> <p>なお、本区域は保全区域であるため、放棄水田の除草・耕起や水路整備等を実施している。</p>
環境の概観

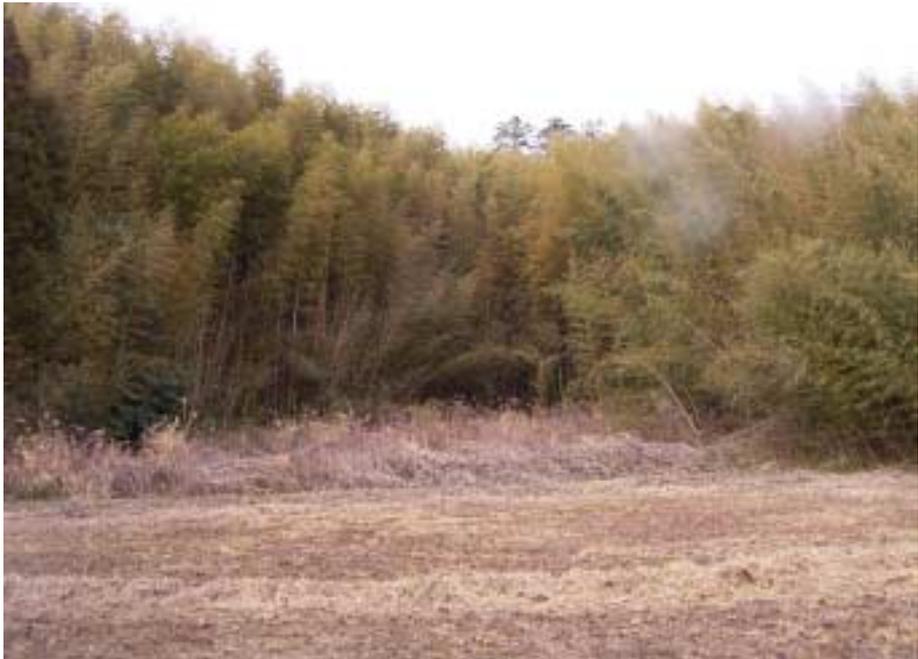
図 4 - 4 - 3 代表的生息環境の断面模式図（保全区域B）

保全区域Bでは、新たに水路や溜池（水路下流側）が整備されているが、盛土部分に整備されていることから、水路では水が地下に浸透しほとんど溜まらない状況となっている。

また、一部に見られる水田も放棄され、セイタカアワダチソウやネザサの侵入した湿性草地に変化している。なお、この放棄水田の一部には、水深の浅い溜池が造られている。

場所：保全区域B	環境要素：樹林(竹、アカツ、コナラ)、ササ、放棄水田
環境の概要	<p>小さな谷戸にみられる水田は放棄され、湿性草地に変化している。その一部に溜池が造られているが、水田耕作に用いられた水路や溝のほとんどは、雑草の繁茂等で埋没している。また、新たに整備された水路は、水が地下に浸透し、あまり溜まらない状況にある。谷戸を取り囲む樹林地や水路に面した樹林地は、竹林やコナラ等が分布するが、人手がはいっていないため、ヤブ状になっている。</p> <p>なお、水路の反対側は造成地となっている。</p>
環境の概観

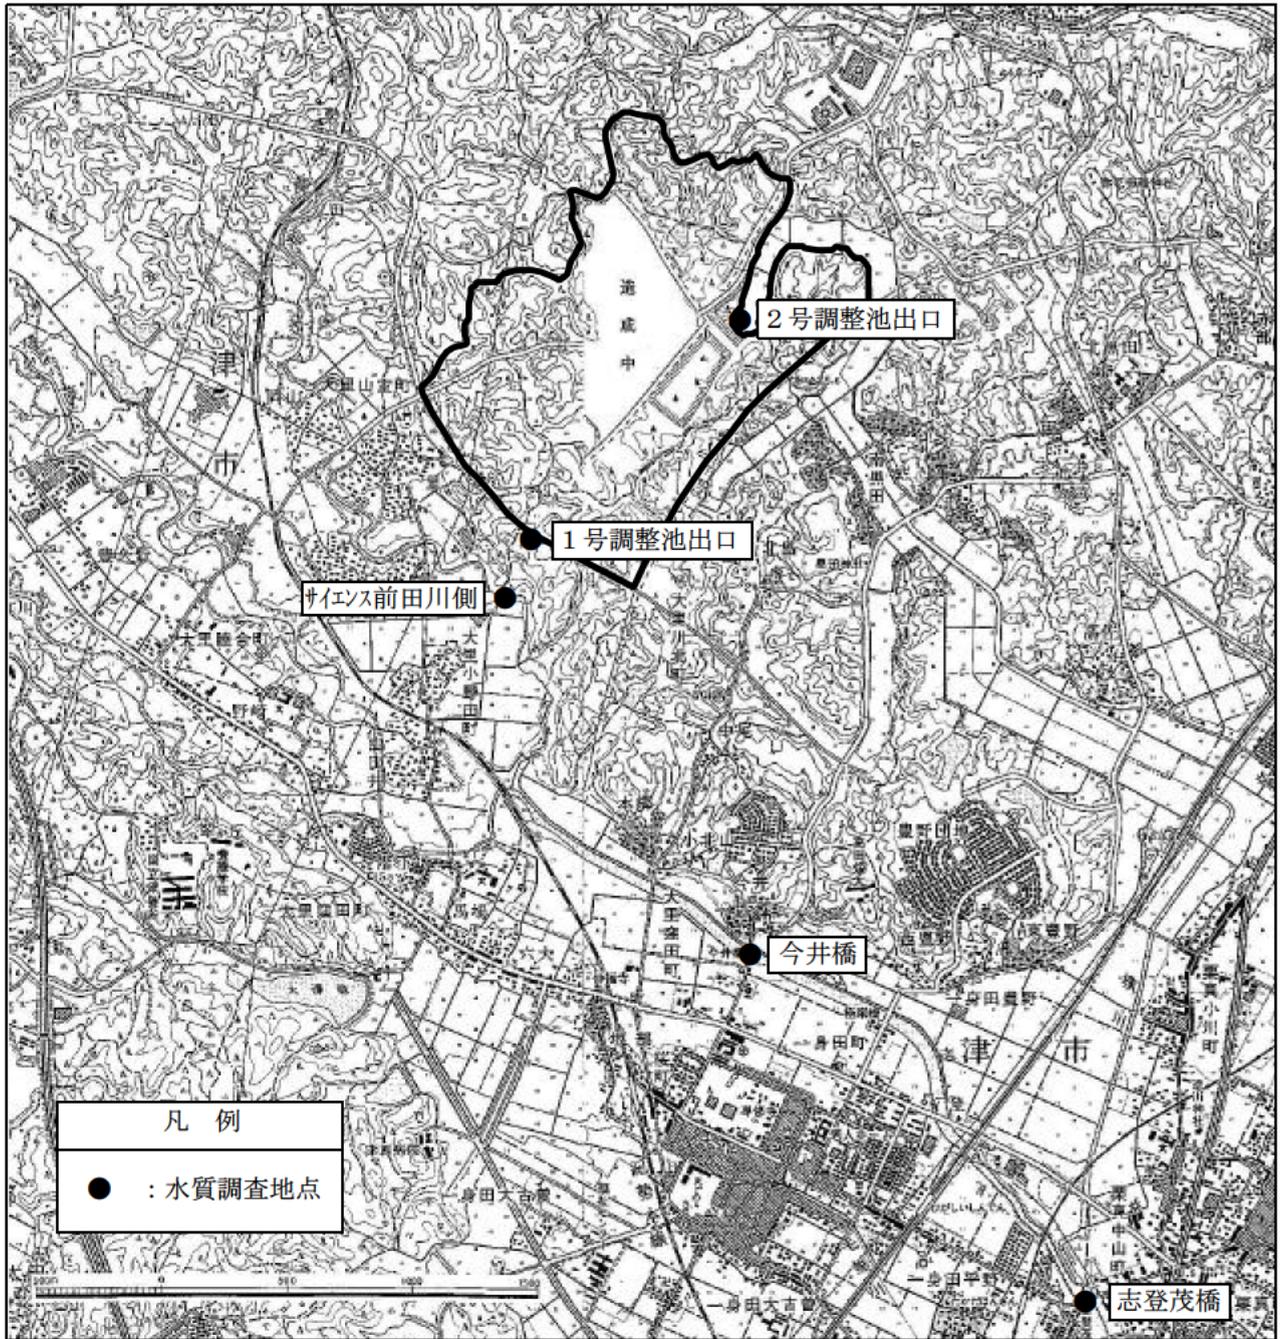
図4-6-1 水質調査地点

1号及び2号調整池出口及び流出河川である志登茂川（今井橋、志登茂橋）において降雨後の濁水について調査を実施した。また、一部施設の供用が開始されたことから、環境保全目標を設定している環境基準点（今井橋）での水質について調査を実施した。なお、参考として放流口（サイエンス前田川側）における放流水の水質調査を実施した。

調査地点を図4 - 6 - 1に示した。

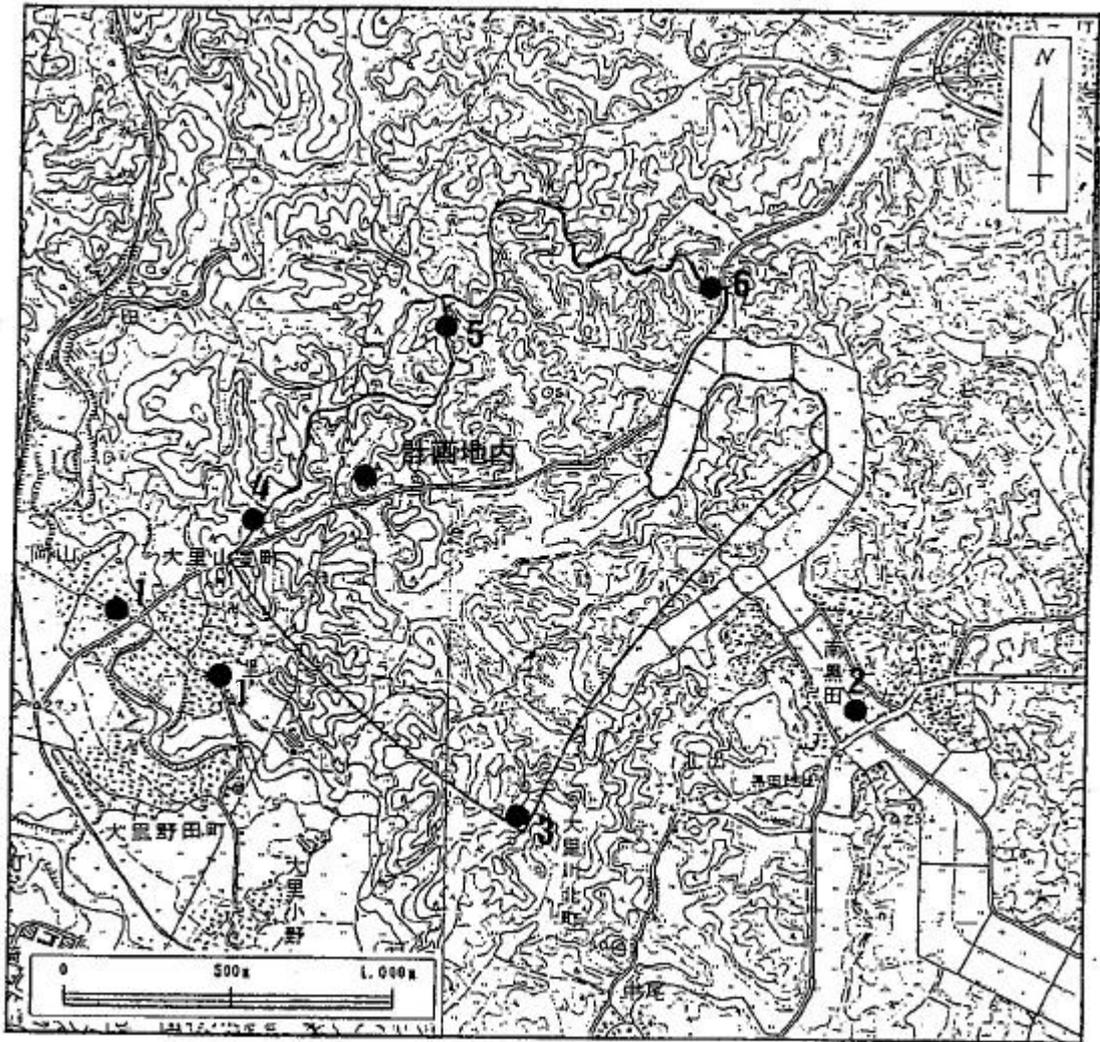
図 4 - 7 - 1 騒音調査地点

工事中の重機類による騒音が周辺環境に与える影響を把握するため、周辺集落2地点( 1、2 )において環境騒音調査を、敷地境界4地点( 3～6 )において建設騒音調査を実施した。また、計画地内での騒音状況を把握するため、7月、11月、3月調査時に工事敷地内1ヶ所において建設騒音調査を併せて実施した。

調査地点は、図4 - 7 - 1に示した。

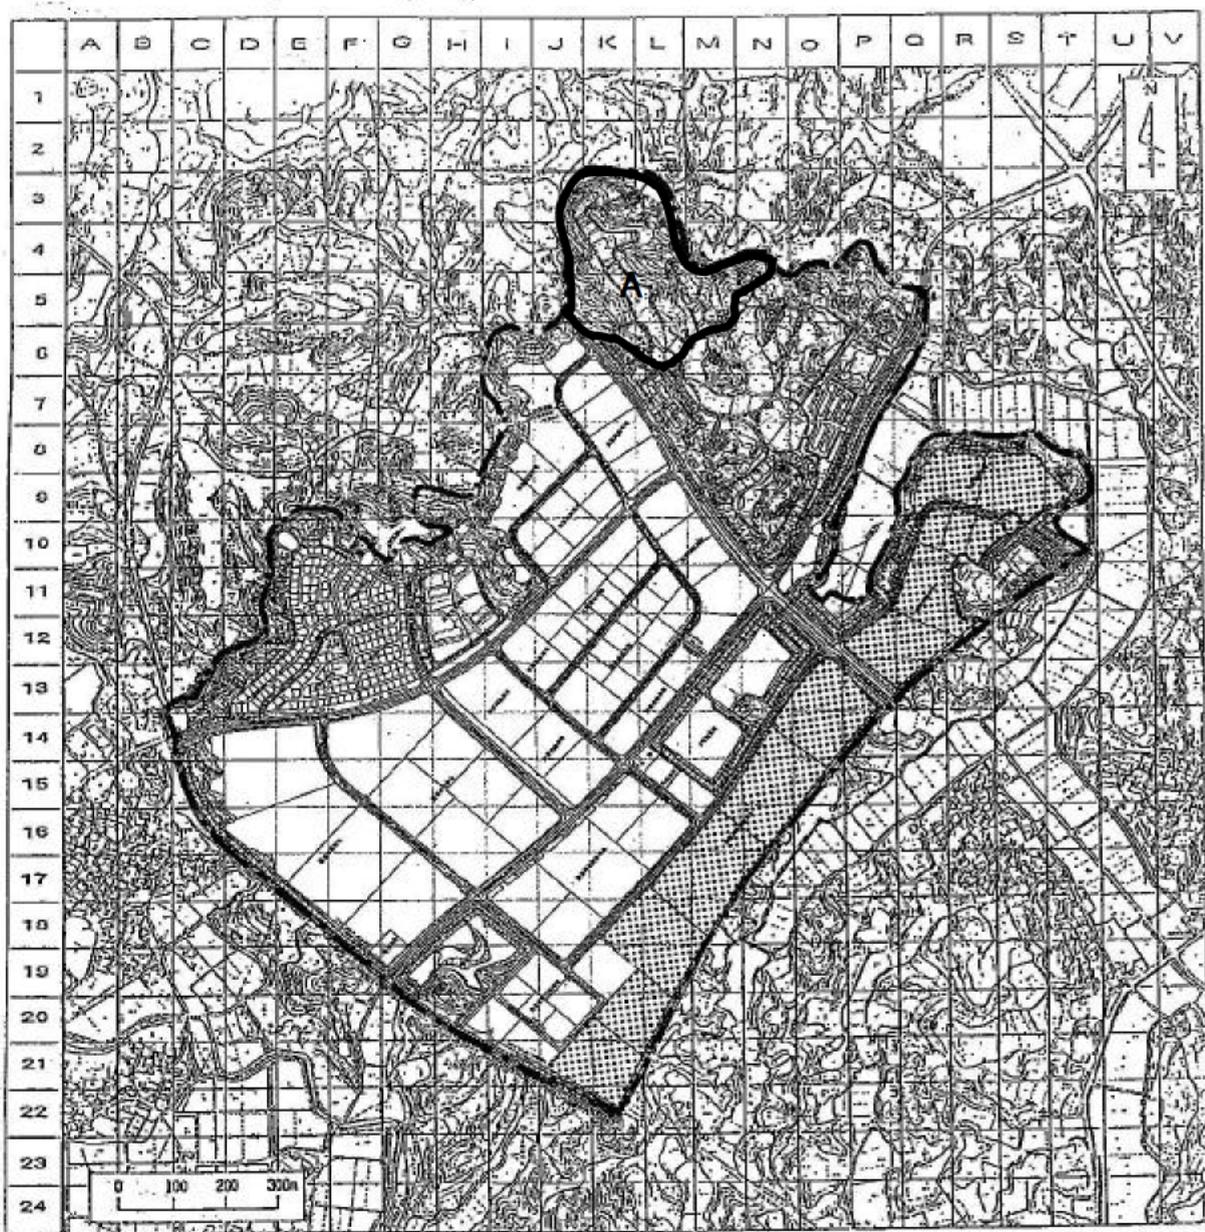
图 4 - 8 - 1 保全区域 A

除草工、耕起工及び水路の泥除去工等を保全区域Aにおいて実施した。

環境整備地域である保全区域Aの位置を図4 - 8 - 1に、整備内容別区域を図4 - 8 - 2に示した。

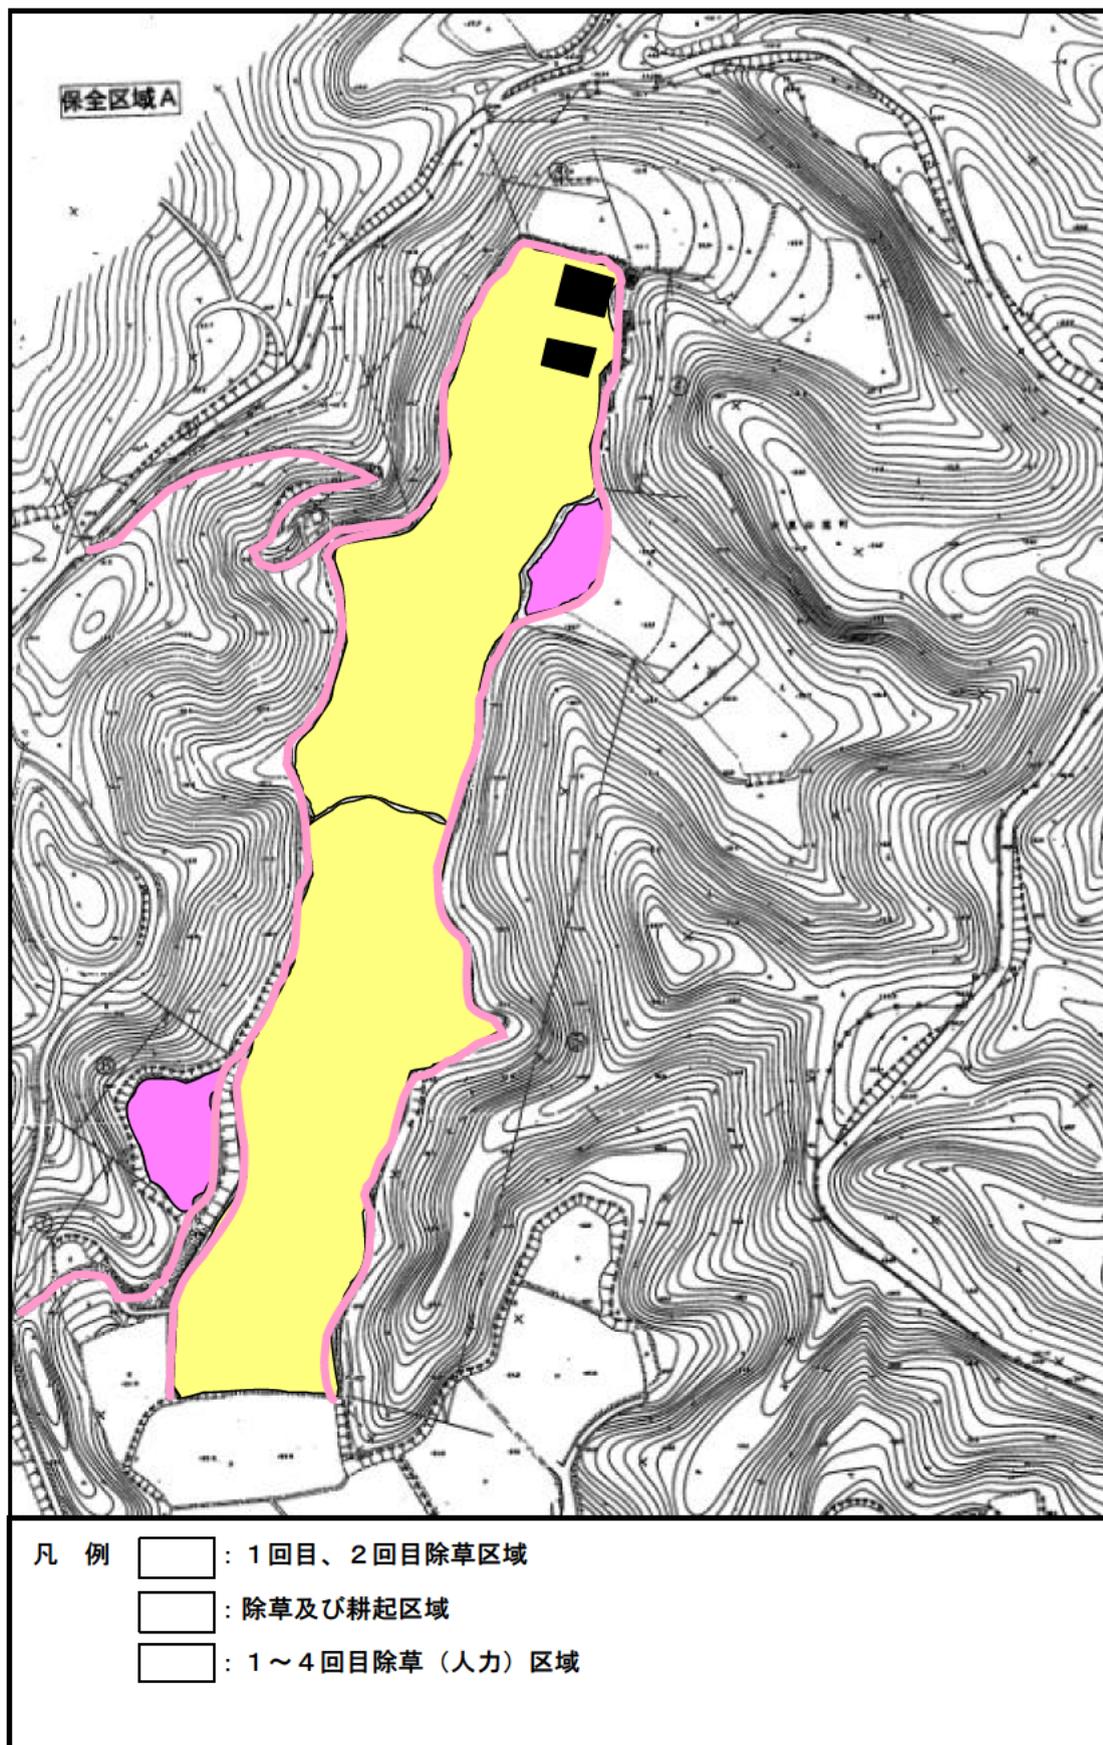
图 4-8-2 整備内容別区域

事業区域内の保全区域Aでは、カスミサンショウウオ等の生息地として湿地環境を維持する必要があるため、放棄水田において除草・耕起を実施した。

また、最上部の放棄水田に植栽した花菖蒲（300株）周辺の除草については、人力により実施した。

保全区域Aは将来、自然観察園として整備する計画であることから動植物の良好な環境として維持していくためには、今後も定期的な除草、耕起や水管理等の適正な管理の必要がある。

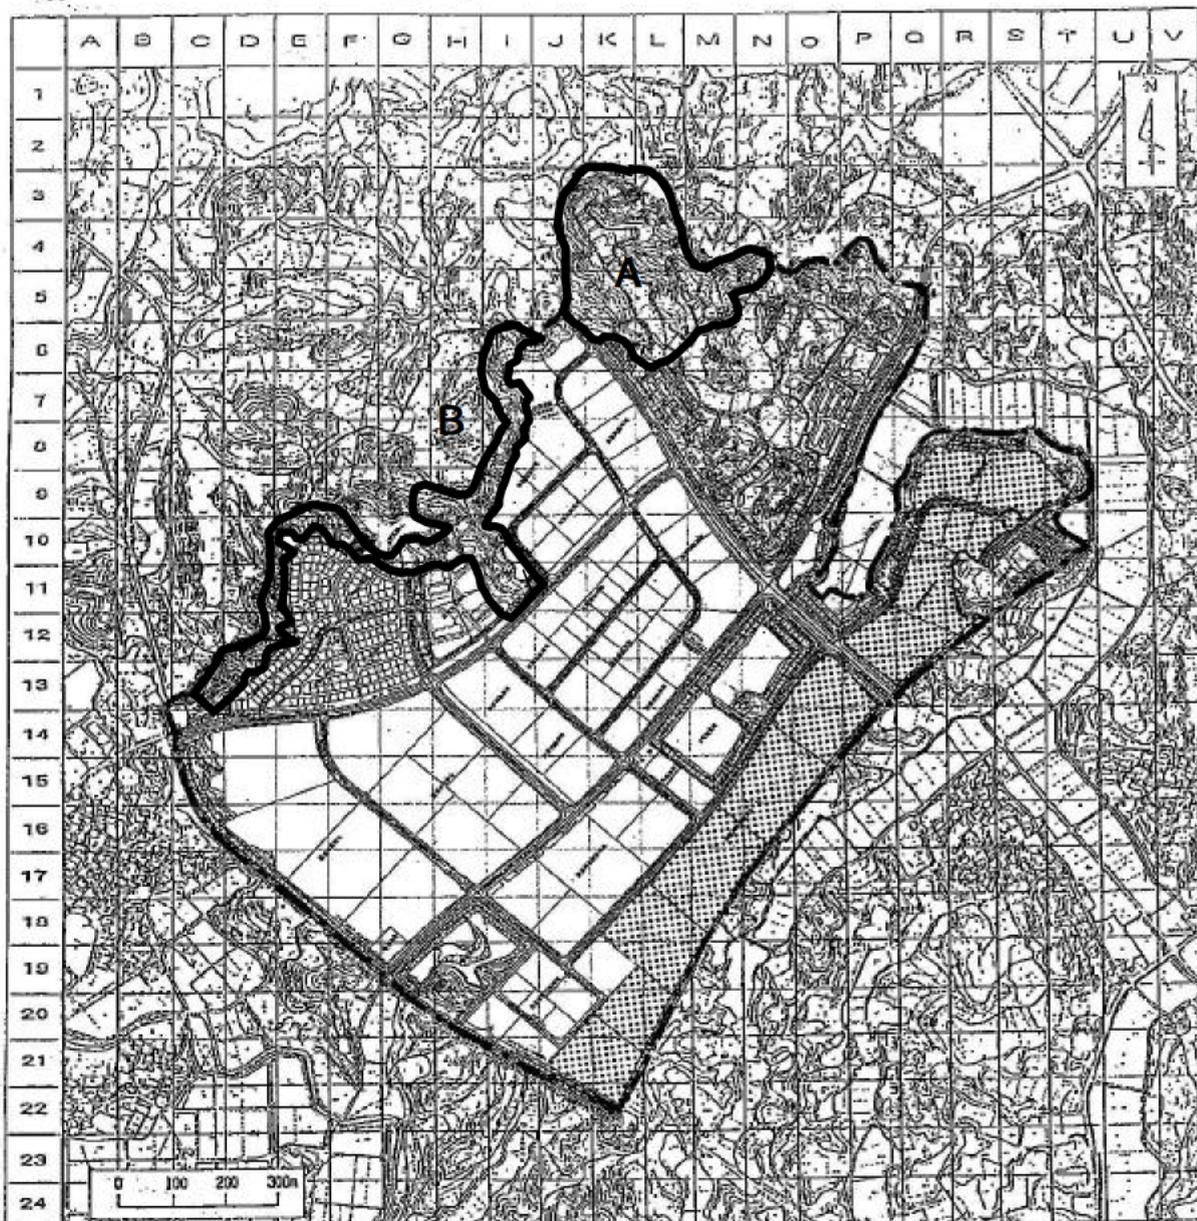
图 1 - 1 調查区域位置图 (保全区域A、B)

調査は、第1期事業区域の保全区域A及びBにおいて実施した。

調査範囲は、図1 - 1に示したとおりである。
