中勢北部サイエンスシティ第1期事業計画
に係る事後調査報告書

平成17年度

平成18年3月

津市

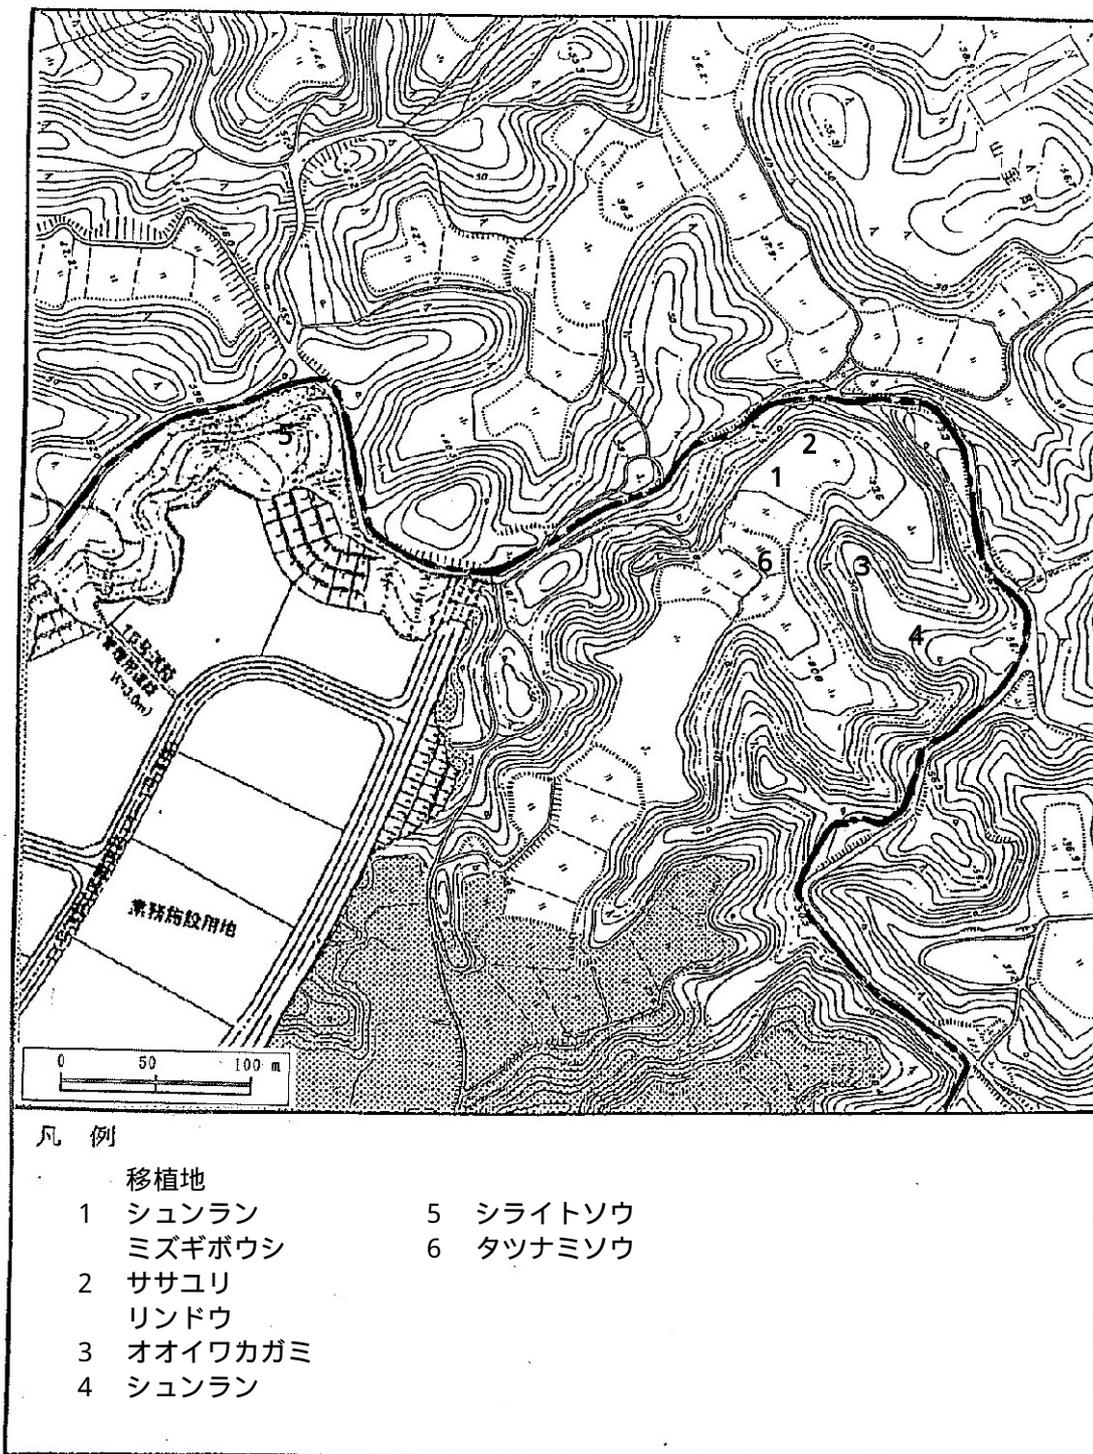
図4 - 1 - 1 (1) 特筆すべき植物移植地点

調査は、平成 8 年度に移植した 6 種（オオイワカガミ、リンドウ、シライトソウ、ミズキボウシ、ササユリ、シュンラン）および、平成 13 年度に移植した 1 種（タツナミソウ）について保全区域内の移植地点において活着状況の調査を実施した。

移植地点及び調査範囲は図 4 - 1 - 1 (1)、(2)に示した。

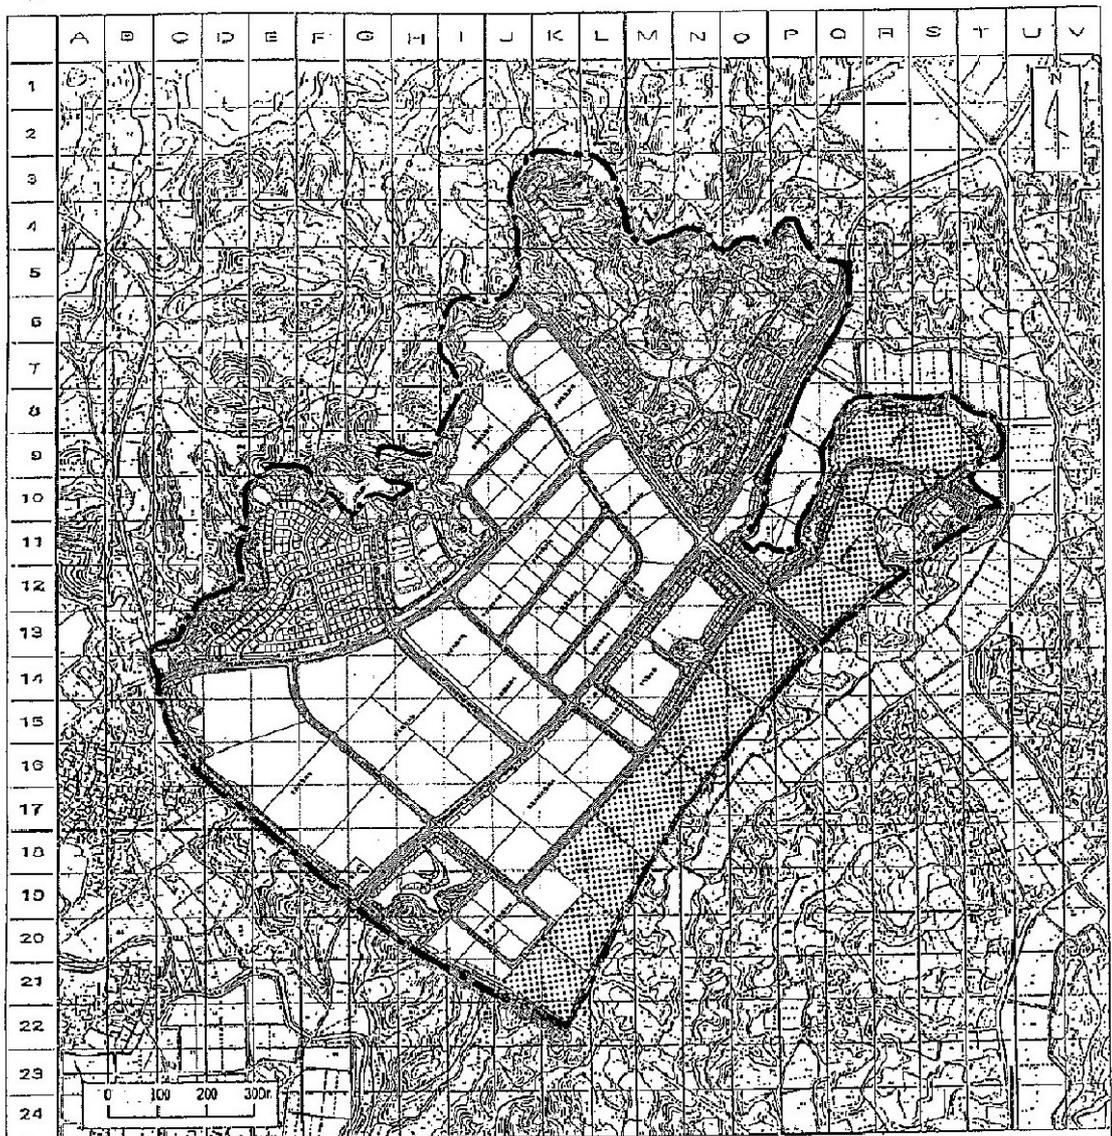
图 4 - 1 - 1 (2) 未改变区域调查范围

また、保全区域と改変予定の未改変区域において、生育の可能性のあるカワラナデシコ、コモウセンゴケ、フデリンドウ、タツナミソウ、オミナエシ、シライトソウについて生育確認調査を実施した。

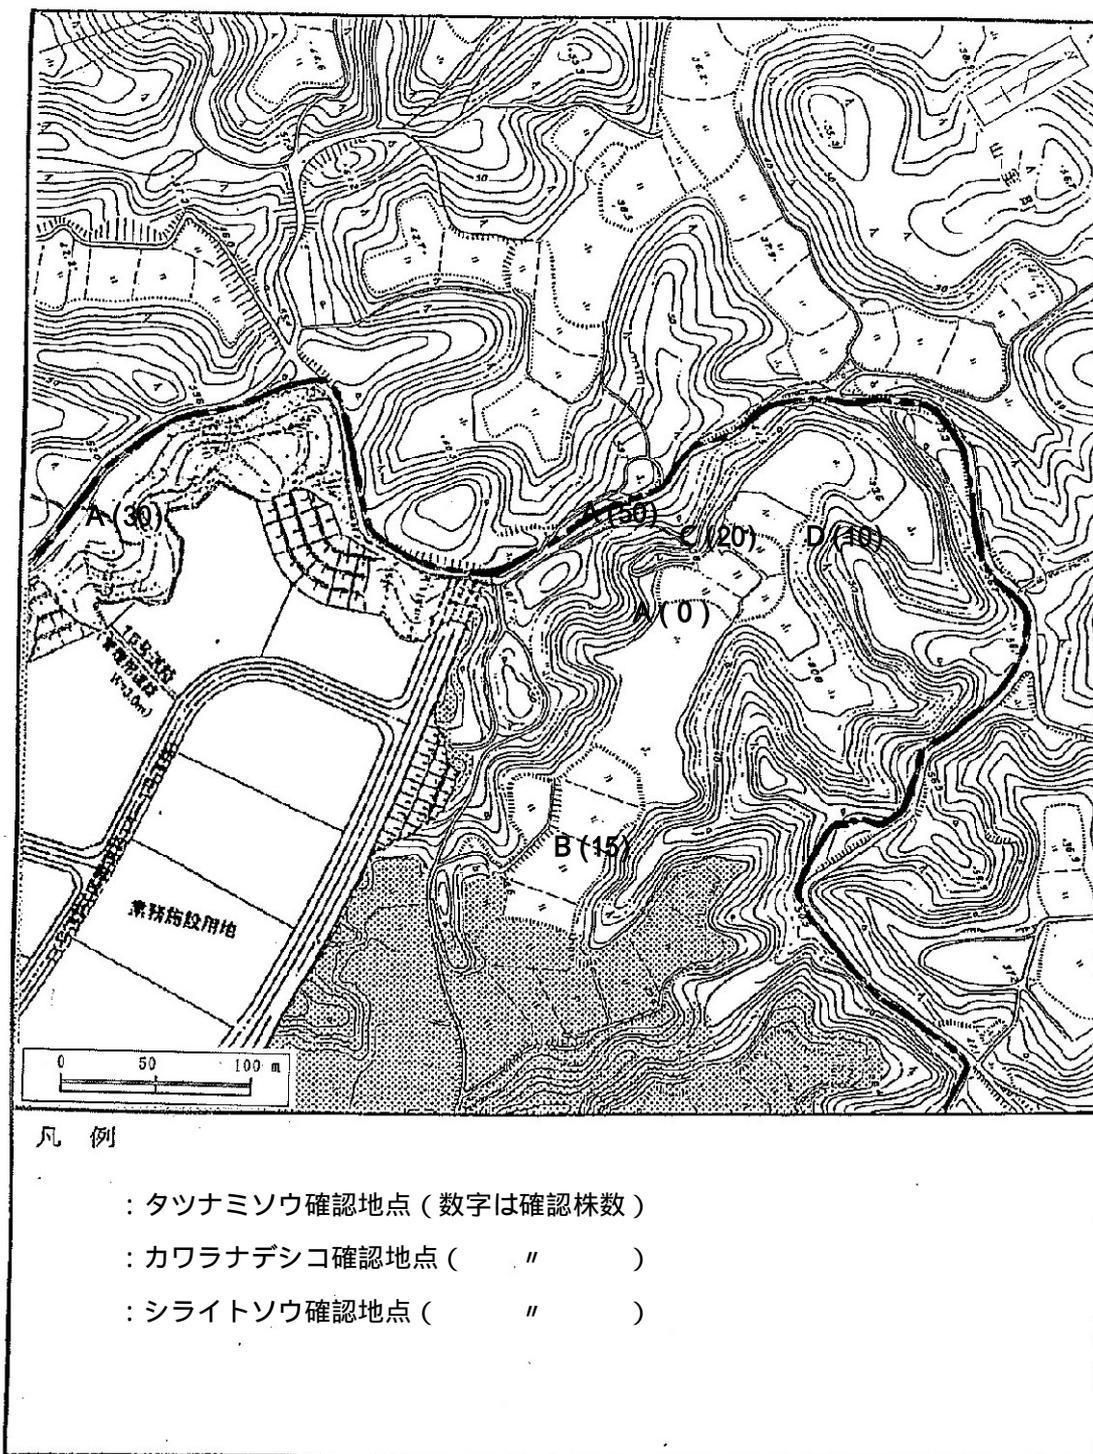
図4-1-2 特筆すべき植物確認位置

確認位置を図 4 - 1 - 2 に、生育状況を写真 4 - 1 - 11 ~ 18 に示した。

カワラナデシコ - 保全区域 A の道沿い 2 ヶ所(確認地点 B、C)で計 35 株の生育を確認した。

ツナミソウ - 保全区域 A の 2 ヶ所(確認地点 A、D)で約 60 株を確認した。地点 B では昨

年に続き、ススキなどが茂り確認ができなかった。確認株は昨年度に比べ減少したものの、ほとんどが開花しており、生育は良好であると思われる。

シライトソウ - 保全区域 B の 1 ヶ所で約 30 株を確認した。確認株は開花もみられ、生育は良好であると思われる。

特筆すべき種の生育状況については、昨年と同様にカワラナデシコ、タツナミソウ、シライトソウの 3 種の生育を確認した。なお、これらはすべて保全区域に生育しており、各種ともに開花株が多く見られ、良好な生育状態であった。

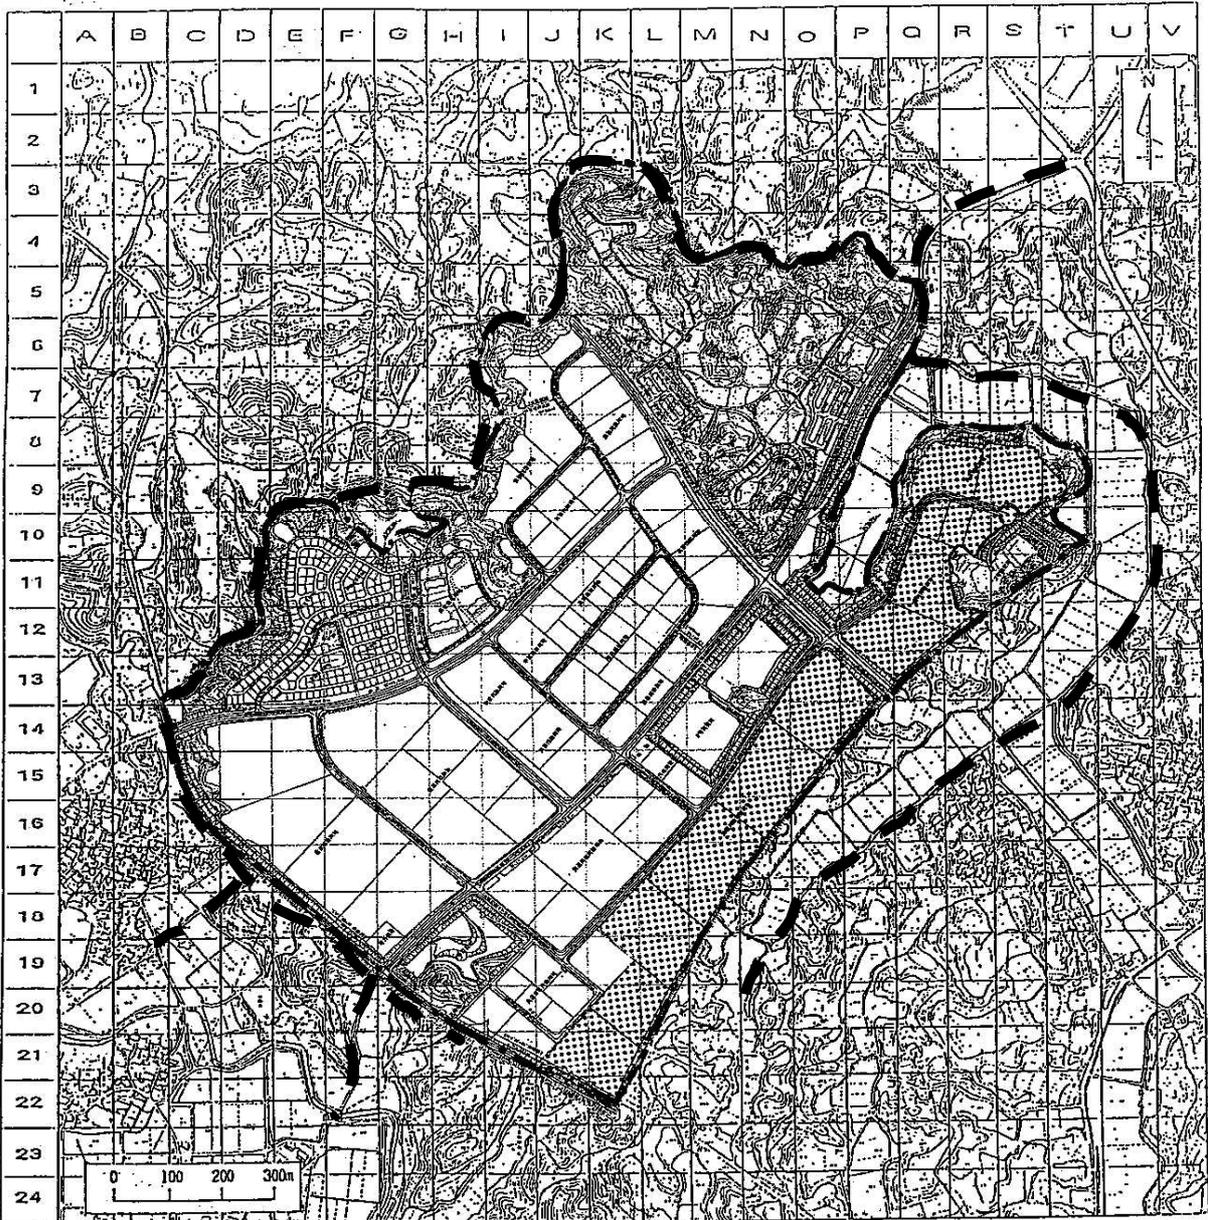
図4 - 3 - 1 調査地点

調査場所は図4 - 3 - 1 に示した。

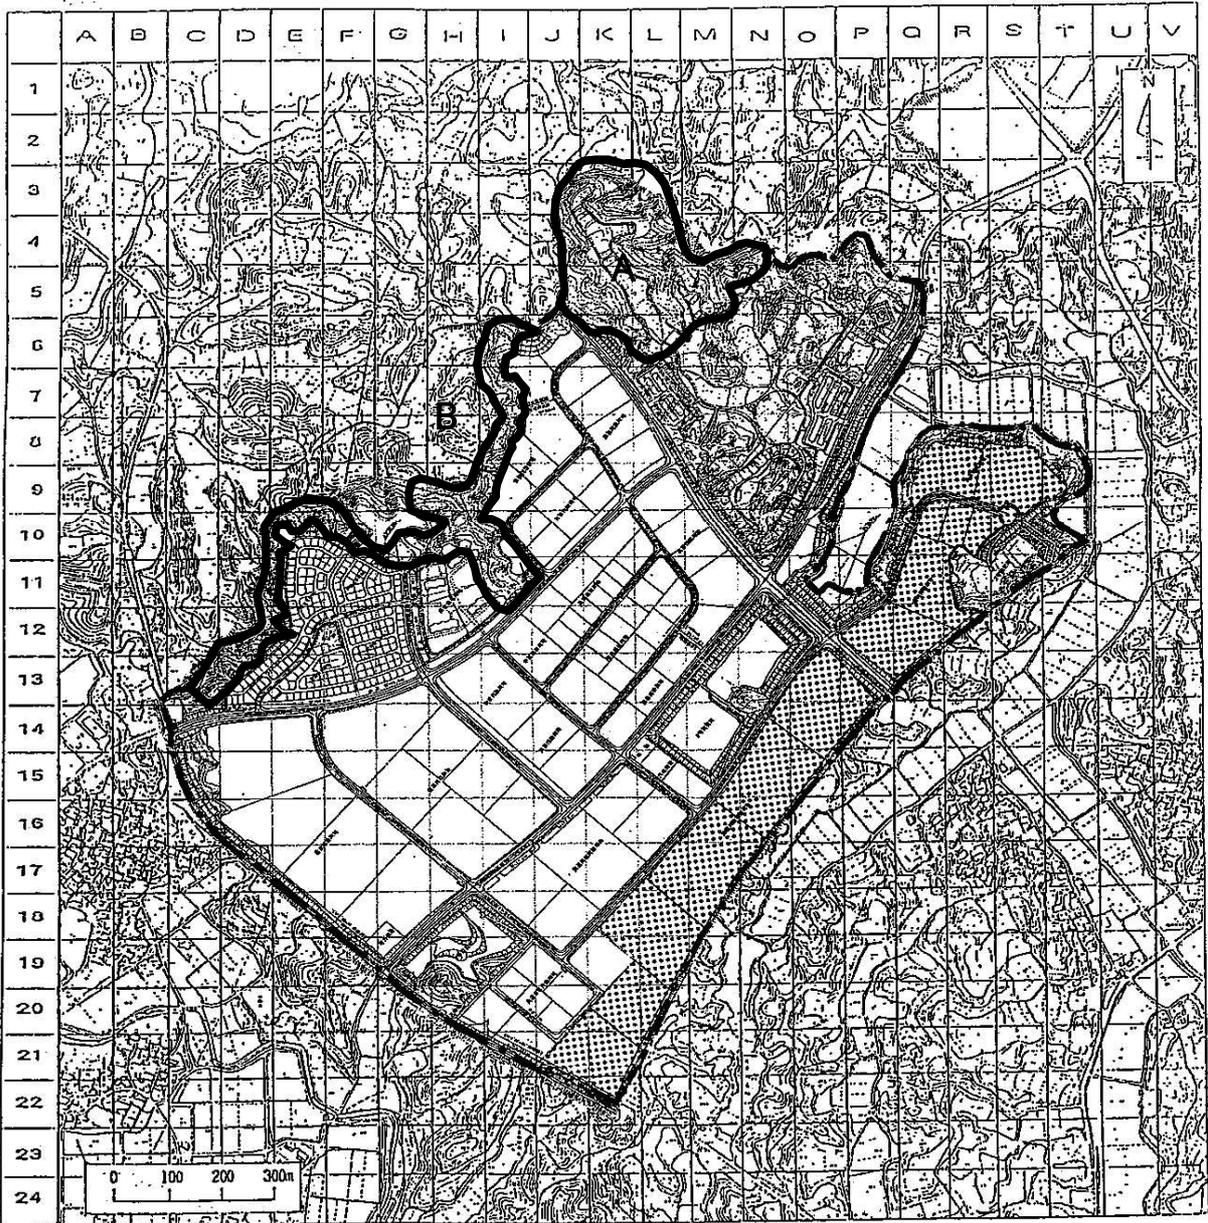
图 4 - 4 - 1 调查区域位置图 (保全区域A、B)

調査は、第1期事業区域の保全区域A・Bで行った。

調査範囲は図4 - 4 - 1（第1期事業区域）に示した。

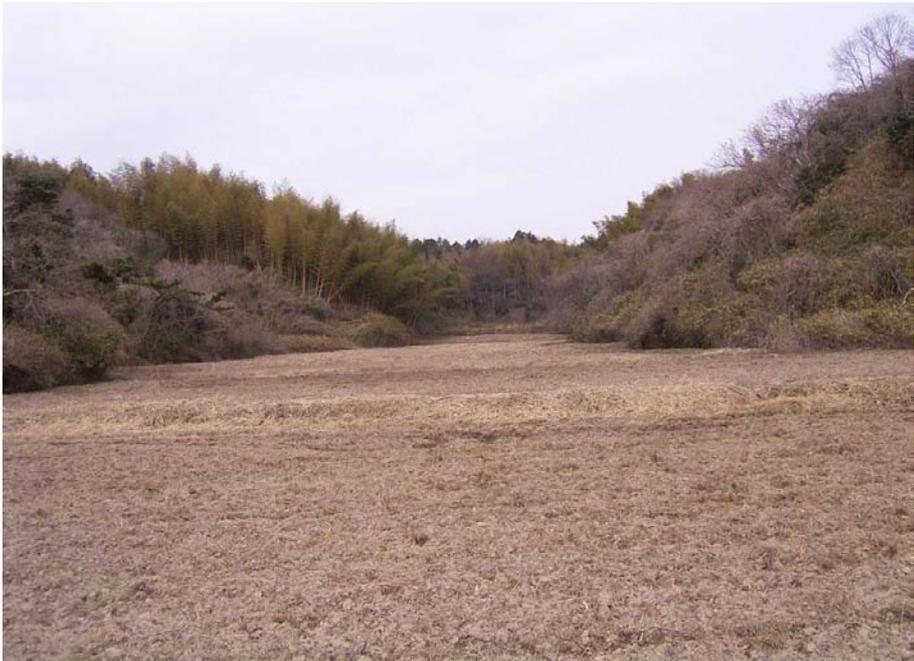
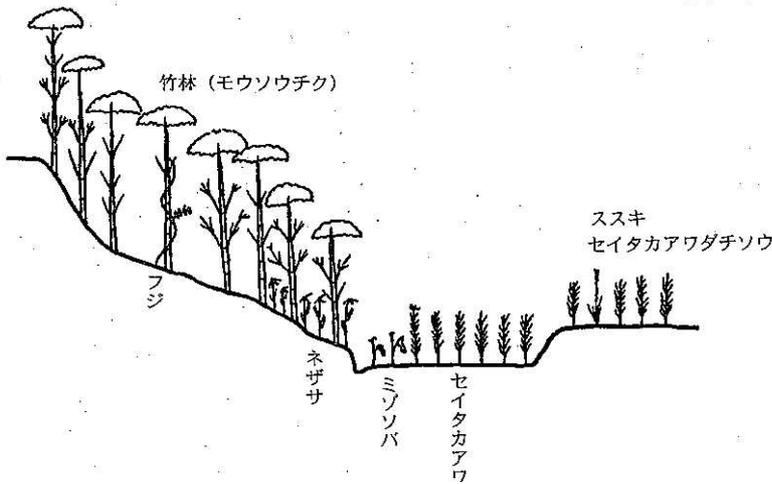
図 4 - 4 - 2 代表的生息環境の断面模式図（保全区域 A）

保全区域Aでは、水田はすべて耕作が放棄されているが、保全区域であるため水路整備の他、除草や放棄水田の耕起等を実施している。耕起等の管理が行われていない場所ではセイタカアワダチソウやネザサの侵入した湿性草地に変化しており、一部ハンノキやヤナギ低木林となっている場所もみられる。

谷戸を取り囲む樹林地にはコナラや竹林が分布するが、人手がほとんどはっていないため、斜面は低木やネザサが繁茂し、ヤブ状の場所が多くなっている。

場所：保全区域 A	環境要素：樹林(コナラ、アカツ、竹)、ササ、放棄水田
環境の概要	<p>水田はすべて放棄され、管理区域を除き湿性草地に変化している。また、水田耕作に用いられた水路や溝のほとんどは、泥が堆積して埋まりつつある。</p> <p>谷戸を取り囲む樹林地は、コナラや竹林が分布するが、人手がほとんどはいていないため、低木やネザサが繁茂し、ヤブ状になっている場所が多くみられる。</p> <p>なお、本区域は保全区域であるため、放棄水田の除草・耕起や水路整備等を実施している。</p>
環境の概観

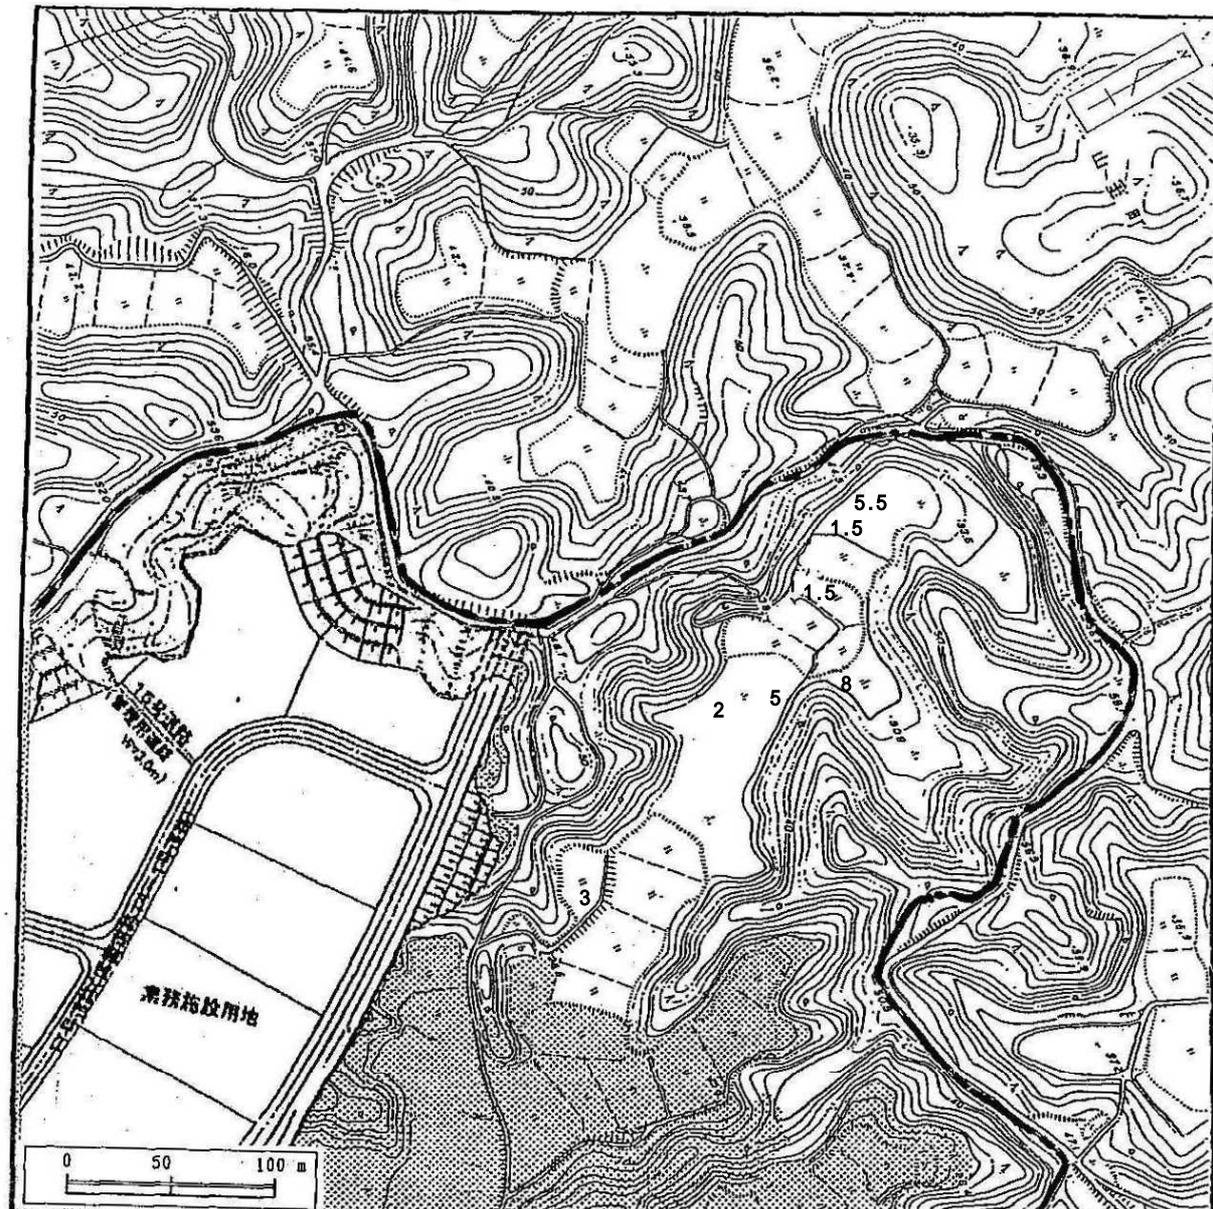
図4 - 4 - 4 カスミサンショウウオ確認地点図 (平成 17 年 全体 : 保全区域 A)

合計では卵嚢が 58.0 対で、区域別では、保全区域 A で 26.5 対、保全区域 B で 31.5 対であった。保全区域 B の確認は平成 11 年度以降継続して確認しており、保全区域 B の溜池付近において、定着したものと考えられる。なお、いずれの調査日にも成体は確認出来なかった。

卵数は、保全区域 A で 3,924 卵、保全区域 B で 4,029 卵の計 7,953 卵であった。また、1 卵嚢あたりの卵数は、保全区域 A で 74.0 卵（破損卵嚢は除く）、保全区域 B で 65.1 卵（同）、全体で 69.3 卵（同）であった。

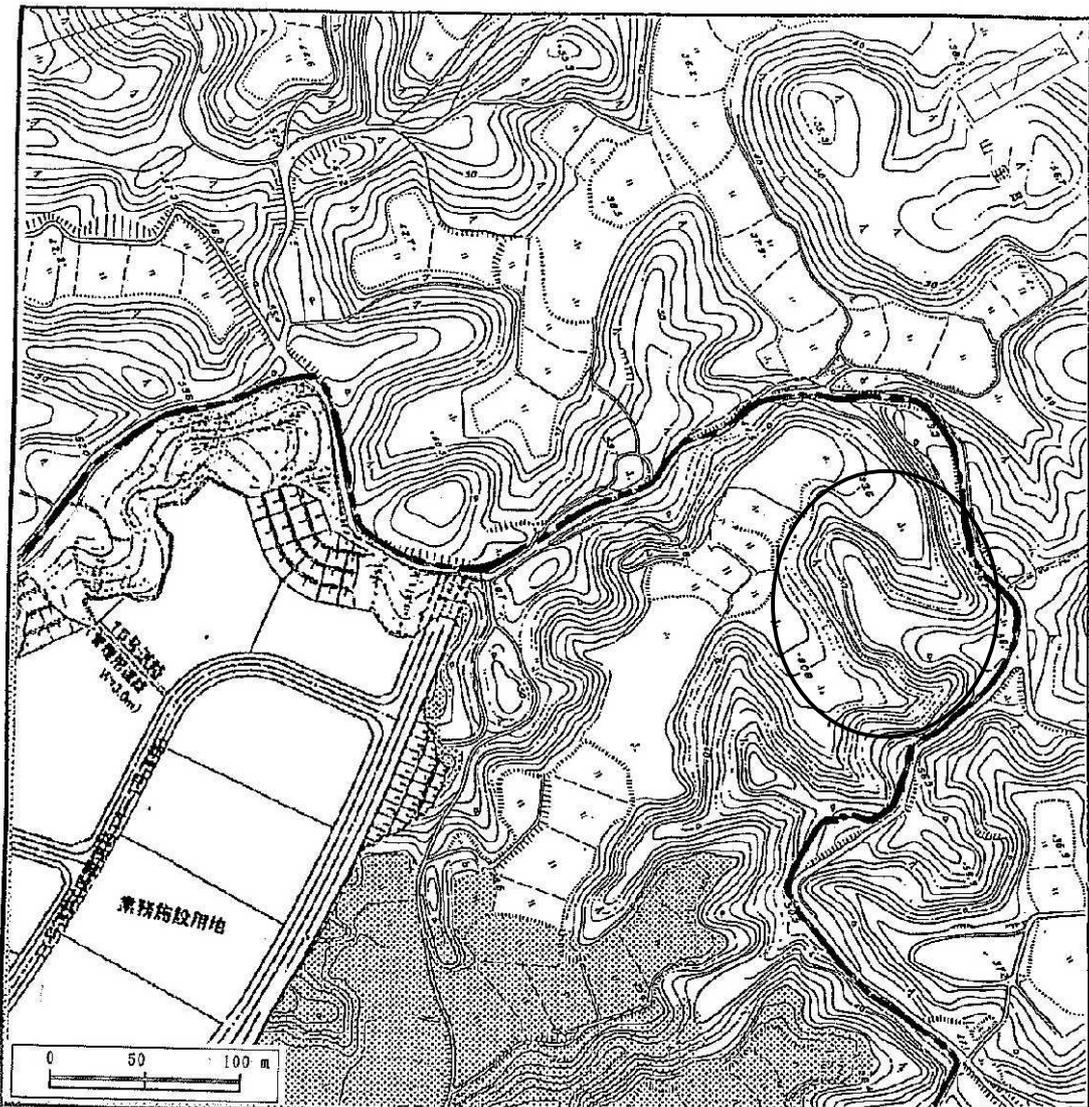
図4 - 5 - 1 トゲアリ調査範囲及び移殖地点並びに過去の営巣確認地点

一昨年まで営巣していたコナラの立ち枯れ木は、上部が折れ、朽ちておりそこでの確認はできなかった。また、周辺の樹林部においても調査を実施したが確認できなかった。調査範囲及び一昨年までの確認地点は、図 4 - 5 - 1 に示した。

本種は平成 12 年度から 14 年度まで同じ木(コナラの立ち枯れ)で営巣していたが、一昨年、この木の上部が折れ朽ちていたことから、この木での営巣はみられなかった。

今回の調査では周辺部の調査においても営巣等を確認できなかったものの、環境等に大きな変化がないことから、周辺に移動して営巣していると考えられる。

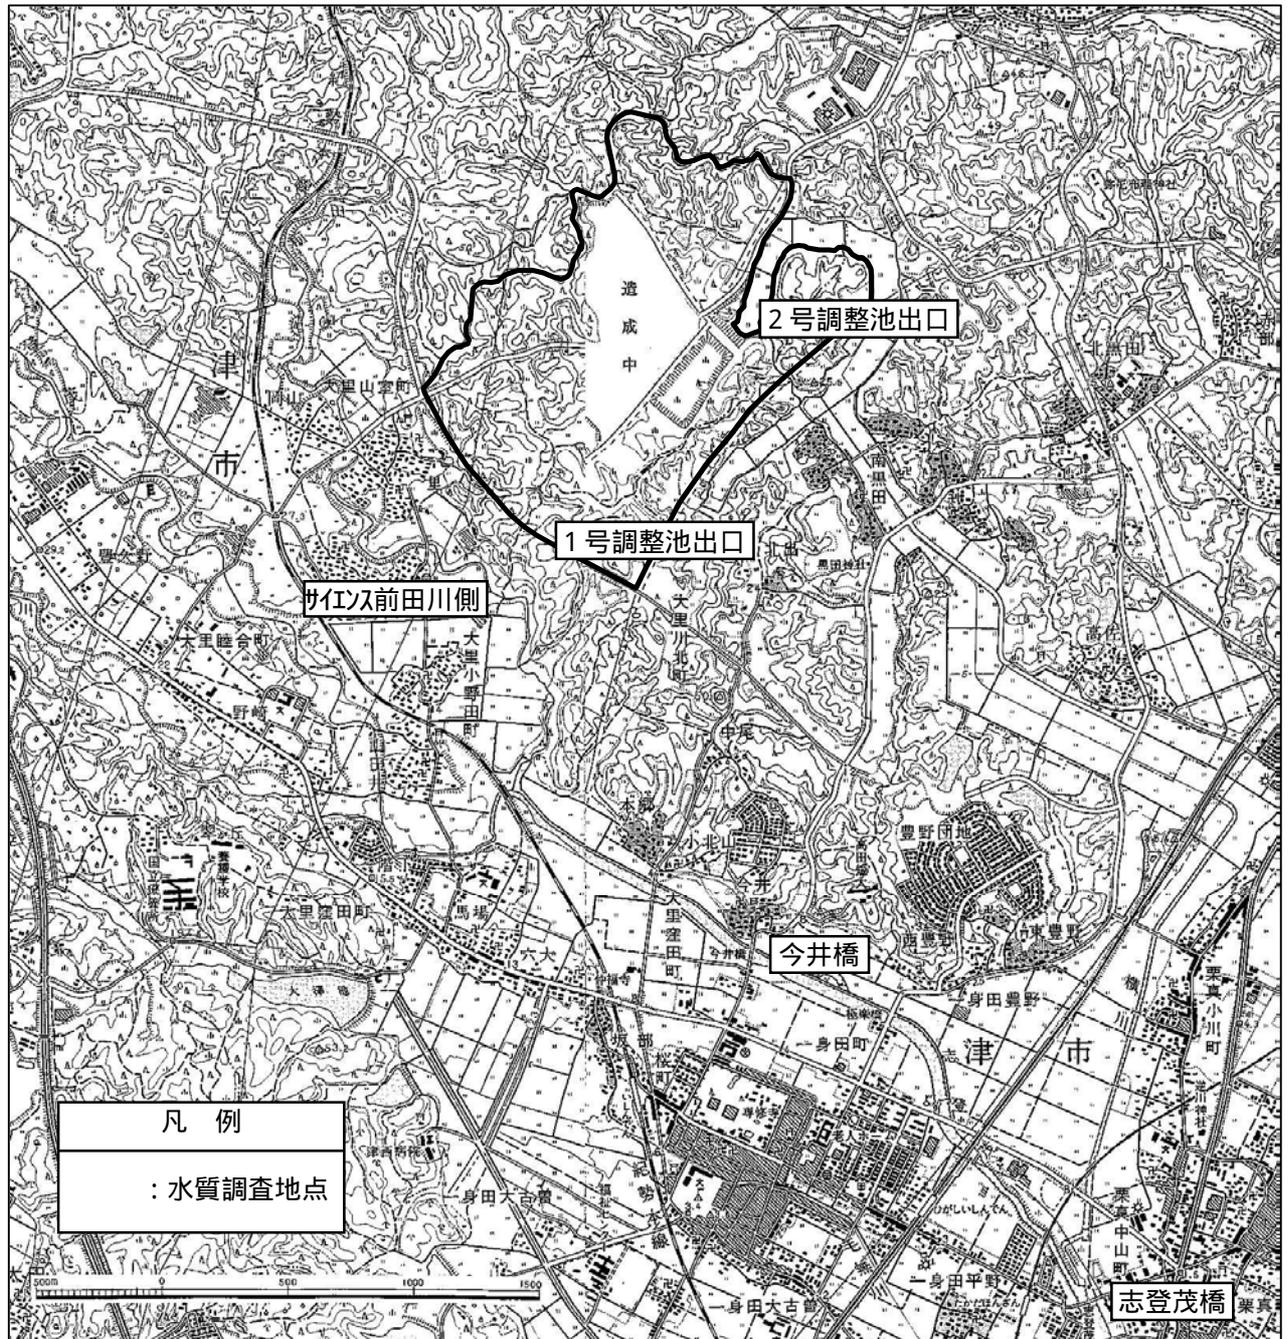
図4 - 6 - 1 水質調査地点

1号及び2号調整池出口及び流出河川である志登茂川(今井橋、志登茂橋)において降雨後の濁水について調査を実施した。また、一部施設の供用が開始されたことから、環境保全目標を設定している環境基準点(今井橋)での水質について調査を実施した。なお、参考として放流口(サイエンス前田川側)における放流水の水質調査を実施した。

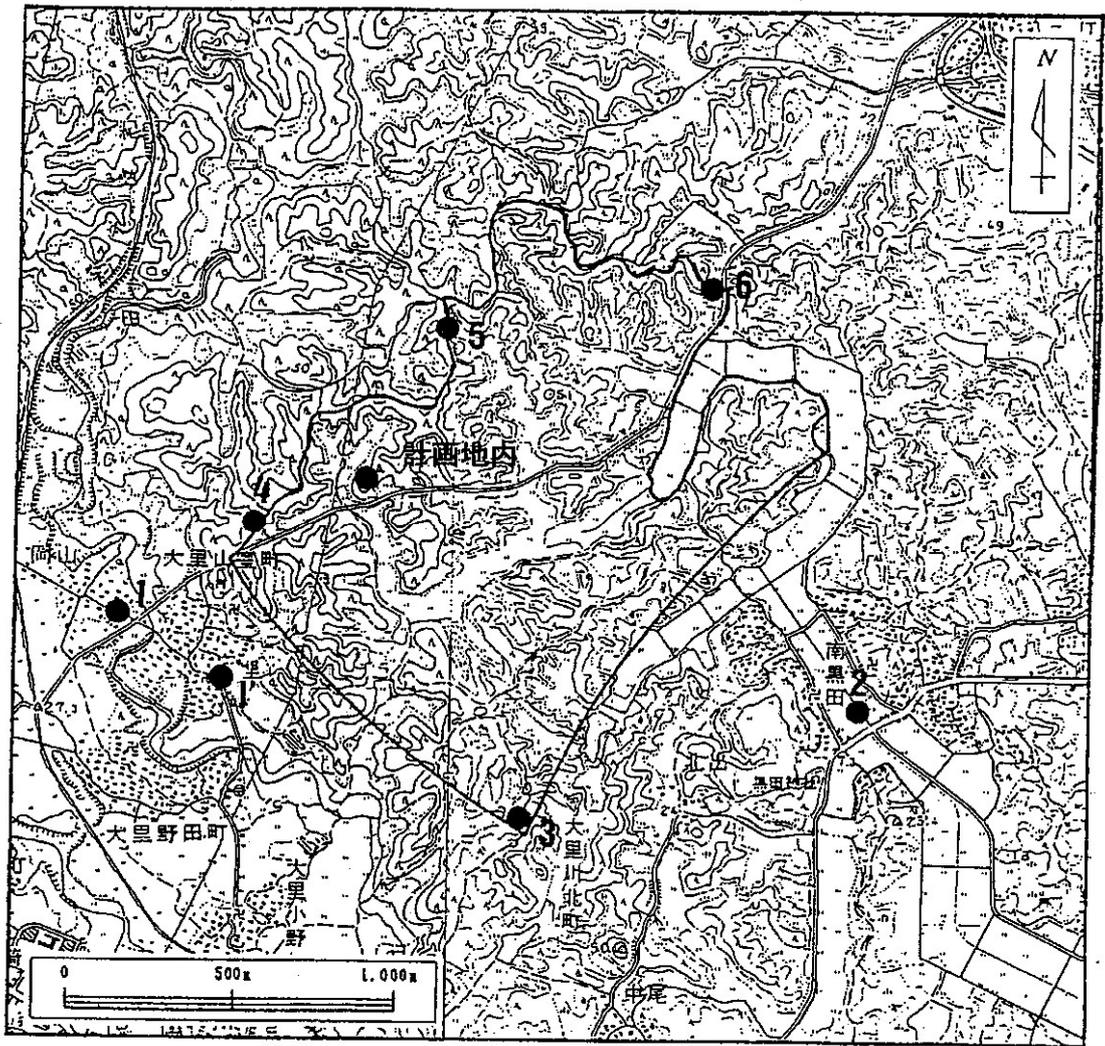
図4 - 7 - 1 騒音調査地点

工事中の重機類による騒音が周辺環境に与える影響を把握するため、周辺集落2地点(1、2)において環境騒音調査を、敷地境界4地点(3 ~ 6)において建設騒音調査を実施した。また、計画地内での騒音状況を把握するため、7月、11月、3月調査時に工事敷地内1ヶ所において建設騒音調査を併せて実施した。

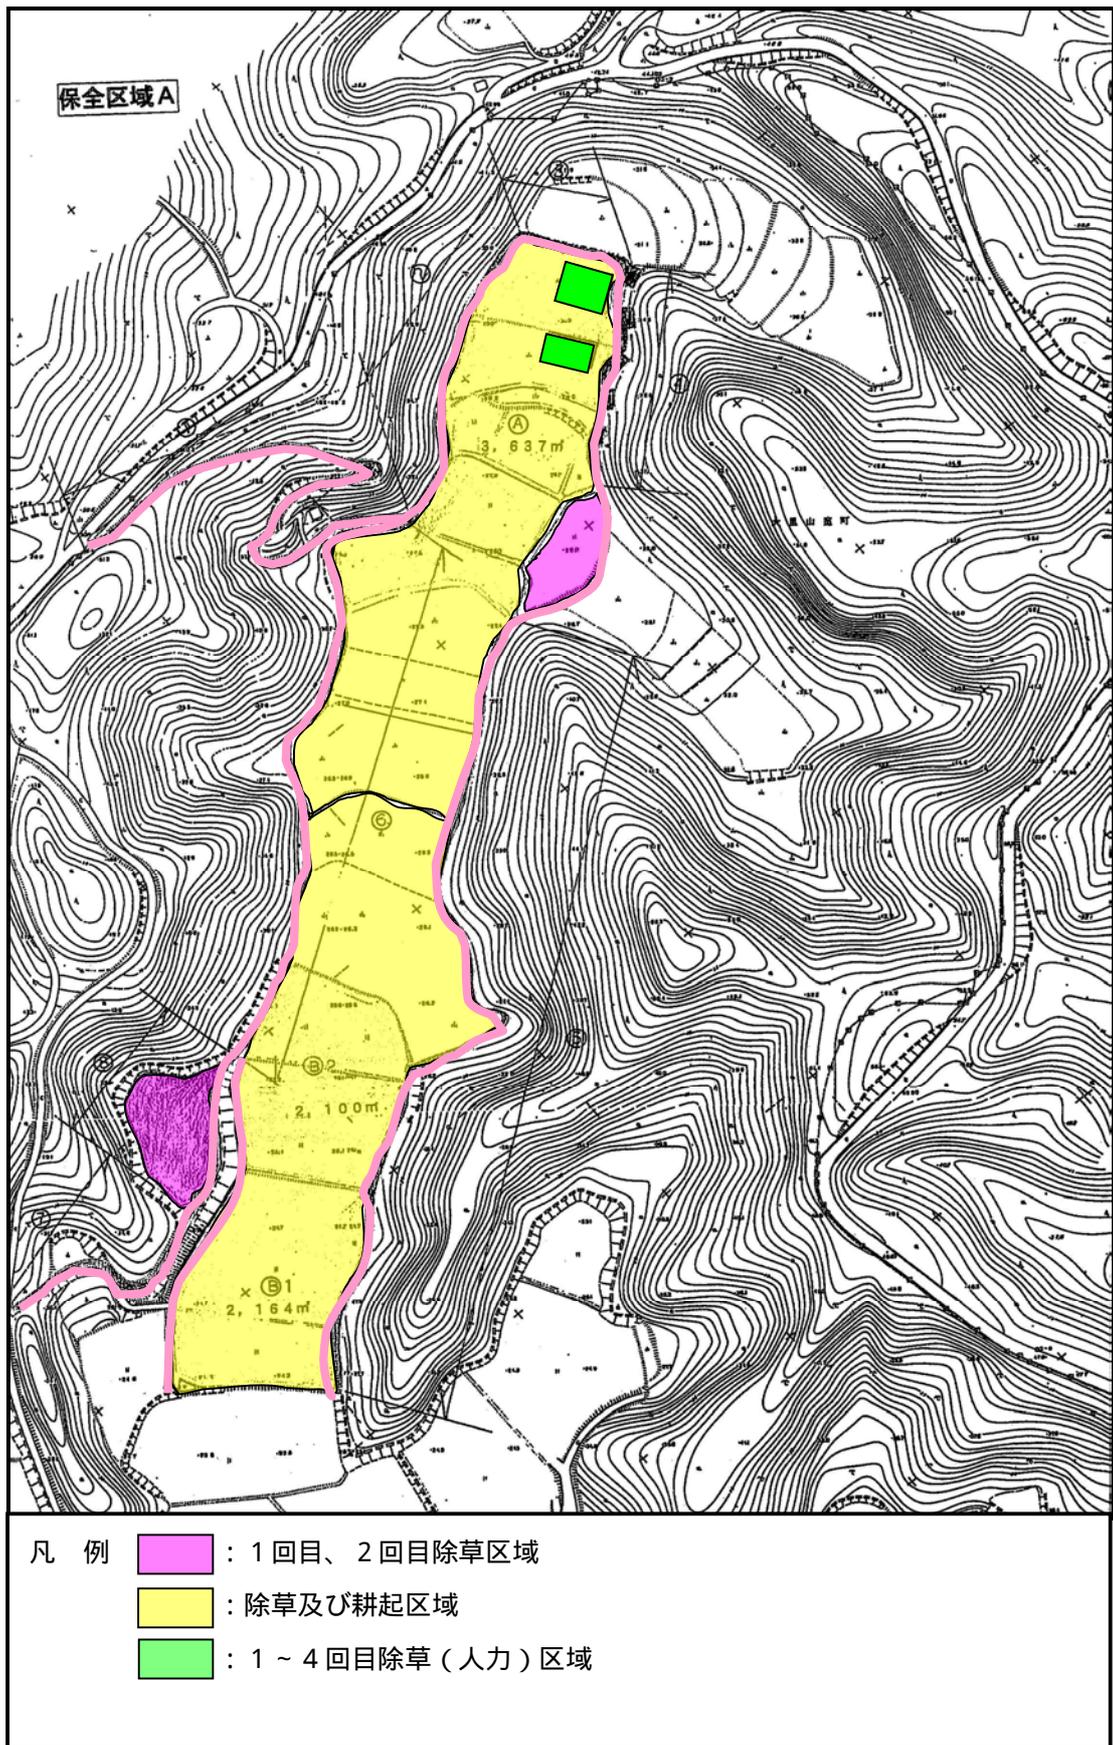
图 4 - 8 - 2 整備内容別区域

除草工、耕起工及び水路の泥除去工等を保全区域Aにおいて実施した。

事業区域内の保全区域Aでは、カスミサンショウウオ等の生息地として湿地環境を維持する必要があるため、放棄水田において除草・耕起を実施した。

保全区域Aは将来、自然観察園として整備する計画であることから動植物の良好な環境として維持していくためには、今後も定期的な除草、耕起や水管理等の適正な管理の必要がある。
