コスモ石油四日市霞発電所設置計画 に係る事後調査報告書

(営業運転期間)

平成 17 年度

コスモ石油株式会社

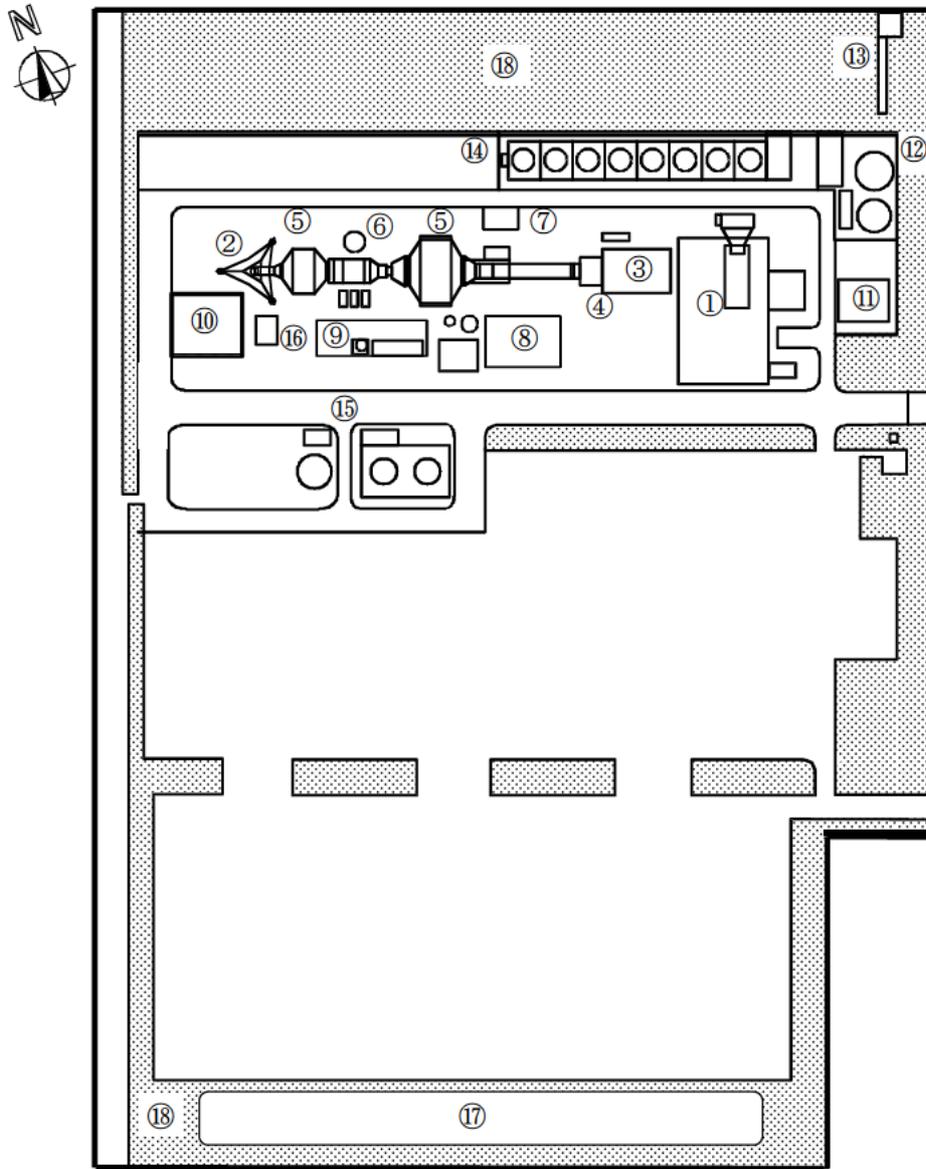
図-2 機器配置図

機器名称

| ① タービン建屋 | ⑦ アンモニア供給装置 | ⑬ 開閉所 |
| ② 煙突 | ⑧ 排水処理装置 | ⑭ 冷却塔 |
| ③ 発電ボイラ | ⑨ 脱硫排水処理装置 | ⑮ 燃料タンク |
| ④ 排煙脱硝装置 | ⑩ 石こう倉庫 | ⑯ 所内ボイラ |
| ⑤ 電気集じん装置 | ⑪ 事務所 | ⑰ 保全池及び保全湿地 |
| ⑥ 排煙脱硫装置 | ⑫ 純水装置、タンク | ⑱ 緑地 |

平成 14 年 11 月から平成 15 年 6 月まで試運転を実施し、平成 15 年 7 月より営業運転を開始しました。工程表及び機器配置図を表 - 1 及び図 - 2 に示します。

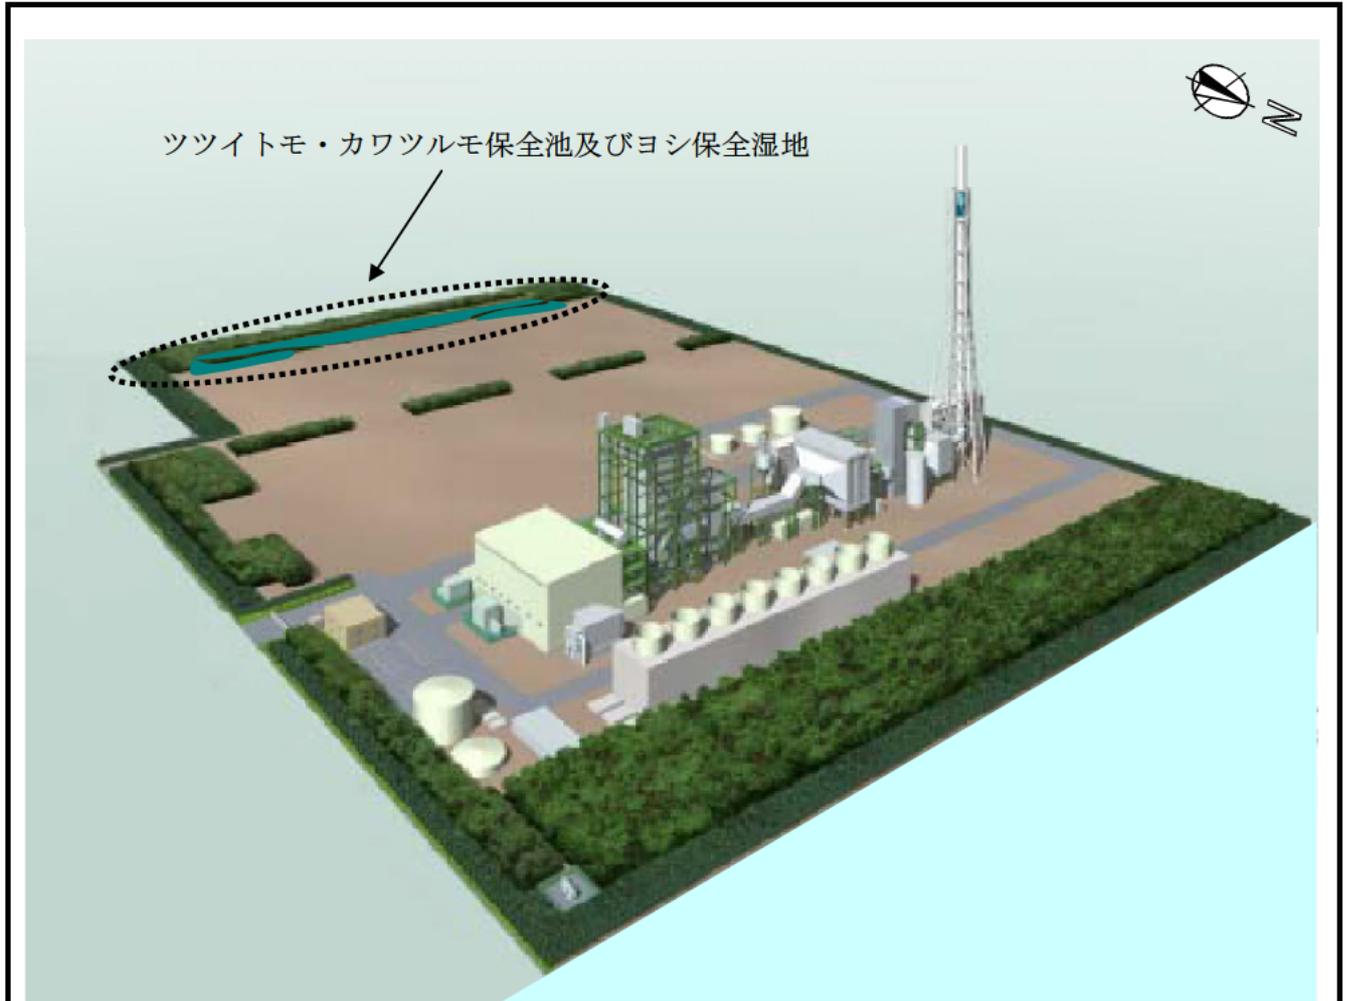
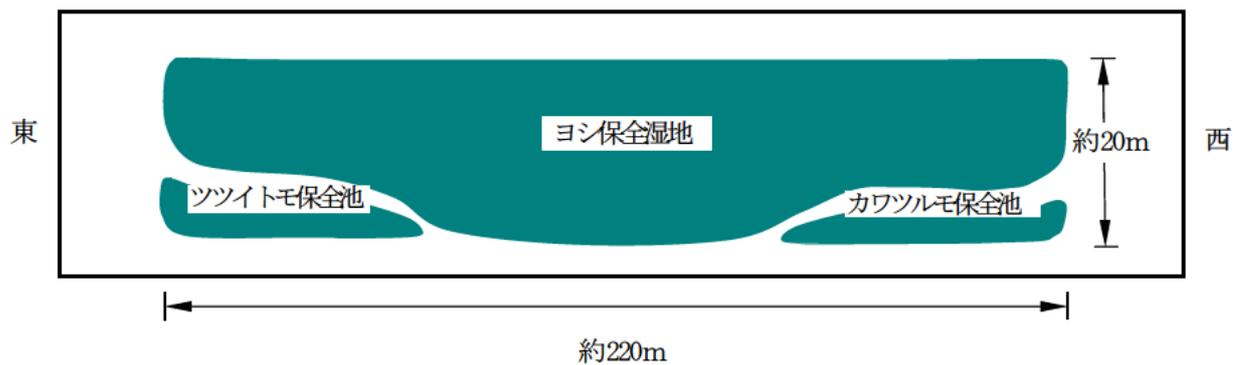
図-4 植生調査地点

保全池及び保全湿地平面図

図 - 4 に示す四日市霞発電所内の保全池の維持管理を、表 - 3 に示す計画に基づき実施しました。
