桑名市多度力尾土地区画整理事業
(工業地の造成)に係る
事後調査報告書

—平成21年度 着工前—

平成22年5月

桑名市多度町力尾土地区画整理組合

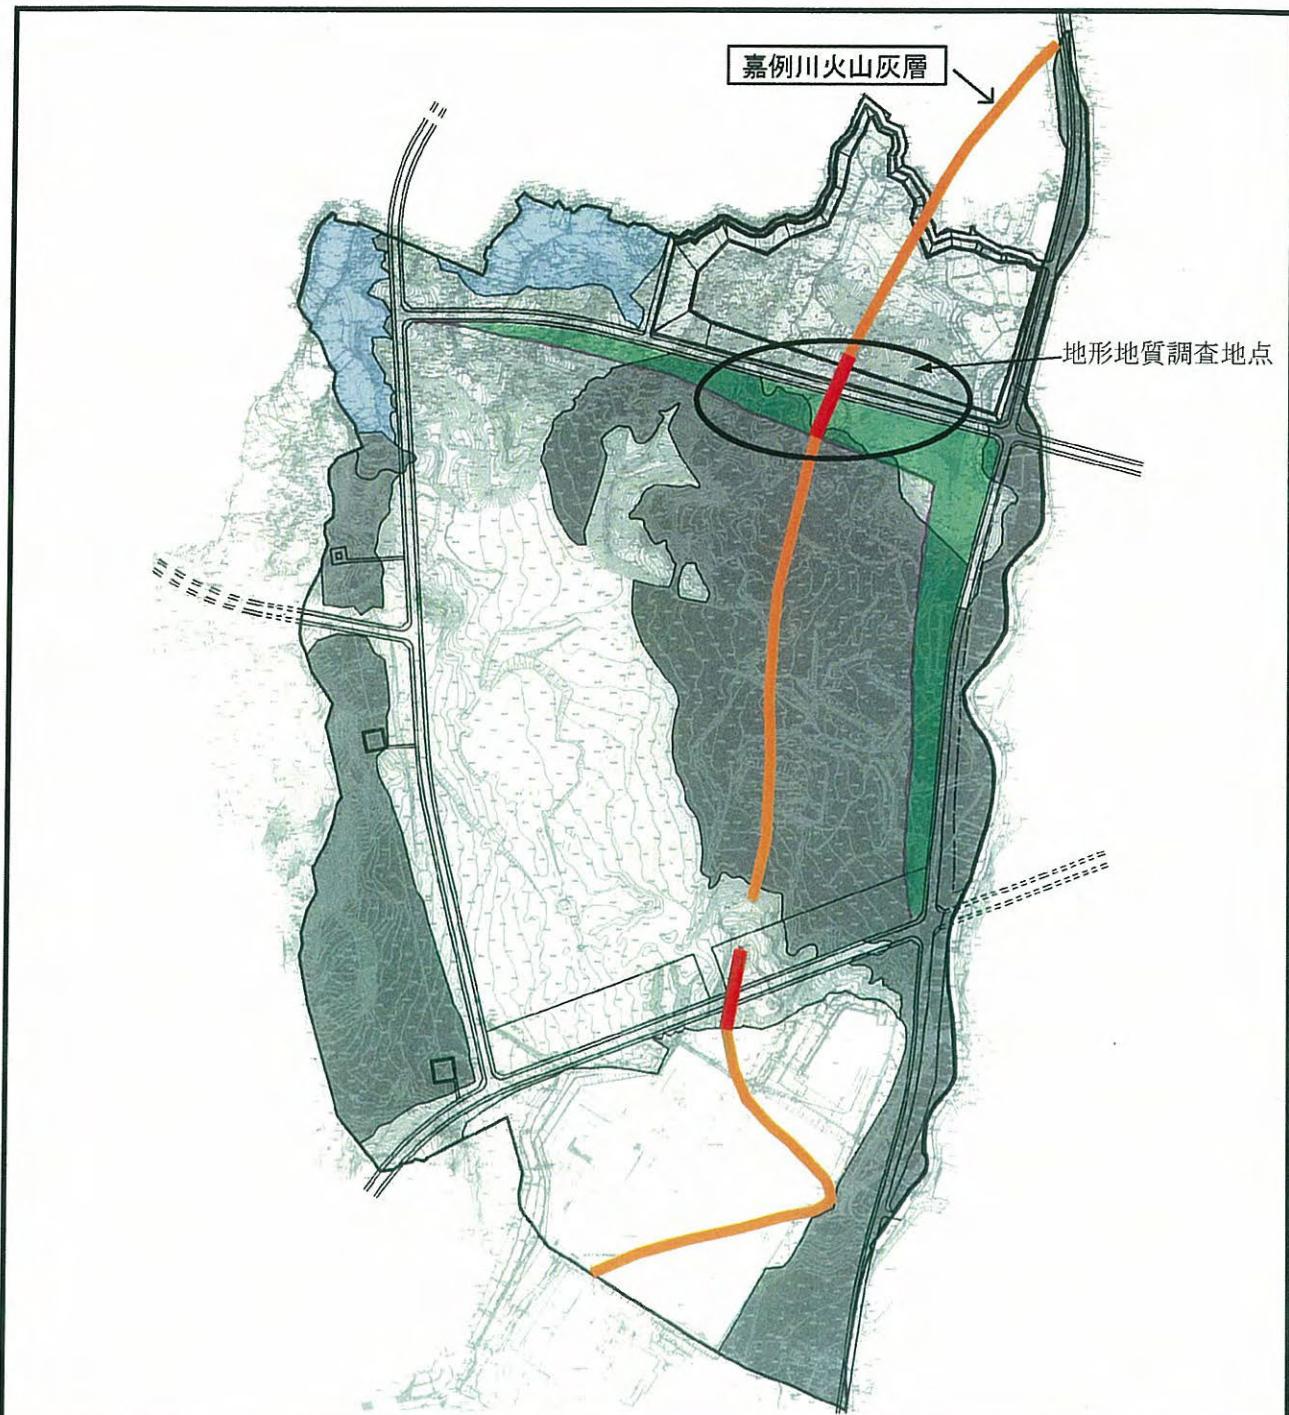
図 1-1 地形・地質調査地点

調査の範囲は、本事業計画地内北側の嘉例川火山灰層の露頭及び嘉例川火山灰層直上の亜炭層露頭とした。調査地点の位置を図1-1に示す。

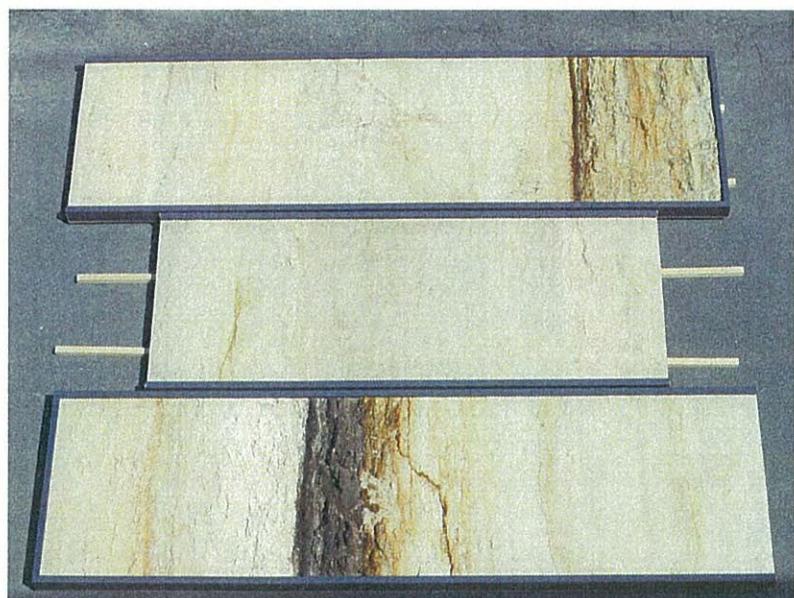
写真1-1 地層剥ぎ取り標本

平成22年3月29日に桑名市教育委員会立ち会いのもと、多度町郷土館に地層剥ぎ取り標本を納入した。平成22年度中に桑名市関連施設において公開を予定している。地層剥ぎ取り標本を以下の写真1-1に示す。

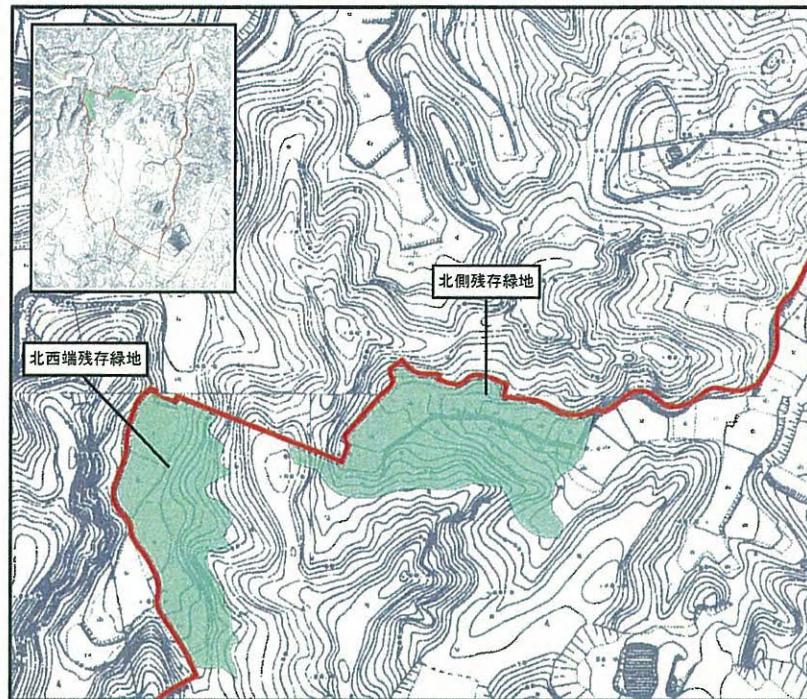
図2－1 残存緑地の位置

本事業の土地利用計画では、事業実施区域北側に1.46ha、北西端に1.39haの残存緑地を確保することとしている。図2-1に残存緑地の位置を示すと共に、図2-2にこれら残存緑地の植生を示す。

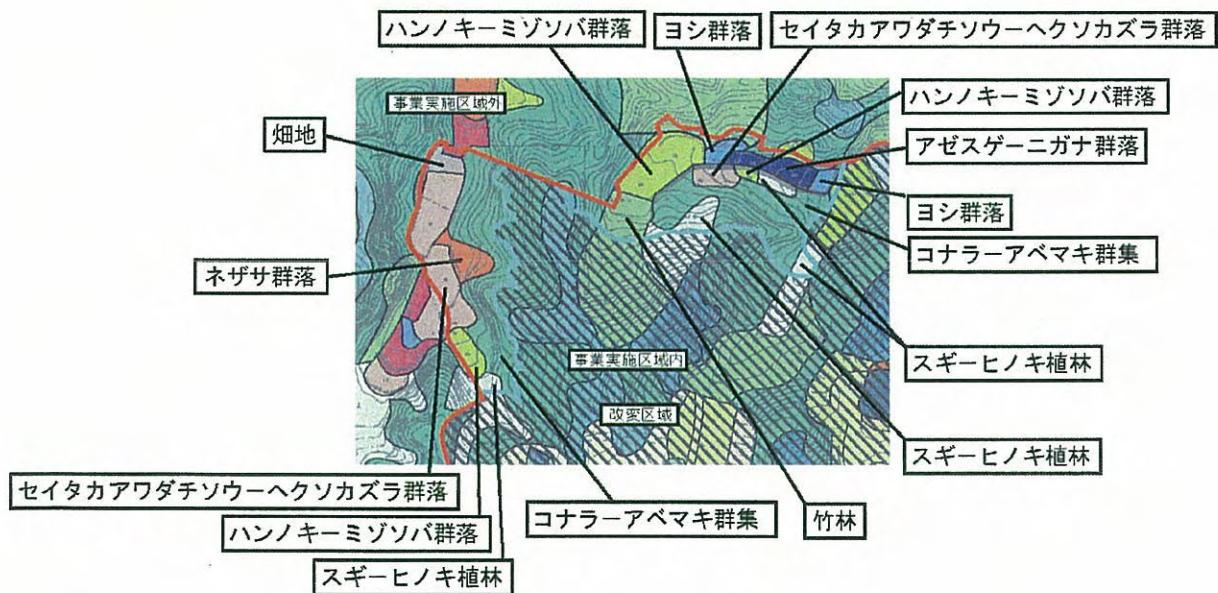
図2－2 残存緑地の植生

北側1.46haの残存緑地部分の植生は、谷間の草地環境では「アゼスグーニガナ群落」、「ハンノキーミゾソバ群落」が見られ、樹林部は「コナラーアベマキ群集」、「竹林」、「スギーヒノキ植林」が見られる。また、林縁には「セイタカアワダチソウ-ヘクソカズラ群落」が一部に見られる。谷間の草地は、現況ではやや乾燥化が進行しつつあるものの、湿地となっている。

北西端1.39haの残存緑地部分の植生は、谷間の草地環境では「セイタカアワダチソウ-ヘクソカズラ群落」が広く見られ、上流側に「ハンノキーミゾソバ群落」、下流側に「畠地」が見られるほか、樹林部には「コナラーアベマキ群集」、「スギーヒノキ植林」が見られる。また、東側の浅い谷には「ネザサ群落」が一部に見られる。谷間の草地は、現況では乾燥化が進行しており、湿性環境は「ハンノキーミゾソバ群落」のみとなっている。

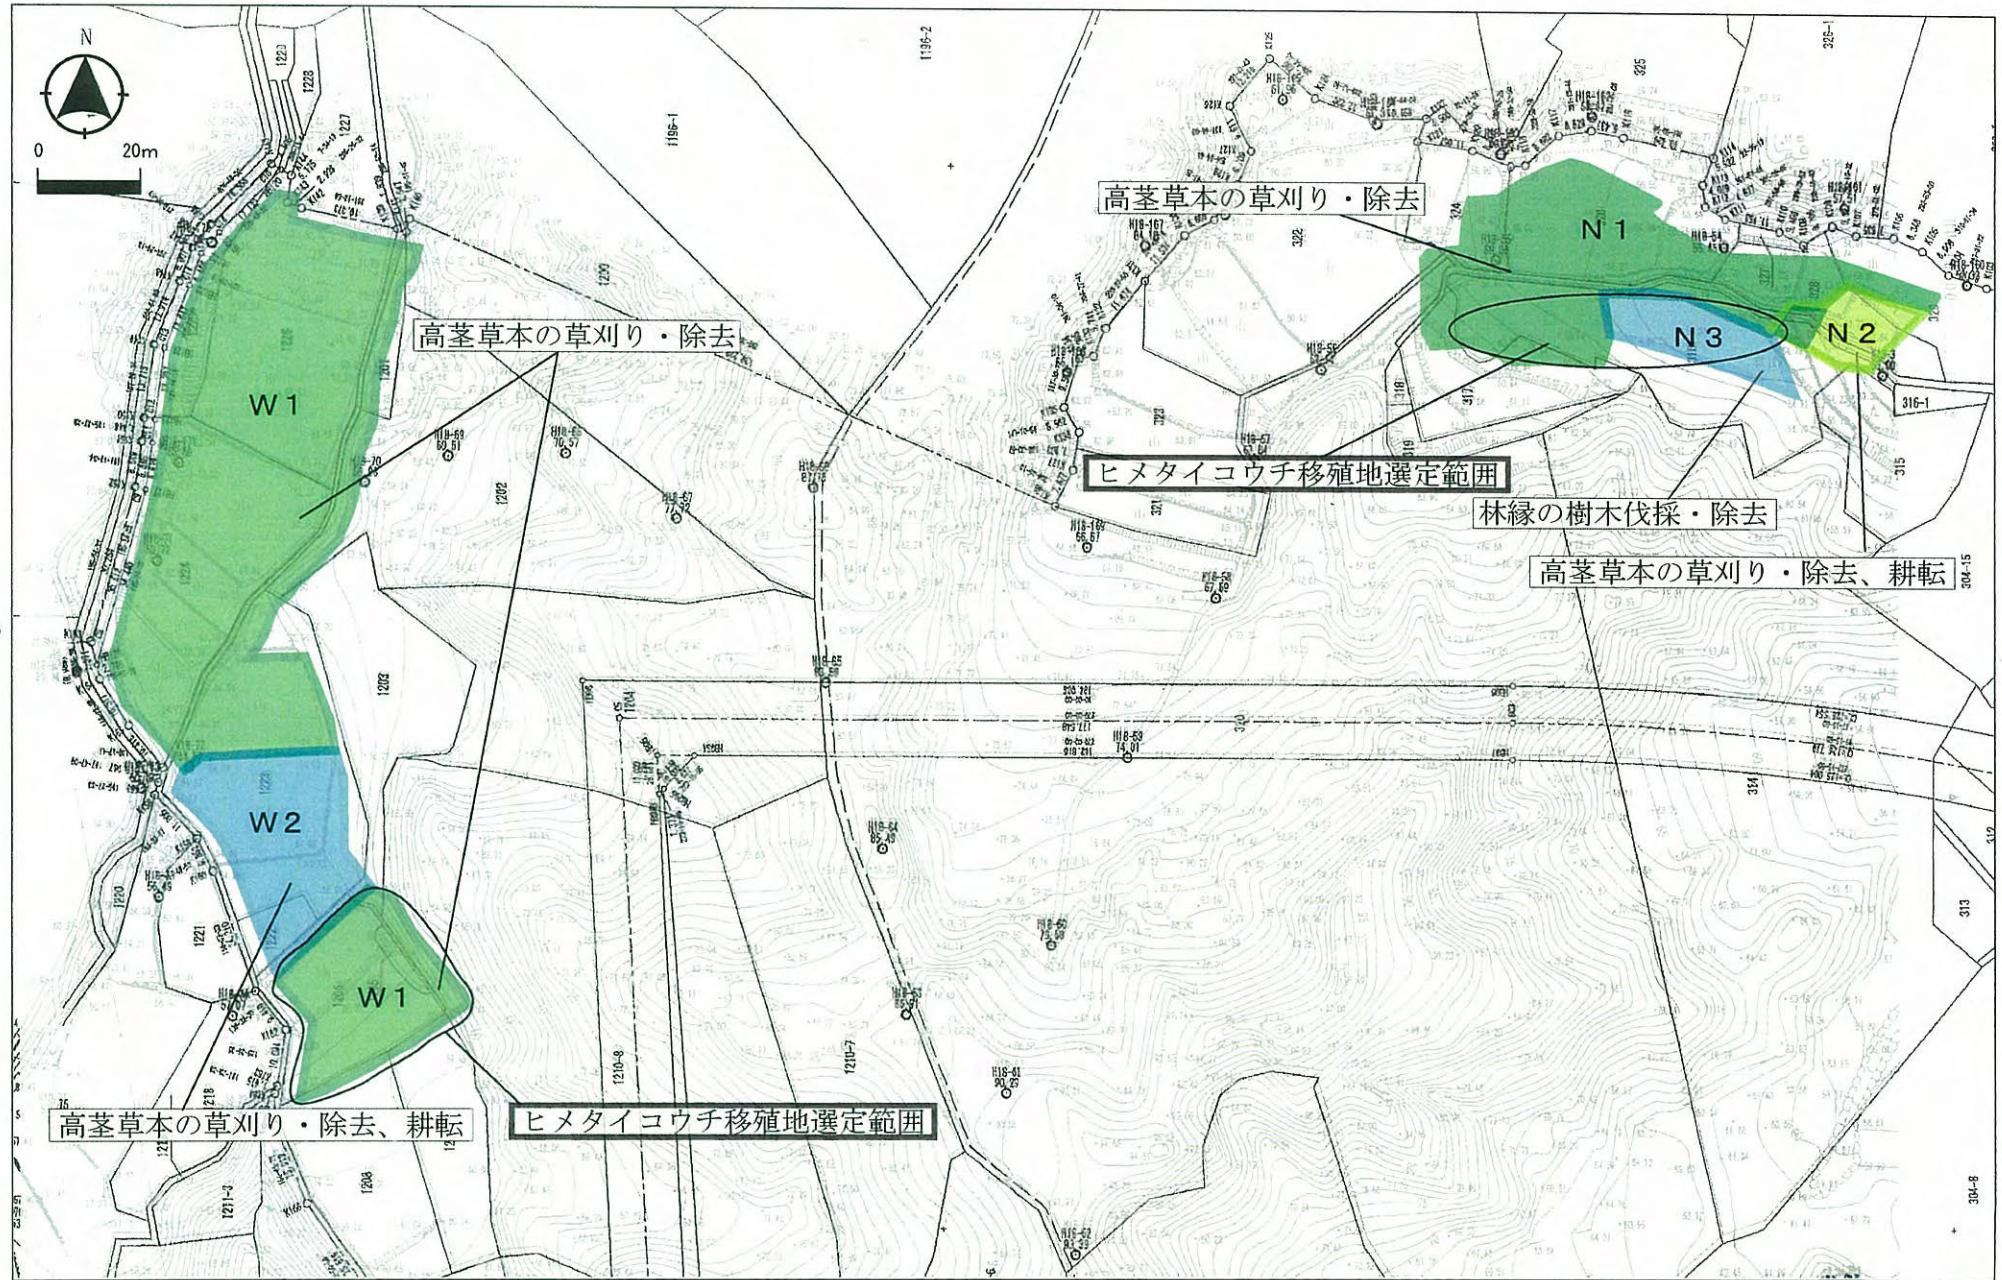
図2-3 整備状況

整備状況を以下に示す。また、北側及び北西端の整備区分等を表2-1及び図2-3に示す。

地区	区分	整備内容
北側	N 1	高茎草本の草刈り・除去
	N 2	高茎草本の草刈り・除去、耕耘
	N 3	林縁の樹木伐採・除去
北西端	W 1	高茎草本の草刈り・除去
	W 2	高茎草本の草刈り・除去、耕耘

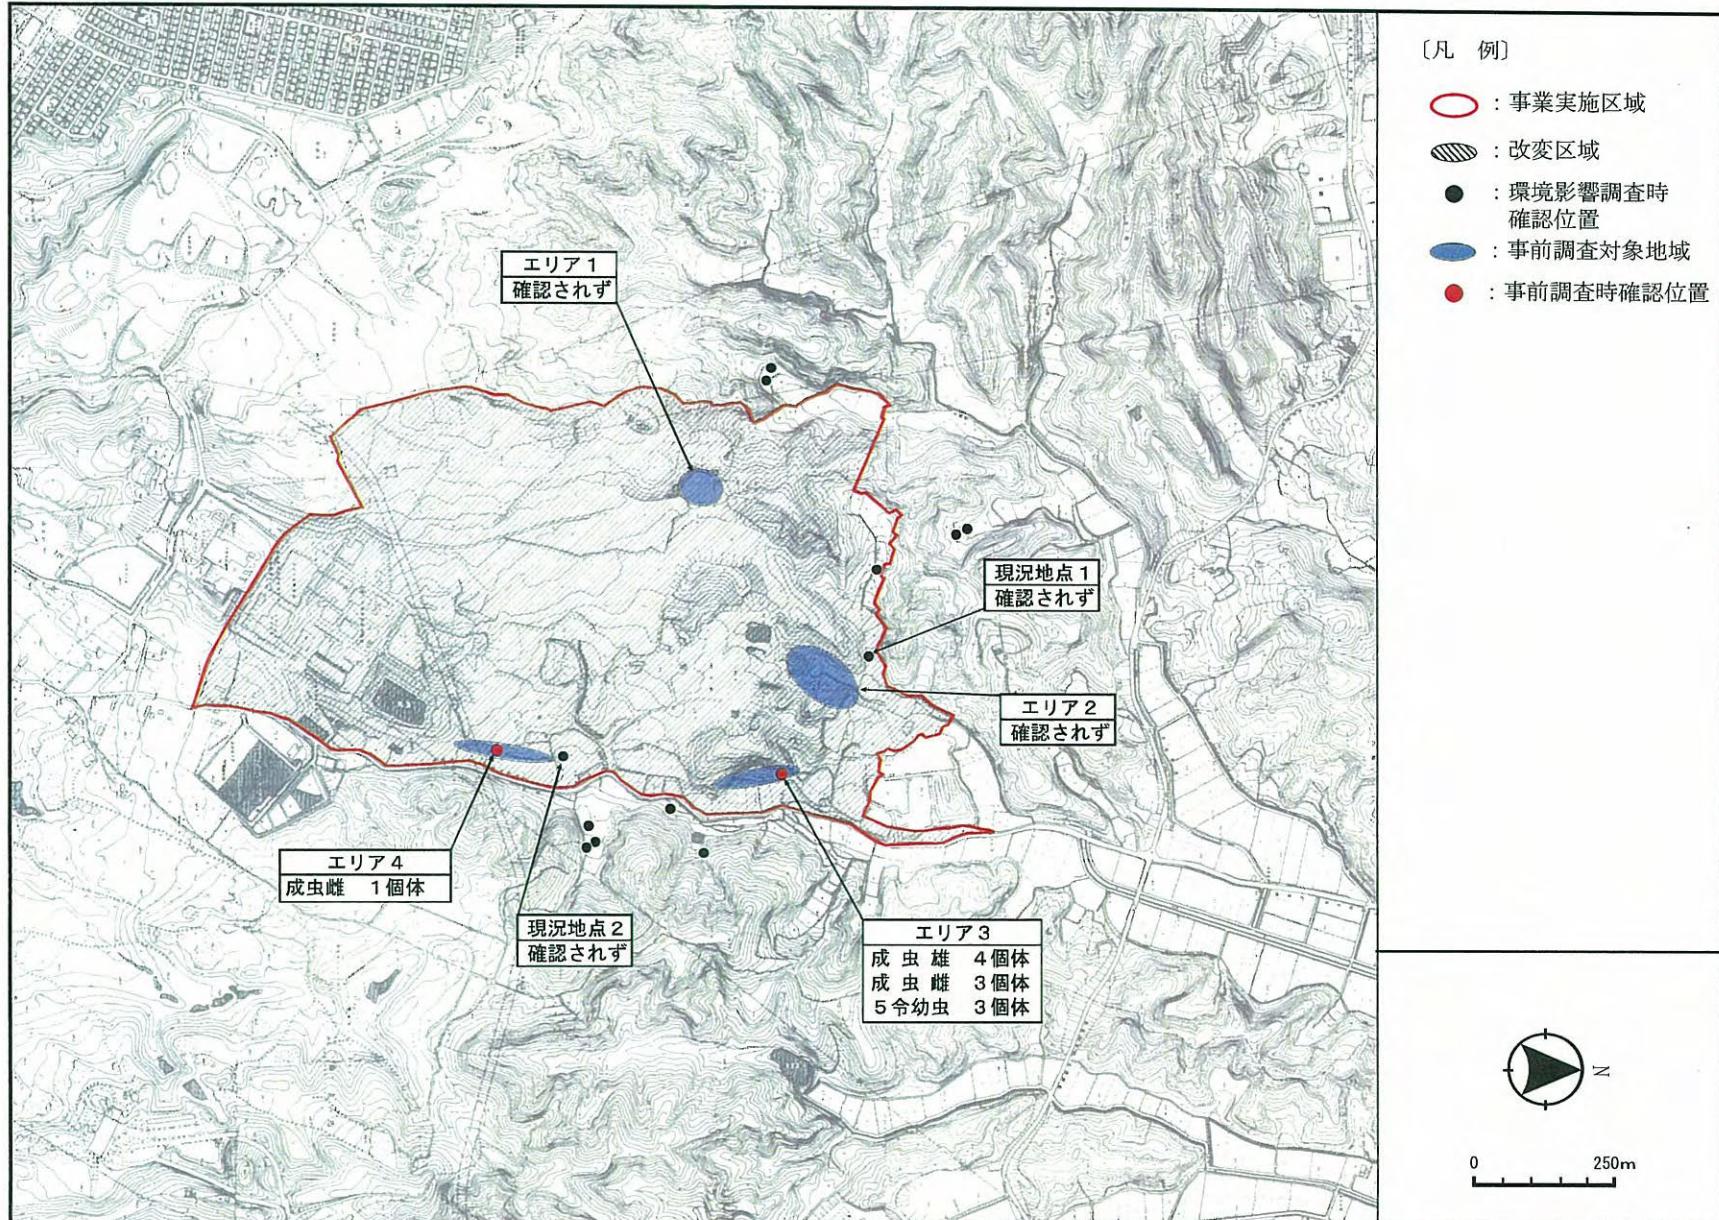
図2-4 ヒメタイコウチ確認地点図

事業実施区域の東端部であるエリア3及びエリア4でヒメタイコウチの生息が確認された。これら以外の4カ所では生息は確認されなかった。

調査結果を表2-3に示す。確認位置を図2-4に示す。

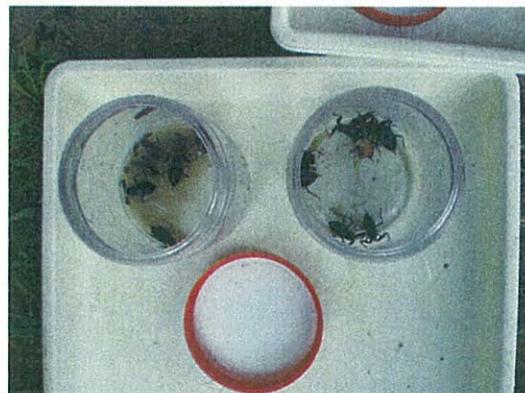
写真2-1 ヒメタイコウチ捕獲状況

生息状況調査で確認された2カ所において捕獲を行った。捕獲作業の結果、事業実施区域の東端部の1カ所(生息地確認調査時のエリア3)で、ヒメタイコウチが20個体採集された。一方、生息状況調査時に1個体が確認されたエリア4では、ヒメタイコウチを捕獲することができなかった。捕獲状況を表2-4及び写真2-1に示すと共に、図2-5に捕獲位置を示す。

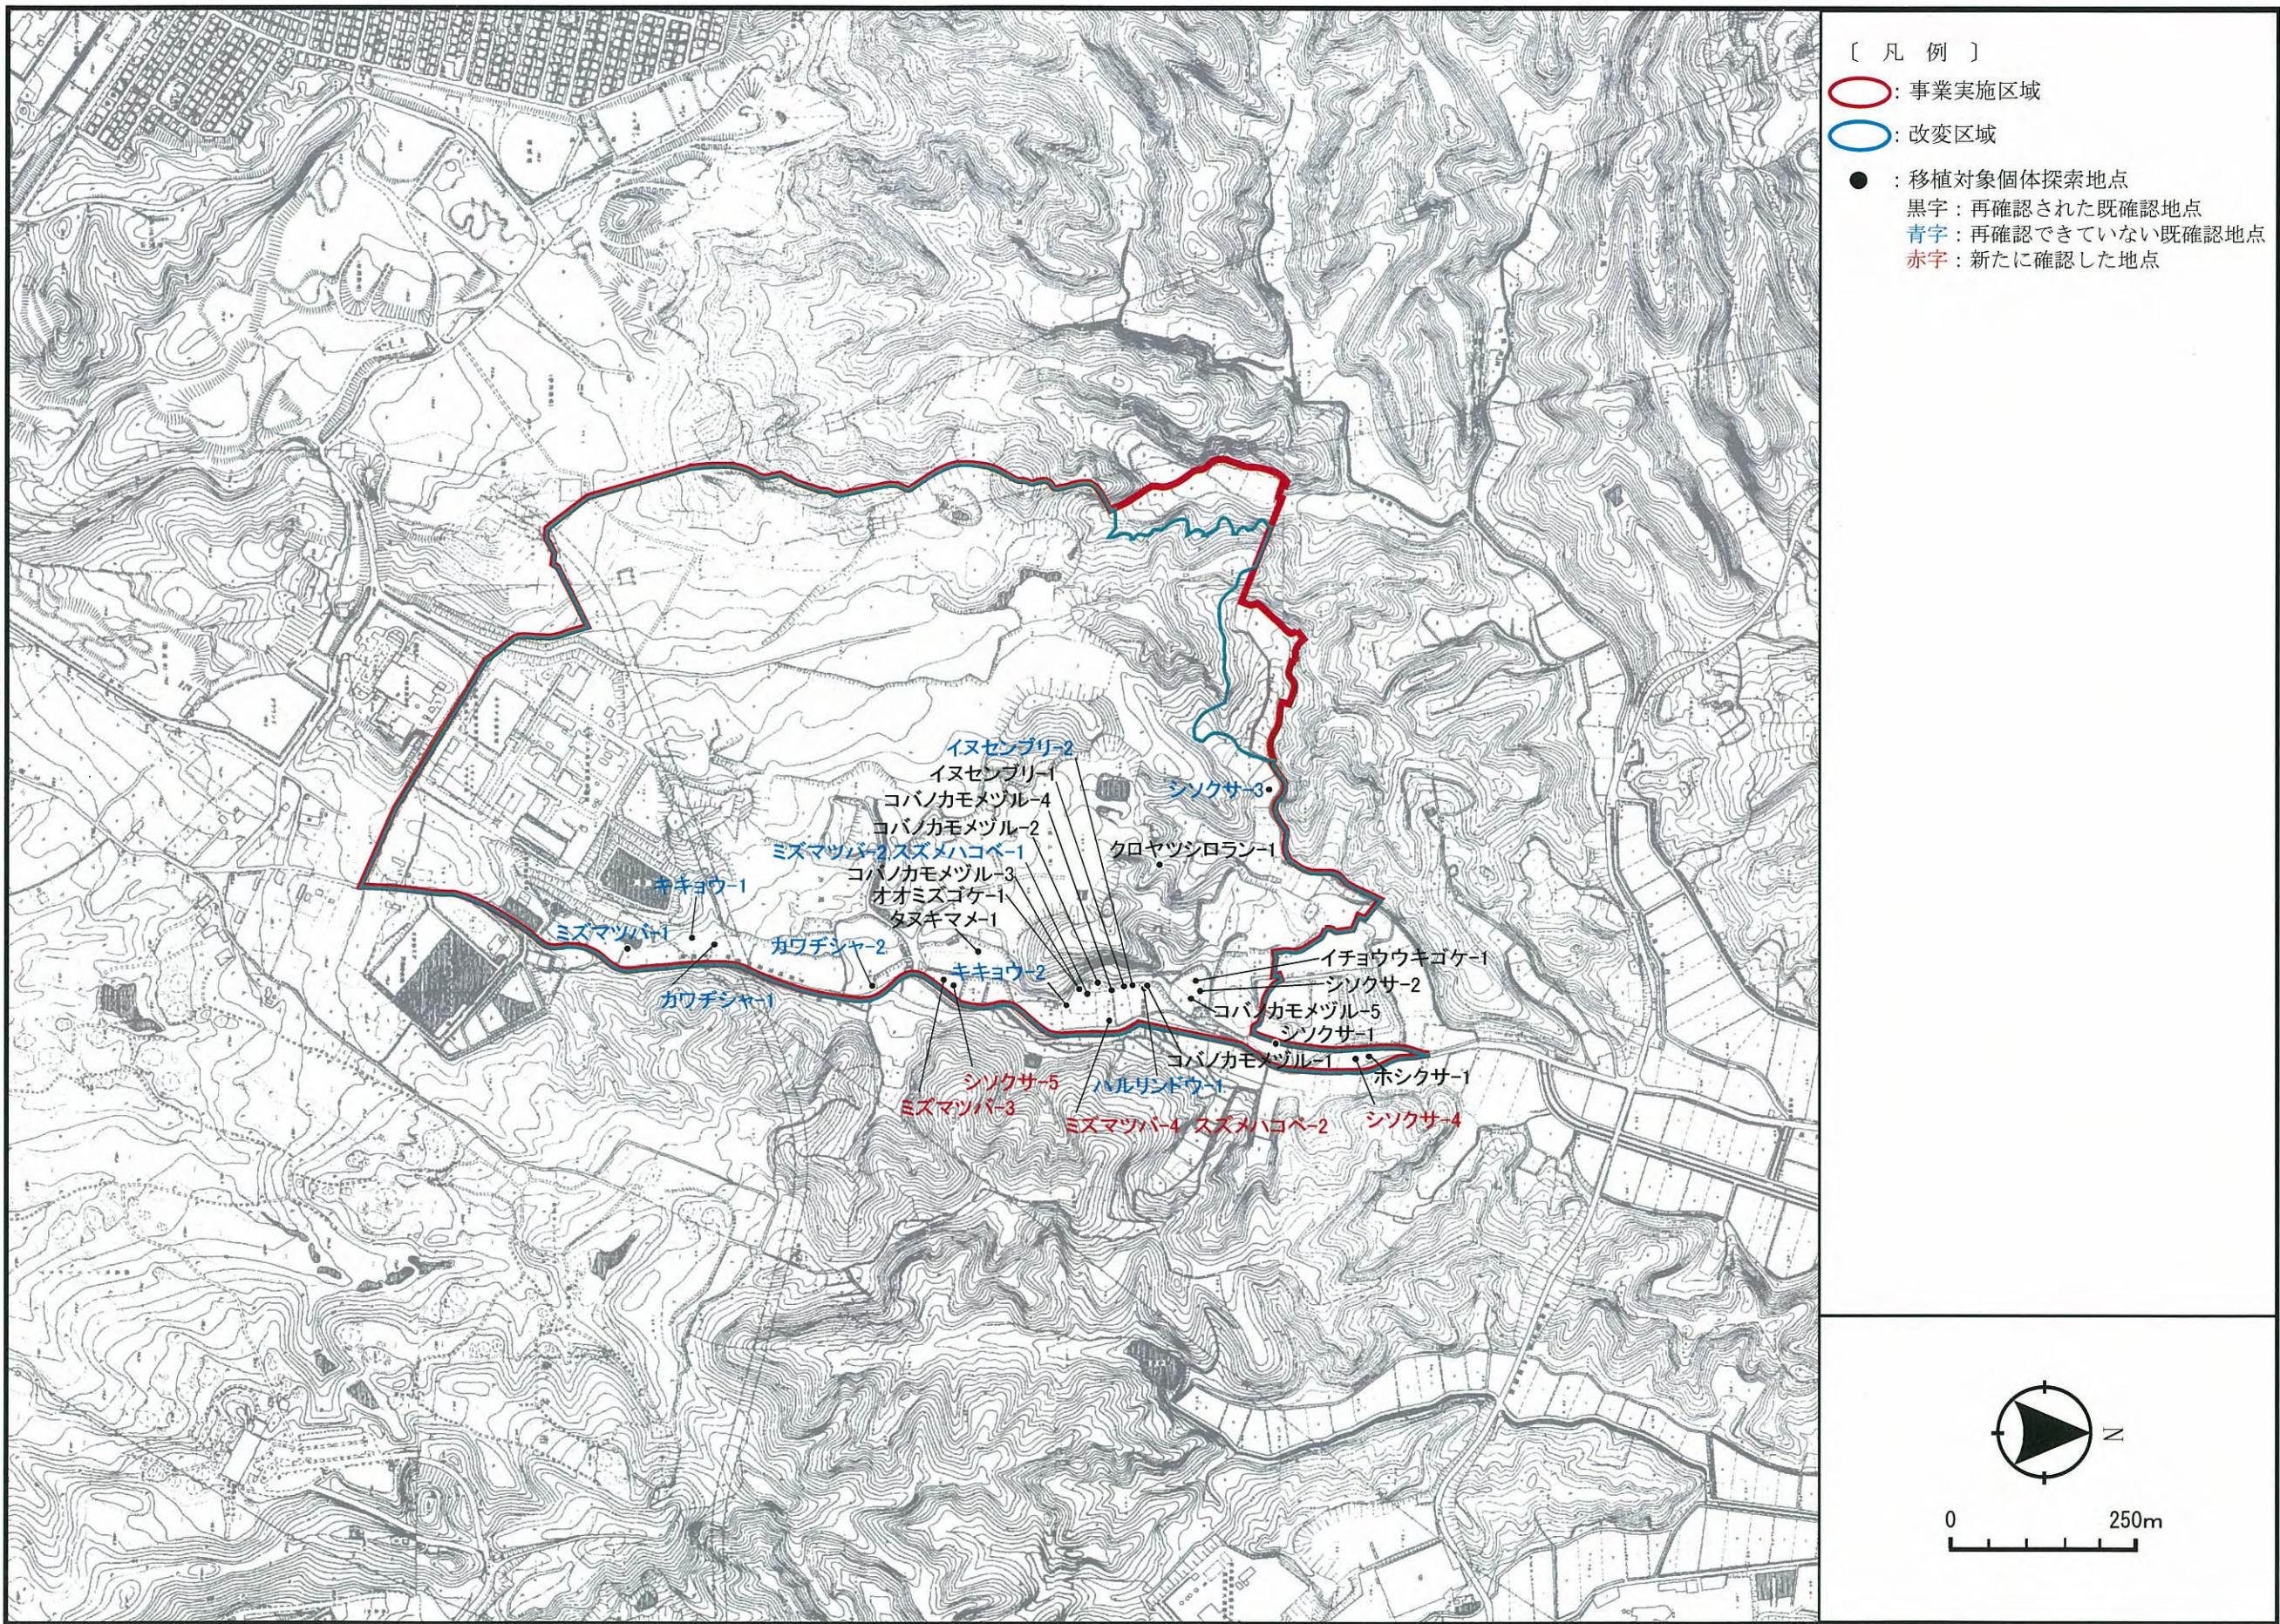
図 3-1 移植対象陸生植物確認位置図

調査結果を表3-2に示す。確認位置を図3-1に示す。

環境影響調査時と同一場所で発見された種は、株数や範囲を記録し、事業実施区域内の他の場所で新たに発見された種も移植対象として記録を行った。再確認できなかった種は、ハルリンドウ、カワヂシャ、キキョウの3種である。ハルリンドウ、カワヂシャについては時期的に確認が難しいことによるものと考えられるが、キキョウは採取・刈り取り等で失われた可能性が考えられる。

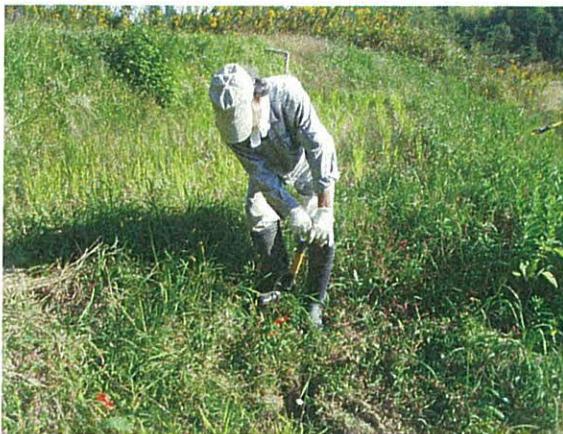
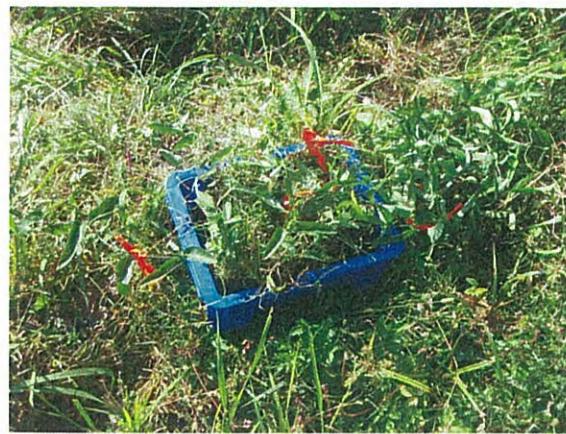
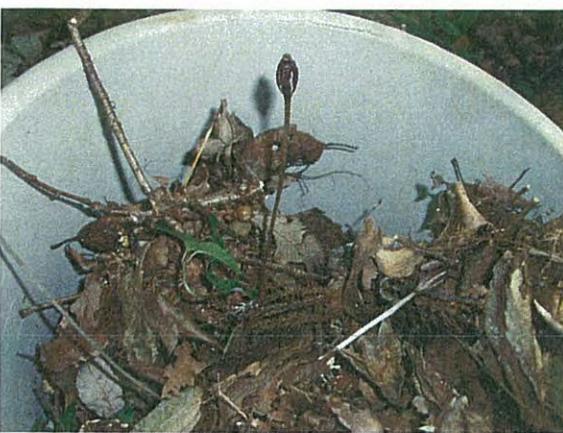
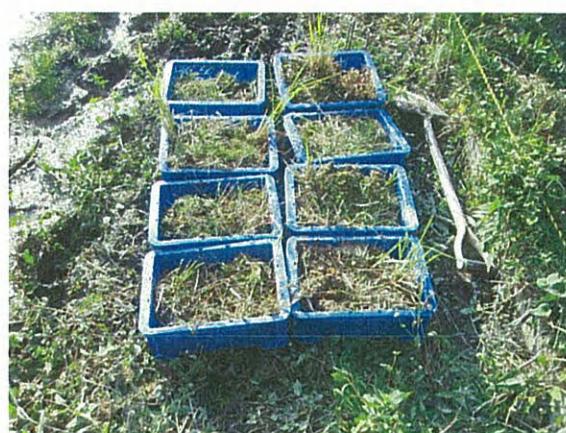
移植方法は、コバノカモメヅル、クロヤツシロランは土壤ブロック移植（植物体と共に土壤をブロック上に切り取って移植する方法）、ミズマツバ、シソクサは土壤移植（生育範囲の土壤を堀採つて、移植地に撒き出す方法）で実施した（写真3-1～4）。

写真3-1 コバノカモメヅルの堀採り

写真3-2 堀採ったコバノカモメヅル

写真3-3 土ごと堀採したクロヤツシロラン

写真3-4 採取したシソクサ生育地の土壤

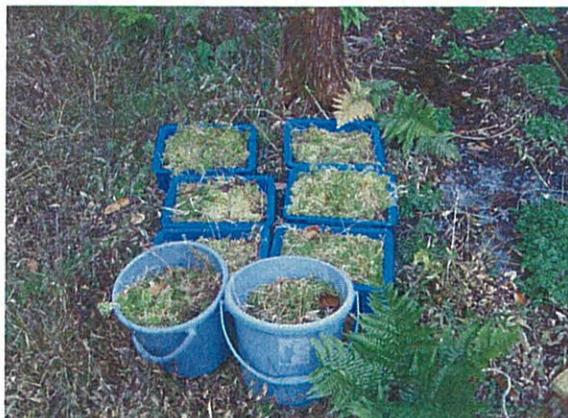
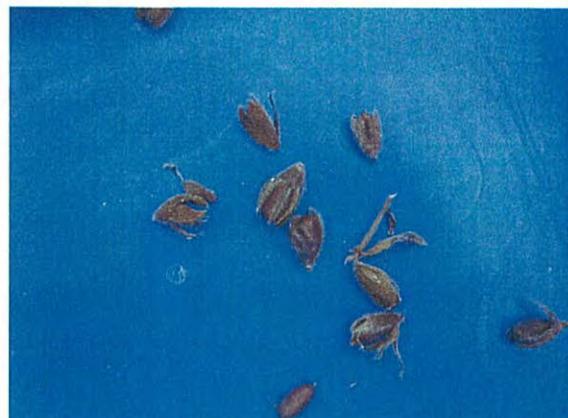
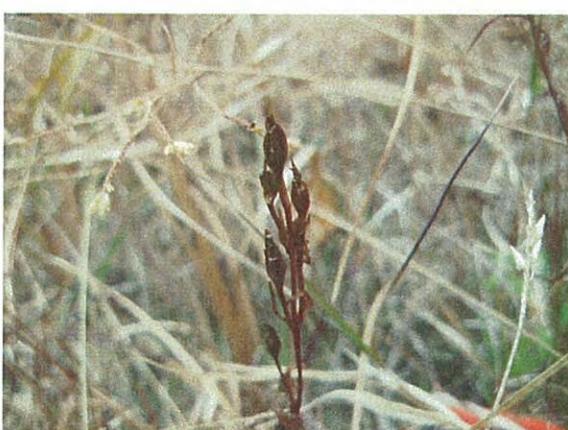
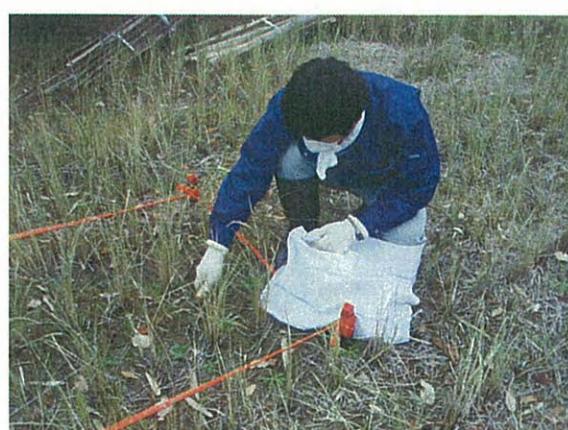
移植方法は、オオミズゴケは株移植（植物体を移植する方法）、イチョウウキゴケ、ミズマツバ、シソクサ、スズメハコベ、ホシクサは土壌移植（生育範囲の土壌を堀採って、移植地に撒き出す方法）、タヌキマメ、イヌセンブリは播種（種子を採取して移植地に播種する方法）により実施した（写真3-5～8）。タヌキマメについては既に落下した種子があるので、種子を含むと考えられる表層土壌も合わせて採取し移植した。

写真3-5 堀採ったオオミズゴケ

写真3-6 タヌキマメの種子

写真3-7 イヌセンブリの植物遺体(種子包含)

写真3-8 イチョウウキゴケ生育地の表土採取

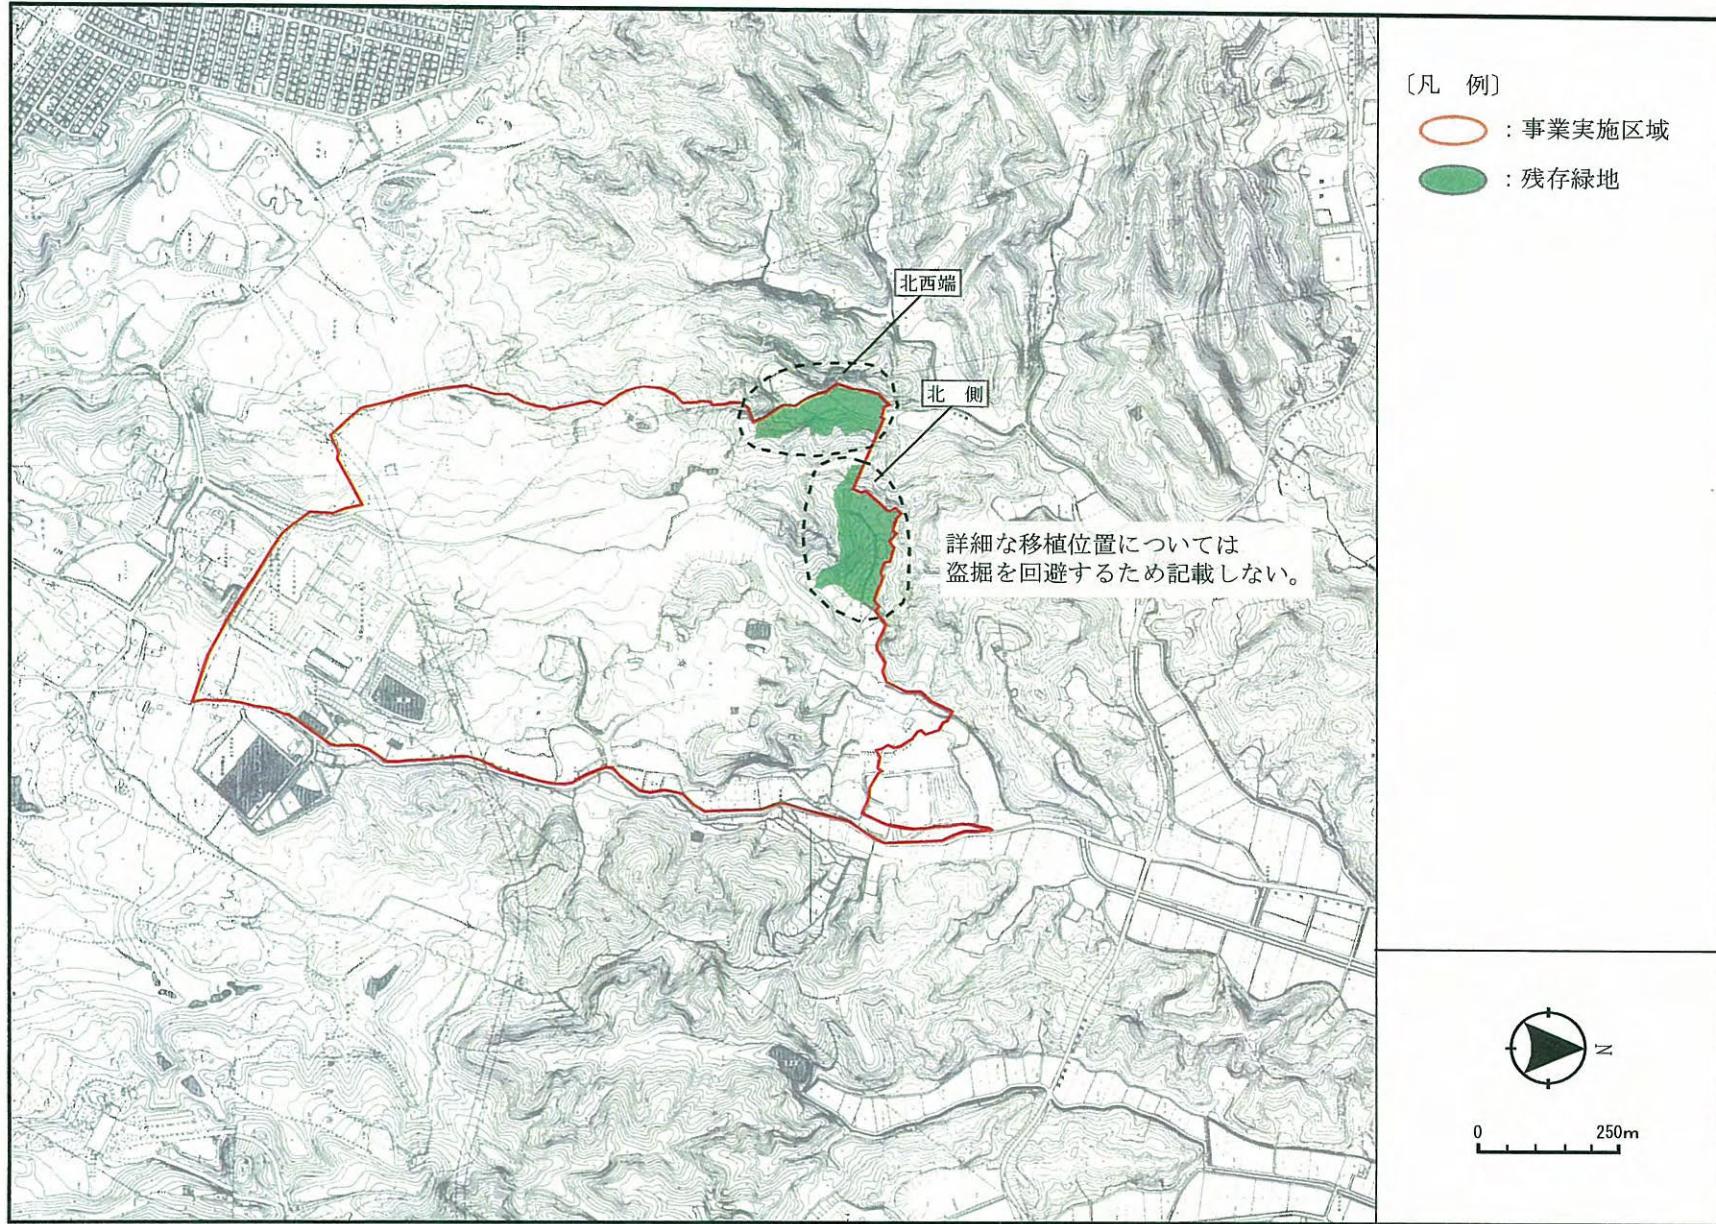
図3－2 陸生植物移植先位置図

移植先の北側及び北西端は図3-2に示す。なお、詳細な移植位置については盗掘を回避するため記載しない。
