桑名市多度力尾土地区画整理事業
（工業地の造成）に係る
事後調査報告書

－平成23年度 工事中1年目－

平成24年5月

桑名市多度町力尾土地区画整理組合

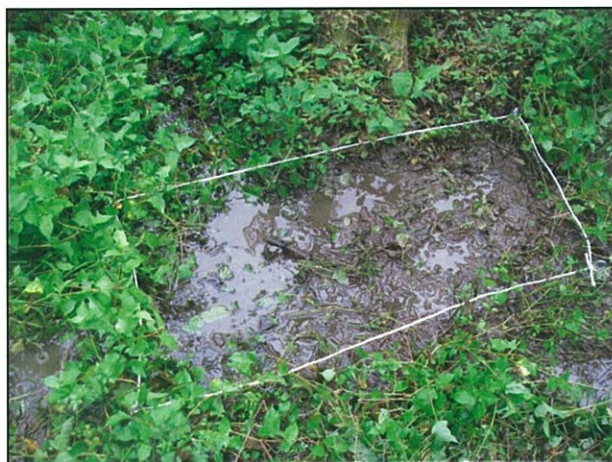
写真-1 コドラート枠の設置状況

各調査地点においてコドラート枠(1.0m×0.5m)を任意に設置し、枠内で採集されたヒメタイコウチの個体数を記録した。なお、1地点当たりのコドラート数は原則として4カ所としたが、ヒメタイコウチの出現状況により、適宜追加した。採集された個体は、調査終了後に地点内で放逐した。写真-1にコドラート枠の設置状況を示した。

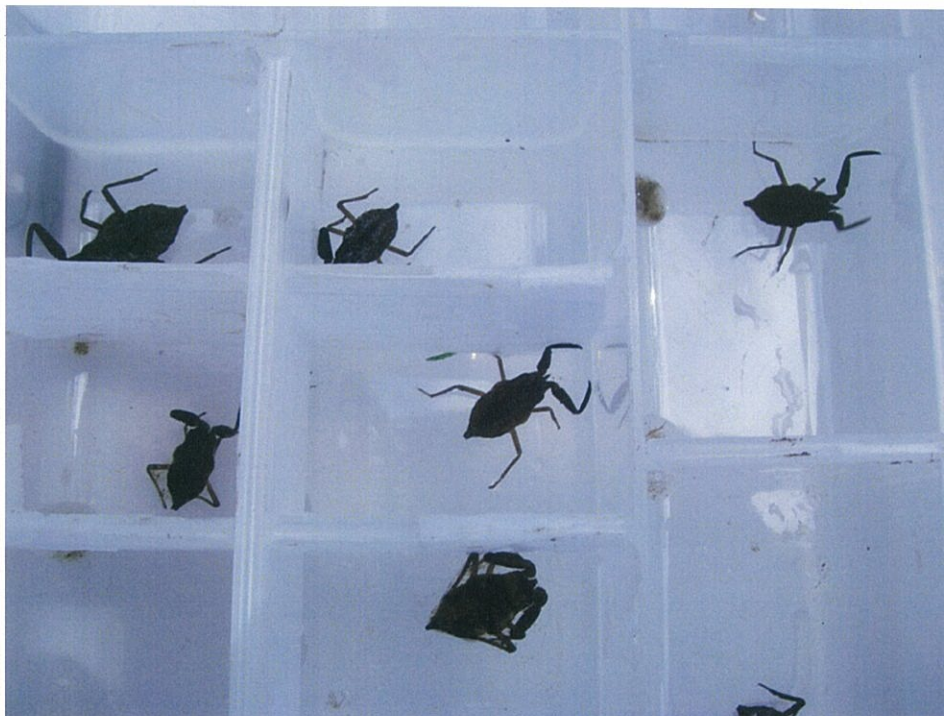
写真-2 北側残存緑地内整備湿地のヒメタイコウチ (平成 23 年 7 月 29 日)

7月調査では、3カ所のコドラート枠内で、合計14個体のヒメタイコウチが確認された。調査地点内はミゾソバが繁茂し、水量、土壌の湿り具合は共に良好であった。

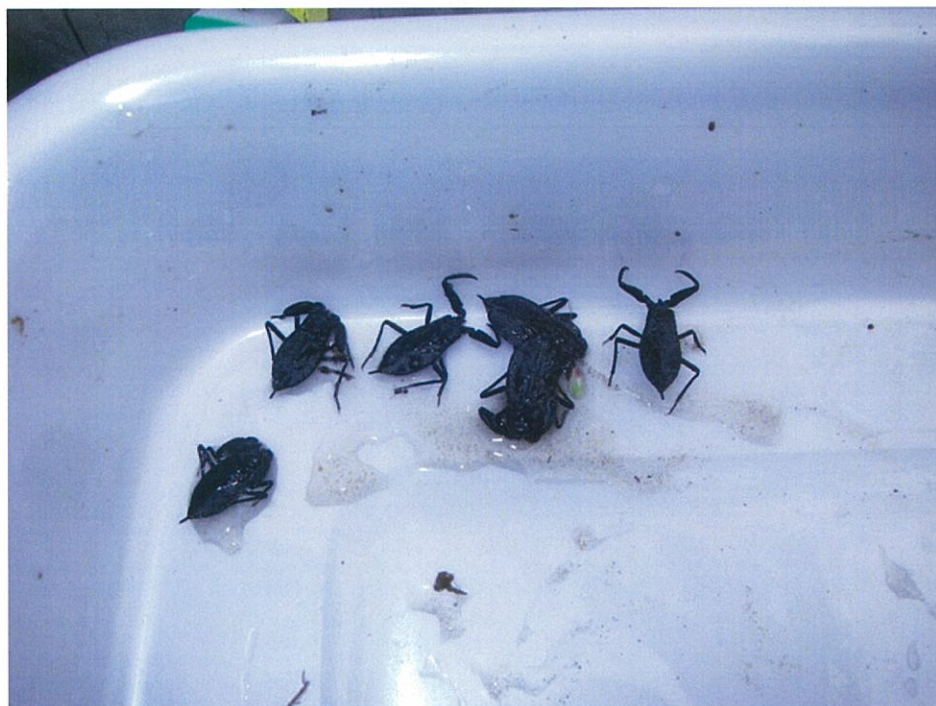
写真-3 北側残存緑地内整備湿地のヒメタイコウチ (平成 23 年 9 月 26 日)

9月調査では、3カ所のコドラート枠内で、合計9個体のヒメタイコウチが確認された。調査地点内はミゾソバが生育していたが、8月に実施した草刈り作業により、草丈は比較的低かった。水量、土壌の湿り具合は共に良好であり、ヒメタイコウチの生息環境としては適した状態であった。

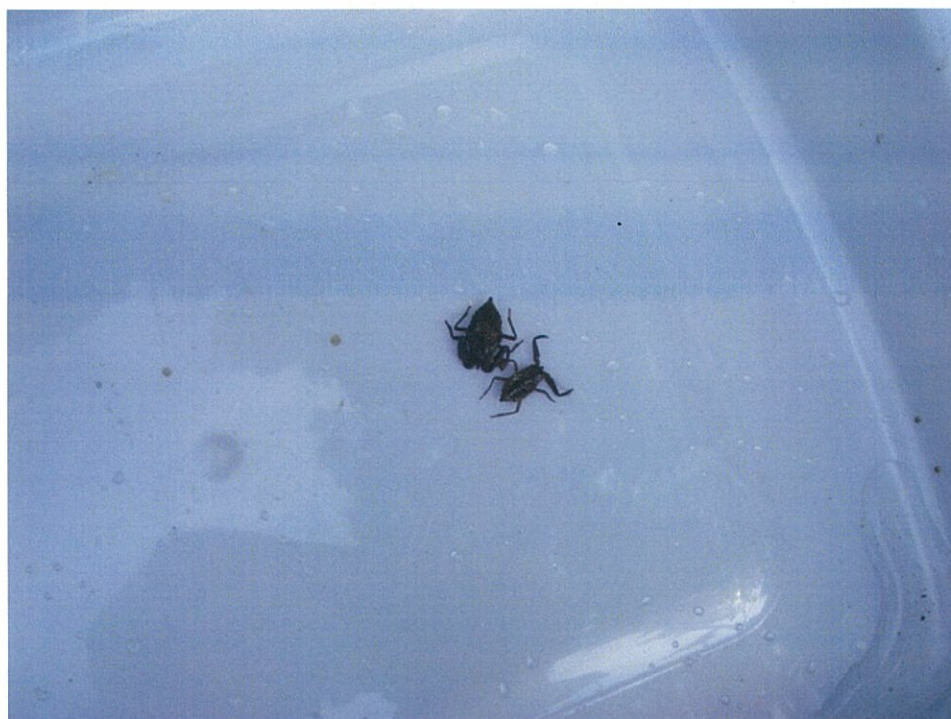
写真3-4 北西端残存緑地内整備湿地のヒメタイコウチ(平成23年7月29日)

7月調査では、3カ所のコドラート枠内で、合計4個体のヒメタイコウチが確認された。調査地点内はミゾソバやヨシが繁茂し、水量、土壌の湿り具合は共に良好であった。

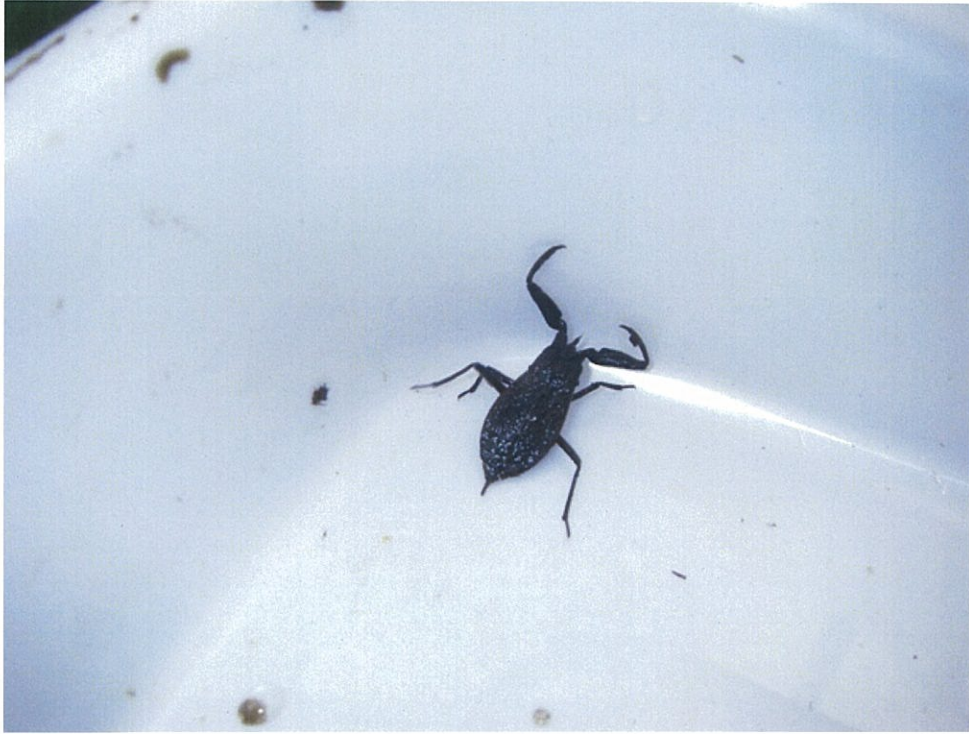
写真-5 北西端残存緑地内整備湿地のヒメタイコウチ (平成 23 年 9 月 26 日)

9月調査では、3カ所のコドラート枠内で、合計1個体のヒメタイコウチが確認された。確認個体数が少なかったため、任意確認を行い、コドラート外で3個体を確認した。調査地点内はミゾソバが生育していたが、8月に実施した草刈り作業により、草丈は比較的低かった。調査前の降雨の影響もあり、水量、土壌の湿り具合は全体的にやや過湿であった。
