本調査は、志登茂川浄化センター1期工事中におけるヨシ原保全区域「B地区及びJ地区」(以下、「ヨシ原保全区域」という)内においてヨシ原の再生に使用するヨシの根茎の入った土の量を把握することを目的とした。

4.1 水質・騒音に関する調査

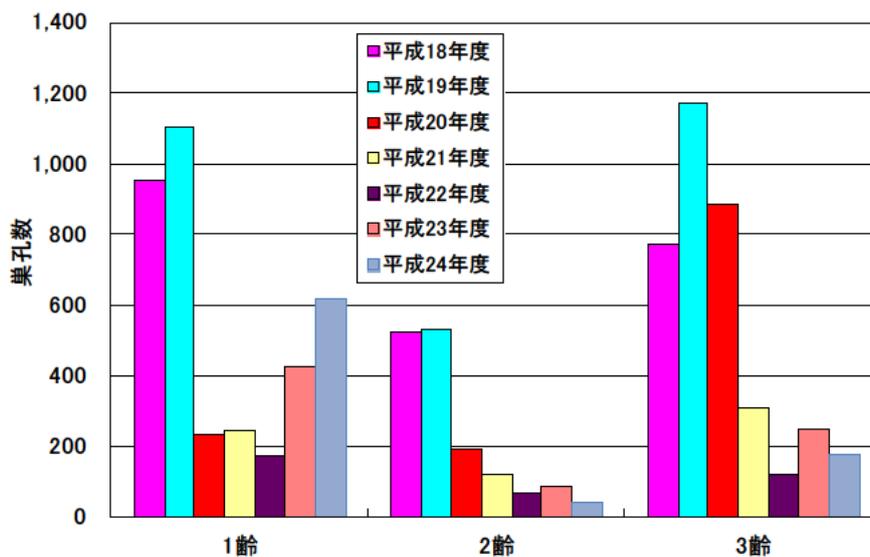
図 3.2-49 カワラハンミョウ（幼虫）の齢期別巣孔数の経年比較

平成24年の巣孔総数は、平成23年度よりも増加しており、各齢期のうち1齢幼虫の増加率が最も大きく、2齢幼虫及び3齢幼虫については、平成23年度よりも減少していた。

昨年度調査では、対前年比で1齢幼虫～3齢幼虫とも増加しているが、今年度は1齢幼虫のみが増加しているのは、昨年度増加した1齢幼虫や2齢幼虫が順調に成長できず、2齢幼虫及び3齢幼虫が減少した可能性が考えられる。一方で成長できなかった1齢幼虫に加えて、新たに孵化した個体の新規加入により1齢幼虫が増加した可能性が考えられる。

齢期別巣孔数のデータが取られている平成18年から平成24年の結果を比較して、表3.2-47及び図3.2-49に示す。

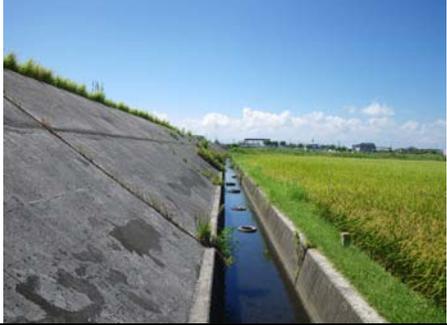
<p>水深：13 c m 水面幅：120 c m 底質：コンクリートに軟泥が薄く堆積 流速：10cm/s 護岸の状況：コンクリート 3 面張 備考：緩やかに流れる。所々にまばらな植生あり。魚類が多くみられるが、メダカは少ない。</p>
地点 2

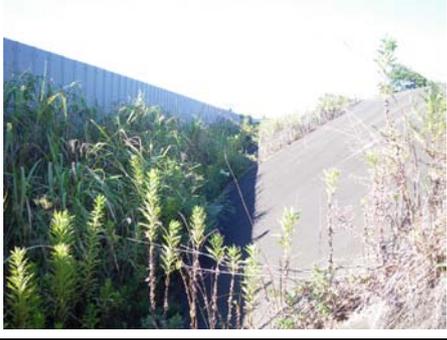
<p>水深：30 c m 水面幅：90 c m 底質：コンクリートに軟泥が堆積 流速：ほぼ停滞 護岸の状況：コンクリート 3 面張 備考：水路内に植物はないが、周囲に植物が繁茂し水面が覆われている。ゴミが多い。底には黒変した軟泥が堆積する。ドブ臭。メダカは確認されなかった。</p>
地点 3

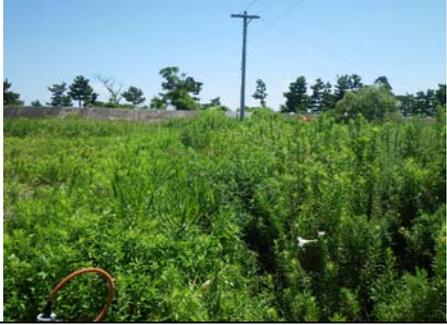
<p>水深：23 c m 水面幅：80 c m 底質：コンクリートに軟泥が堆積 流速：10cm/s 護岸の状況：コンクリート 3 面張 備考：水路内に植物はないが、周囲に植物が繁茂し水面が覆われている。底には軟泥が薄く堆積する。メダカが群れで生息していた。</p>
地点 4

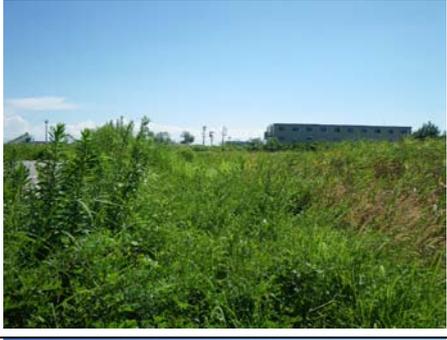
<p>水深：29 c m 水面幅：45 c m 底質：コンクリート、軟泥が堆積 流速：ほぼ停滞 護岸の状況：コンクリート 3 面張 備考：水路内に植生はみられず、水路は他地区よりも狭く小規模である。底には泥（黒変せず）が堆積。メダカは全域に分布し、群れで生息していた。</p>
地点 5

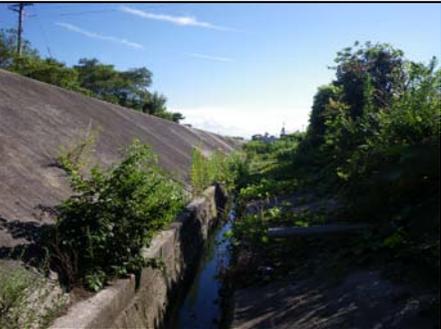
<p>水深：10-20 c m 水面幅：80 c m 底質：コンクリートに軟泥が堆積 流速：ほぼ停滞 護岸の状況：コンクリート 3 面張 備考：水面は開けている。底には黒変した泥が堆積する。ドブ臭。メダカは確認されなかった。</p>
地点 7

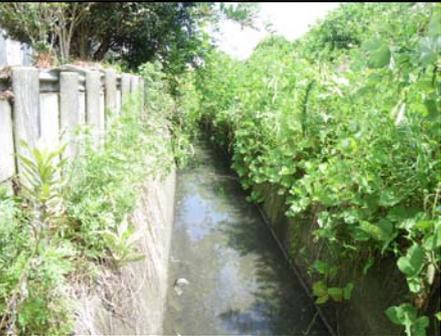
<p>水深：5 c m 水面幅：120-160 c m 底質：コンクリート 流速：10cm/s 護岸の状況：コンクリート 3 面張 備考：水路内の植物はみられない。工場の排水の流入あり。黒変した汚泥が堆積している。水深が浅く、メダカの生息場所には適さない。</p>
地点 8

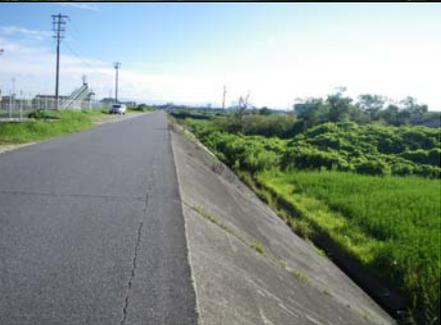
<p>水深：10 c m 水面幅：120 c m 底質：コンクリートに軟泥が堆積 流速：ほぼ停滞 護岸の状況：コンクリート 3 面張 備考：水面は開けている。水は停滞し、底に黒変した軟泥が 10cm 程度堆積する。カダヤシが多く確認された。</p>
地点 9

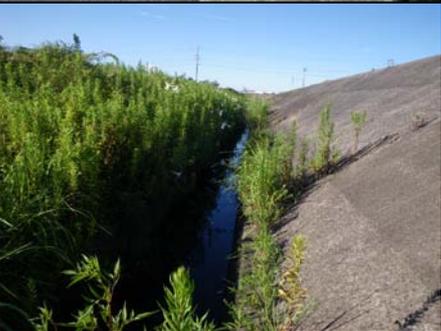
<p>水深：10-15 c m 水面幅：80 c m 底質：コンクリート、軟泥が堆積 流速：ほぼ停滞 護岸の状況：コンクリート 3 面張 備考：水路内にはガマなどの植物が多くみられ、水面は開けていない。底には黒変した泥が堆積している。カダヤシの群れを確認した。</p>
地点 10

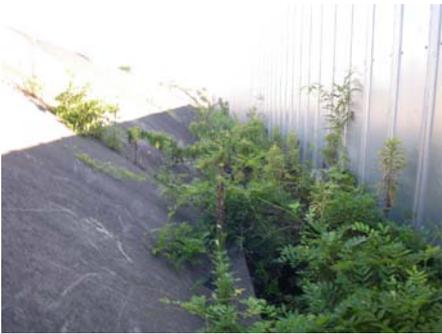
<p>水深：5-15 c m 水面幅：80 c m 底質：コンクリートに軟泥が薄く堆積 流速：ほぼ停滞 護岸の状況：コンクリート 3 面張 備考：水路内に植物はないが、周囲の植生により水面が一部覆われている。底には黒変した軟泥が堆積する。ドブ臭。メダカは確認されなかった。</p>
地点 12

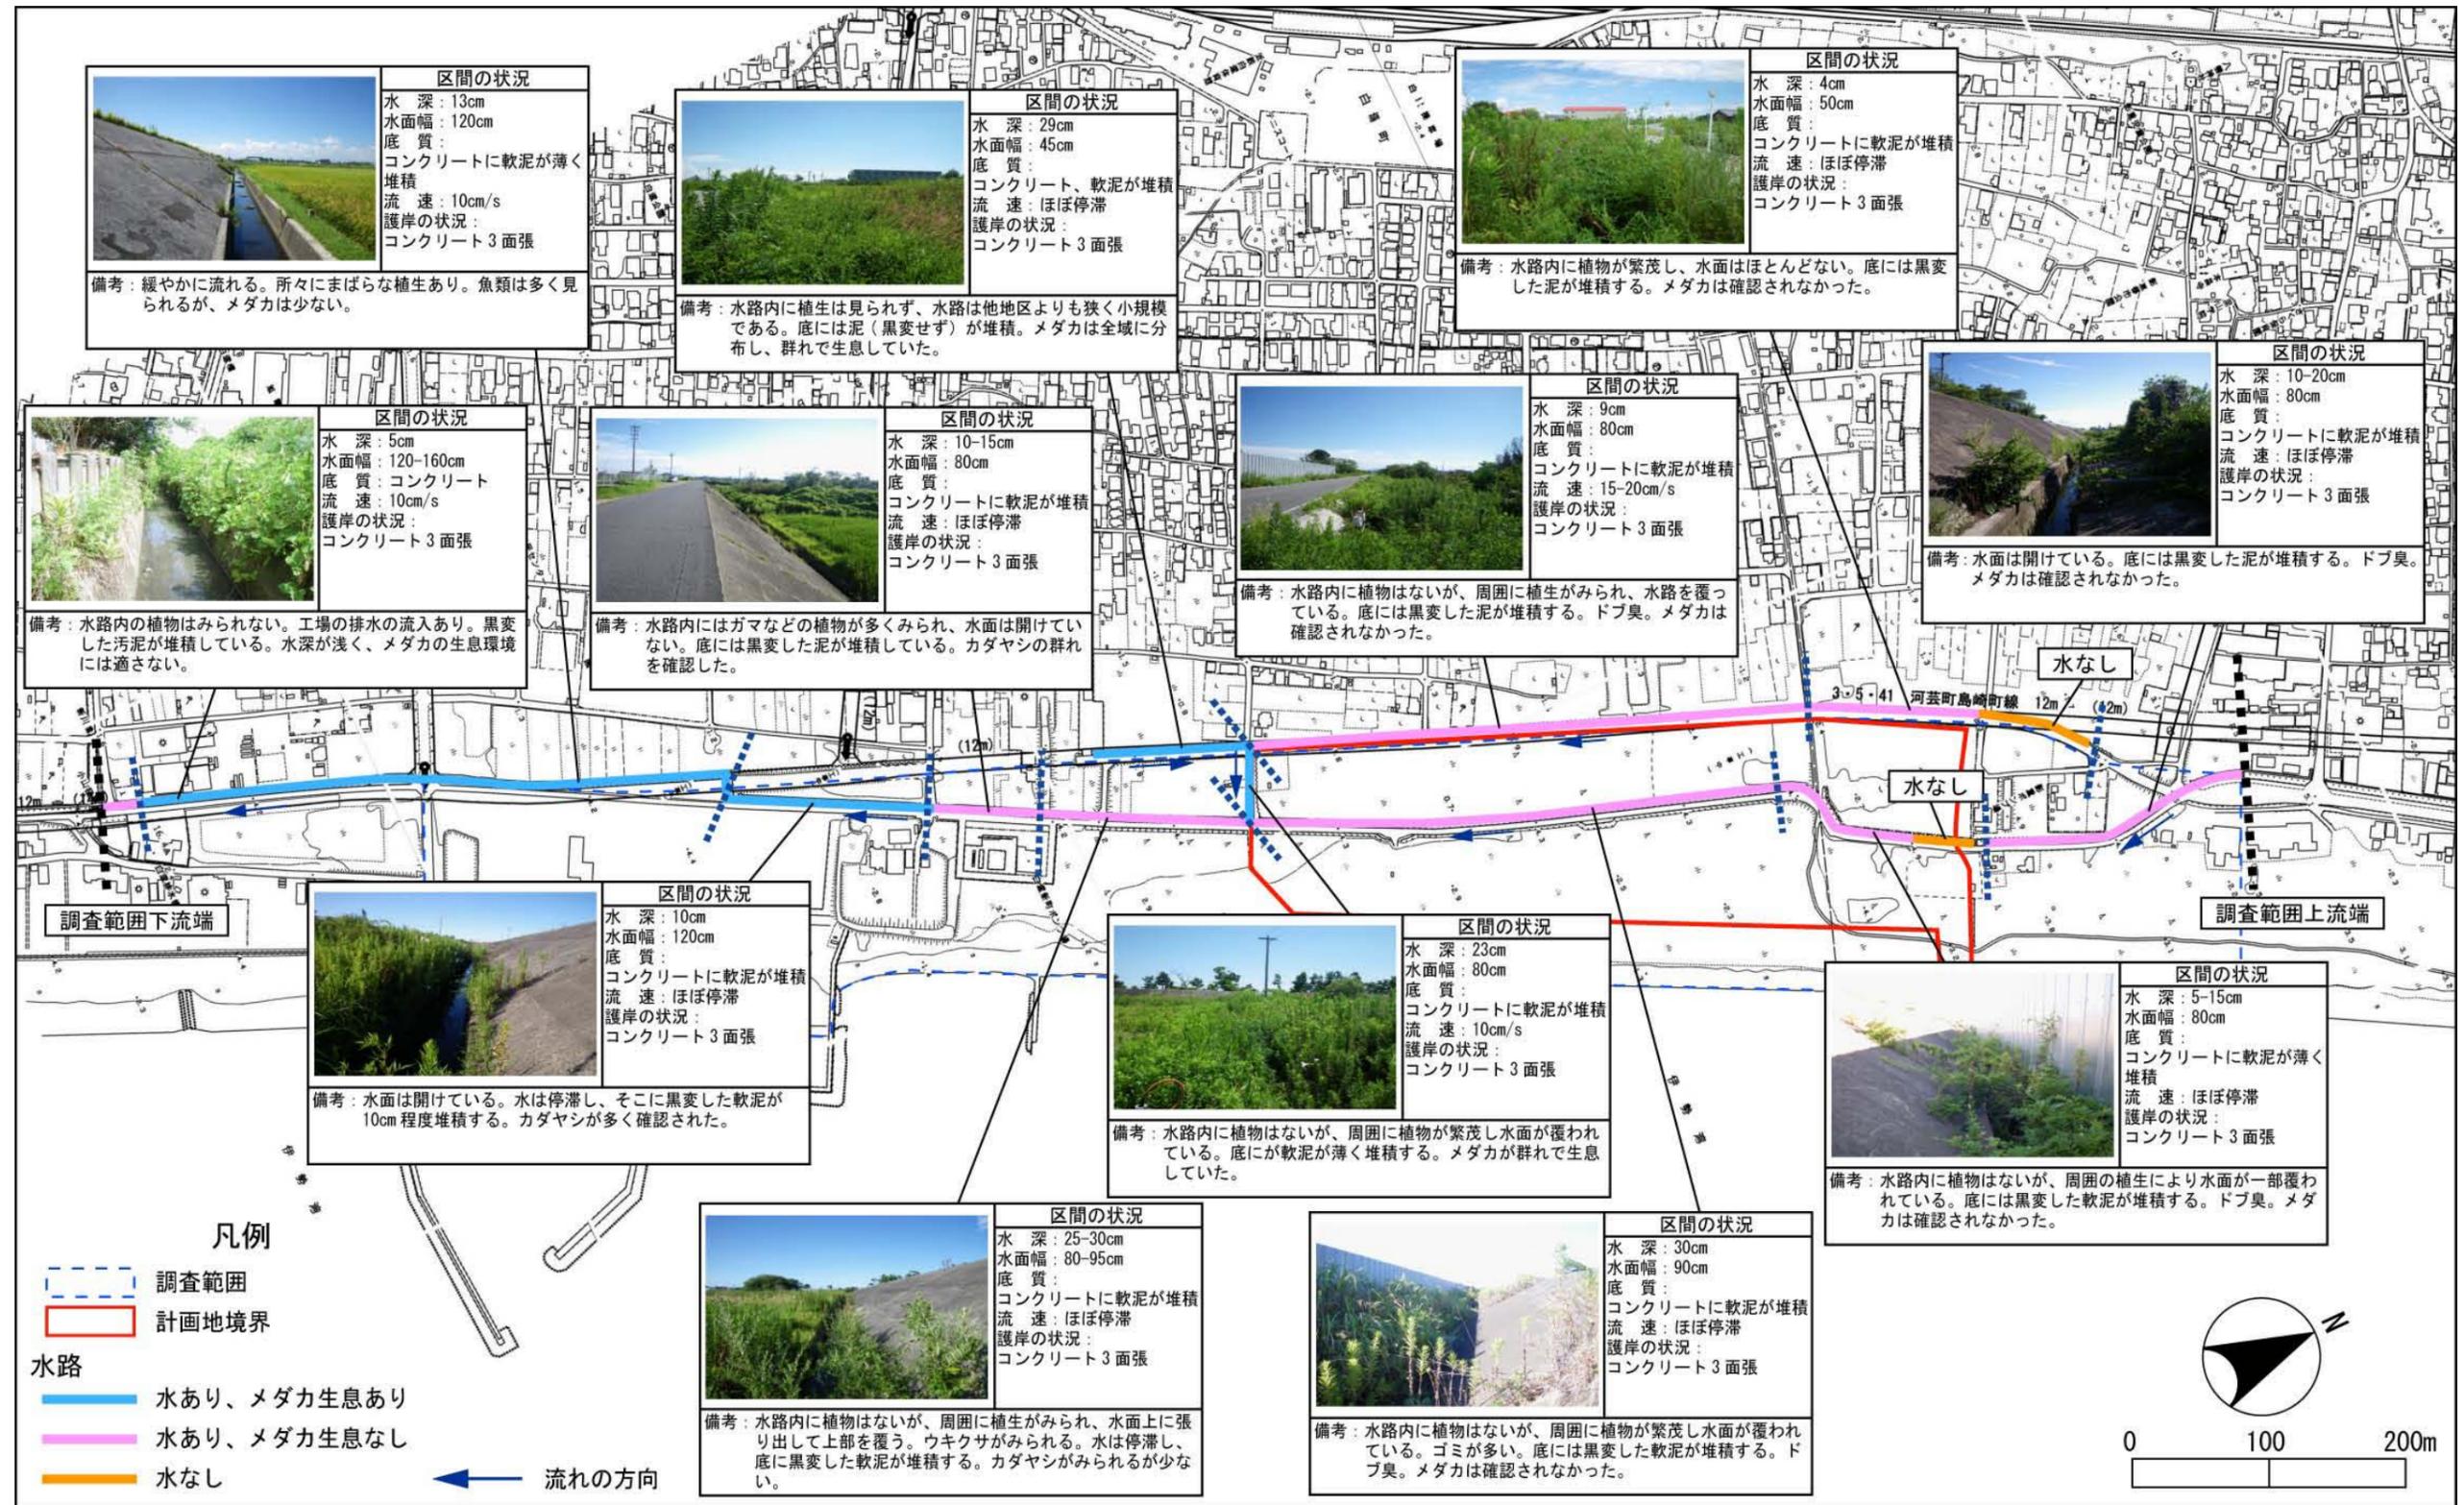
図 3.2-53 メダカ生息環境調査結果

調査対象とした水路はすべてコンクリート 3 面張りの水路であった。水路の一部にはガマなどの植物が水路内に生育している箇所も見られたが、ほとんどの区間では水路内の植生は見られず、セイタカアワダチソウやクズなどの路傍雑草が水路周辺部に繁茂し、水路上部を覆っている状況であった。そのため、水路内は薄暗い状態となっていた。また、水路内は、投棄されたペットボトルなどのゴミが浮いている箇所もあった。

水の流れについては、地点 2、地点 5 及び地点 6 は、水が停滞しており、嫌気的な環境となっていた。底質は、コンクリートの上に黒変した軟泥が堆積する箇所が多く、硫化水素臭を発していた。

調査範囲内の水路の状況は、メダカの生息環境としては好適な環境ではない状況であったが、メダカの確認された地点 3 及び 4 については、水路への周辺土壌からの染み出しが見られ、底質の状況も良好であった。これらの場所を利用して、メダカの生息が維持されているものと考えられる。

メダカの生態情報等を表 3.2-51 に、生息環境調査の結果を表 3.2-52、図 3.2-53 に示す。

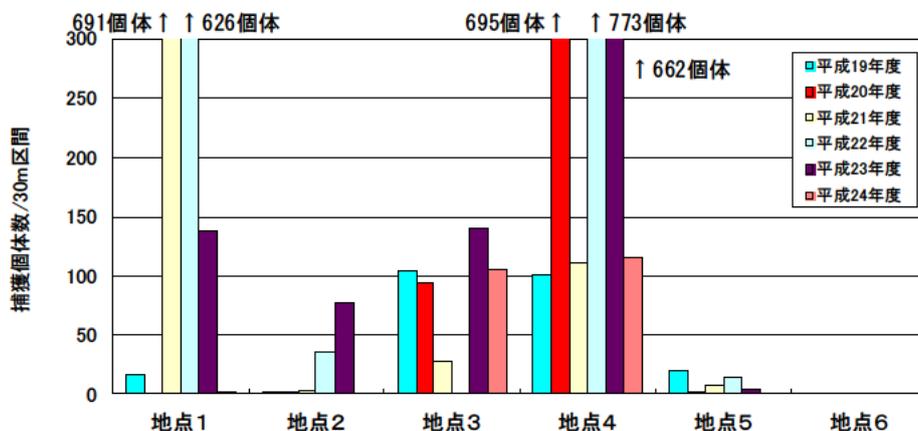
図 3.2-56 メダカ生息密度の経年変化

平成19年度からの合計捕獲数の変化をみると、平成22年度まで大きく増加していたが、平成23年度にやや減少し、今年度は、最も少ない結果となった。この中で、個体数が大きく変動している地点は、地点1、地点2、地点4があげられる。

地点1は、平成21年度、22年度に600個体以上確認されていたが、平成23年度には、138個体に減少し、今年度は2個体のみであった。本地点では、メダカと競合するカダヤシが多く確認されており、カダヤシの増加によりメダカが減少した可能性が考えられる。

地点2は、平成23年度に78個体確認されていたが、今年度は確認できなかった。本地点は、水が停滞しており、今年度にはごみが多く溜り、底泥はやや硫化水素臭が感じられる等、嫌気的な環境となっており、他の魚類も確認されておらず、環境がより悪化した可能性も考えられる。

地点4は、平成23年度には662個体確認されていたが、今年度は116個体に減少した。本地点では、多い年で700個体程度、少ない年で100個体程度が確認されている。ここでは、底泥の状態から比較的好気的な環境が維持されていると考えられ、競合種となるカダヤシの分布する水路とは分断されているため、今後、個体数が増加することが期待できる。

メダカの調査が実施されている平成19年度から平成24年度までの結果の比較を表3.2-54及び図3.2-56に示す。また、体長区分毎の確認個体数の経年比較を表3.2-55及び図3.2-57に示す。

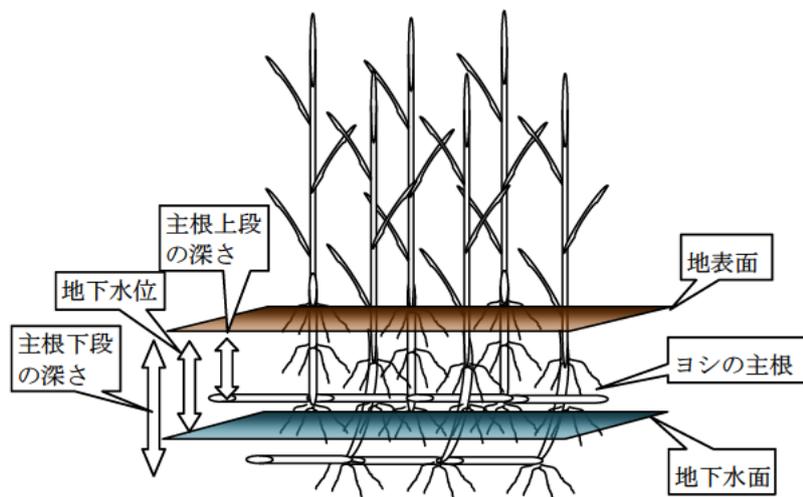
図 3.4-1 測定模式図

測線上のヨシ群落とその他の植生の境界点及びヨシ群落の中心において、人力によりヨシの根を掘り返し、地表面からのヨシの主根の深さ及び地下水位を記録した。

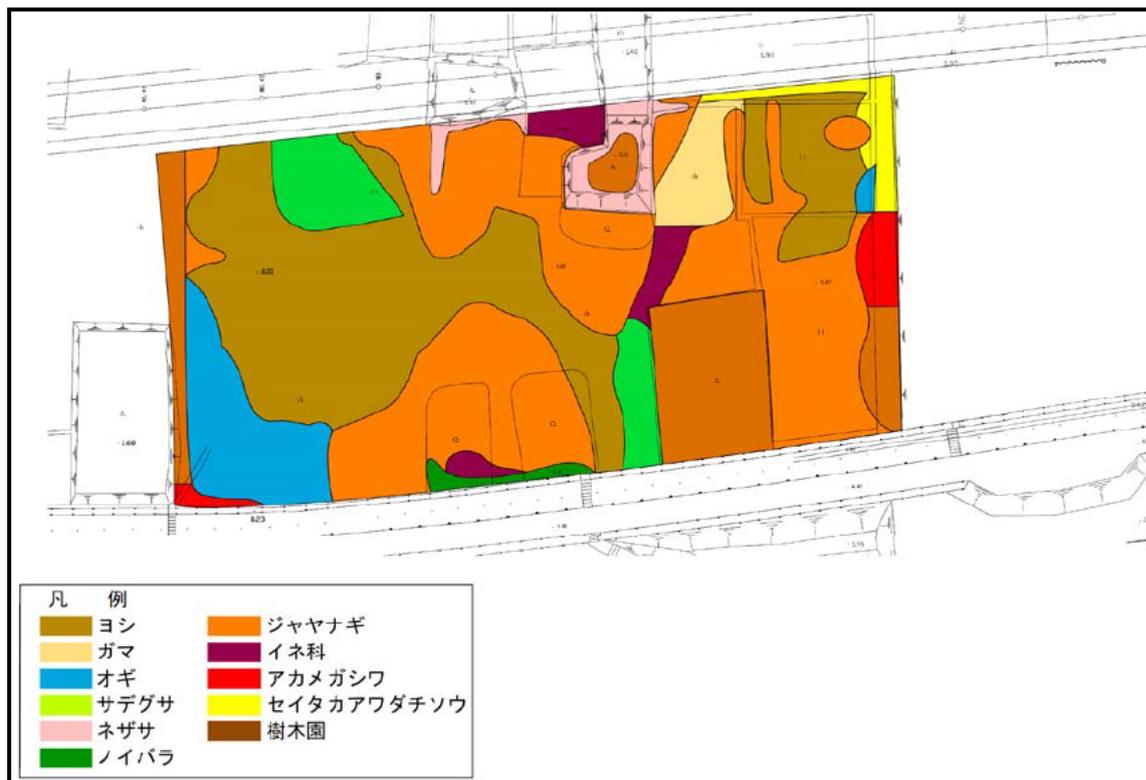
図 3.4-4 現存植生図(平成 24 年 10 月 25 日~26 日調査)

- ヨシ・ガマ群落は、混在の程度が小さいと判断しヨシ群落、ガマ群落に区分した。
- サデクサの分布が減少した。これは、昨年度調査が 11 月末であることに対して、今年度調査が 10 月末であったため、ヨシの地上部が残っており、サデクサが目立たなかったことによる可能性も考えられる。
- 南側のオギの分布が縮小し、ヨシ群落が拡大している。

この結果、B地区のヨシ群落面積は 2,234m²であった。

植生分布に関して、B 地区では、既存植生図からの分布の変化が認められた。B 地区の既存植生図を図 3.4-3 に、更新した植生図を図 3.4-4 に示す。

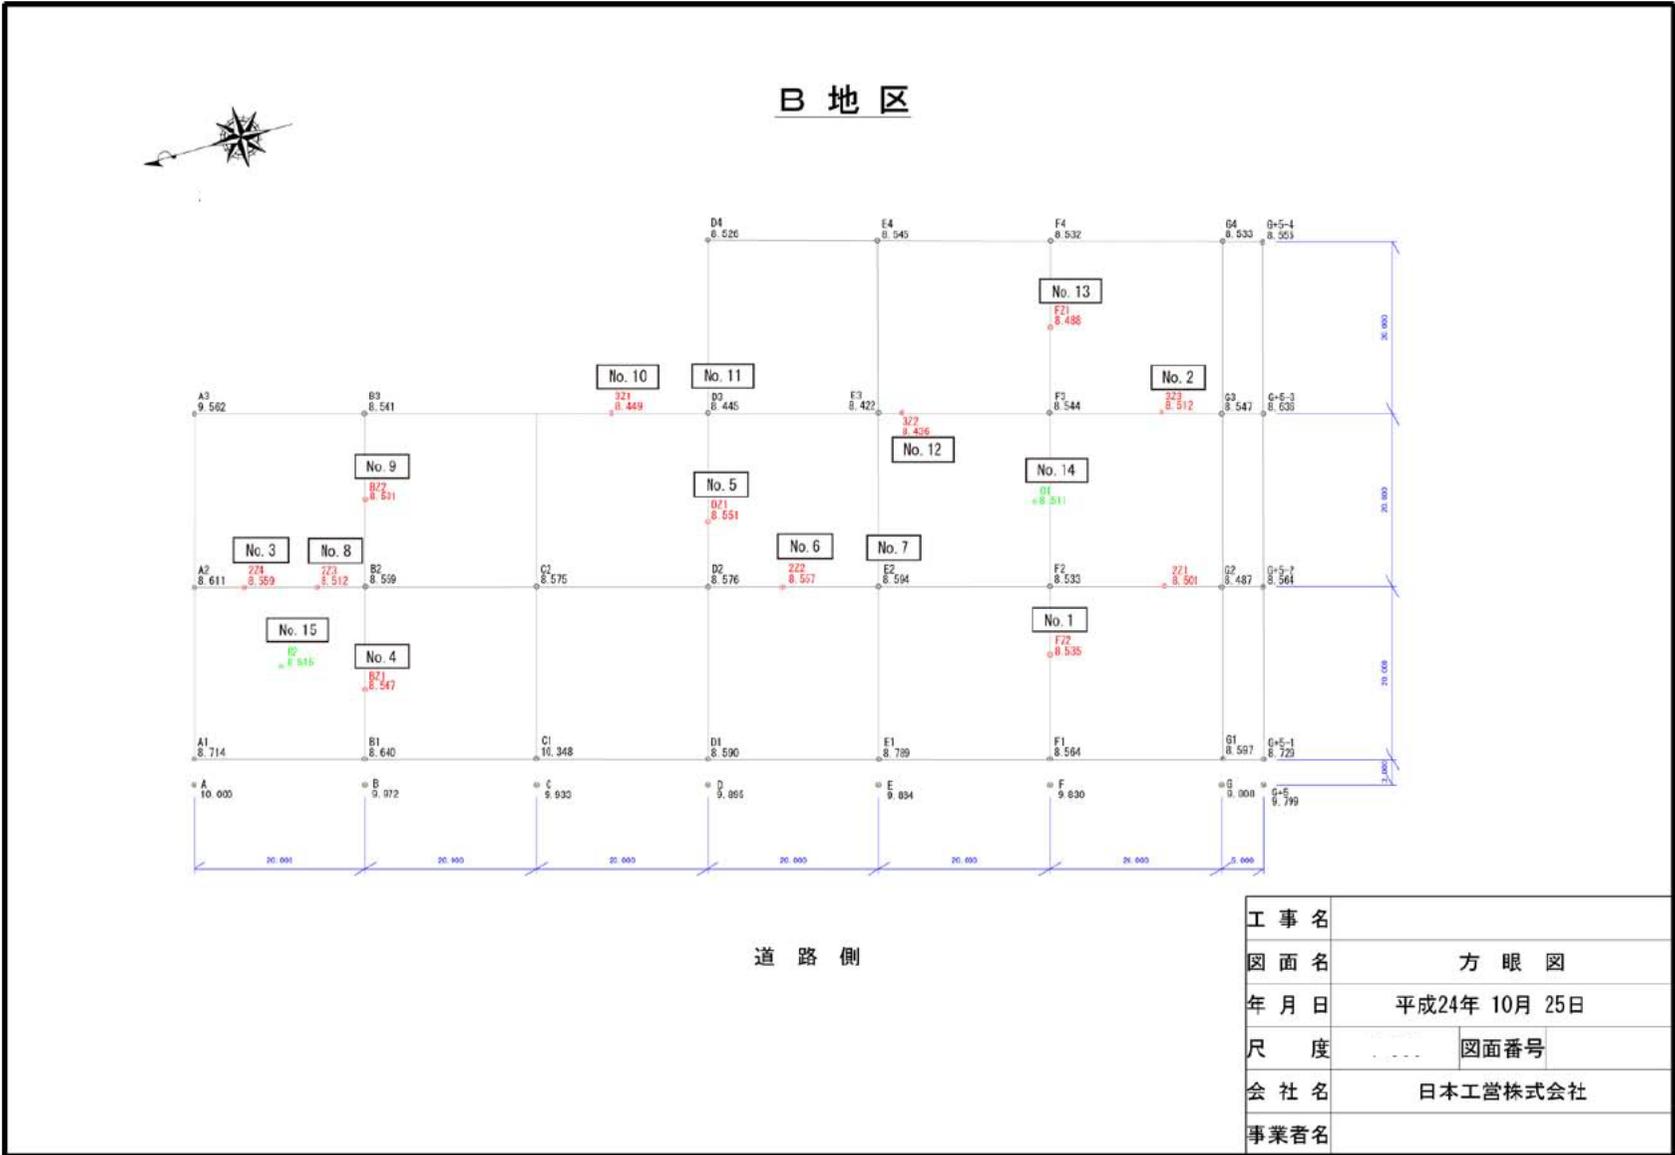
図 3.4-5 B地区調査地点

B 地区では、ヨシ主根上段までの深さが 5cm～20cm (平均 12cm)、ヨシ主根下段までの深さが 25cm～60cm (平均 35cm) であり、ヨシの主根が含まれる土壌の厚さは平均で 23cm であった。また、地下水面までの深さが 18cm～50cm (平均 29cm) であった。

測量の測点位置及び根茎の掘削調査位置を図 3.4-5 及び図 3.4-6 に示し、地下水位とヨシ根茎土の深さを表 3.4-3～表 3.4-4 に示す。

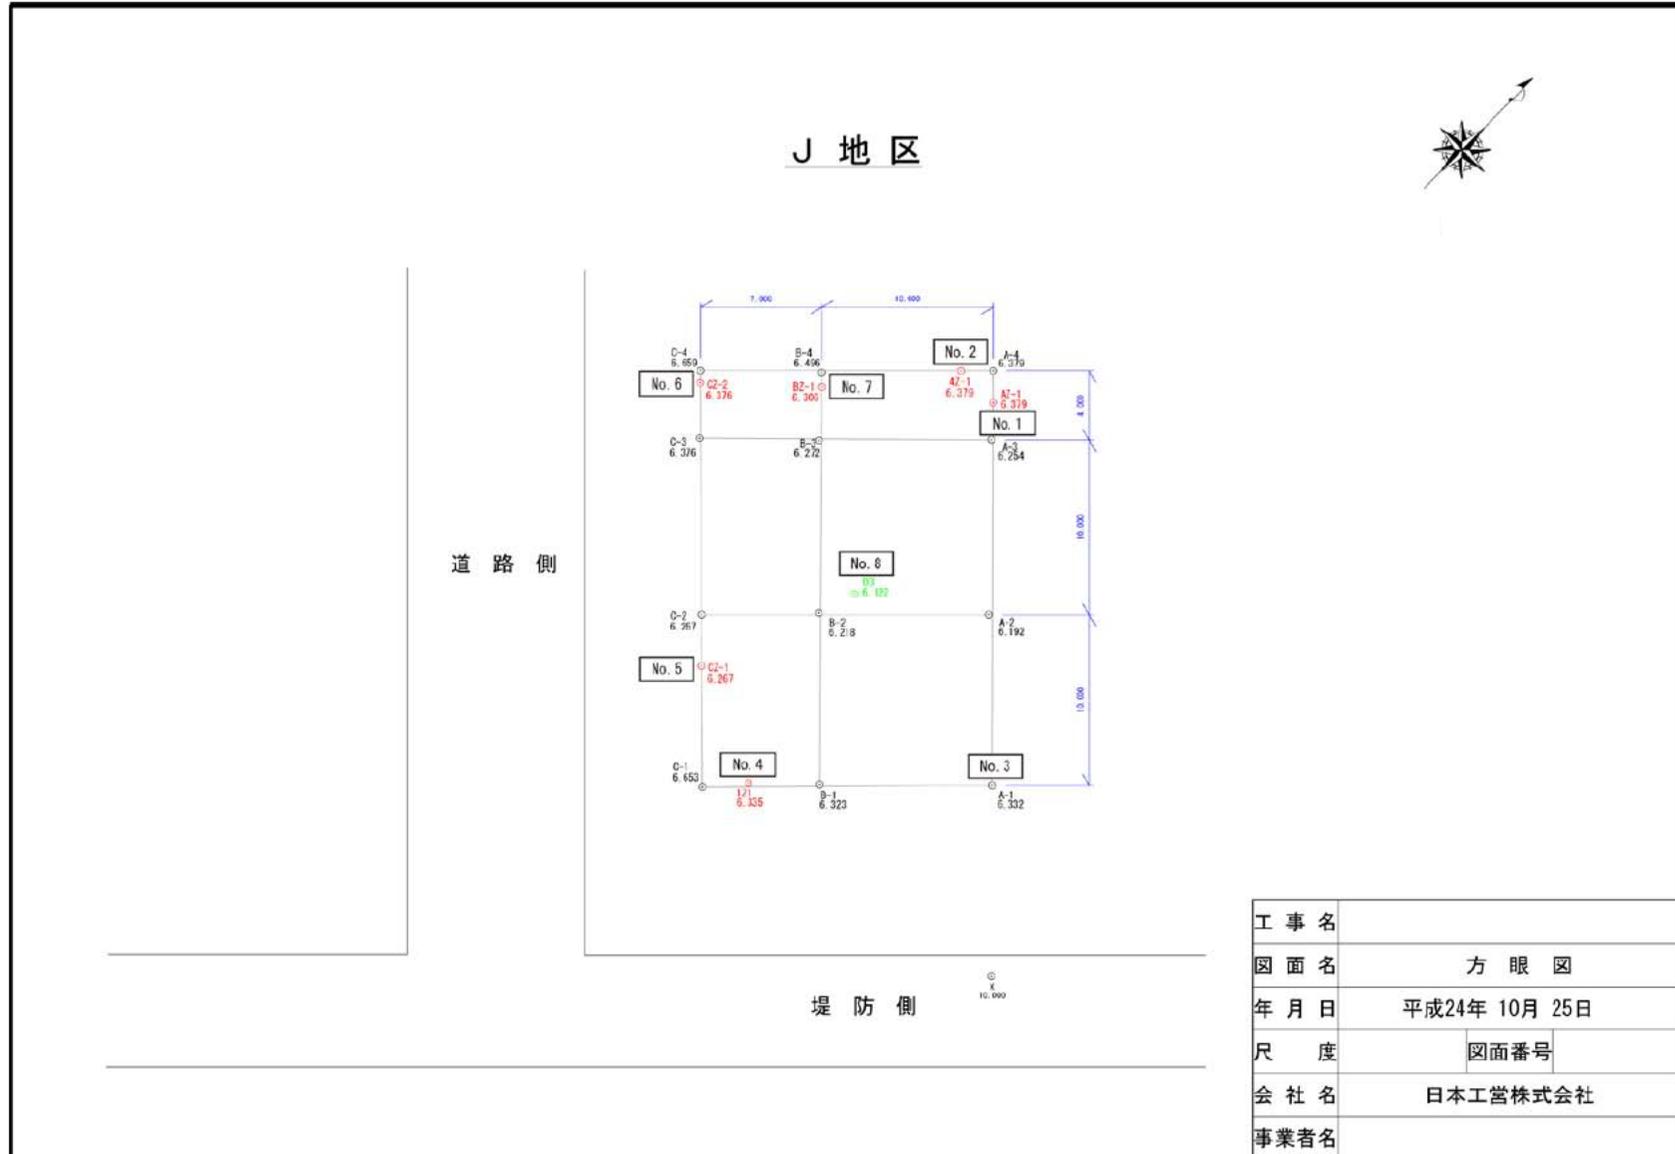
図 3.4-6 J地区調査地点

J 地区では、ヨシ主根上段までの深さが 10cm～26cm (平均 17cm)、ヨシ主根下段までの深さが 28cm～61cm (平均 40cm) であり、ヨシの主根が含まれる土壌の厚さは平均で 23cm であった。また、地下水面までの深さが-11cm～30cm (平均 17cm) であった。

これをみると、根茎の深さは、B 地区よりも J 地区がやや深い位置にあるが、主根が含まれる土壌の厚さは概ね同様である。一方、J 地区では、B 地区よりも地下水位が高く、湿潤な状態にある。

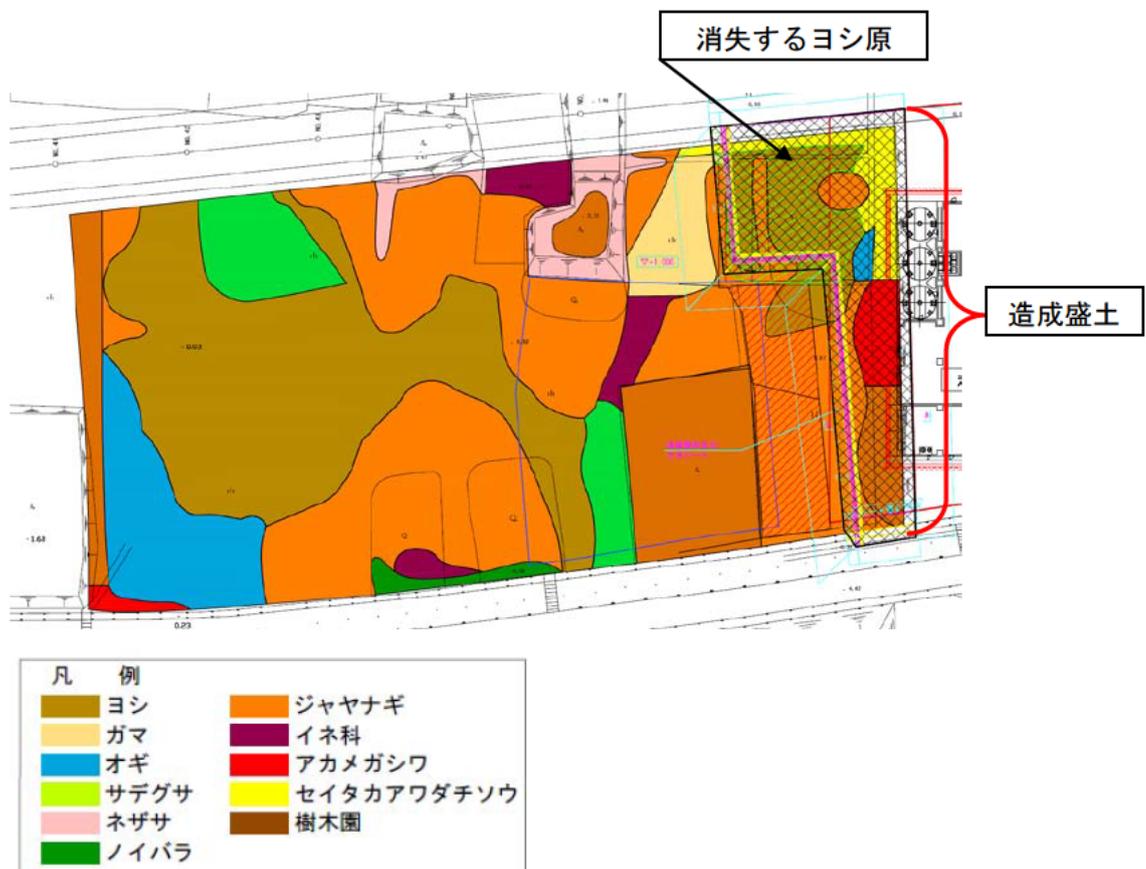
図 3.4-7 工事計画(造成盛土)とヨシ原との重ね合せ

今後、B 地区北側に隣接する箇所で造成盛土工事の実施が予定されている。本工事の実施により、現在B地区の北側に存在するヨシ原が消失する。

消失するヨシ原の面積は表 3.4-7 に、ヨシ原と工事計画の関係は図 3.4-7 に示すとおりである。

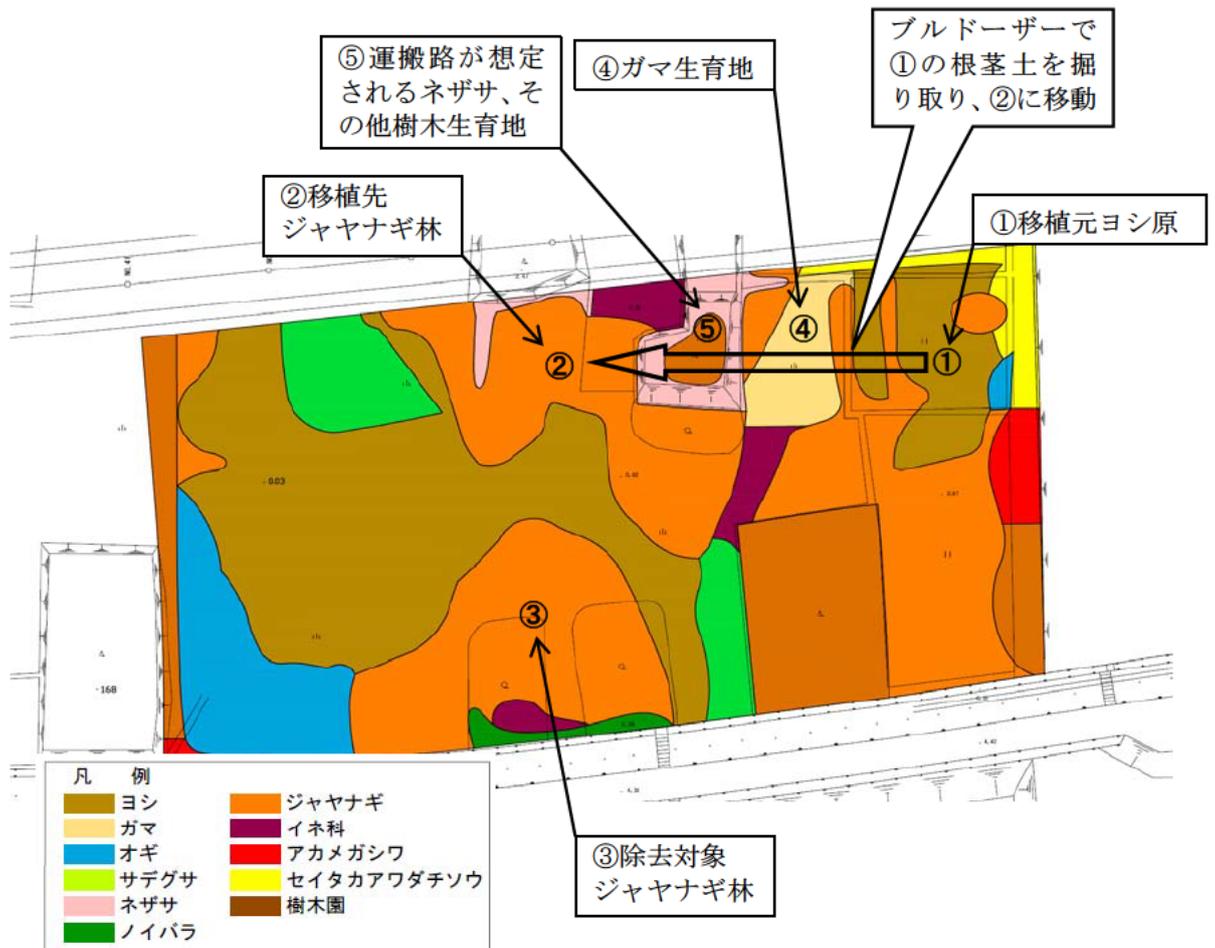
図 3.4-8 移植計画

項目	内容
移植元	B 地区北側のヨシ原、造成工事により改変される区域。図 3.4-8 の①
移植先	B 地区中央部西側のジャヤナギ群落。図 3.4-8 の②
移植手法	移植元の根茎土の掘り取り及び移植先への撒き出し ・移植元ヨシ生育地の根茎入り土壌をブルドーザーにより掘り出し、場内を運搬し、移植先に撒き出す
実施時期	ヨシの地上部が枯死し、根茎に養分が蓄積され、かつ新芽が伸長する春先までの冬季
移植と合わせて行う保全	B 地区中央部東側のジャヤナギ群落を除去（伐採、抜根）。 図 3.4-8 の③

保全の方法を整理し、表 3.4-10 に示す。また、関連する植生等の位置を図 3.4-8 に示す。なお、本保全案については、造成盛土により消失するヨシ原の根茎土の量、ジャヤナギの侵入により被圧されたヨシ原の区域等の与条件や経済性の観点から、現時点で実施可能な範囲内で最適と考えられる保全案として学識者の確認を頂いた。

a : B地区中央部西側②ジャヤナギ群落を伐採、根ごと土壌を掘削

b : B地区中央部東側③ジャヤナギ群落を除去（伐採、抜根）

c : B地区北側のヨシ原（盛土造成区域）の草本を刈取り、土壌をヨシ主根の下側から掘り取る。

d : ①の土壌を②のジャヤナギ除去跡地に撒き出し。

- ・②の地盤高さが概ね 10cm 低下し、より湿潤な環境になる。

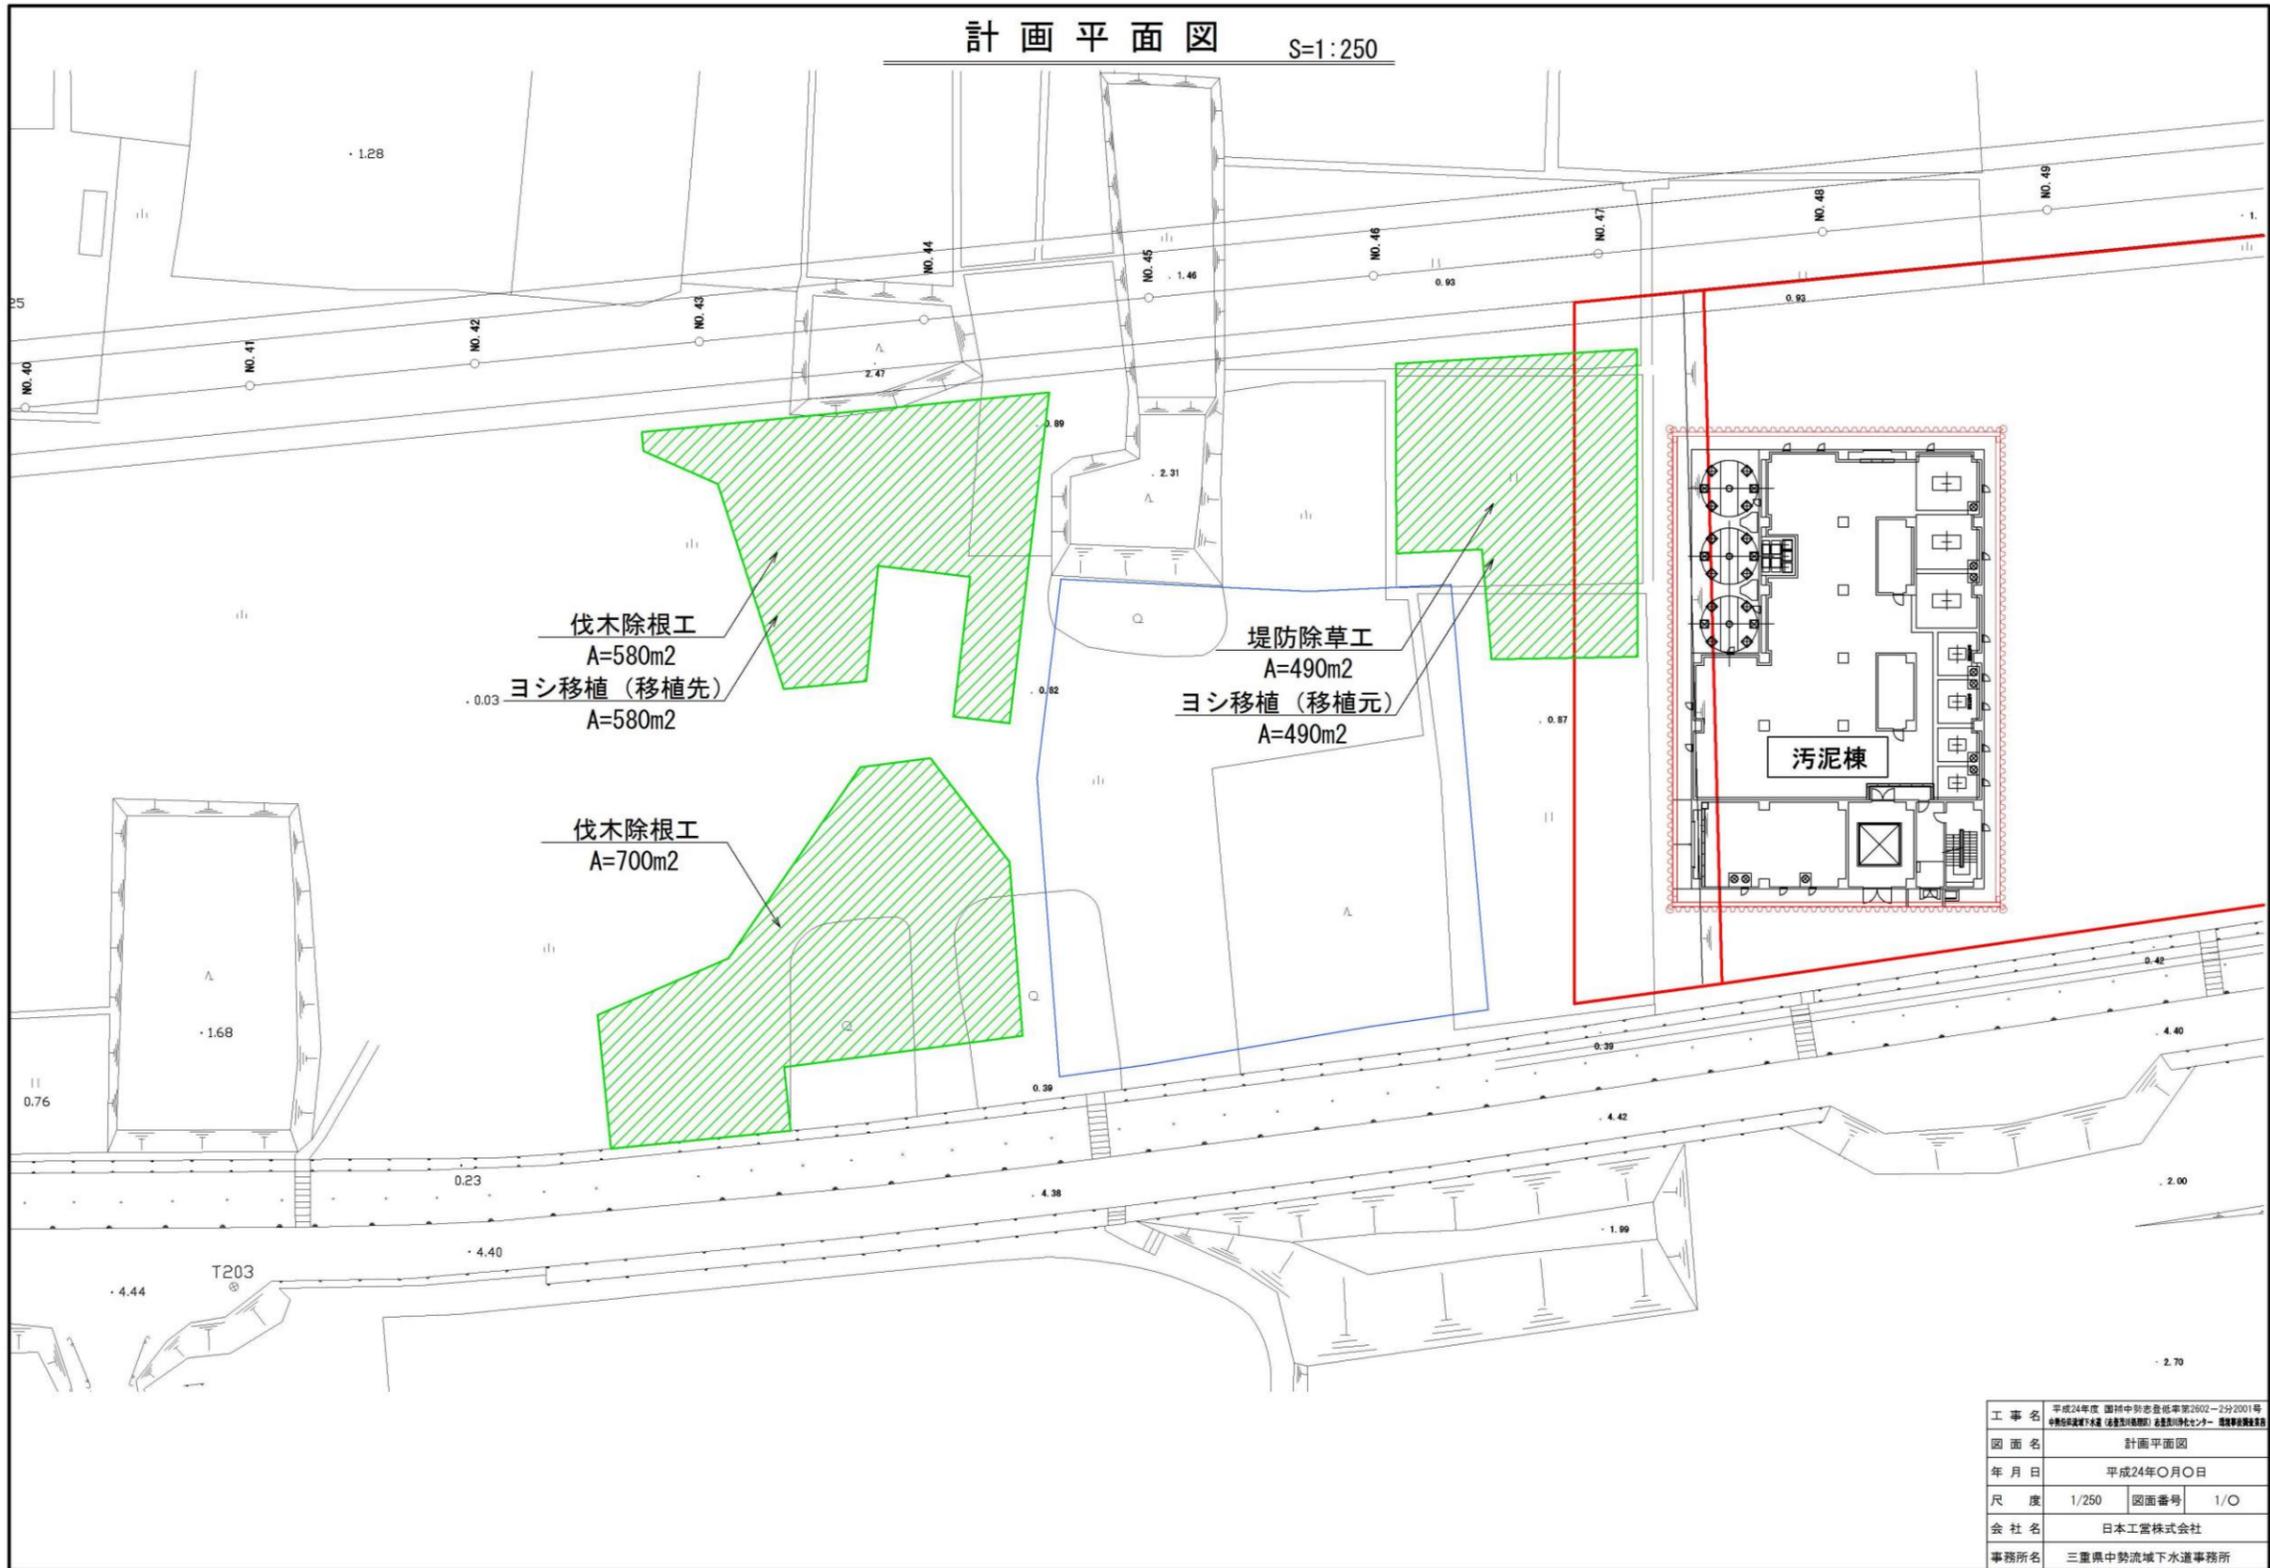
図 3.4-9 工事計画平面図

ヨシ原保全のための整備図面及び数量計算書を作成した。なお、整備図面には、ヨシ根茎土の移植範囲周辺のヤナギ類等の雑木除去範囲を併せて示した。

整備図面を図 3.4-9 に示す。
