平成 25 年度
木曾岬干拓地整備事業
環境影響評価事後調査報告書

平成 26 年 3 月

三 重 県

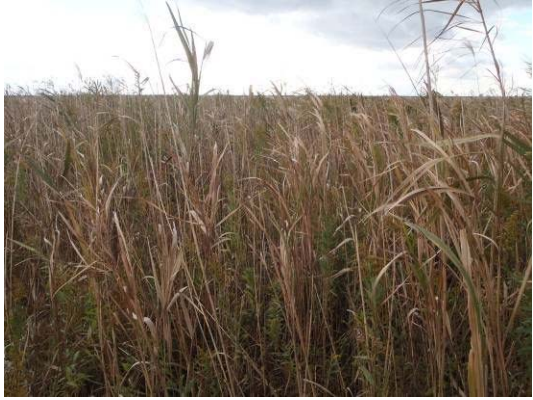
<p>区画 A 北方向からの写真</p>

<p>コドラート北西端は北東から南西にのびる水路に接している。 植生高約 1.8mを超えるヨシが優占し、下層にセイタカアワダチソウが高被度で生育している。</p> <p>撮影日：平成 25 年 11 月 11 日</p>	
<p>区画 A 東方向からの写真</p>

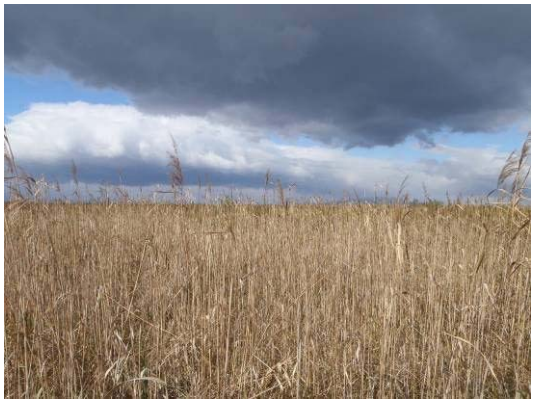
<p>植生高約 1.8mのヨシが優占し、下層にチガヤが優占する。一部にセイタカアワダチソウが混生する。</p> <p>撮影日：平成 25 年 11 月 11 日</p>	
<p>区画 A 南方向からの写真</p>

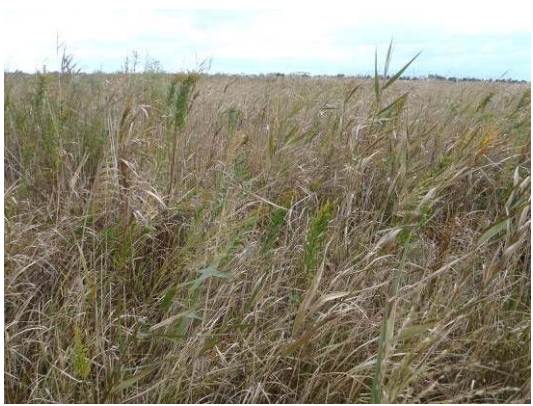
<p>植生高約 1.5mのヨシが優占し、下層にチガヤが優占する。オギが僅かに混生する。</p> <p>撮影日：平成 25 年 11 月 11 日</p>	
<p>区画 A 西方向からの写真</p>

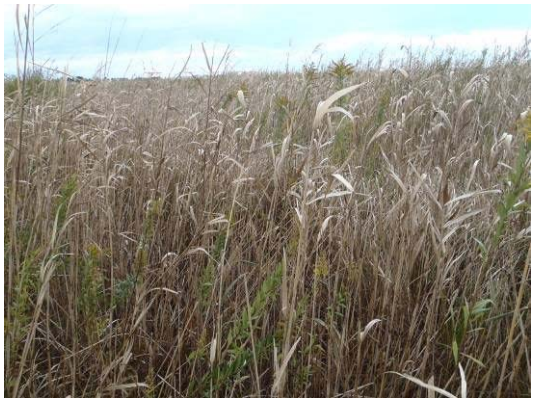
<p>植生高約 1.8m のヨシが優占し、下層にチガヤが優占する。一部にセイタカアワダチソウが混生する。</p> <p>撮影日：平成 25 年 11 月 11 日</p>

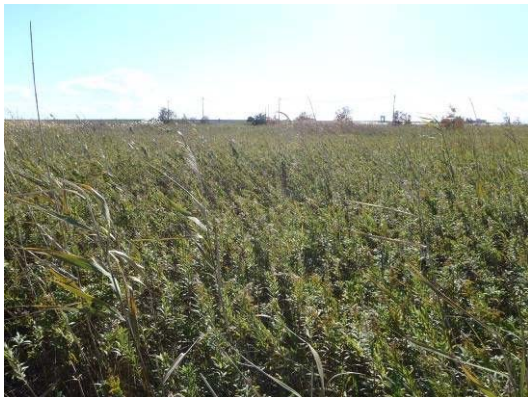
<p>区画C 北方向からの写真</p>

<p>植生高約 1.8mのセイタカアワダチソウが優占し、ヨシやチガヤが混生する。 なお、コドラート内および周囲に水路はなかった。</p> <p>撮影日：平成 25 年 11 月 11 日</p>	 
<p>区画C 東方向からの写真</p>

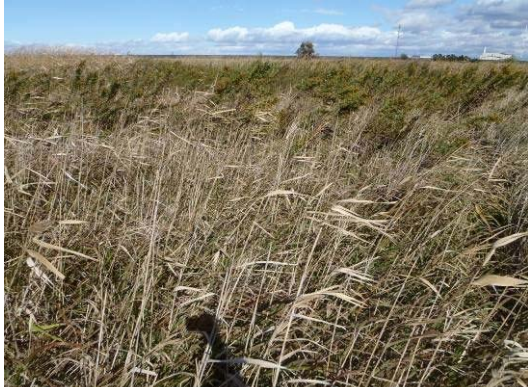
<p>植生高約 2.3mのオギが圧倒的に優占している。</p> <p>撮影日：平成 25 年 11 月 11 日</p>

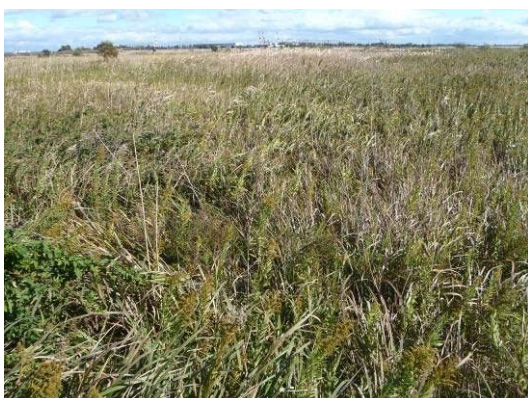
<p>区画C 南方向からの写真</p>	
<p>植生高約 2mのヨシが優占している。</p> <p>撮影日：平成 25 年 11 月 11 日</p>	
<p>区画C 西方向からの写真</p>	
<p>植生高約 1.8mのセイタカアワダチソウが優占し、下層にチガヤが優占する。</p> <p>撮影日：平成 25 年 11 月 11 日</p>
