三重県RDF発電事業に
係る環境影響評価

事後調査報告書

平成26年 3月

三重県企業庁

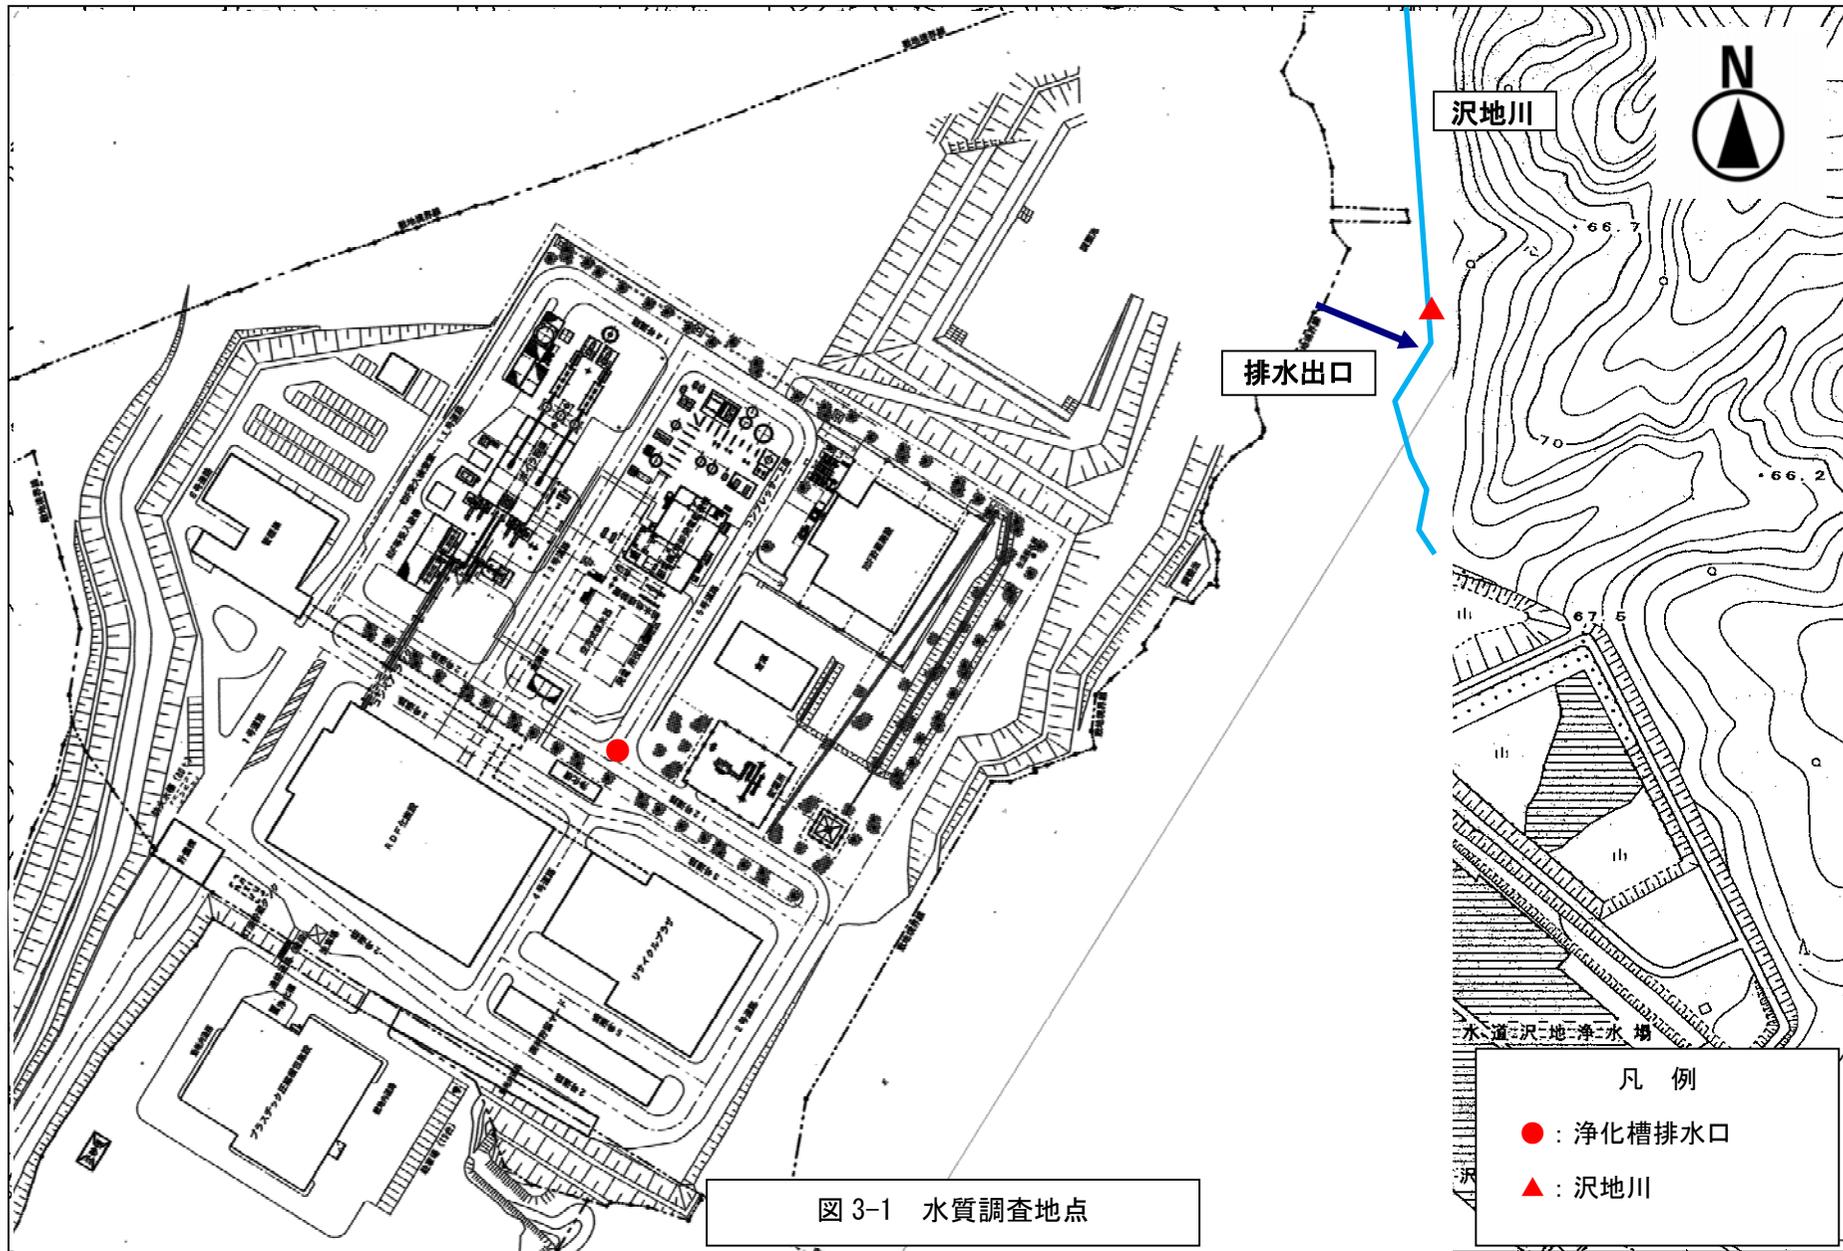
調査地点は、図 3-1 に示した浄化槽の排水口と沢地川の排水放流先下流とした。

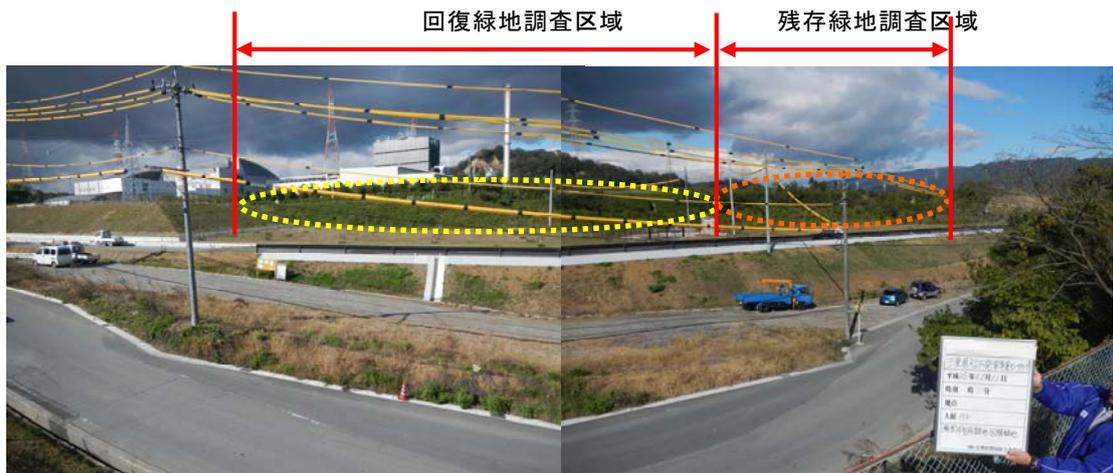
写真 6-1-1 残存緑地・回復緑地（平成 25 年 11 月 11 日）

残存緑地については、大きな変化もなく、良好であると考えられる。

回復緑地については、植栽された樹木や法面の下草も順調に生育しており、残存緑地との境界も不明瞭となるほど周辺の緑地と調和のとれた緑地へと推移していると思われる。

なお、隣接造成工事による残存緑地及び回復緑地への影響が懸念されるところではあるが、今回の調査結果からは明らかな影響は認められなかった。

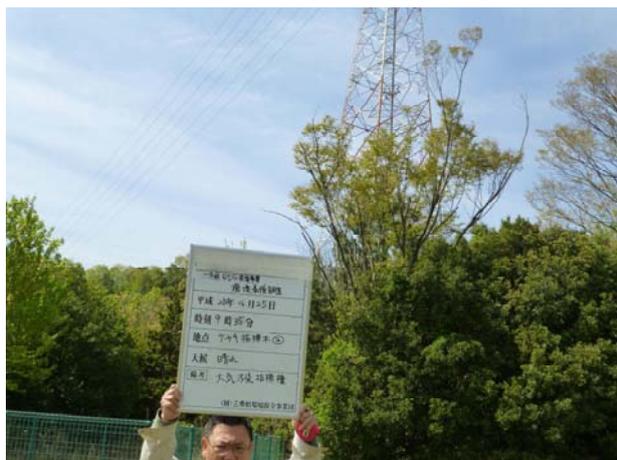
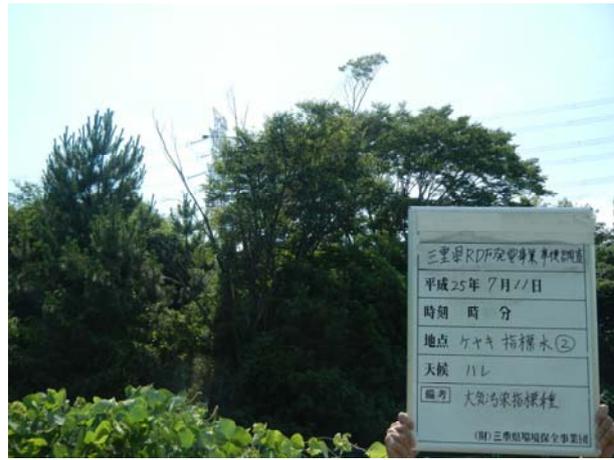
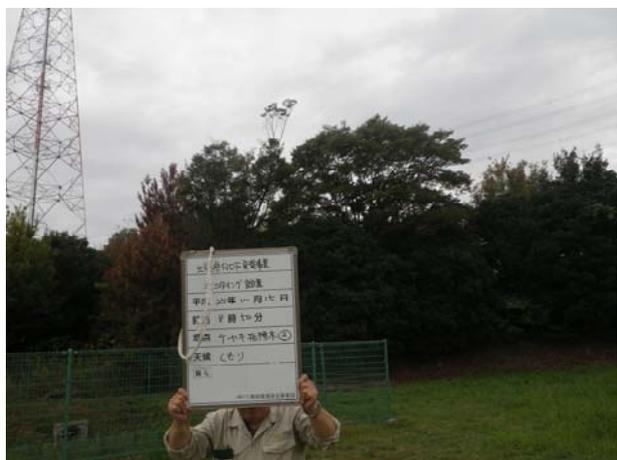
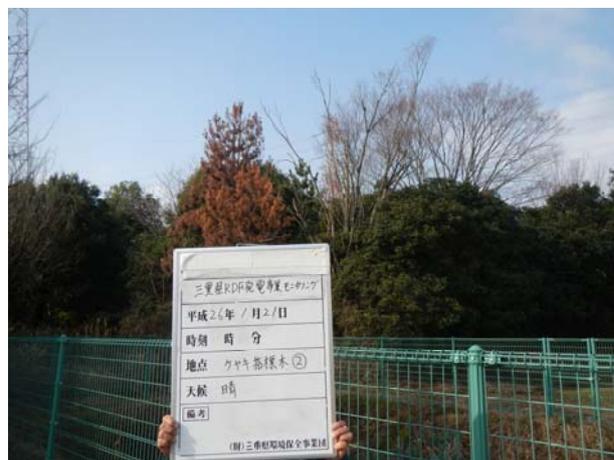
指標木②については、春季から夏季にかけての繁茂期においても葉の繁りが疎らであり生育状態はやや不良である。これについては周辺の常緑樹の成長・繁茂に伴って、当ケヤキに対する日射、通風が遮られていることが要因ではないかと考えられる。しかしながら、日当たりのよい先端部等の枝では展葉もみられることから、生育状況はやや不良ながらも維持されていると考えられる。

写真 6-2-1(1) ケヤキ指標木②
(平成 25 年 4 月 25 日)

写真 6-2-1(2) ケヤキ指標木②
(平成 25 年 7 月 11 日)

写真 6-2-1(3) ケヤキ指標木②
(平成 25 年 10 月 15 日)

写真 6-2-1(4) ケヤキ指標木②
(平成 26 年 1 月 21 日)

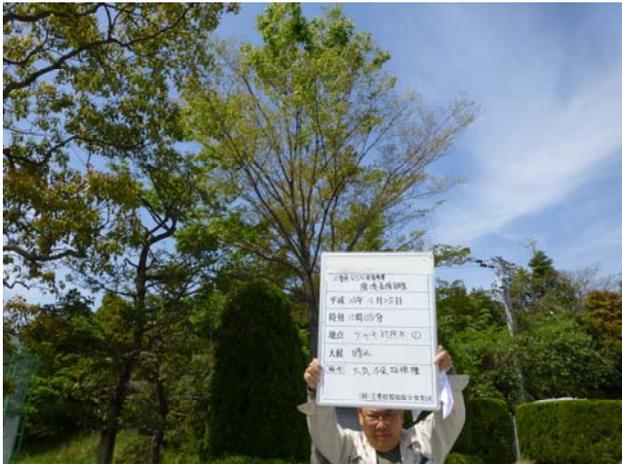
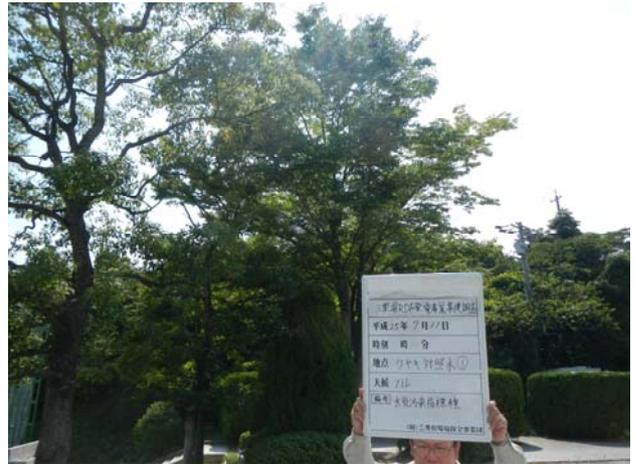
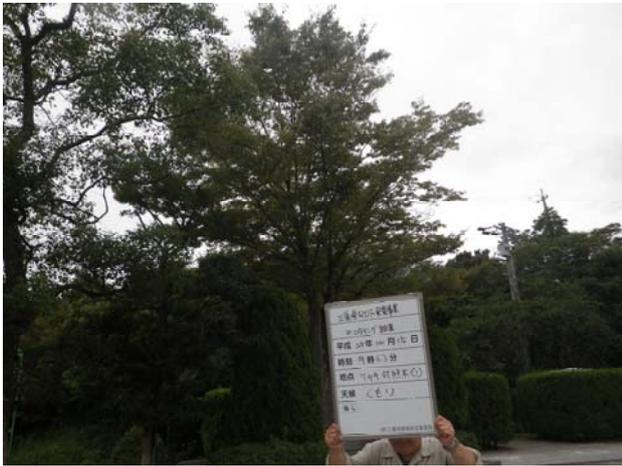
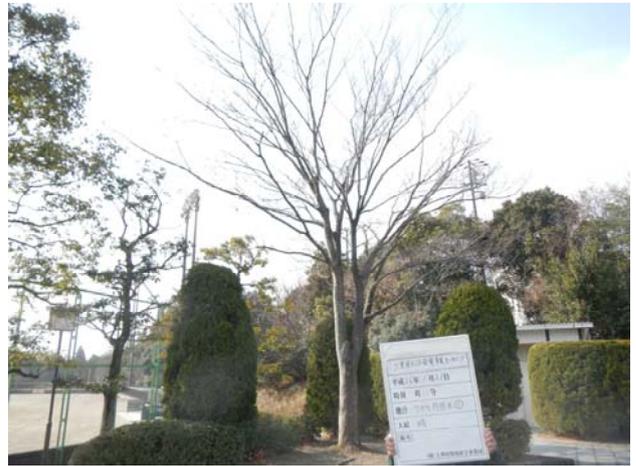
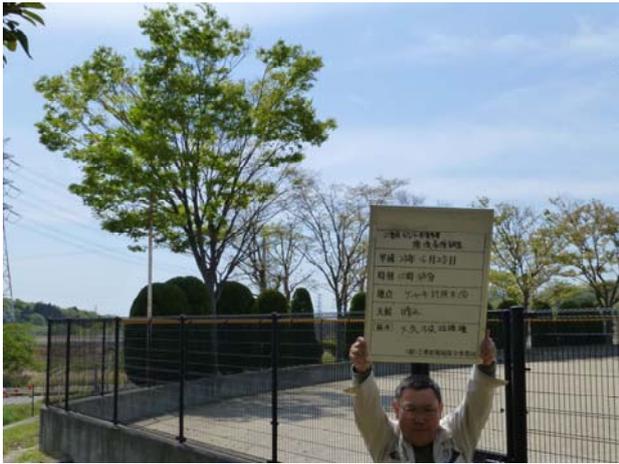
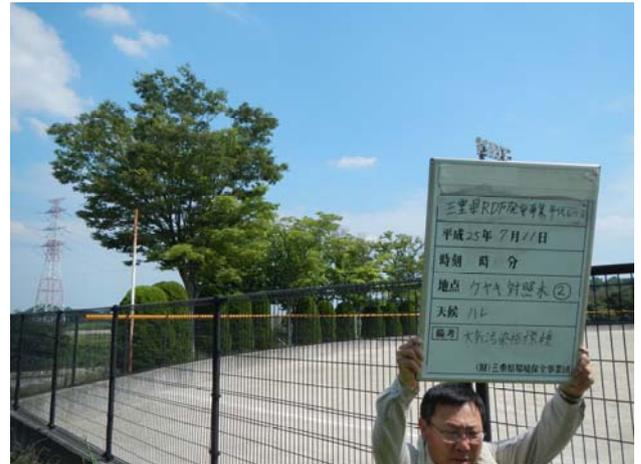
対照木については、樹形や葉の繁りの状況からみて、全て生育状態は良好である。

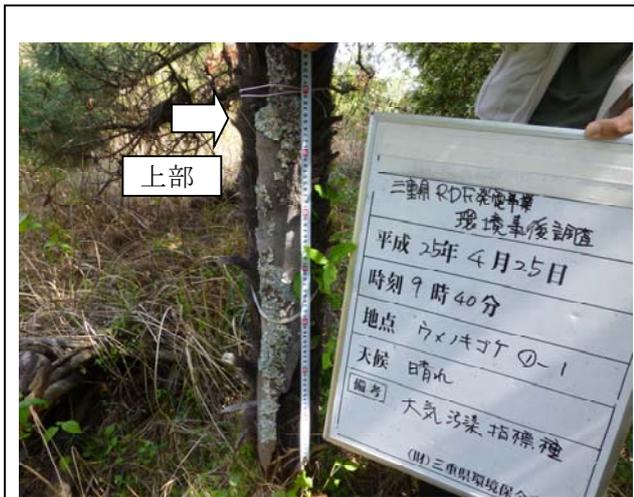
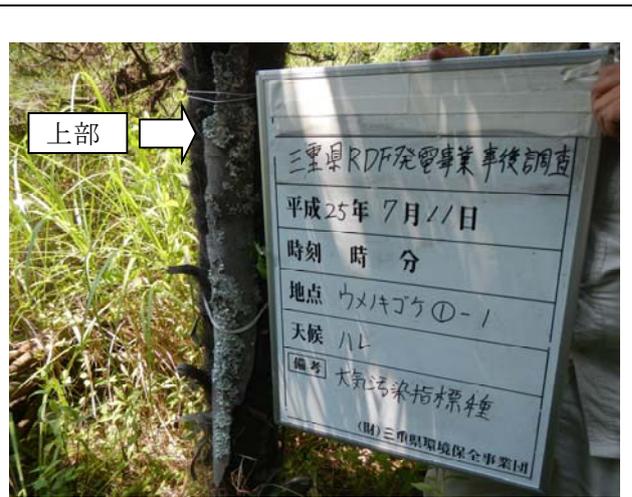
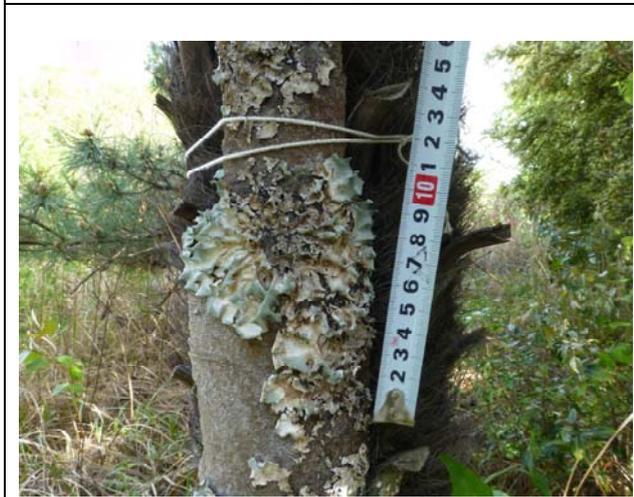
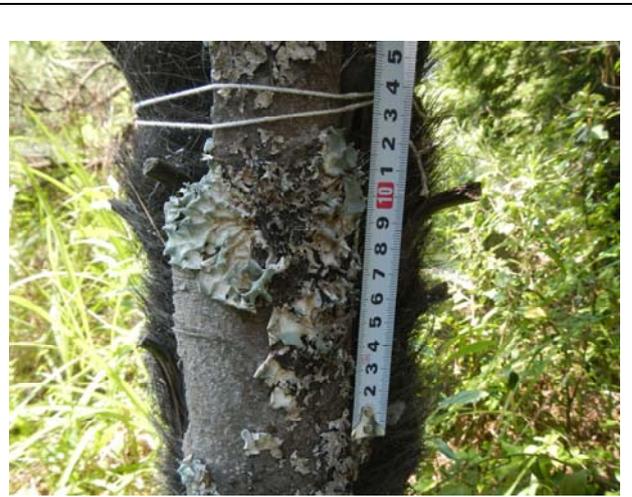
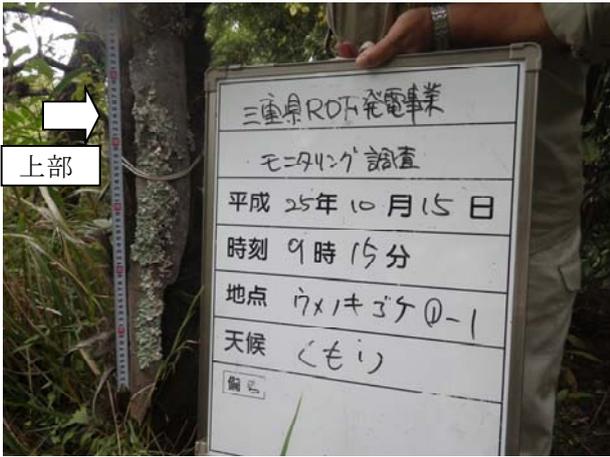
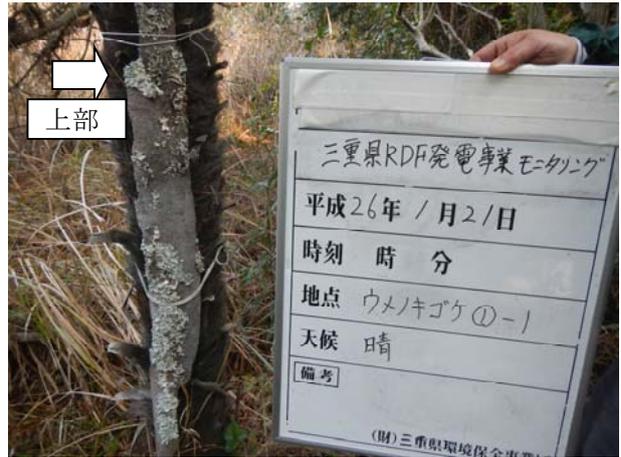
調査の結果、表 6-2-2 に示したとおり、ウメノキゴケ①-1は中央部が茶褐色を帯び、また秋季から冬季では、右上部分の欠落もみられ、生育状態はやや不良であるが、すぐ横に設定したウメノキゴケ①-2は、上部及び下部とも生育良好であった。

また、ウメノキゴケについても一部黒変・欠落して生育不良の株がみられるものの、生育良好な株もみられることから、生育不良の原因については、日照等の大気汚染以外の要因によるものと考えられた。

写真 6-2-6(1) 移設ウメノキゴケ①-1
(平成 25 年 4 月 25 日)

写真 6-2-7(1) 移設ウメノキゴケ①-1
(平成 25 年 7 月 11 日)

写真 6-2-6(2) 移設ウメノキゴケ①-1
(平成 25 年 4 月 25 日)

写真 6-2-7(2) 移設ウメノキゴケ①-1
(平成 25 年 7 月 11 日)

写真 6-2-8(1) 移設ウメノキゴケ①-1
(平成 25 年 10 月 15 日)

写真 6-2-9(1) 移設ウメノキゴケ①-1
(平成 26 年 1 月 21 日)

なおウメノキゴケについては、日照不良による生育不良が考えられるため、次年度以降に、周辺樹木の枝打ち等の管理を行うことについて、関係者と協議を行い、ウメノキゴケへの日当たり等の適正な生育環境保持対策の実施を検討することとする。
