桑名市多度力尾土地区画整理事業  
（工業地の造成）に係る  
事後調査報告書

－平成25年度 工事3年目－

平成26年5月

桑名市多度町力尾土地区画整理組合

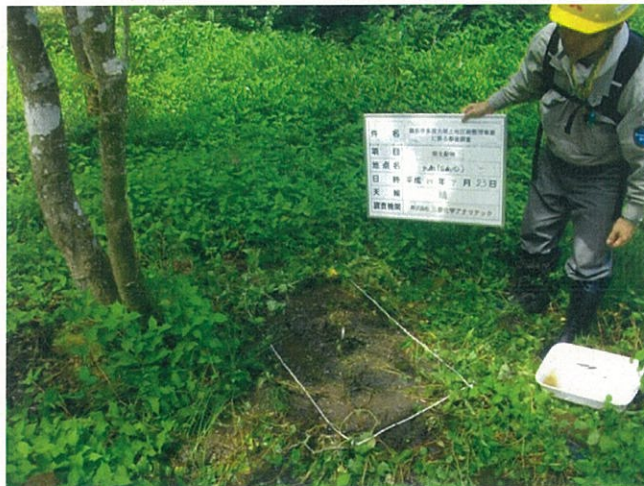
写真3-1 コドラート枠の設置状況

各調査地点においてコドラート枠(1.0m×0.5m)を任意に設置し、枠内で採集されたヒメタイコウチの個体数を記録した。なお、1地点当たりのコドラート数は原則として4カ所としたが、ヒメタイコウチの出現状況により、適宜追加した。採集された個体は、調査終了後に地点内で放逐した。写真3-1にコドラート枠の設置状況を示した。

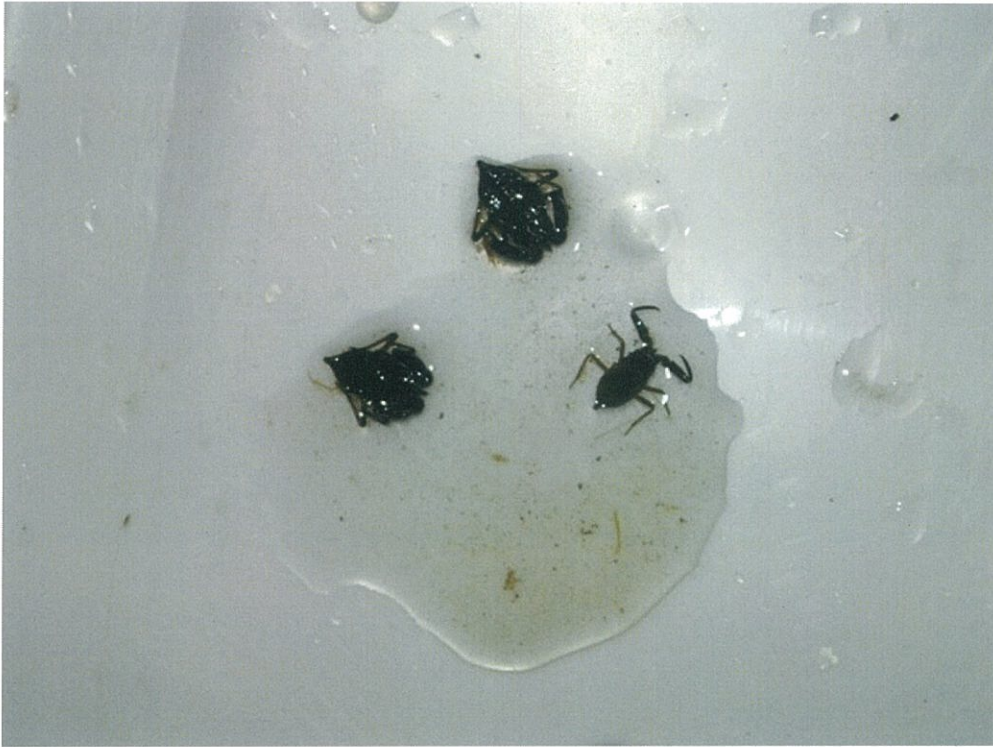
写真3-2 北側残存緑地内整備湿地のヒメタイコウチ(平成25年7月23日)

7月調査では、3カ所のコドラート枠内で、合計4個体と任意で2個体のヒメタイコウチが確認された。調査地点内はミゾソバが繁茂し、水量、土壌の湿り具合は共に良好であった。

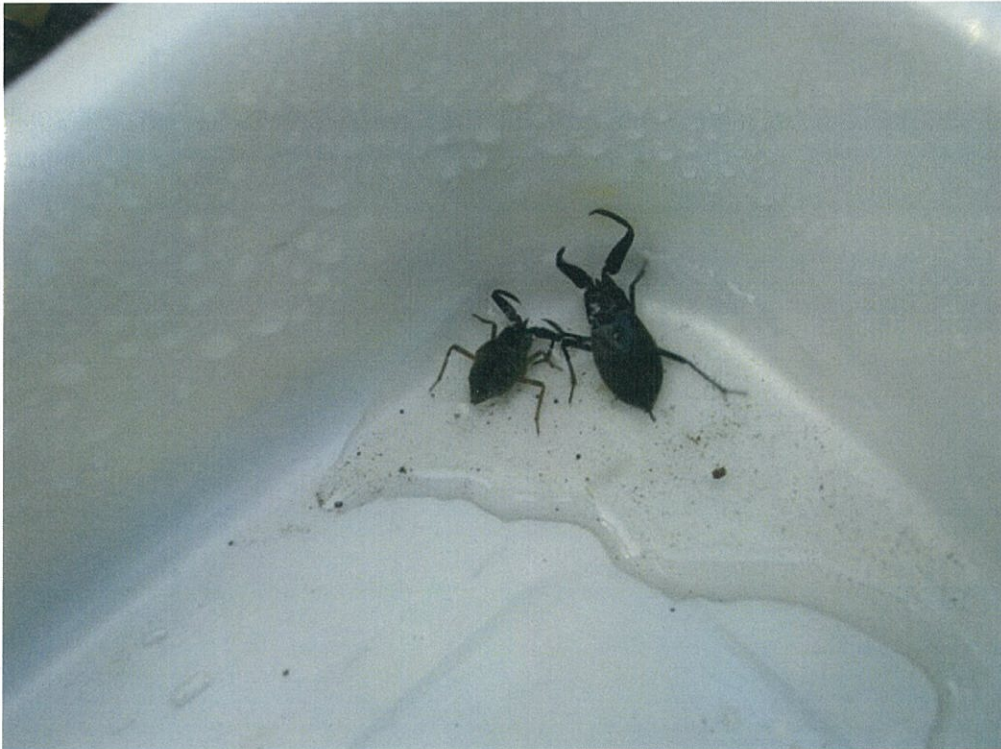
写真3-3 北側残存緑地内整備湿地のヒメタイコウチ(平成25年9月19日)

9月調査では、3カ所のコドラート枠内で、合計2個体と任意で3個体のヒメタイコウチが確認された。調査地点内はミゾソバが生育していたが、8月に実施した草刈り作業により、草丈は比較的低かった。水量、土壌の湿り具合は共に良好であり、ヒメタイコウチの生息環境としては適した状態であった。表3-2及び写真3-2~3に確認状況を示した。

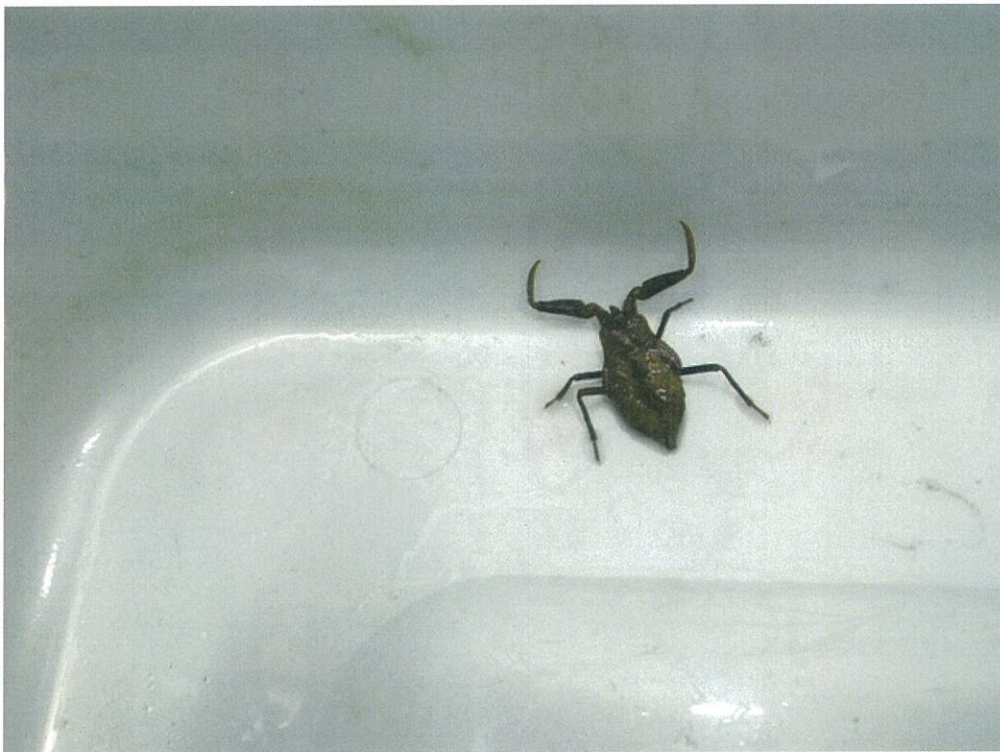
写真3-4 北西端残存緑地内整備湿地のヒメタイコウチ(平成25年7月23日)

7月調査では、3カ所のコドラート枠内で、合計3個体のヒメタイコウチが確認された。調査地点内はミゾソバやヨシが繁茂し、水量、土壌の湿り具合は共に良好であった。

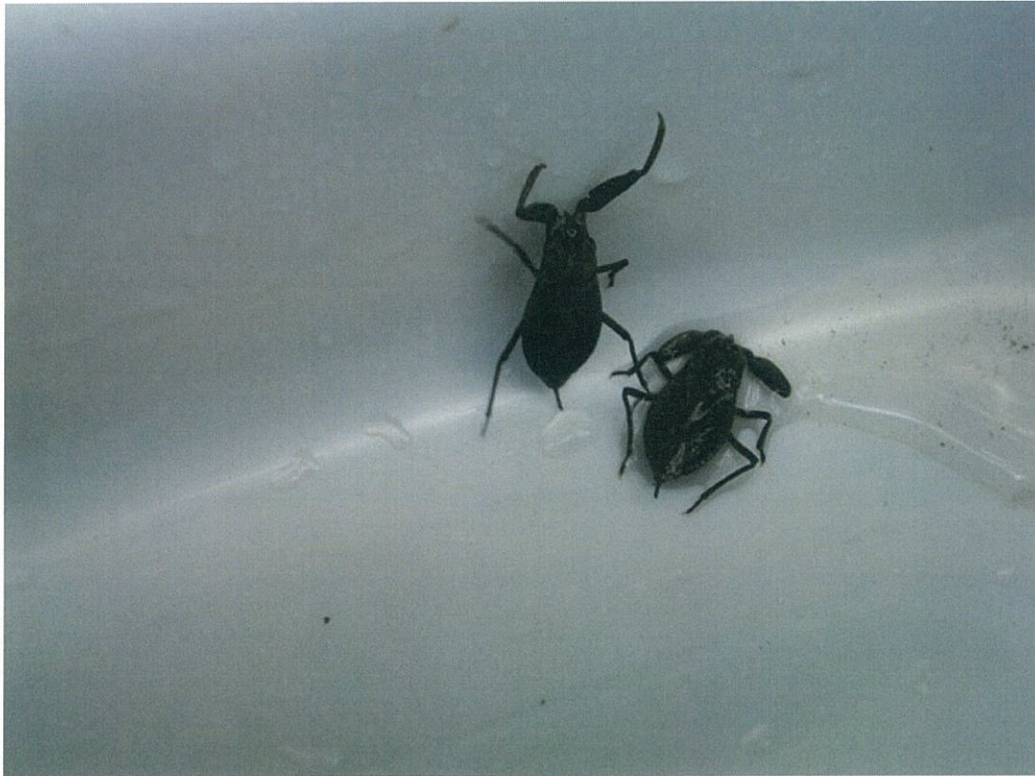
写真3-5 北西端残存緑地内整備湿地のヒメタイコウチ(平成25年9月19日)

9月調査では、3カ所のコドラート枠内でヒメタイコウチが確認できなかった。任意確認を行い、コドラート外で2個体を確認した。調査地点内は、8月に草刈り作業を実施したが9月の台風通過時の降雨による影響と思われる土砂が堆積しており、湿地状況が保たれていない状態であった。水量、土壌の湿り具合は全体的に少なかった。

平成25年8月19日～平成25年8月21日にかけて移殖地の草刈りを実施し、湿地内のミゾソバ、ヨシ等の繁茂を抑制した。

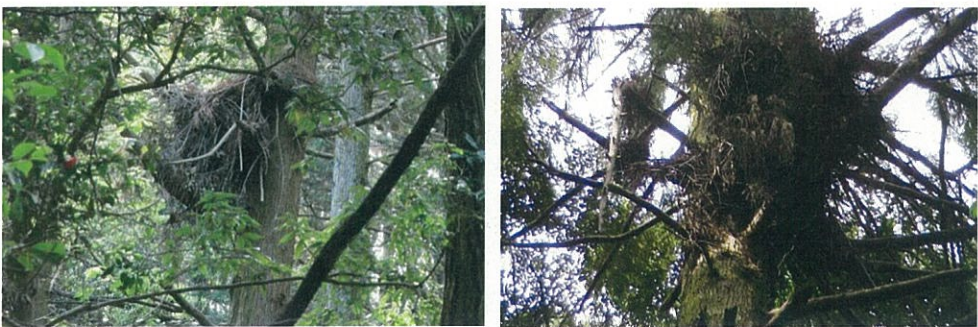
平成25年5月調査時に、平成19年度において確認されたオオタカの巣の確認調査を実施した。その結果、平成25年に新しく巣材や青葉を入れた形跡はなく、繁殖のために手を加えた形跡は見られなかった。また、古巣直下及びその周辺を踏査した結果、古巣の周辺に食痕や糞跡等の痕跡は確認されなかった。

営巣環境	スギ植林
営巣木	スギ（樹高約23m、胸高直径約57.6cm）
形状	楕円形（直径約80×90cm）、厚さ：約50cm（目測値）
架巣位置	地上高約13～14m
周辺環境	営巣林は、事業実施区域の東側境界より東方に約200mの谷斜面に位置する。谷斜面は南西を向いており、100m下ると西向きの幅の広い谷へ合流する。営巣木のある谷は、斜面下部にスギとヒノキの植林が分布しており、営巣木付近にはスギの大木が並んでいる。樹間距離は比較的広く2.1m、3.6m、4.0mと間隔が空いており、オオタカが林内を自由に飛び回る間隙があり、営巣木は浅い谷の奥に位置し風当たりも弱く、営巣には比較的良好な環境を呈している。営巣木の谷を挟む両側の斜面はコナラ林である。
巣の特徴等	営巣木は、高さ17m以上に葉を多くつけた樹冠部があるが、高さ13～14m付近にも葉をつけた下枝が輪生している箇所があり、この枝から幹に接する形で架巣している。巣材の枝はやや密集しているが、全体が腐ってきて、半分近くが落ちかかっていた。
<p>巣の近景画像 （平成25年 5月18日撮影）</p> <p>左：巣の南側斜面 より撮影</p> <p>右：巣の直下より 撮影</p>

造成工事期間中及び造成工事終了後3年間、オオタカの繁殖期（2月～8月）に、1日／月の頻度で営巣木の利用状況を調査する。
