中勢沿岸流域下水道（志登茂川処理区）
浄化センター設置に伴う工事中における
事後調査報告書

平成 27 年 3 月

三 重 県

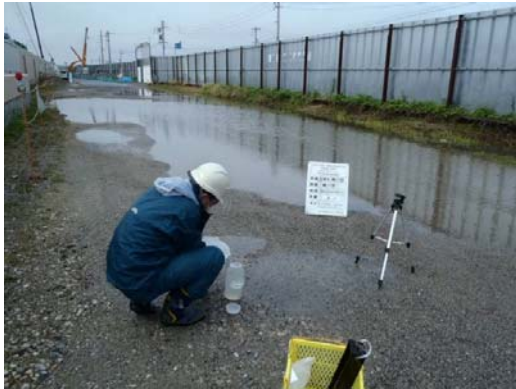
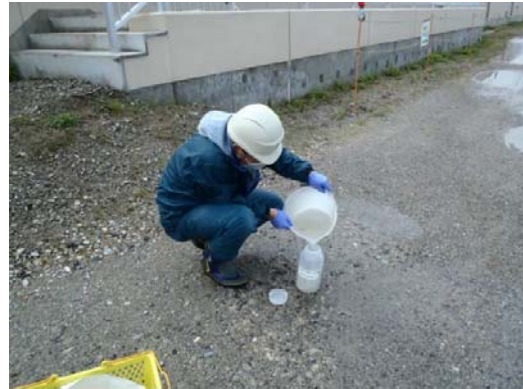
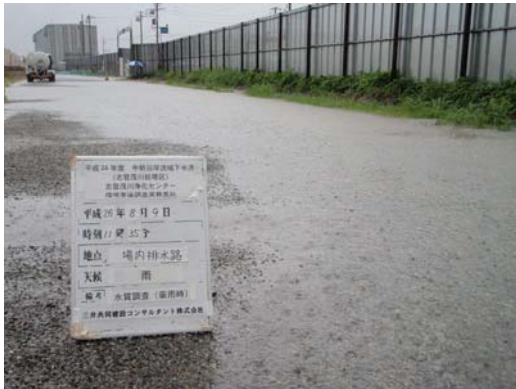
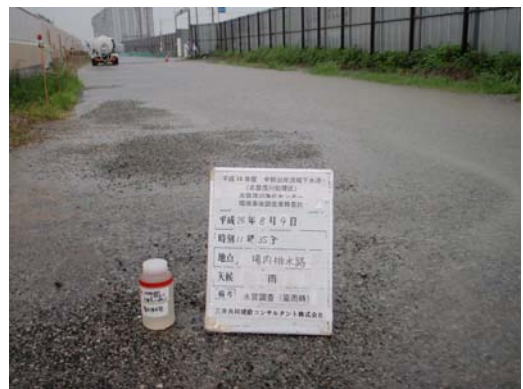
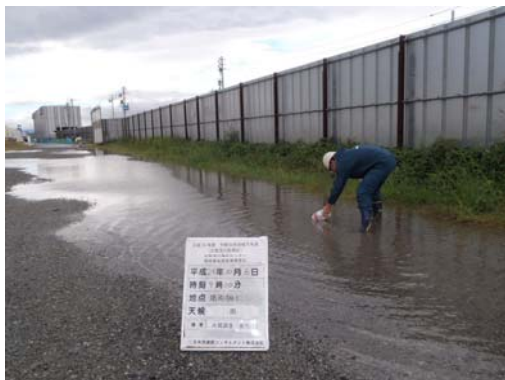
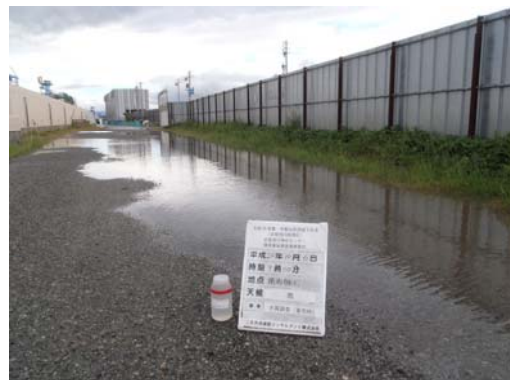
写真 2.1-1(1) 調査実施状況

雨水が場外に流出している地点において、ポリ容器やバケツ等を用いて採水と水温測定を行い、SS については水質検査機関にて分析を行った。また、現地調査の際、「天候、気温、外観、臭気」について記録した。

豪雨時における水質調査では、工事区域より自然に流出している箇所があり、その付近で採水した。

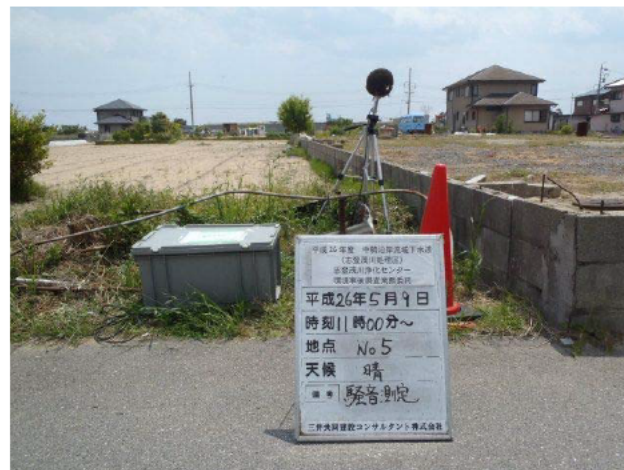
写真 2.2-1 騒音測定機器設置状況

「騒音に係る環境基準について」（平成10年 環境庁告示64号）に基づき「JIS Z 8731」に定められた騒音レベル測定方法により実施した。使用機器を表 2.2-2 騒音測定機器に示す。
