藤原鉦山およびその周辺次期原料山開発事業  
に係る環境影響評価事後調査  
報告書

平成 28 年 5 月

太平洋セメント株式会社

本報告書は、「藤原鉦山およびその周辺次期原料山開発事業」が実施されるにあたり、「藤原鉦山およびその周辺次期原料山開発事業に係る環境影響評価書（以下、「評価書」という。）」に記載した「事後調査計画」に基づき、平成27年度（平成27年4月～平成28年3月）に実施した水質（カドミウム、湧水・河川水）、陸生動物（陸産貝類）、陸生植物及び生態系（イヌワシ、クマタカ、カナマルマイマイ）の調査結果について記載したものである。

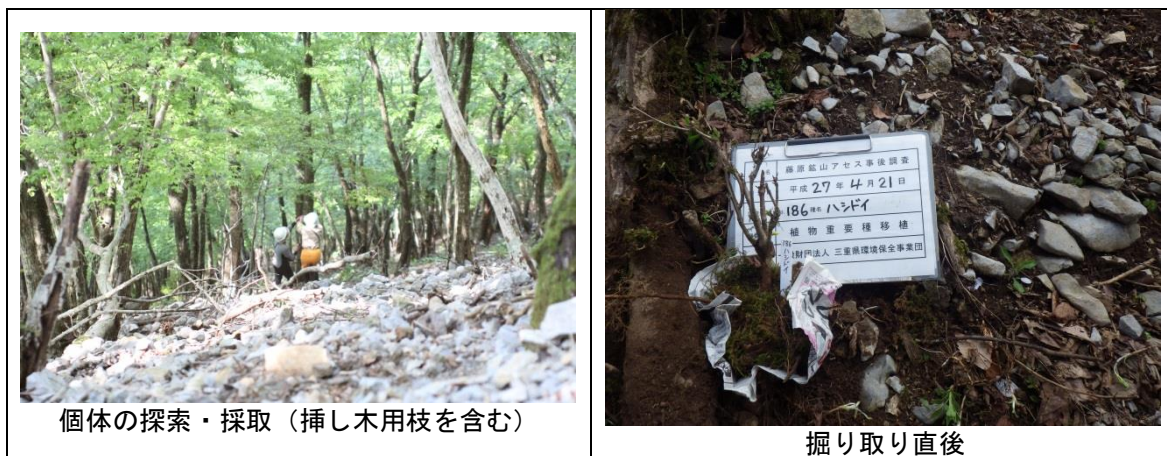
図 2.3-3 移植作業時の様子

調査の結果は表 2.3-3 に示したとおり、一部発見できなかったものを除き、上部移植地へ移植した。なお、移植作業時の状況は図 2.3-3 に示したとおりである。

個体の探索・採取（挿し木用枝を含む）

掘り取り直後

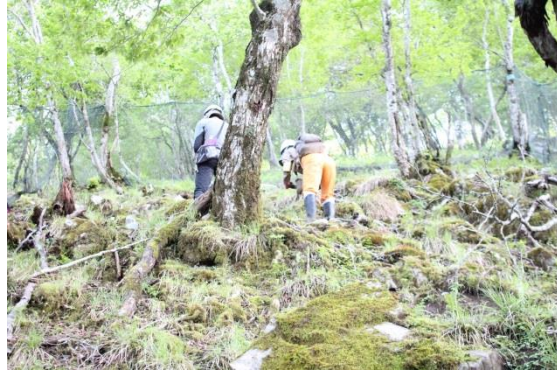
図 2.3-4 調査時の様子

移植個体の活着状況は、表 2.3-5 に示したとおりである。ハシドイを除いて、すべての種で活着が確認された。また、調査時の状況は、図 2.3-4 に示したとおりである。

なお、移植地を囲むシカ等の侵入防止用のネットの一部が損傷していたため、補修を行った。今後も侵入防止用ネット等のチェックおよび補修を適切に実施していく。

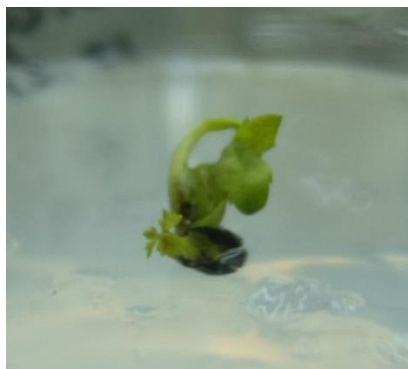
図 2.3-5 培養中のフキヤミツバ

このうちフキヤミツバについては、細菌混入による影響を防ぐため、有害生物防除剤の添加を行い、多芽体の形成に成功した(図2.3-5)が、成長が遅く、褐色化したため、次年度は有害生物防除剤添加量の最適化を目指す。

また、今後の方向性としては、褐色化・生育阻害の要因を解明し、多芽体の形成・発根条件の探索を行うこととしている。

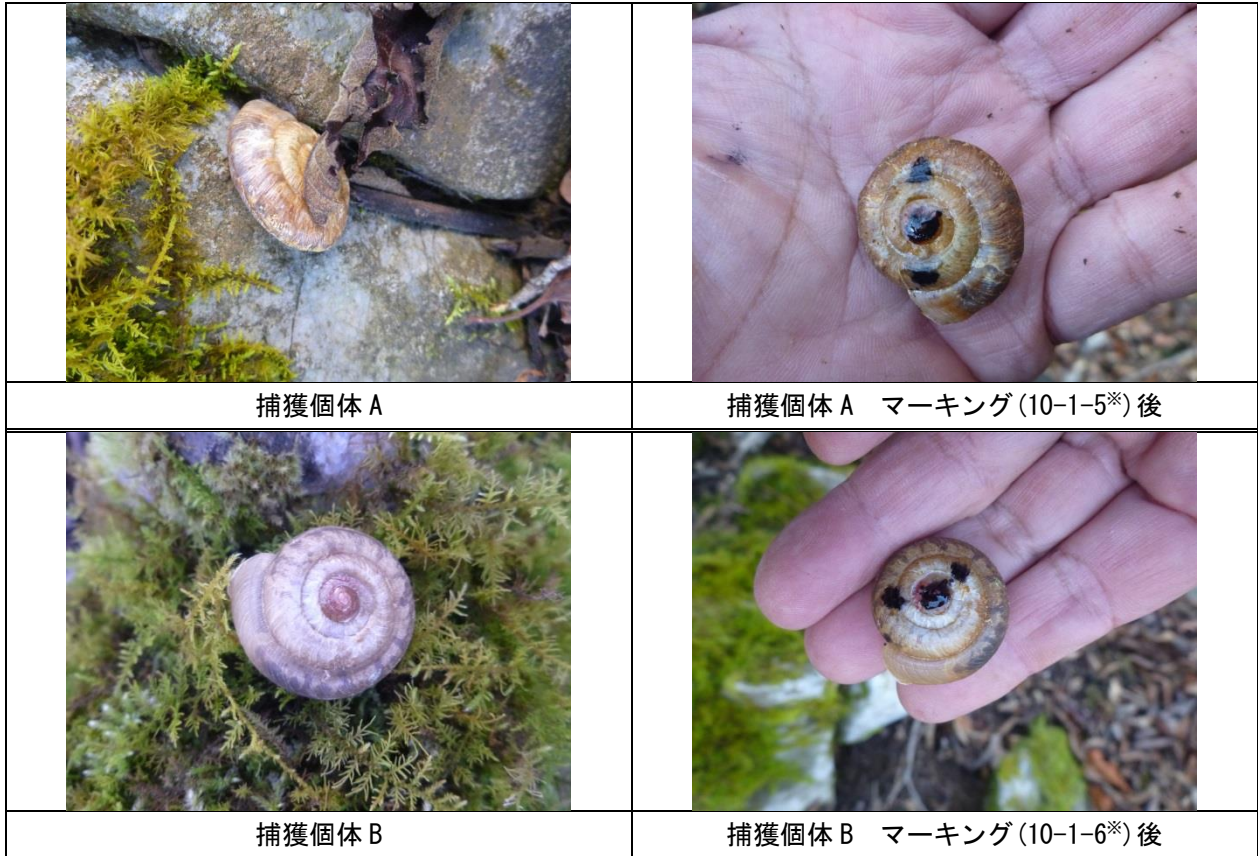
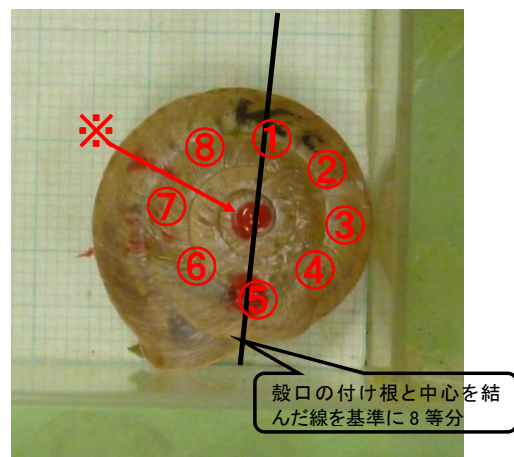
図 2.4-3 カナマルマイマイの捕獲個体

調査の結果、カナマルマイマイが2個体確認・捕獲されたが、その他の重要な陸産貝類は確認されなかった。捕獲個体の写真は図2.4-3、確認位置は図2.4-4に示したとおりである。

右図に示す殻上の番号の位置にスポットを描いて個体識別を行うこととし、スポット位置に対応する番号を個体の識別用番号とした（写真の個体は10-5）。スポットは、耐候性マーカーで描き、透明マニキュアでコーティングした。

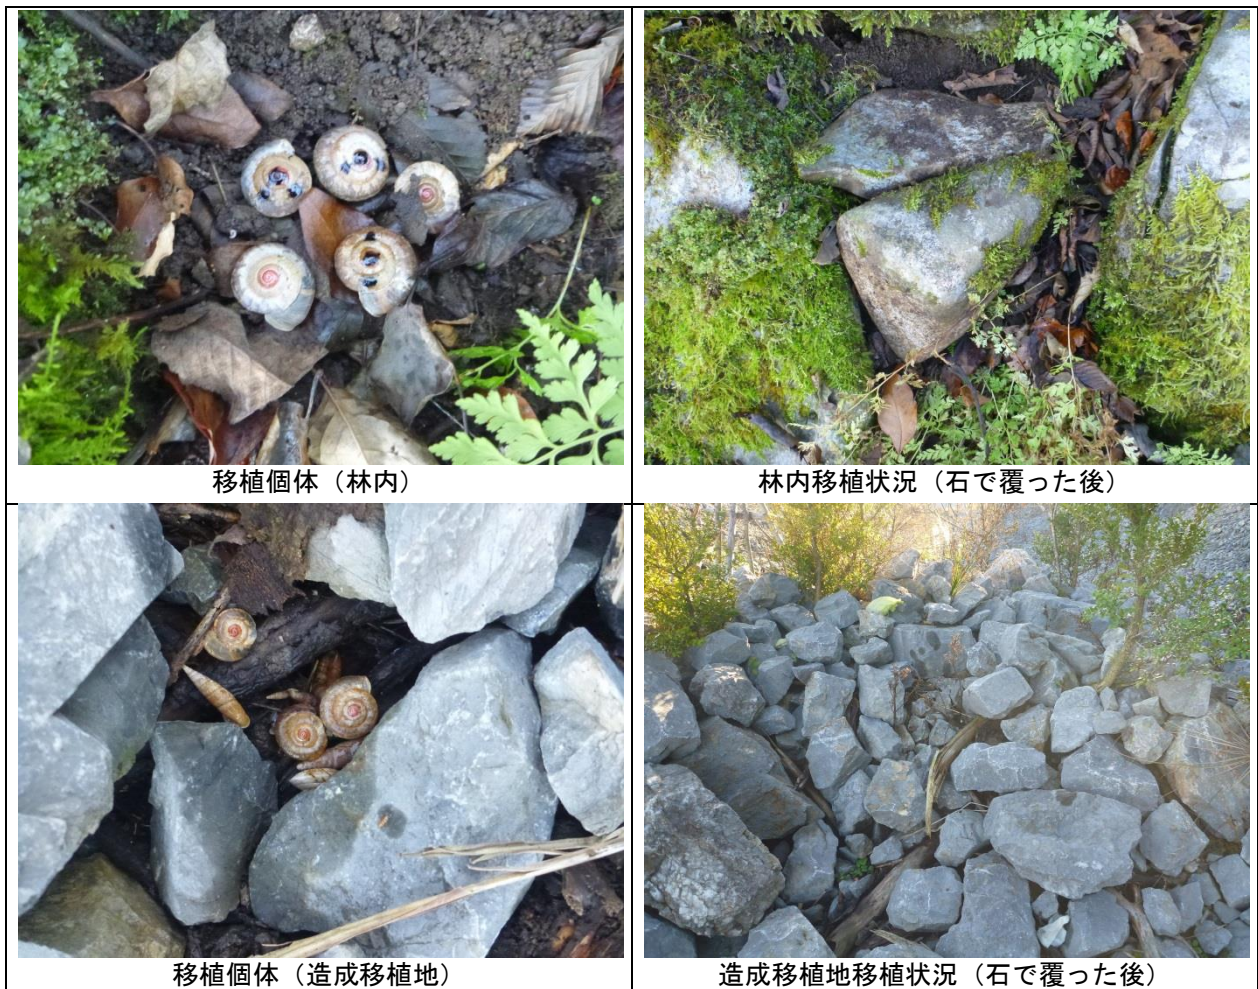
図 2.4-5 カナマルマイマイの移植時の様子

移植にあたっては、岩の周りに隙間の多い箇所を現地で選定した。個体は、その岩の隙間に入れ、移動可能な隙間を残して、石灰岩の礫で覆いをした（図2.4-5参照）。

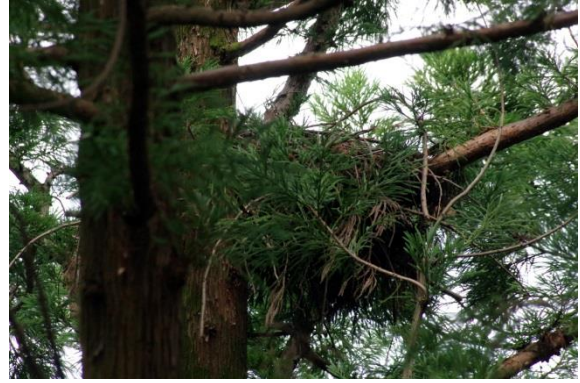
写真 2. 4-8 既知のクマタカの巣(大貝戸地区)

この結果を受け、7 月調査時に営巣地の踏査を実施したが、前年度に確認された巣は残っていたものの損傷が見られ(写真 2.4-8)、幼鳥も確認されなかった。また、周辺に新たに架けられた巣等も確認されなかった。

7 月調査時に実施した営巣地の踏査の結果、巣は損傷が目立ち、直近まで利用されていた可能性は低いと考えられた。これらから平成 27 年は繁殖期当初は営巣・繁殖を試みたものの、比較的早い段階で繁殖活動を中断したものと考えられる。

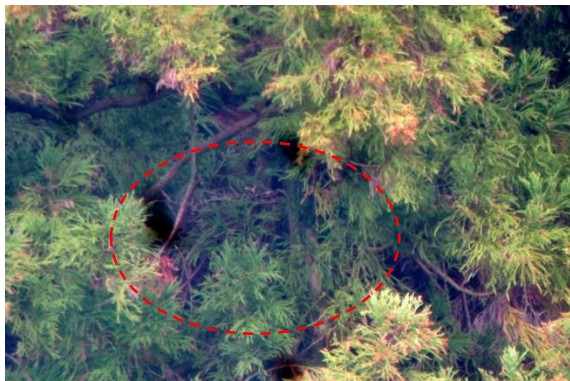
写真 2. 4-11 既知のクマタカの巣(青川地区)

また、前年に確認された巣の状況確認を対岸尾根(St.5 付近)から観察したが、巣への出入りや巣内での抱卵等の行動は確認されなかった(写真 2.4-11)。
