中勢北部サイエンスシティ第1期事業計画
に係る事後調査報告書

〈平成28年度〉

平成29年 3月

津 市

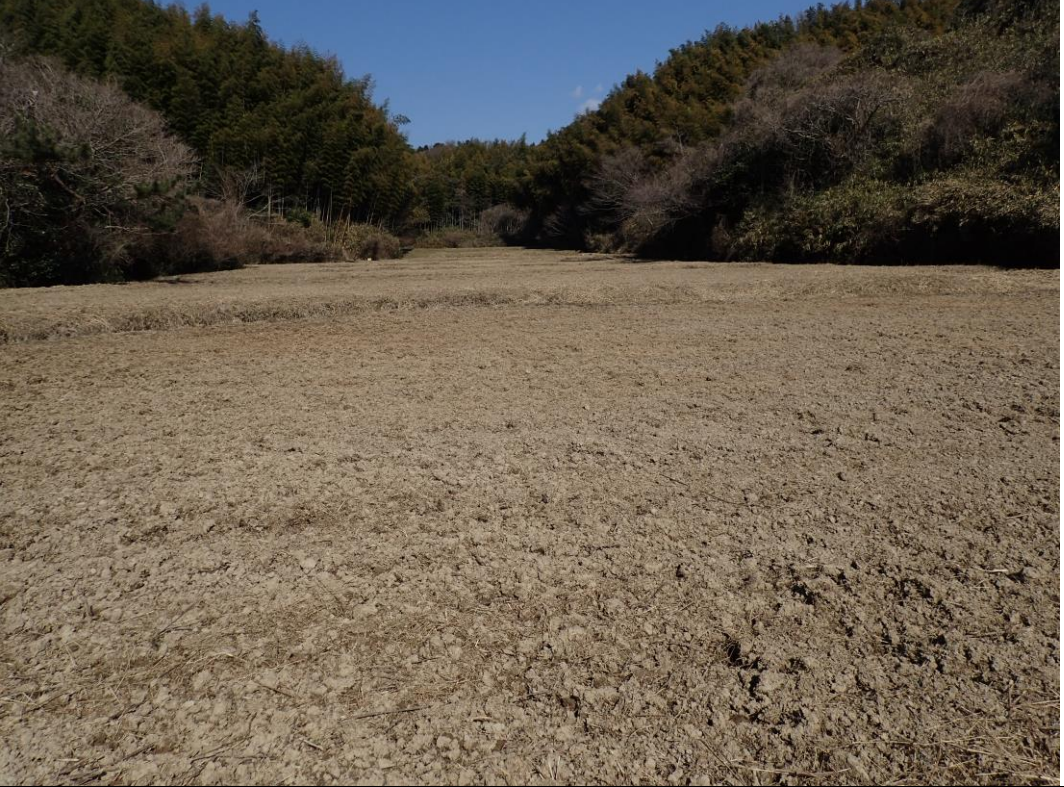
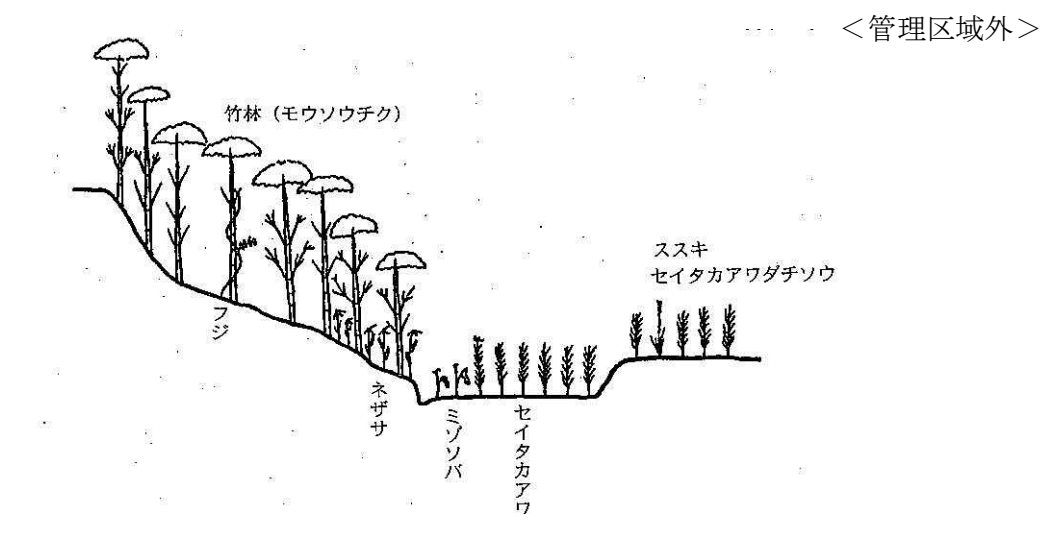
図 4-4-2 代表的生息環境の断面模式図（保全区域A）

保全区域Aでは、水田は全て耕作が放棄されていますが、保全区域であるため、水路整備のほか、除草や放棄水田の耕起等を実施しています。耕起等の管理が行われていない場所はセイタカアワダチソウやネザサの進入した湿性草地に変化し、一部ではハンノキやヤナギ低木林となっている場所も見られます。

谷部を取り囲む樹林地には雑木林やモウソウチク林が分布していましたが、現在ではモウソウチク林の面積が拡大しています。人手はほとんど入っていないため、斜面はネザサが繁茂し、藪状の場所が多くなっています。

生息・産卵環境については、水路等の整備を実施していることからほとんど変化は無いと考えられます。

場所：保全区域A	環境要素：竹林、コナラ林、ネザサ、放棄水田
環境の概要	<p>水田はすべて放棄され、管理区域を除き湿性草地に変化している。また、水田耕作に用いられた用水路や溝のほとんどは、泥が堆積し埋まりつつある。</p> <p>谷戸と取り囲む樹林地は、モウソウチク林が多く分布する他、コナラなどの雑木も見られるが、人手がほとんど入っていないため、ネザサが繁茂し、ヤブ状になっている場所が多く見られる。</p> <p>なお、本区域は保全区域であるため、放棄水田の除草・耕起や水路整備等を実施している。</p>
環境の外観

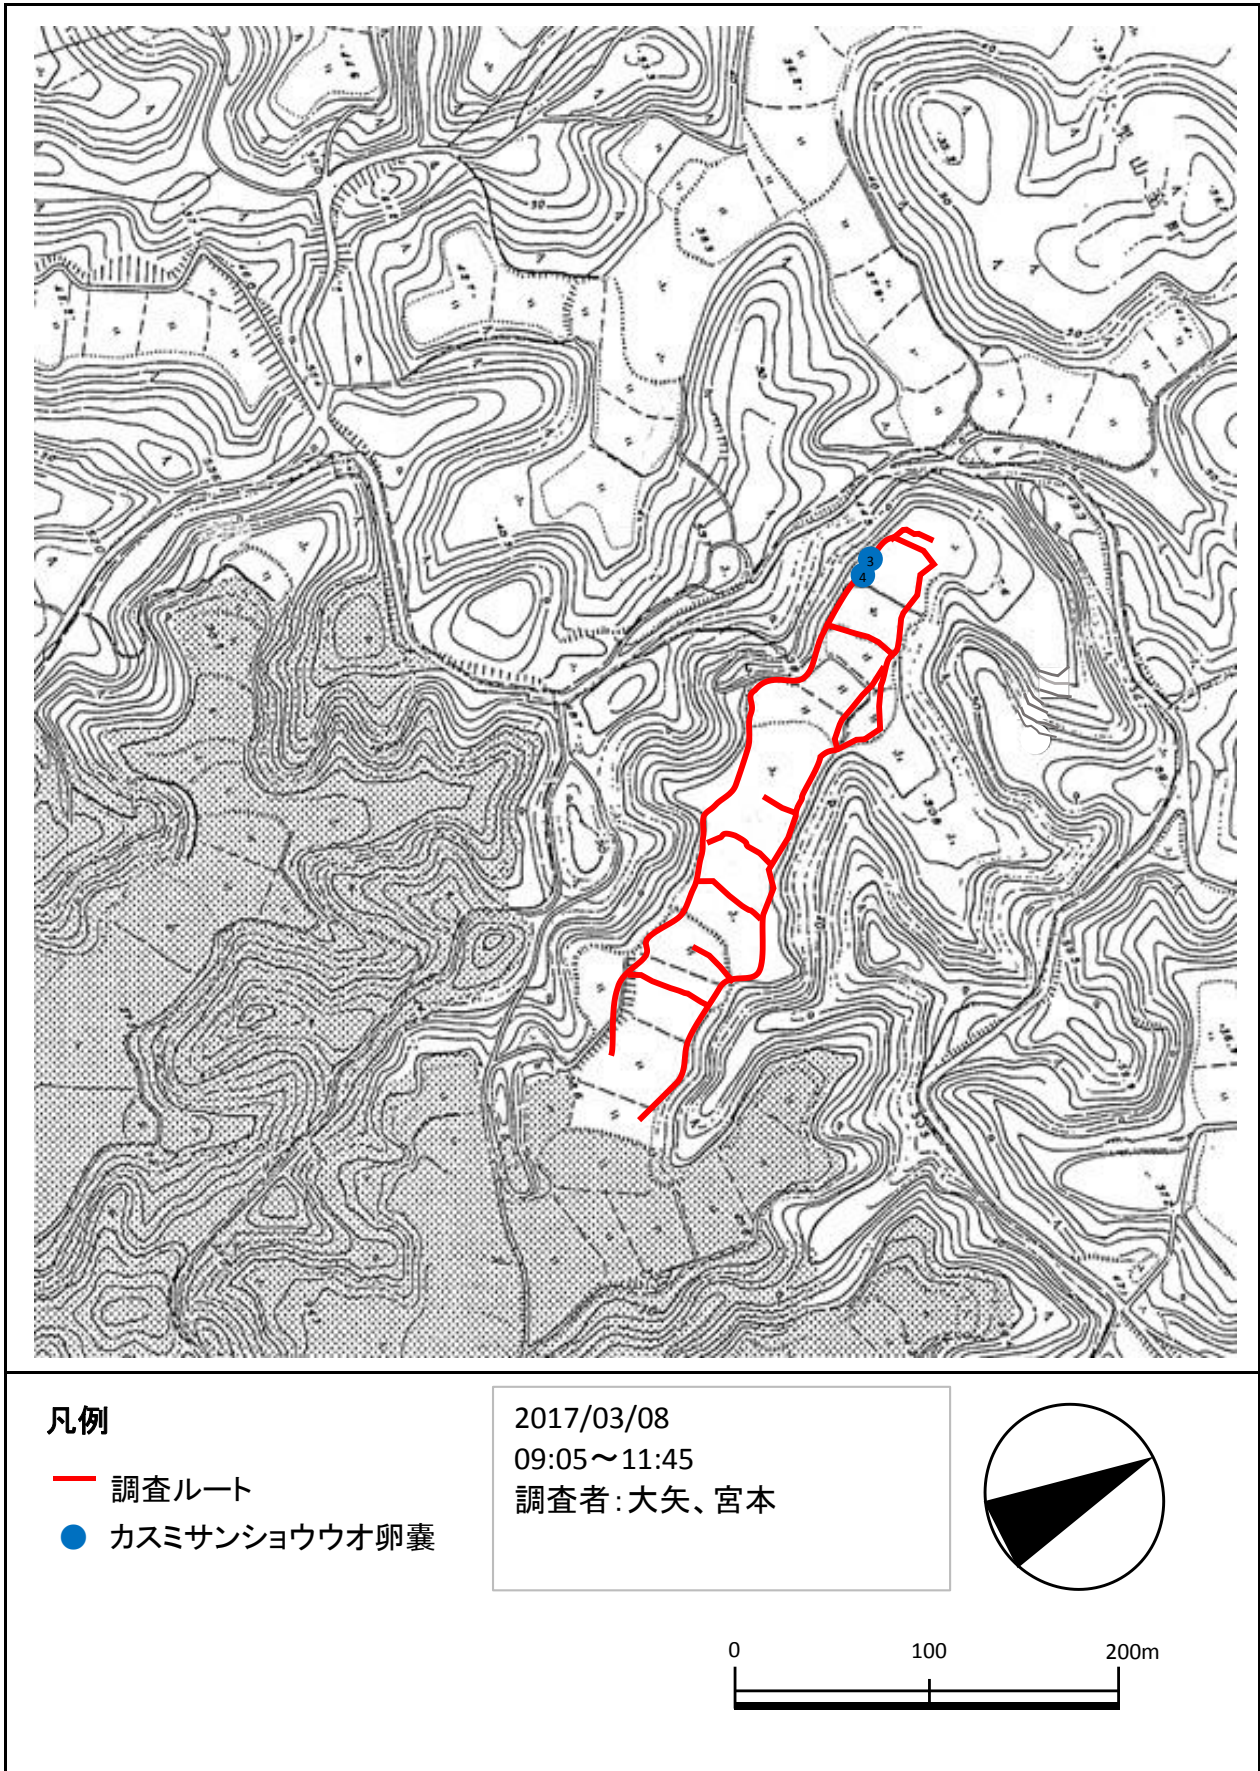
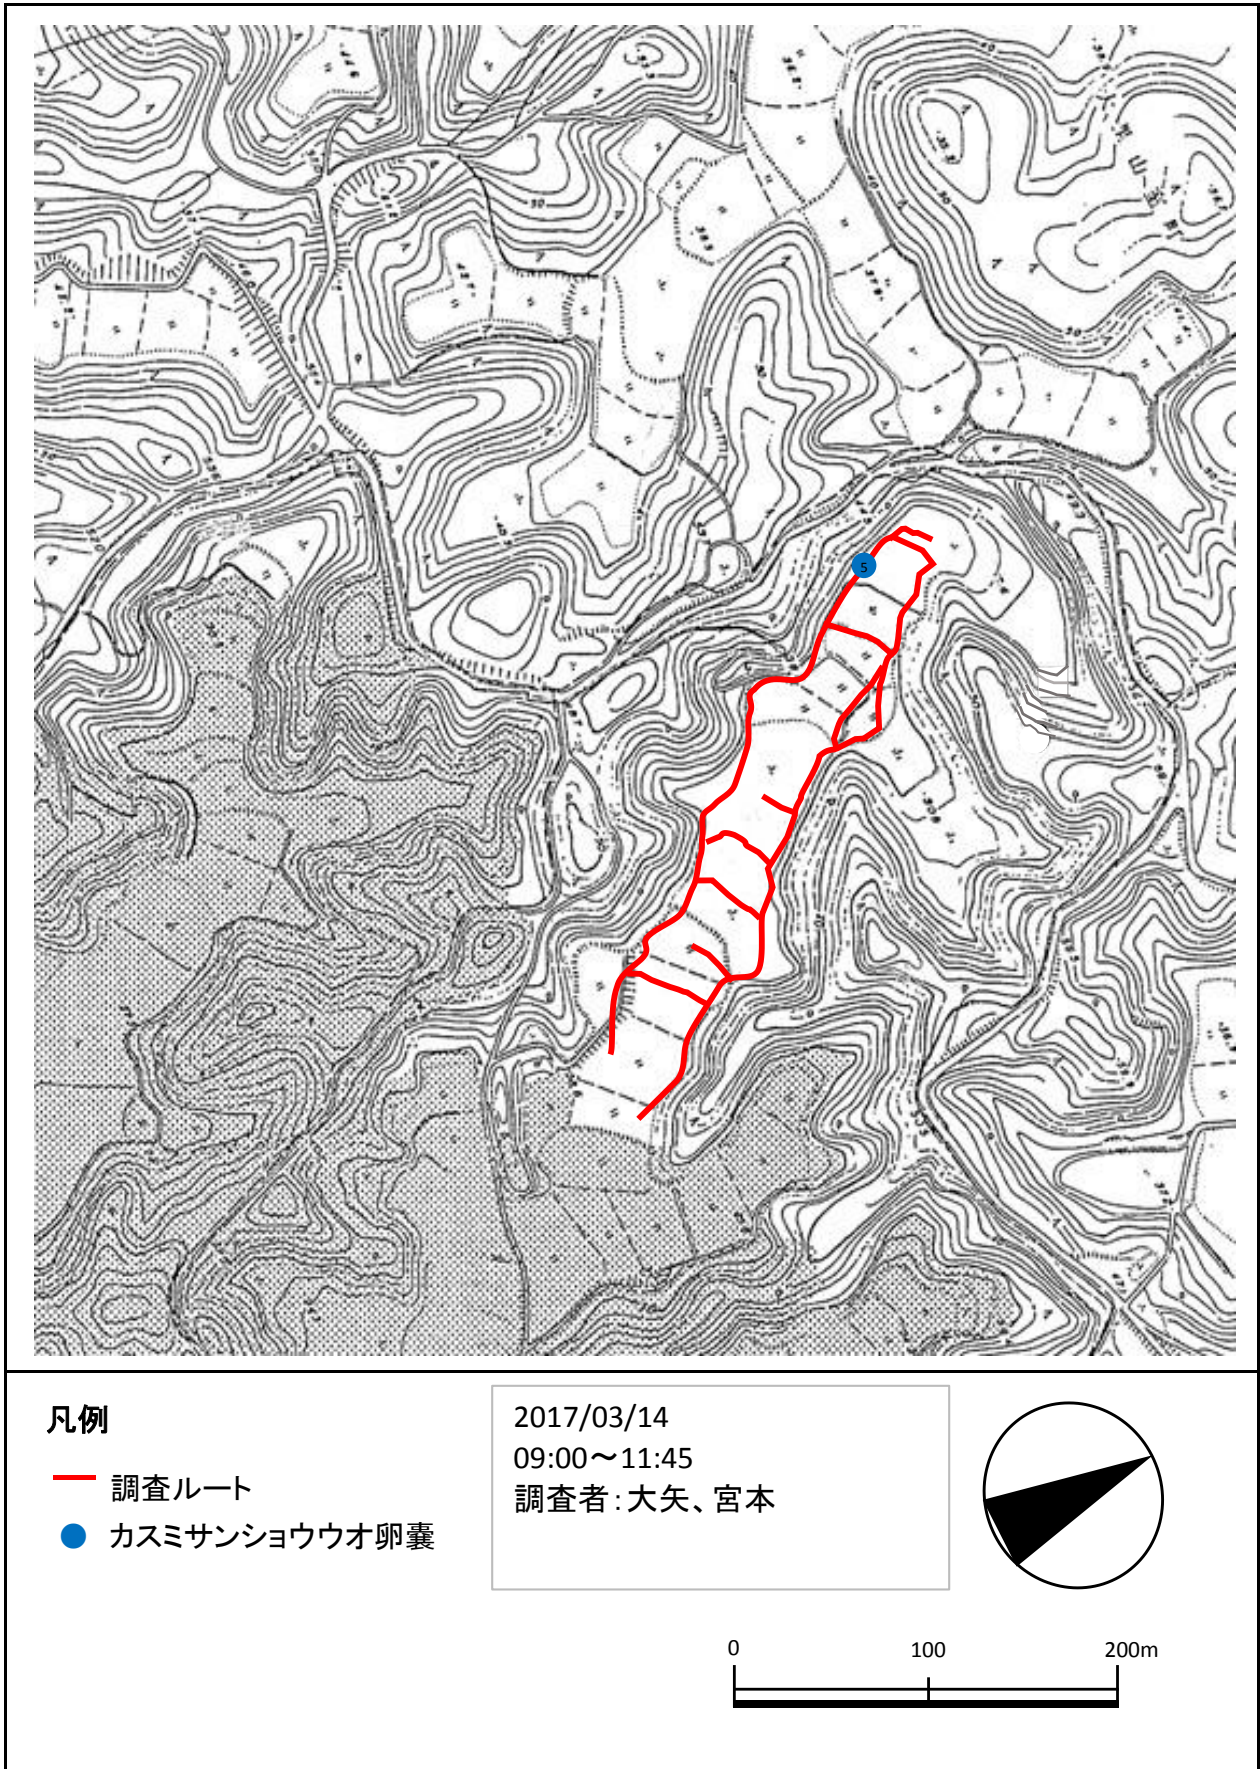
調査結果を表 4-4-3 に、卵囊別の確認卵数等は表 4-4-4 に、また、全体の確認地点及び各調査の確認地点は図 4-4-3～7 に示しました。

合計で卵囊は 5 対確認されました。卵囊の確認地点はいずれも、放棄水田の最奥、西側の手掘り水路で確認されました。いずれの調査日でも成体の確認はできませんでした。

また、卵数は 645 卵が確認されました。また、1 卵囊あたりの卵数は、129 個でした。
