平成29年11月02日(木)

国道311号(尾鷲市早田町~三木浦町)の法面崩落による通行止めについて(5)

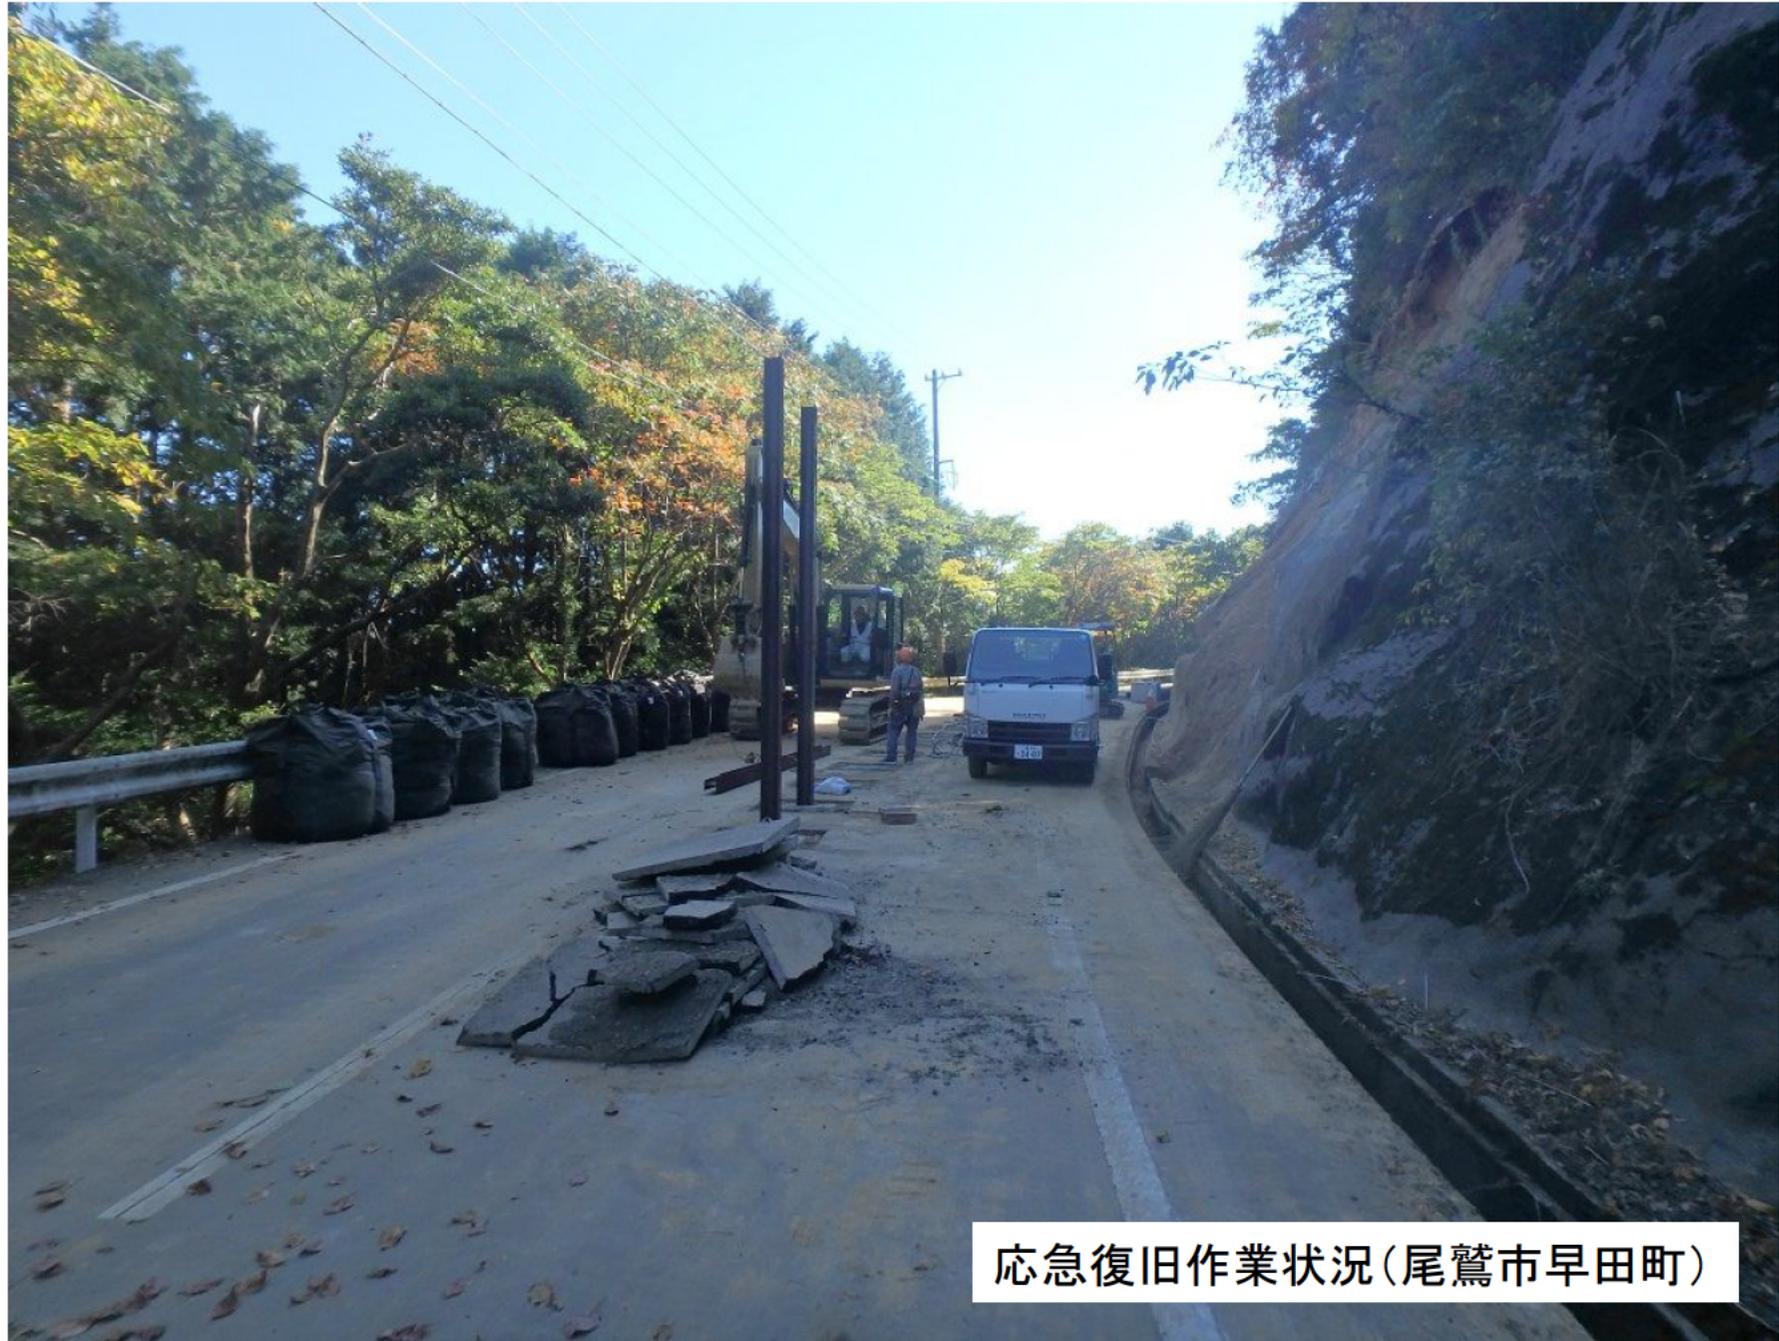
- ・崩落の大きさ：延長約20m、高さ(最大)約10m
- ・道路面に崩土及びコンクリート塊約300m³が堆積しています。
- ・災害協定に基づき、(株)紀南組に応急復旧工事を依頼し、崩土及びコンクリート塊の撤去、仮設防護柵の設置を行います。
- ・崩土及びコンクリート塊の撤去は終わりました。
- ・法面からさらに土砂が流出した際の防護のために、仮設防護柵の設置を11月1日(水)より開始しています。
- ・現在のところ、来週の中頃に作業完了予定です。

応急復旧作業状況(尾鷲市早田町)

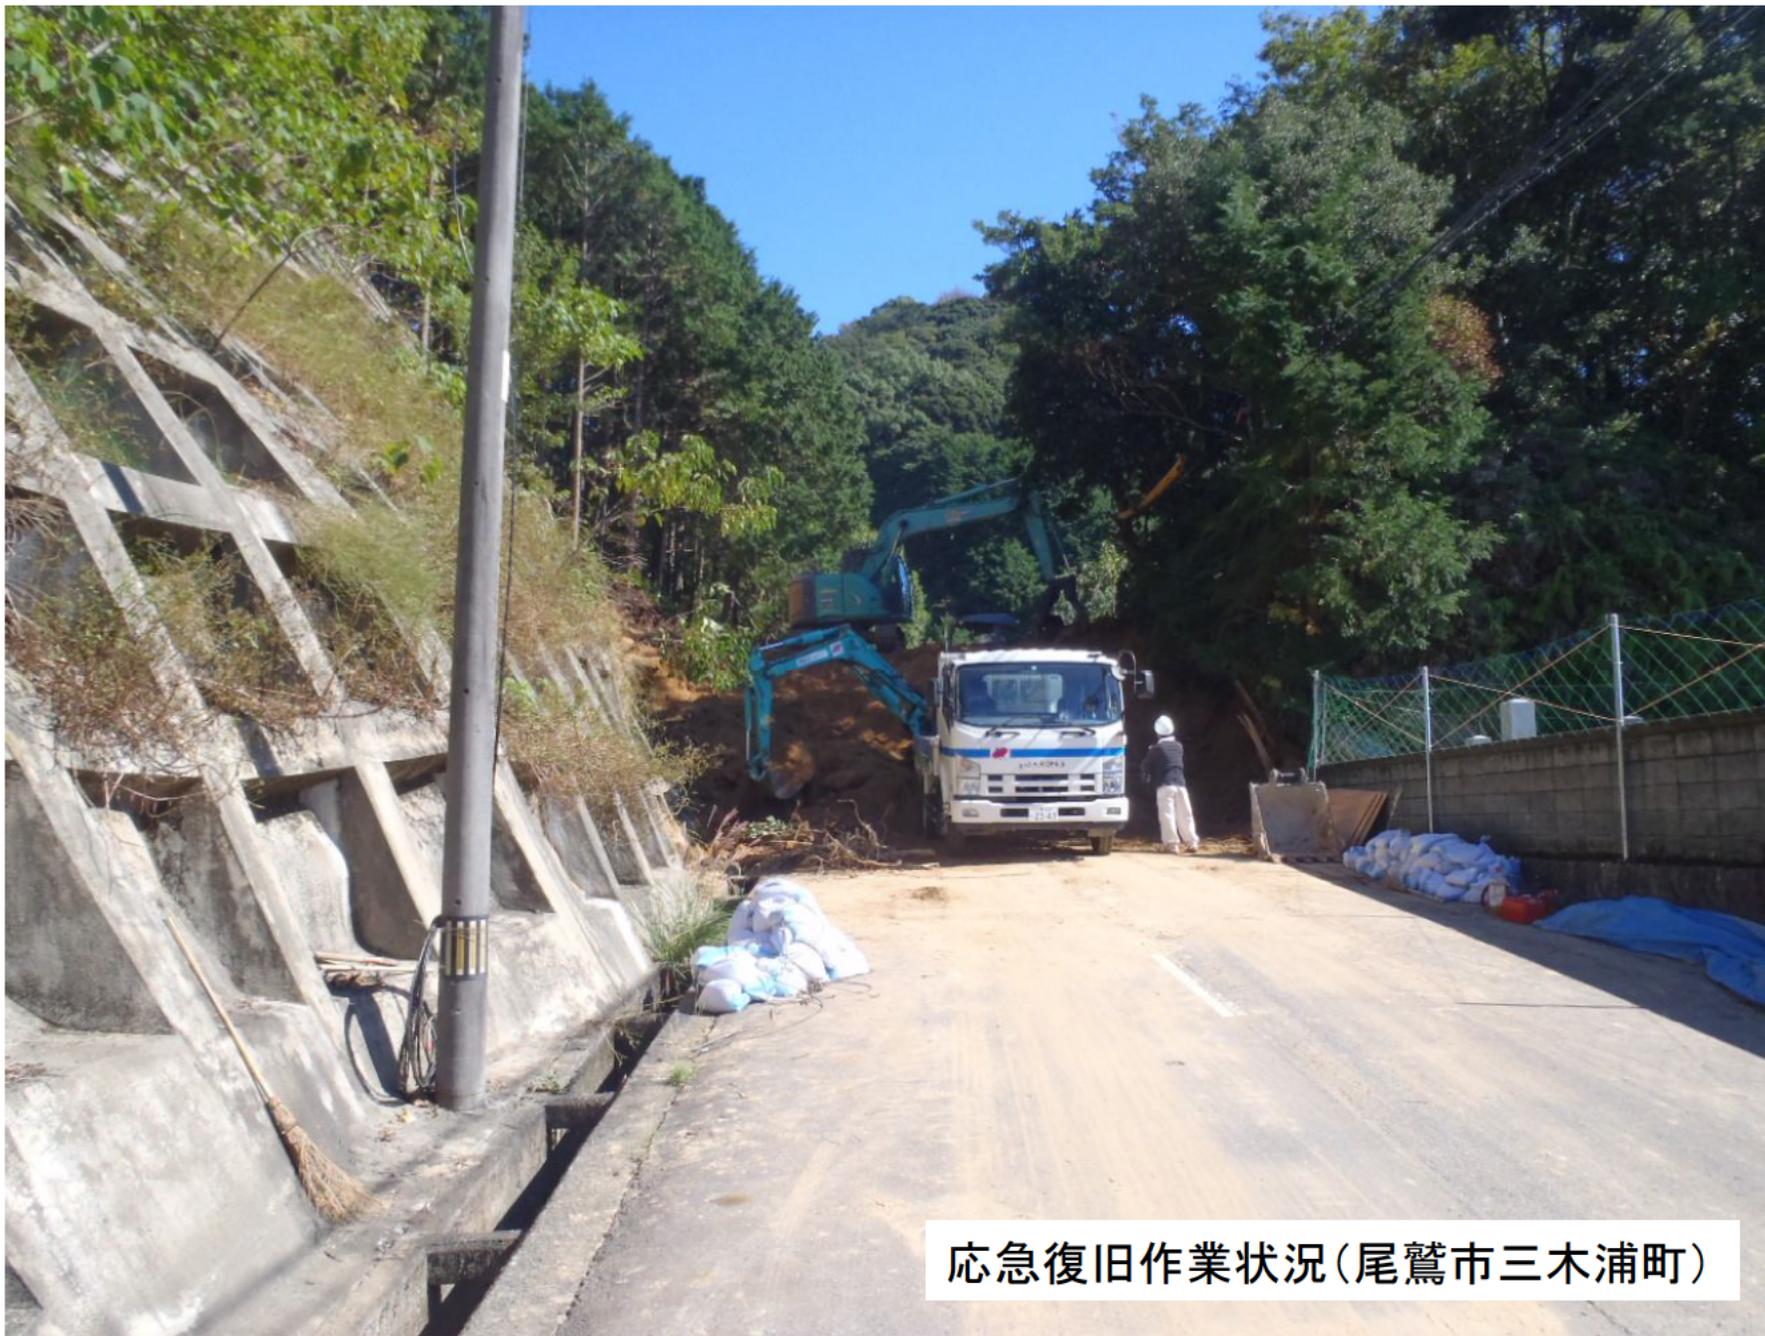
- ・崩落の大きさ：延長約30m、高さ(最大)約20m
- ・道路面に崩土約1000m³が堆積しています。
- ・崩土と共に立木、電柱(電線も含む)も倒れています(10月26日(木)撤去・移設済)。
- ・災害協定により、(株)中村組に応急復旧工事を依頼し、立木の撤去、崩土の撤去、仮設防護柵の設置を行います。
- ・11月1日(水)に立木の撤去を終えました。11月2日(木)から崩土撤去を開始しました。

応急復旧作業状況(尾鷲市三木浦町)
