中勢北部サイエンスシティ第1期事業計画
に係る事後調査報告書

〈平成29年度〉

平成30年 3月

津 市

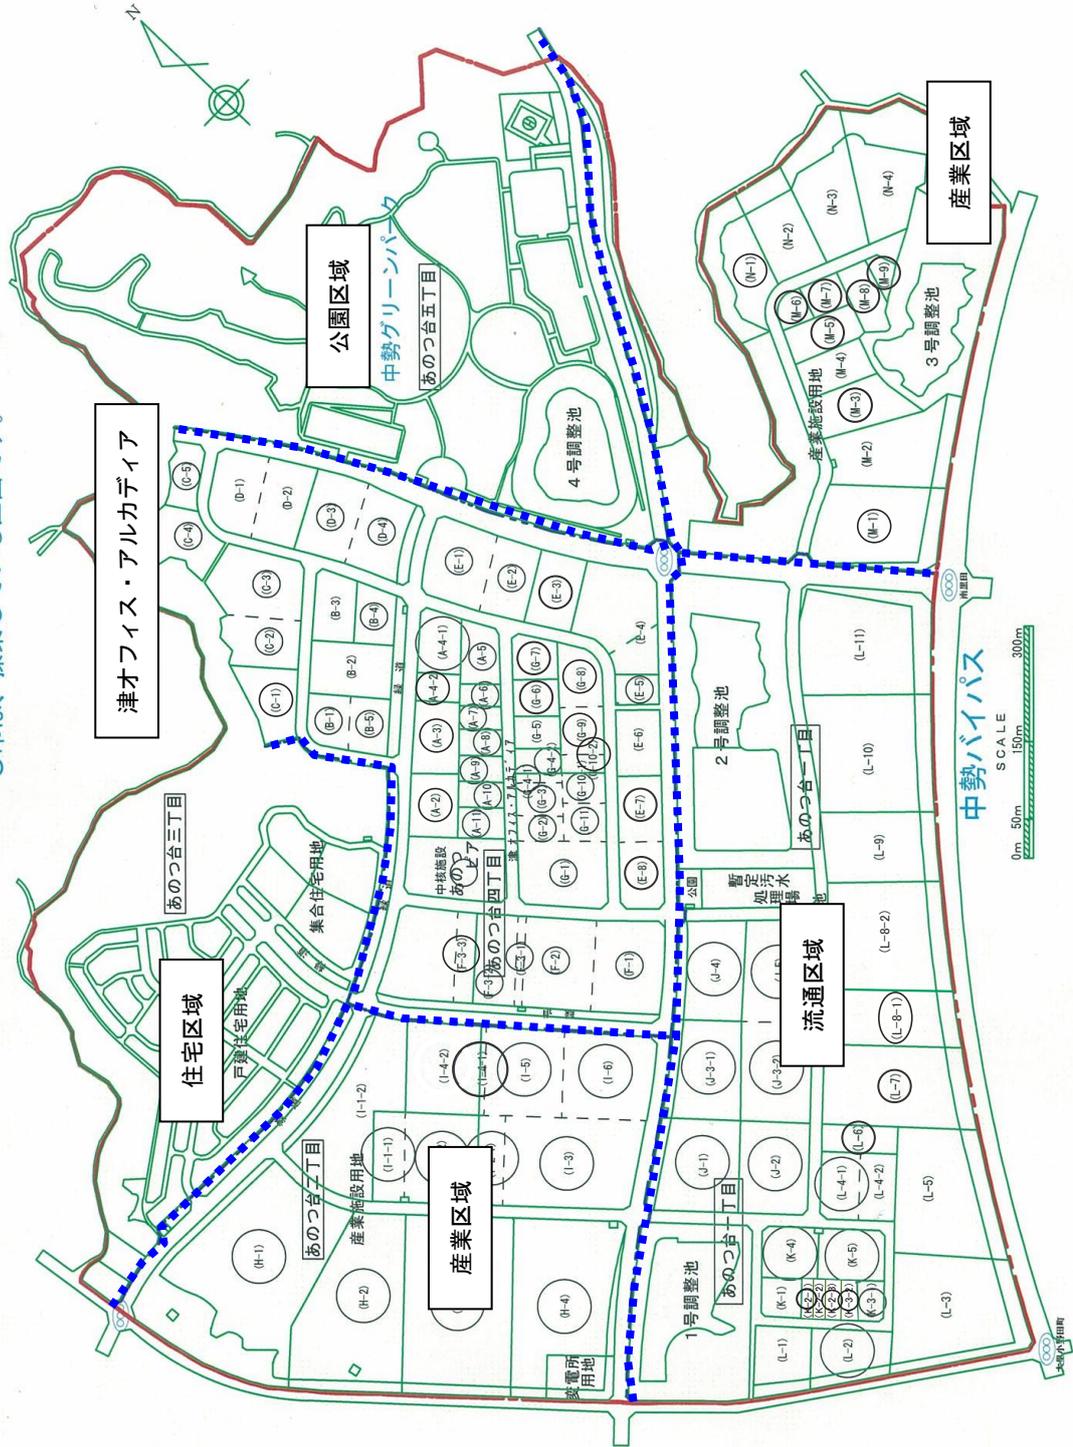
図 1-1 事業用地平面図

○印は、操業している区画です。

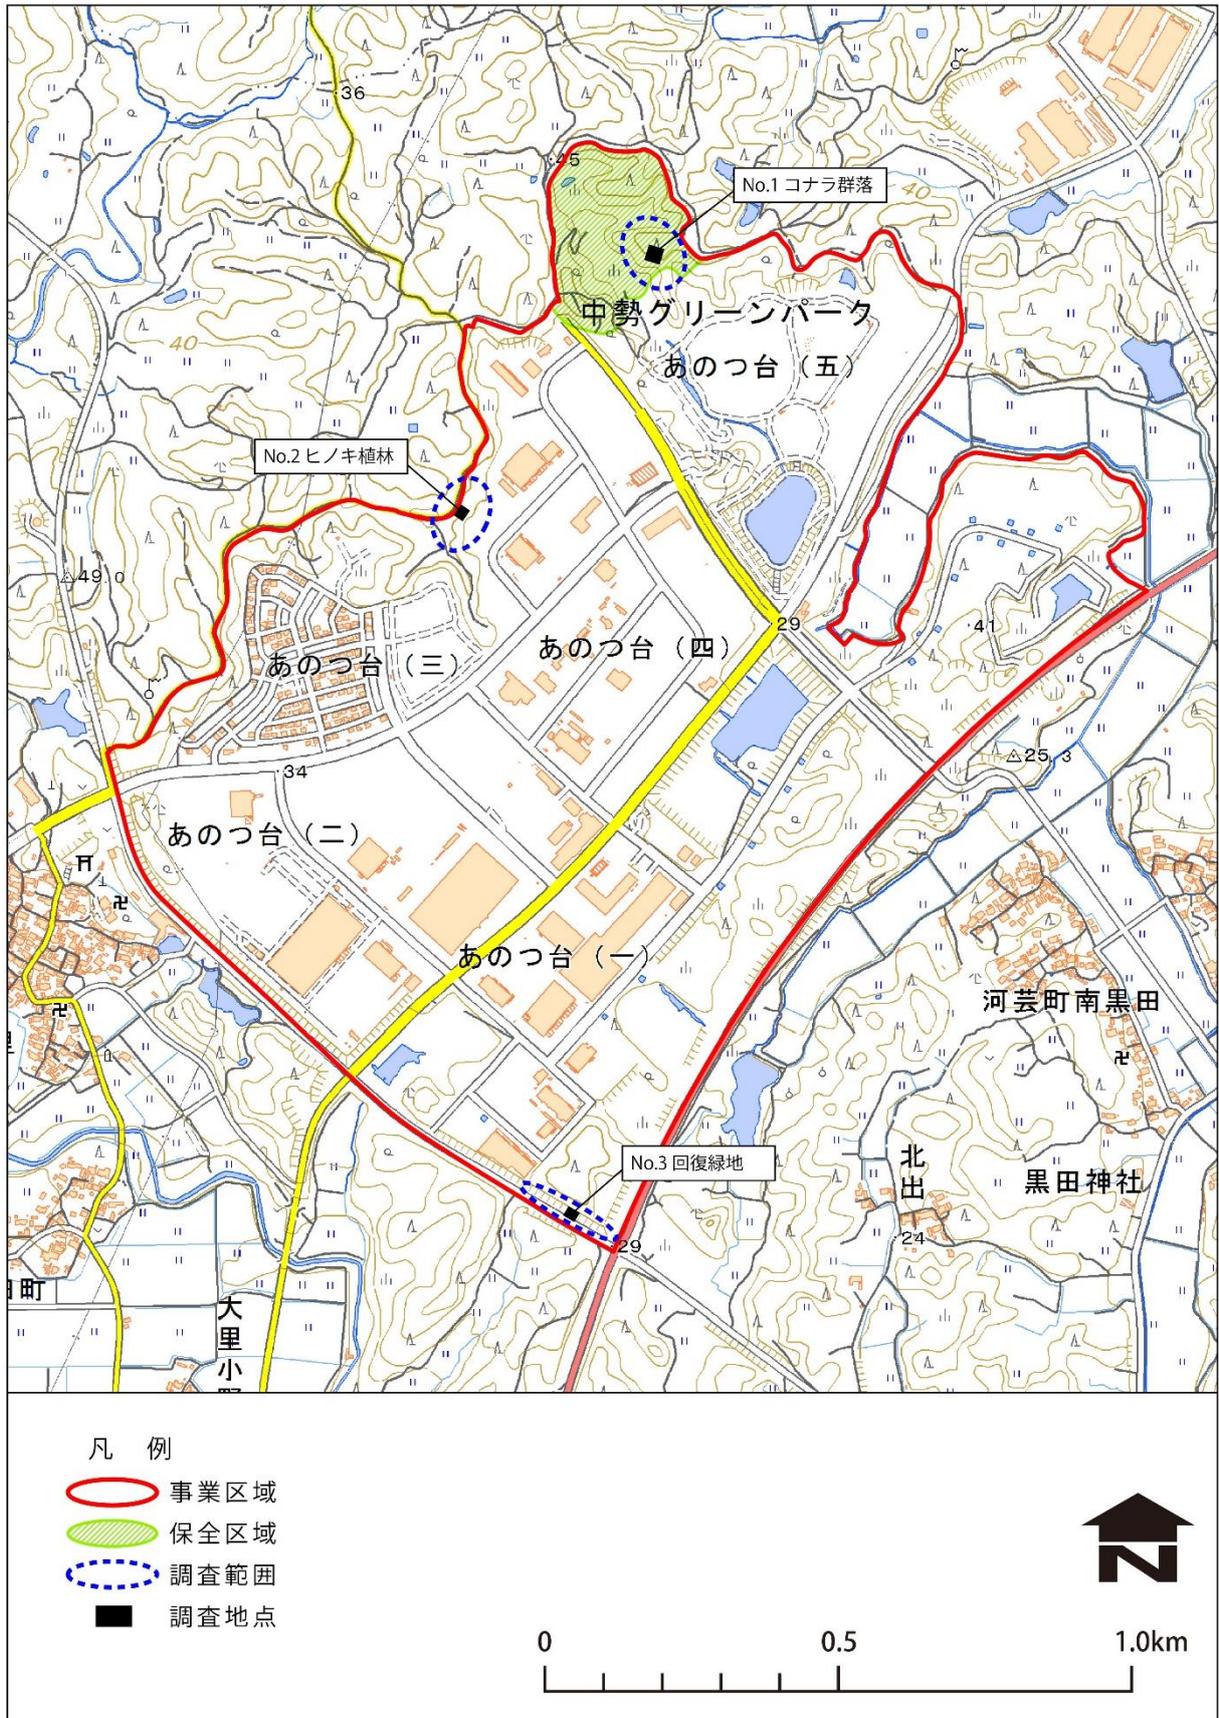
図 4-1-1 調査範囲及び調査地点

調査範囲及び調査地点は図4-1-1に示したとおりです。

特筆すべき植物の活着状況確認調査は、保全区域の各種移植地点において実施しました。残存緑地の生育状況調査は、保全区域内のコナラ群落（No.1）及び事業区域北西部のヒノキ植林（No.2）で、回復緑地の生育状況調査は、三重県道650線に面した区域（No.3）で実施しました。

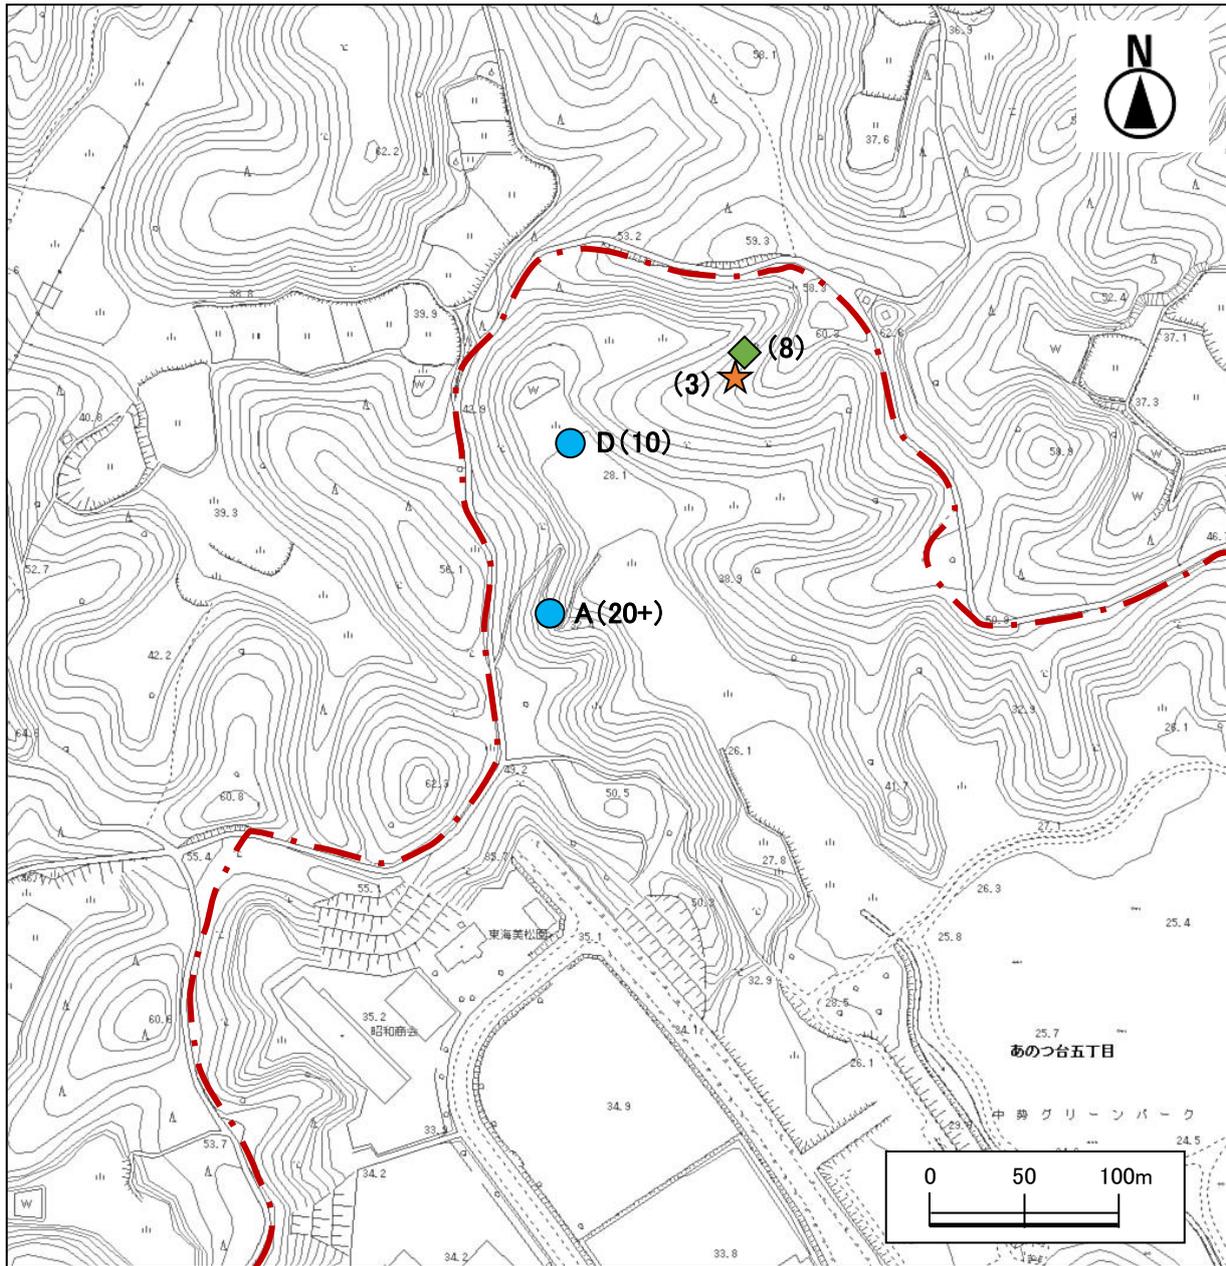
図 4-1-2 特筆すべき植物確認位置

- カワラナデシコ・・・過年度に本種が確認された地点はいずれもネザサ等の高茎草本が繁茂しており、確認することができませんでした。
- コモウセンゴケ・・・生育を確認することはできませんでした。
- フデリンドウ・・・生育を確認することはできませんでした。
- タツナミソウ・・・保全区域 A の 2 ヶ所（確認地点 A、D）で計 30 株程度を確認しました。両地点とも果実を付けており、生育状態は良好でした。その他の過年度に本種が確認された地点では、今回は確認することができませんでした。
- オミナエシ・・・生育を確認することはできませんでした。
- シライトソウ・・・生育地点はタケ類の繁茂により薄暗く、倒木も多い状況であり、本種の生育を確認することはできませんでした。

また、昨年度、移植地 4 付近で新たに確認されたササユリ、キンランについては、今年度も良好な生育状況であり、ササユリ 3 個体、キンラン 8 個体が確認されました。

確認種の位置は図 4-1-2 に、生育状況は写真 4-1-4～7 に示したとおりです。

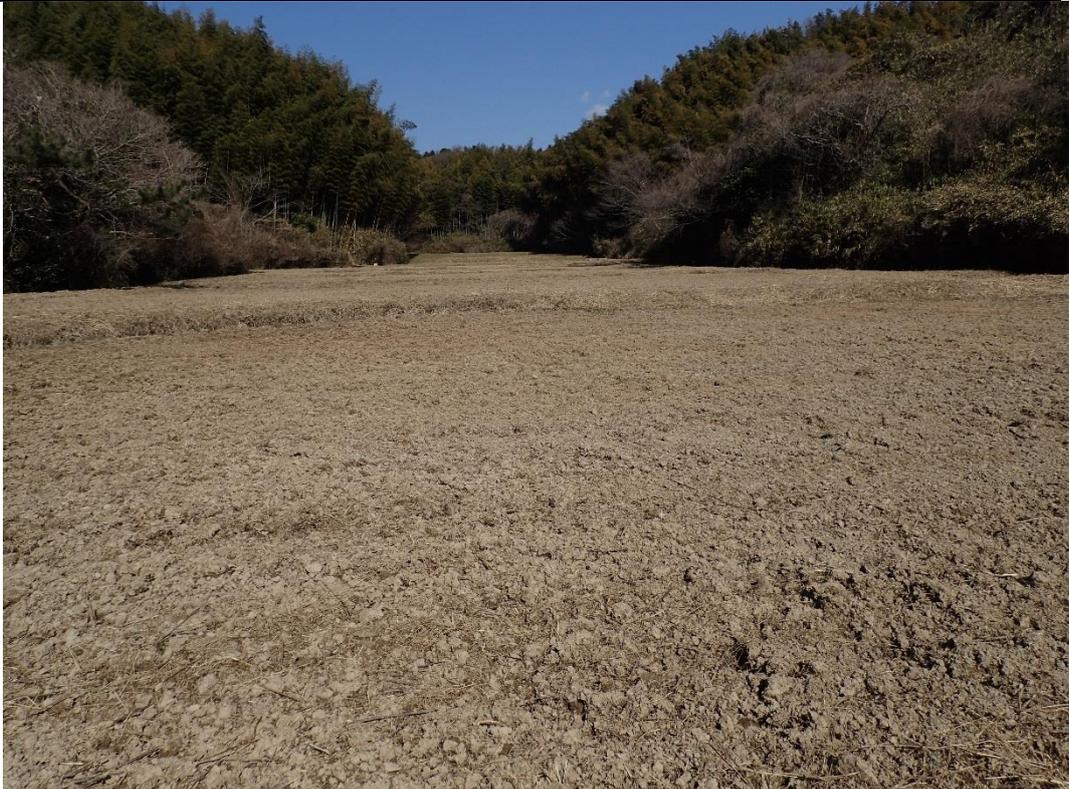
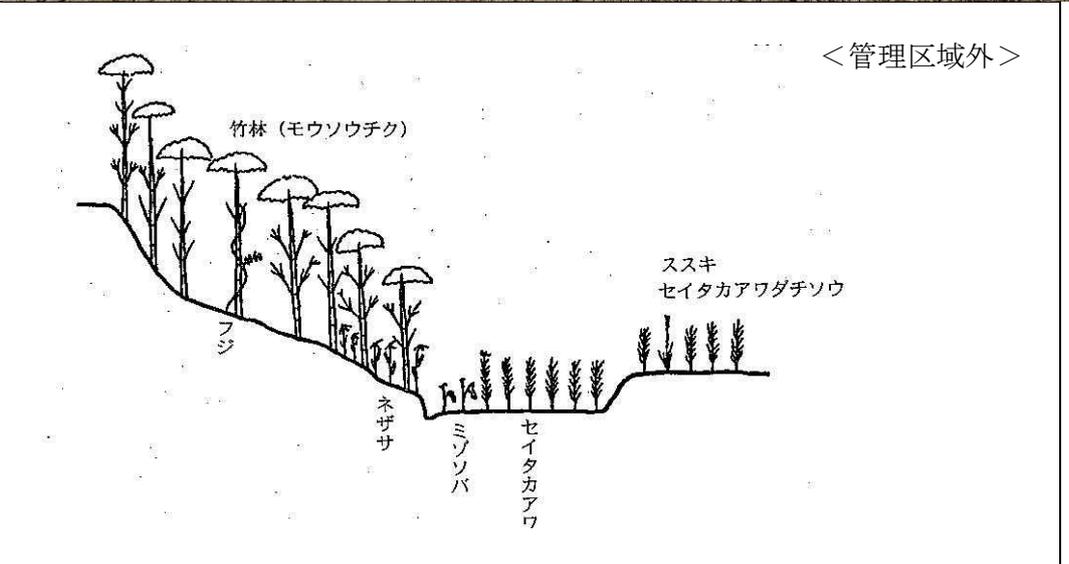
図 4-5-2 代表的生息環境の断面模式図（保全区域A）

保全区域Aでは、水田は全て耕作が放棄されていますが、水路整備のほか、除草や放棄水田の耕起等を実施しています。耕起等の管理が行われていない場所はセイタカアワダチソウやネザサの進入した湿性草地に変化し、一部ではハンノキやヤナギ低木林となっている場所も見られます。

谷部を取り囲む樹林地には雑木林やモウソウチク林が分布していましたが、現在ではモウソウチク林の面積が拡大しています。人手はほとんど入っていないため、斜面はネザサが繁茂し、藪状の場所が多くなっています。

生息・産卵環境については、水路等の整備を実施していることからほとんど変化は無いと考えられます。

保全区域Aの概要は、図 4-5-2 に示したとおりです。

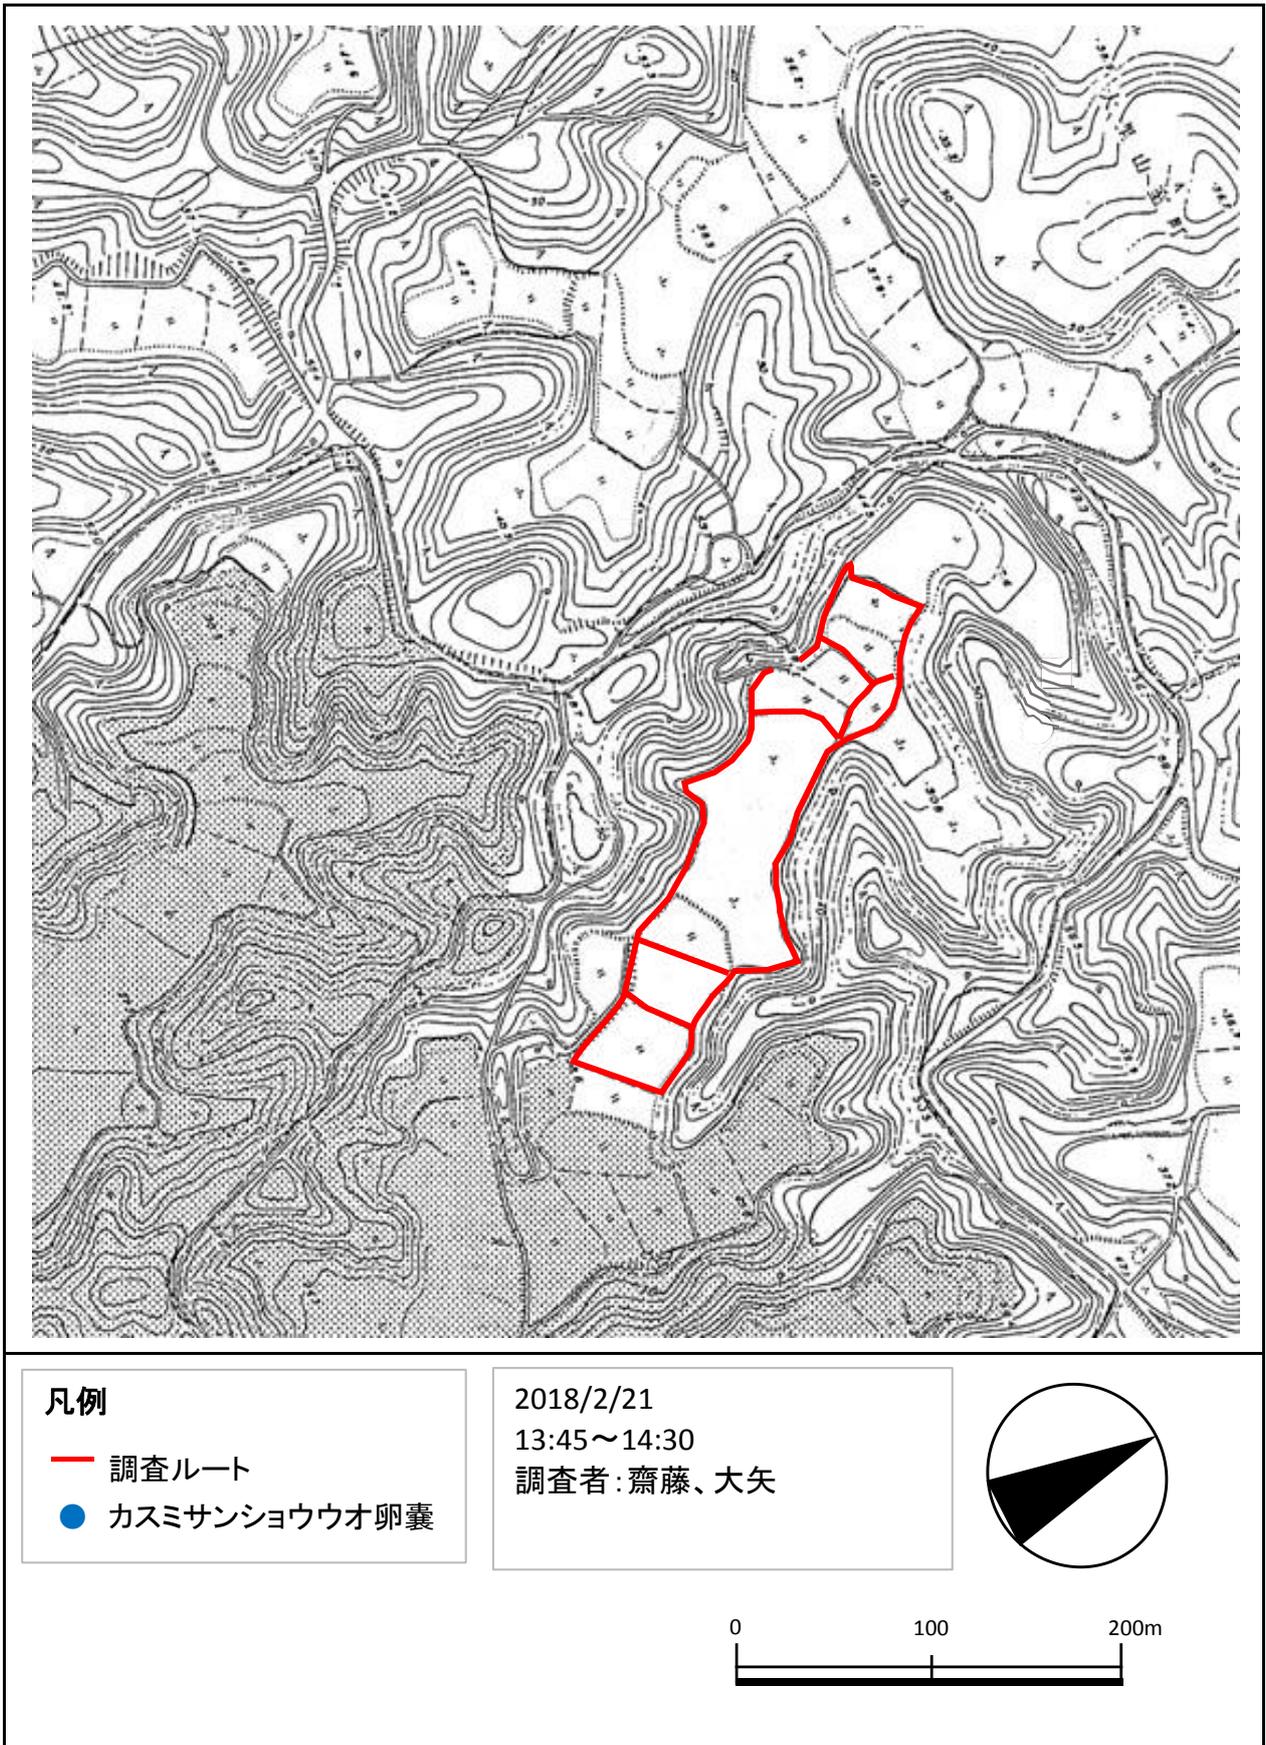
図 4-5-3 カスミサンショウウオ確認地点図 (第 1 回調査)

合計で卵囊は 4 対（1 対が 3 個、0.5 対が 2 個）確認されました。確認された卵囊は写真 4-5-11～15 に示したとおりです。卵囊の確認地点はいずれも、放棄水田の最奥、西側の手掘り水路で確認されました。いずれの調査日でも成体の確認はできませんでした。

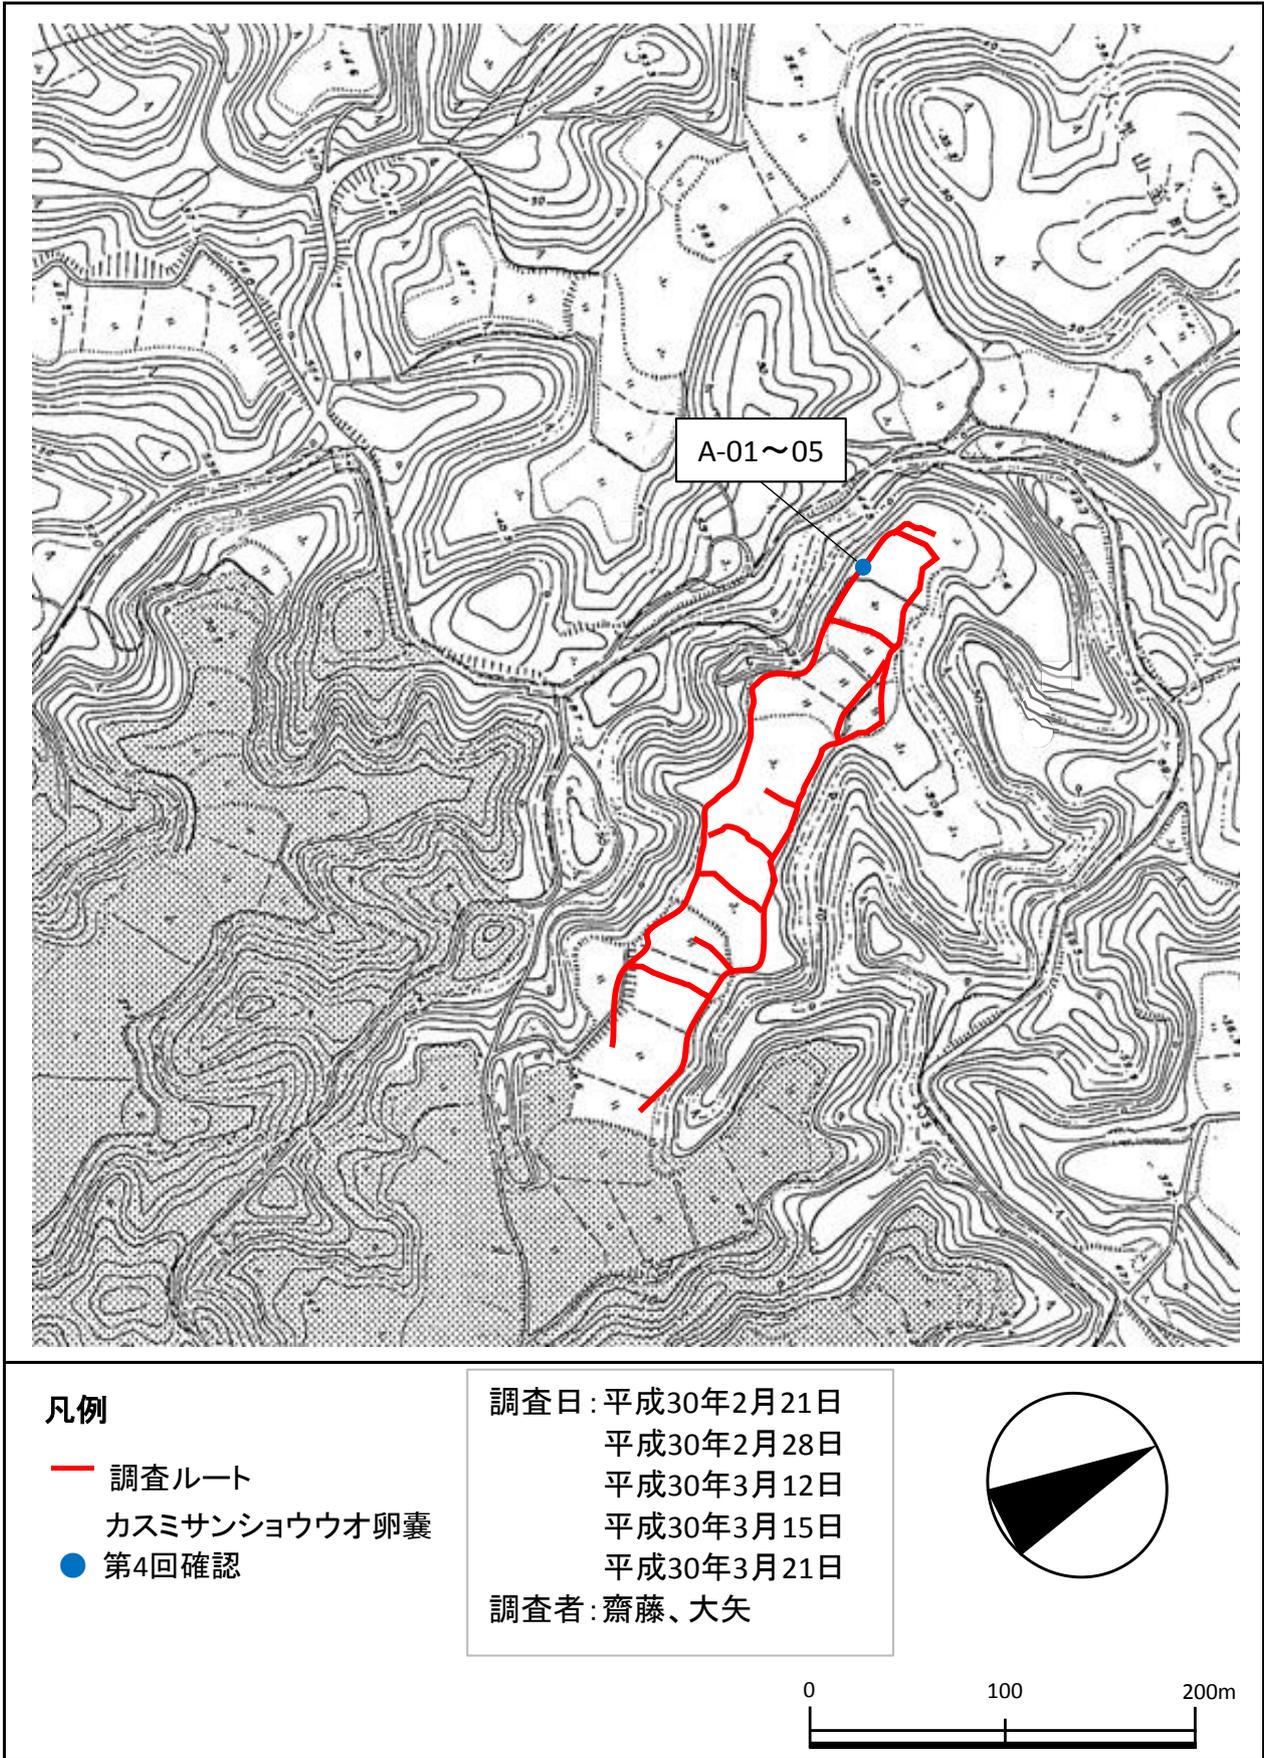
図 4-5-7 カスミサンショウウオ確認地点図（平成 29 年度全調査分）

調査結果は表 4-5-3 に、卵囊別の確認卵数等は表 4-5-4 に、また、全体の確認地点及び各調査の確認地点は図 4-5-3～7 に、調査状況は写真 4-5-1～10 に示したとおりです。

また、卵数は 578 卵が確認され、1 卵囊あたりの平均卵数は、144.5 個でした。

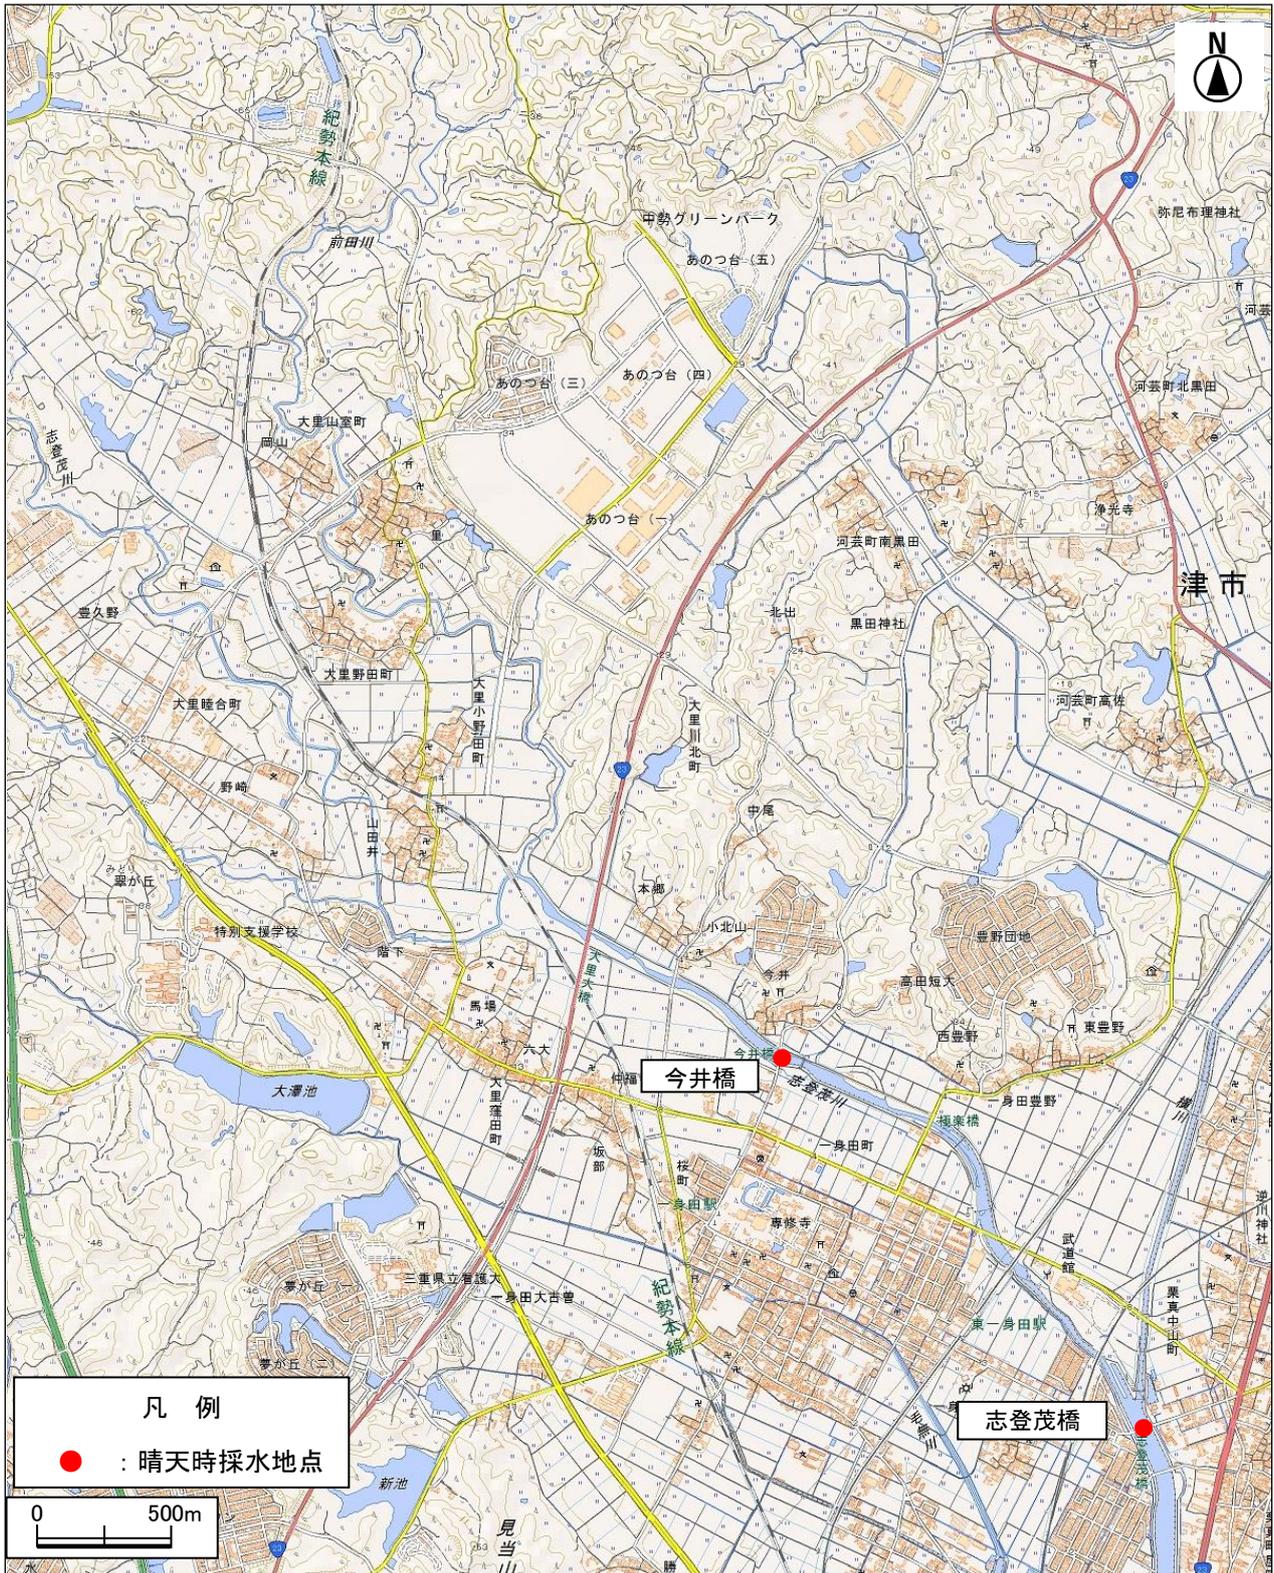
図 4-8-1 水質調査地点

水質調査の調査位置は、図 4-8-1 に示したとおりです。

供用後に係る水質調査は、志登茂川（今井橋付近、志登茂橋）の 2 地点で実施しました。

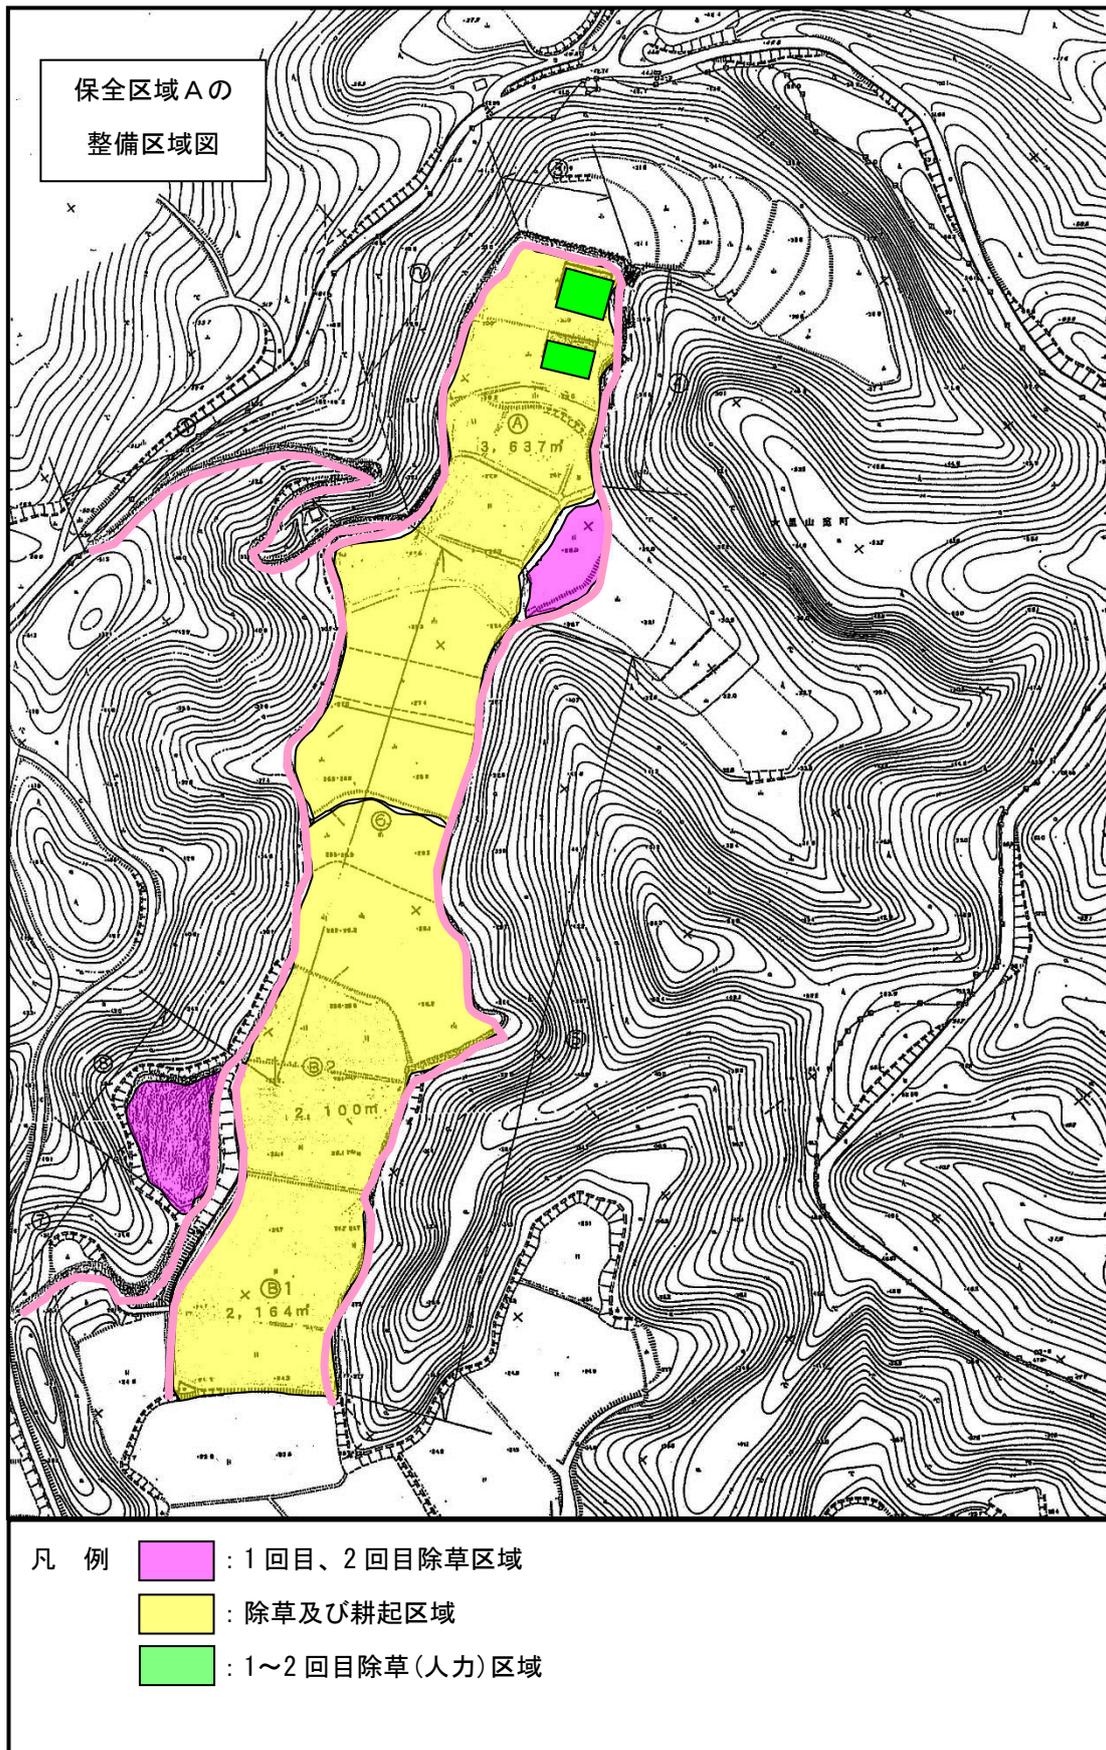
図 4-10-2 整備内容別区域

除草工、耕起工等を保全区域Aにおいて実施しました。

環境整備地域である保全区域Aの位置は図 4-10-1 に、整備内容別区域は図 4-10-2 に示したとおりです。
