青山高原ウインドファーム風力発電増設事業
に係る環境影響評価事後調査報告書

平成30年 5月

株式会社青山高原ウインドファーム

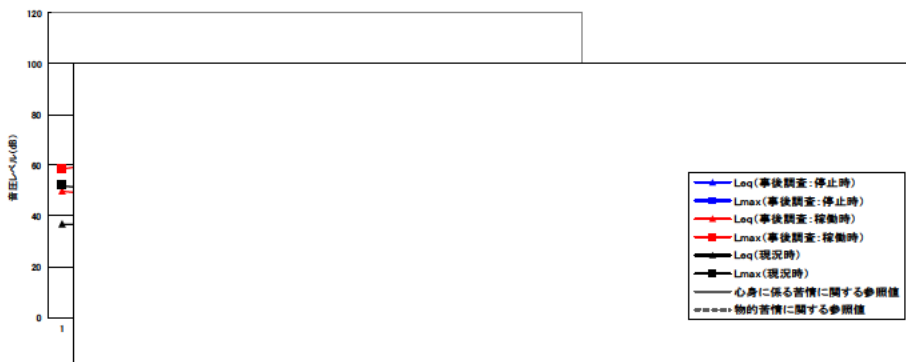
図 2-1-2(1) 低周波音調査地点 (夏季)

住居地域(St.1～5)における調査結果を環境省の示している「心身に係る苦情に関する参照値」もしくは「物的苦情に関する参照値」と比べると、夏季、冬季ともに最大音圧レベルにおいて一部の調査地点や時間帯で超過する値がみられましたが、平均音圧レベルをみると概ね参照値を下回る値となっていました。また、いずれの地点においても施設供用前の現況調査時と比べて周波数特性に顕著な変化はみられませんでした。

夏季及び冬季の低周波音について1～80Hzの周波数分析を行い、その結果を現況調査時の結果とともに図2-1-2及び図2-1-3に示しました。
