桑名市五反田事案 支障除去対策事業

支障除去対策の現状

平成31年2月
廃棄物適正処理プロジェクトチーム

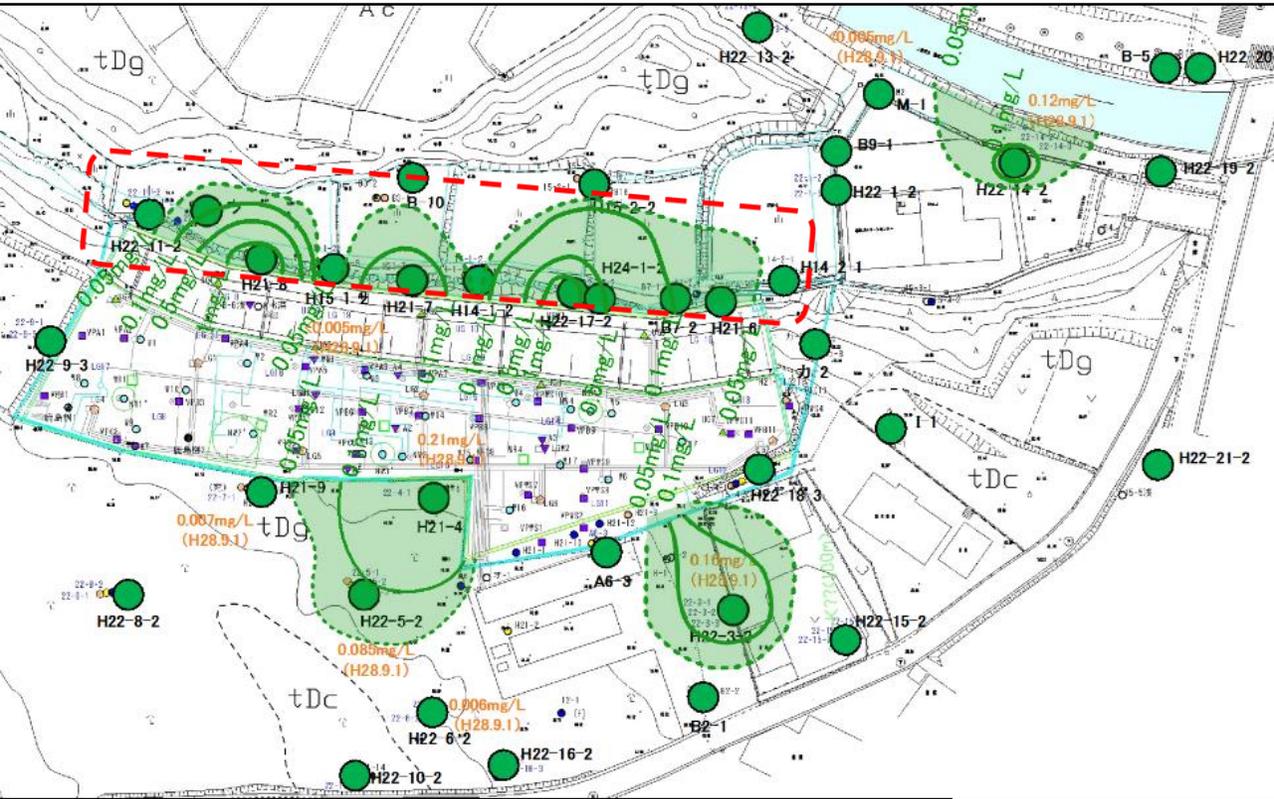
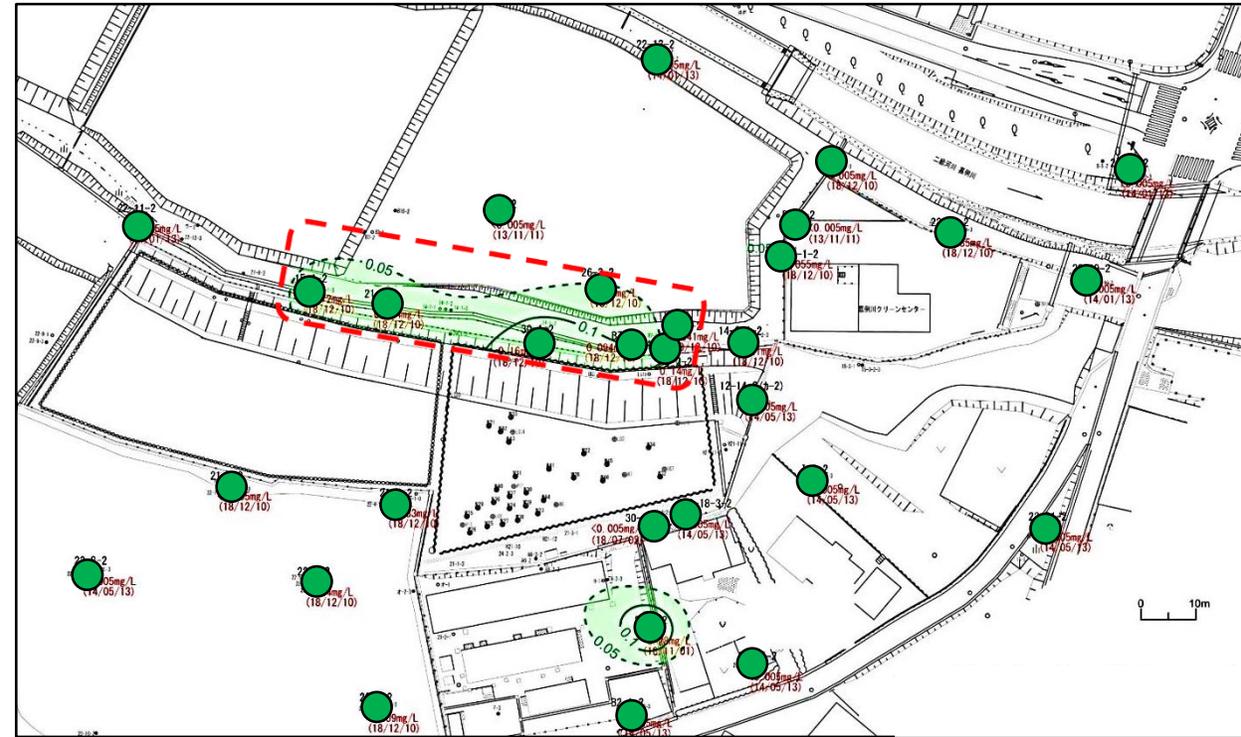
H28年9月

H30年12月

※面積は縮小傾向

0.05~0.1mg/L	: 537 m ²
0.1~0.5mg/L	: 465 m ²
>0.5mg/L	: 194 m ²
北エリア総面積	: 1,195 m ²

0.05~0.1mg/L	: 600 m ²
0.1~0.5mg/L	: 174 m ²
>0.5mg/L	: - m ²
北エリア総面積	: 774 m ²

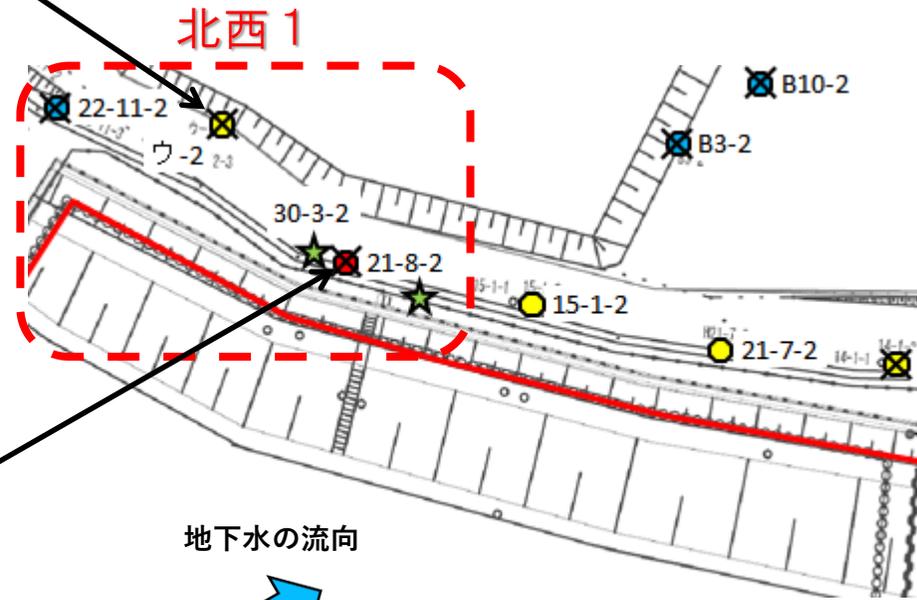
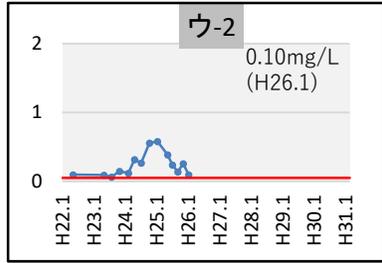
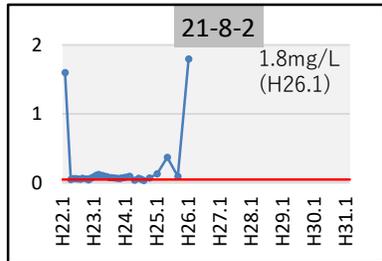
北西1
遮水壁北側の西端側の井戸は、工事に伴いやむなく廃止。H26.1以降の状況が不明。

遮水壁外第2帯水層 遮水壁北側
(H31年1月)

<対策>
北西1エリアに代替井戸を設置し状況を把握する。

★ 代替井戸
西側 (30-3-2) は現在実施中

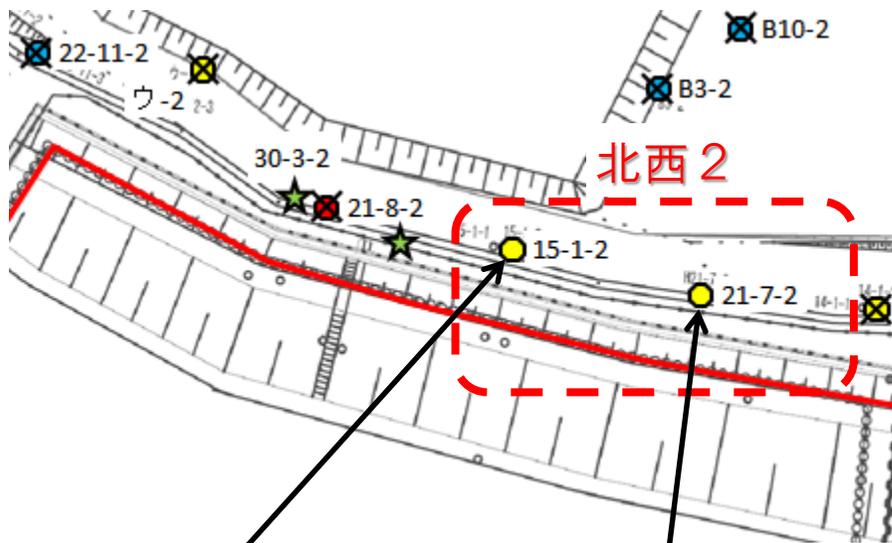
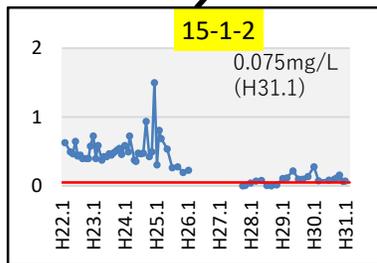
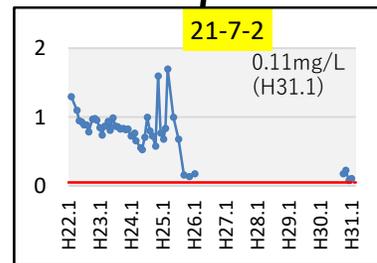
北西2

工事完了 (H30.10) まで揚水を停止。
濃度が横ばい状態で推移している。

揚水し、傾向を把握していく。

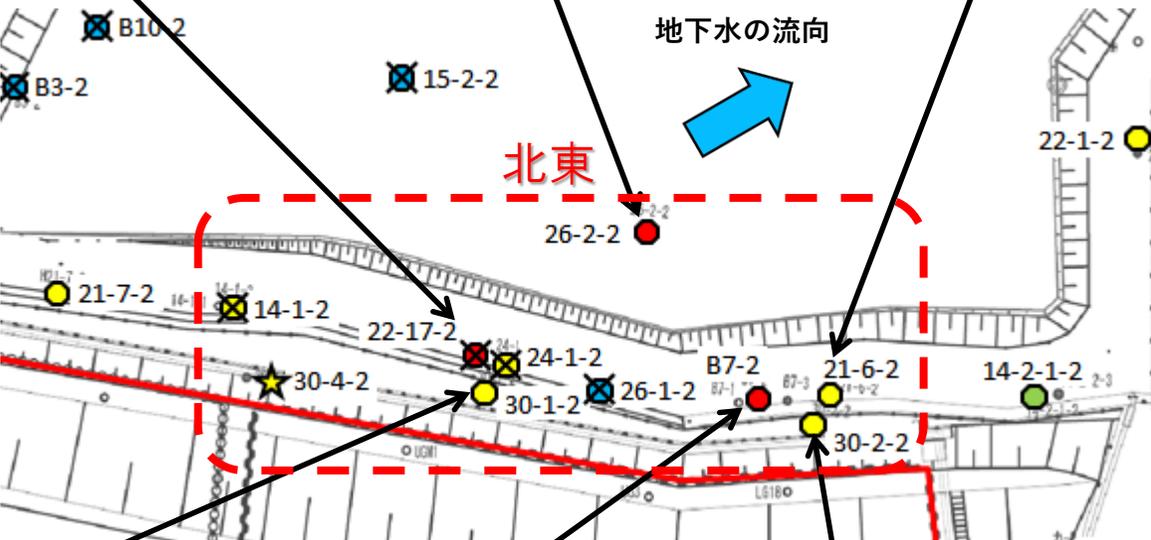
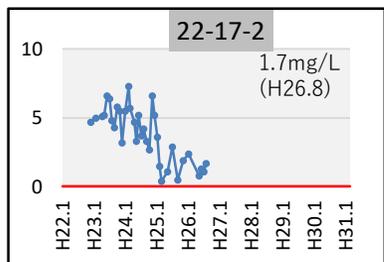
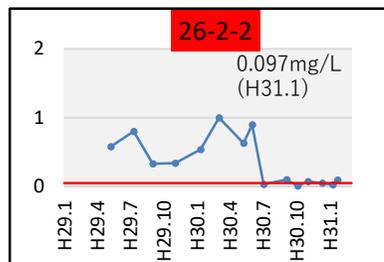
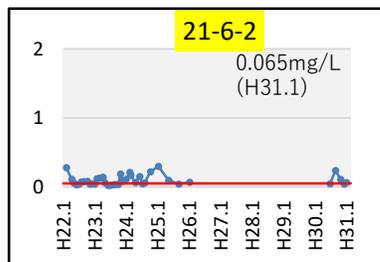
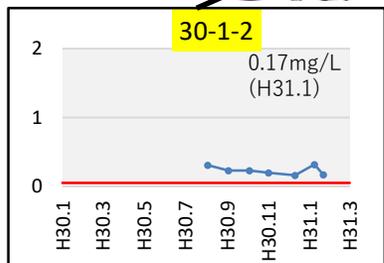
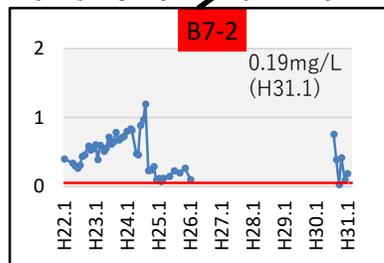
北東

工事に伴い新設した井戸「26-2-2」「30-1-2」「30-2-2」において環境基準値の10倍 (0.5mg/L) の超過がみられる。

30-1-2 : 2~3m³/日

30-2-2 : 4~5m³/日

引き続き集中的に揚水を実施する。

30-1-2の西側(左側)の第3帯水層において環境基準値の超過が確認されていることから、第2帯水層の状況把握のため追加対策井戸を設置する。

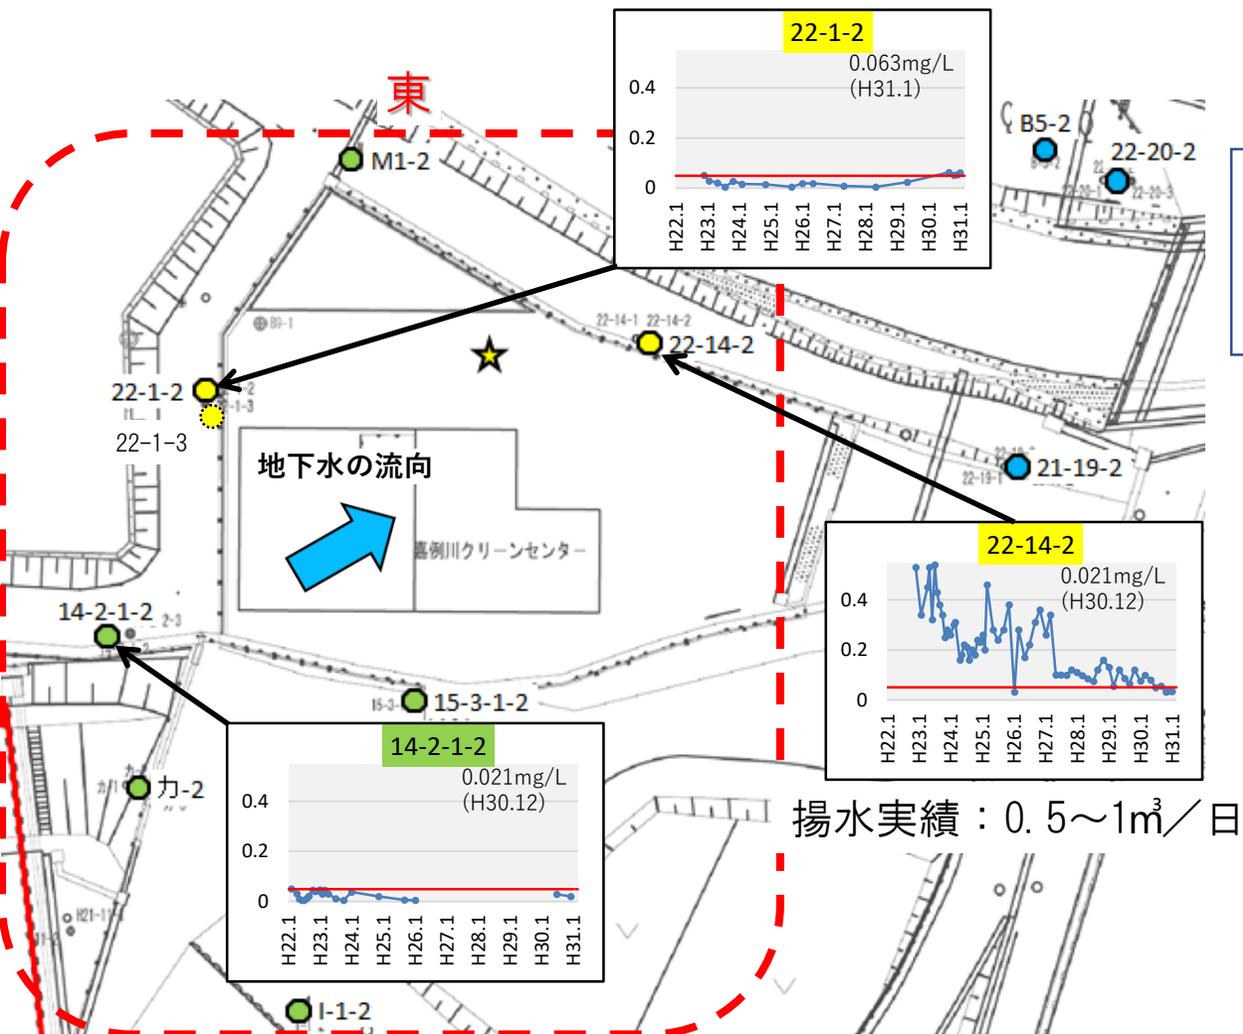
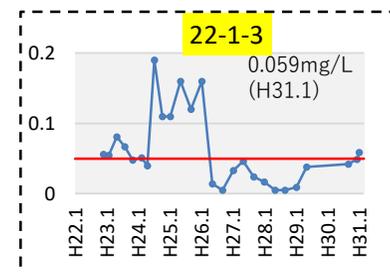
東(嘉例川クリーンセンター周辺)

嘉例川クリーンセンター周辺の井戸「22-14-2」および「22-1-2」が環境基準値付近で推移していることから必要に応じて中間地点に追加対策井戸を設置する。

「22-1-2」の近傍の第3帯水層井戸である「22-1-3」も同様に環境基準値付近で推移していることから、揚水対策を実施しながら注視していく。

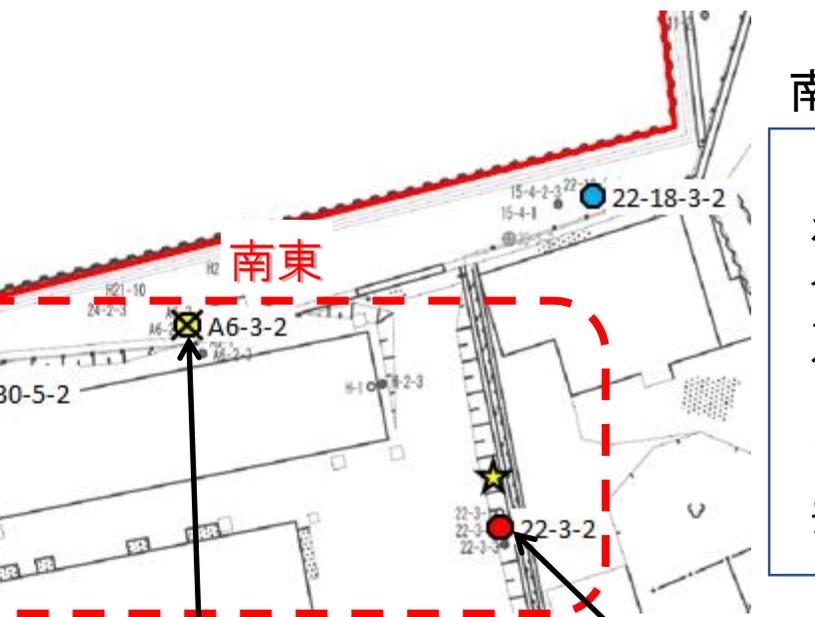
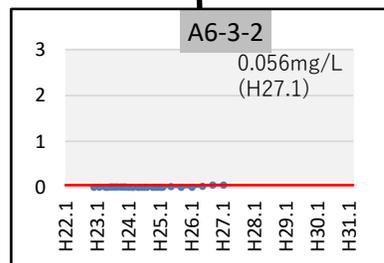
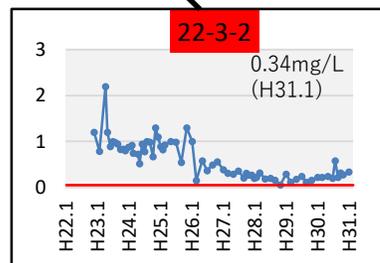
南東(民家付近)

「22-3-2」において引き続き環境基準値の超過がみられるため、重点的に揚水を実施する。
今後、必要に応じて事案地に近い位置に追加対策用の井戸の設置を検討する。

揚水実績：2m³/日

また、工事に伴い廃止したA6-3-2の周辺上流側に代替井戸を設置し周辺の状況確認を行う。(H30設置予定)

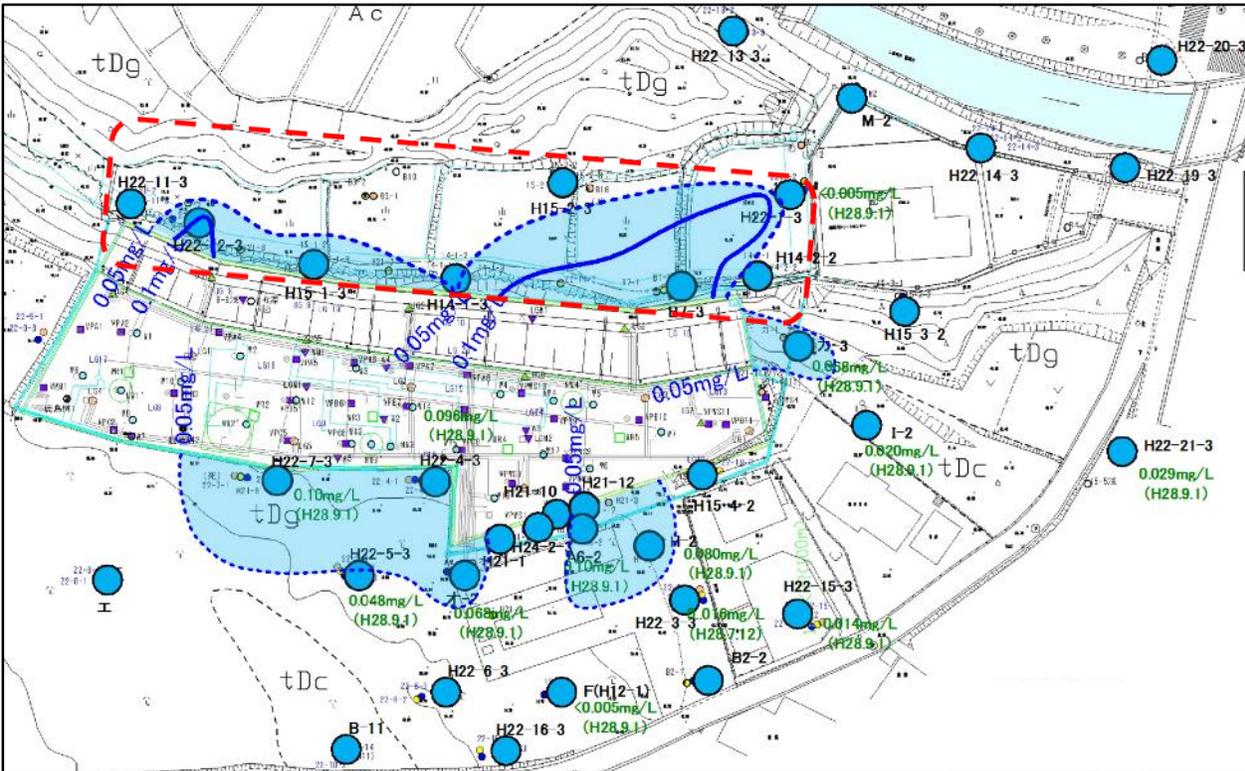
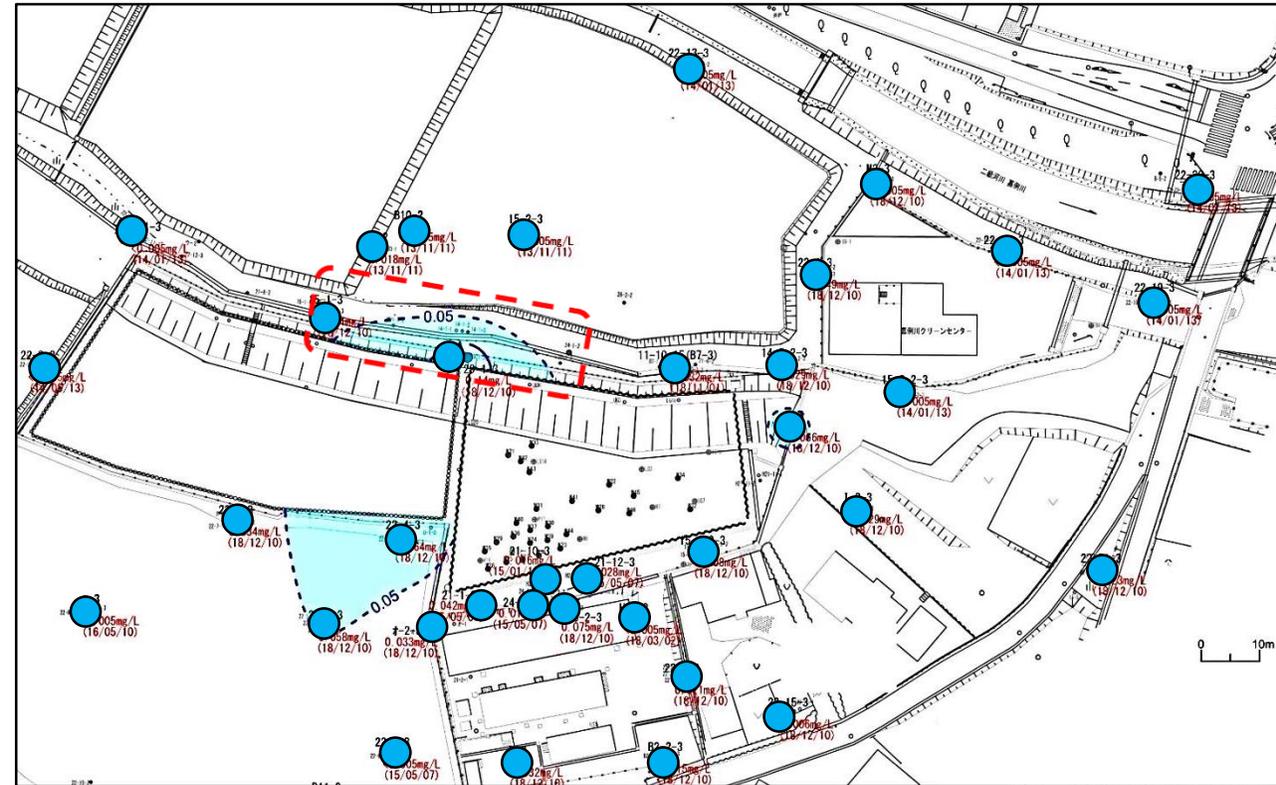
H28年10月

H30年12月

※面積は縮小傾向

0.05~0.1mg/L	: 861 m ²
0.1~0.5mg/L	: 434 m ²
北エリア総面積	: 1,296 m ²

0.05~0.1mg/L	: 195 m ²
0.1~0.5mg/L	: 27 m ²
>0.5mg/L	: - m ²
北エリア総面積	: 222 m ²

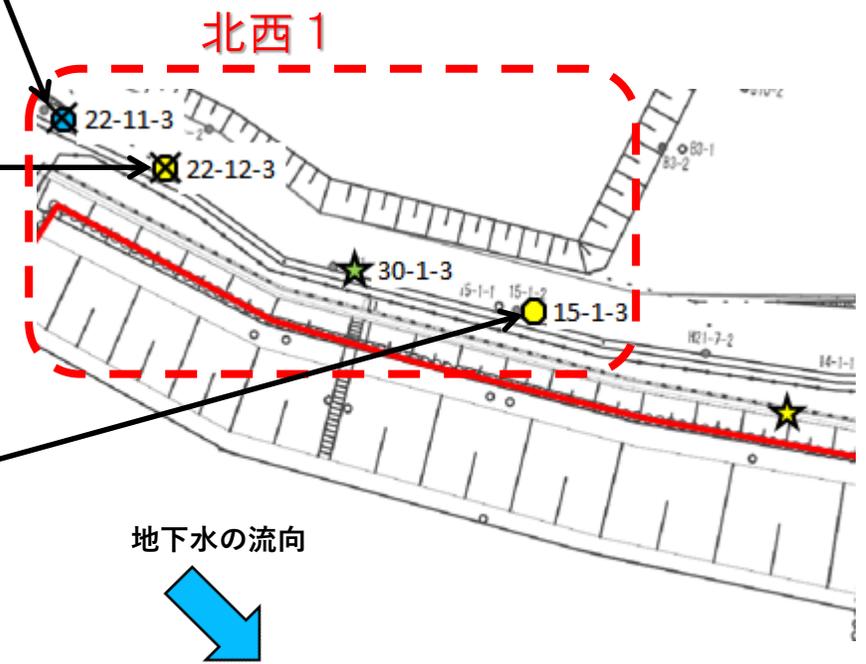
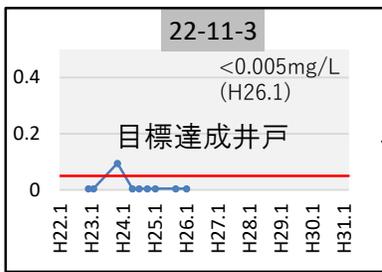
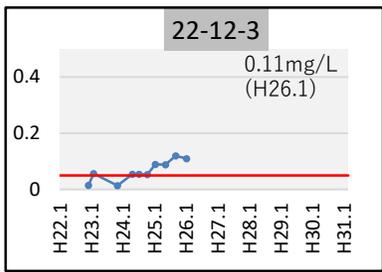
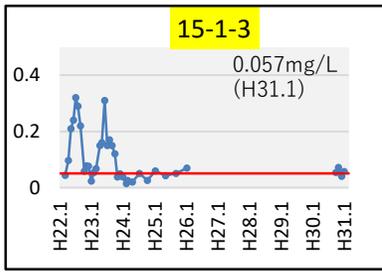
北西1

遮水壁北側の西端側の井戸は、工事に伴いやむなく廃止。H26.1以降の状況が不明。

<対策>
北西1エリアに代替井戸を設置し状況を把握する。

★ 代替井戸
30-1-3は現在実施中

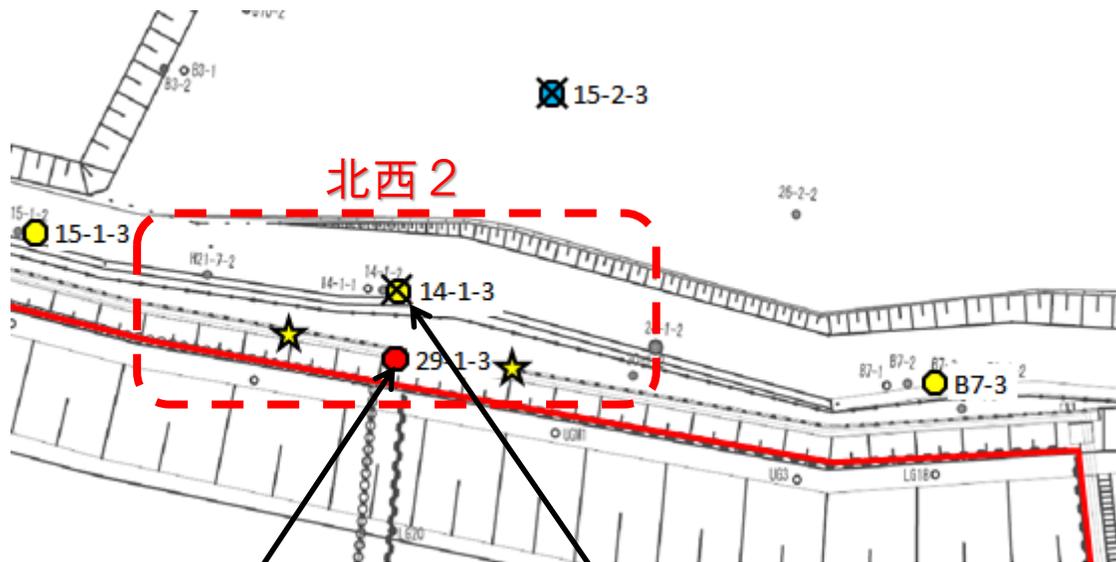
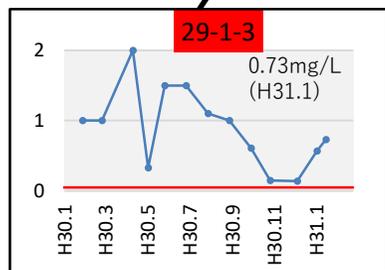
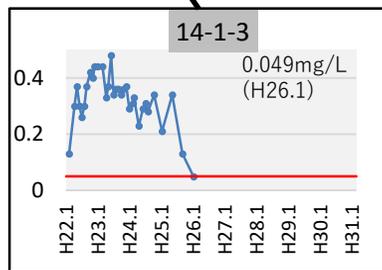
北西2

H29に新設した「29-1-3」において環境基準値の10倍以上(0.5mg/L)の超過がみられ、かつ変動が大きい。(最大値：2.0mg/L)

揚水実績：1.5~2m³/日

集中的に揚水を実施し傾向を把握していくとともに、モニタリング結果をもとに近傍への揚水井戸の追加設置を検討していく。

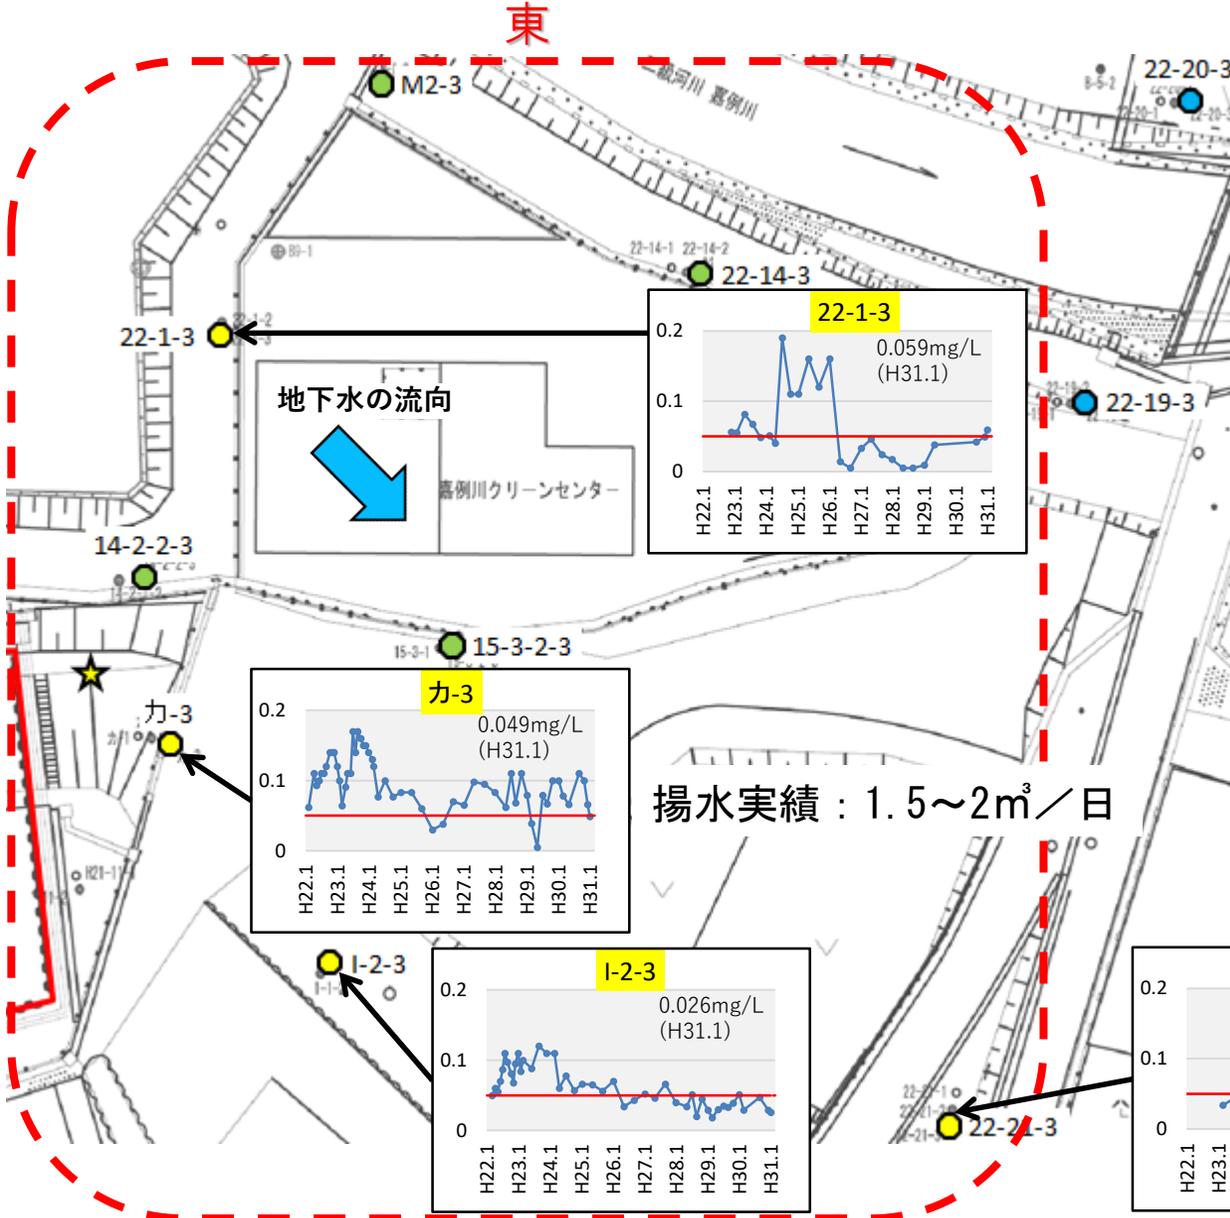
東

「カ-3」において継続的に揚水しているが、環境基準値を超えて推移している。

引き続き揚水し、傾向を把握していくとともに必要に応じて上流側に追加対策井戸を設置する。

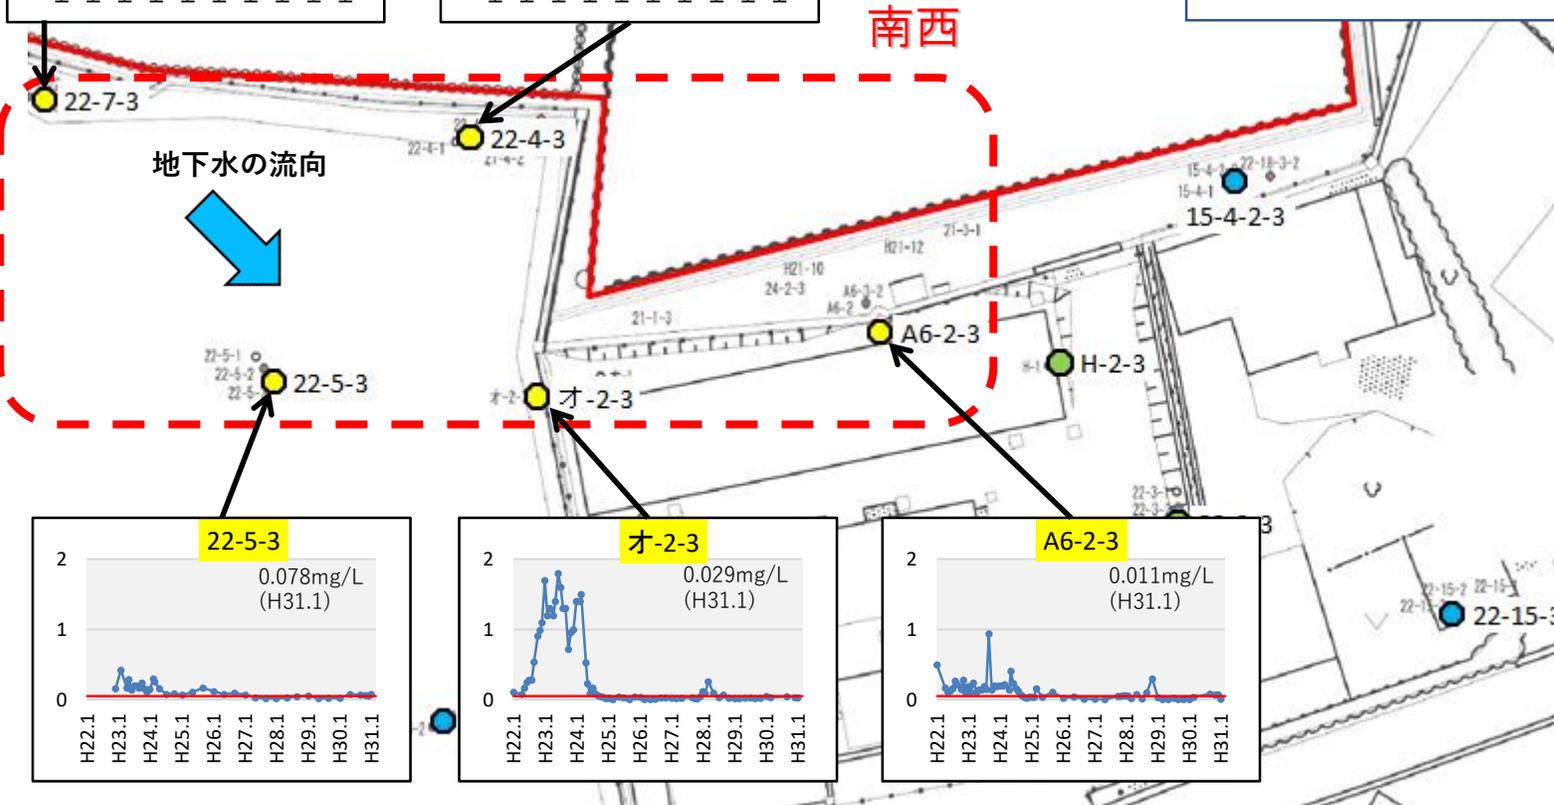
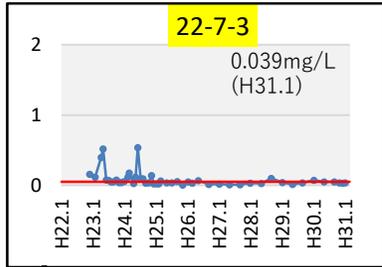
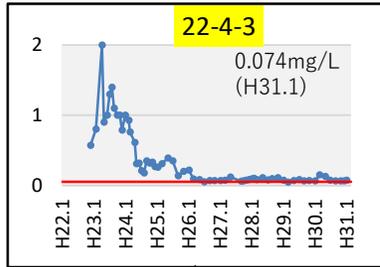
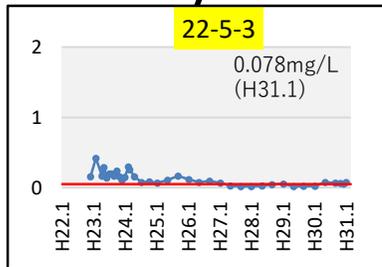
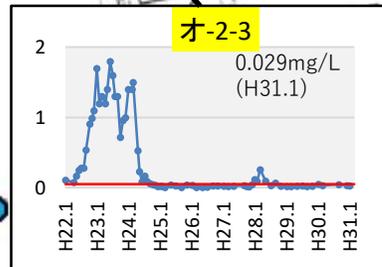
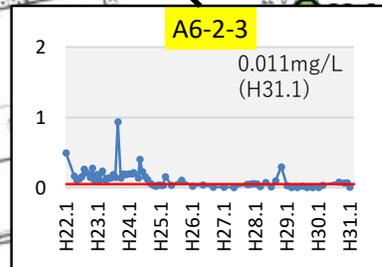
南西

環境基準値付近で推移している井戸が存在することから、状況を見ながら各井戸で揚水を実施していく。

揚水実績：3~4m³/日

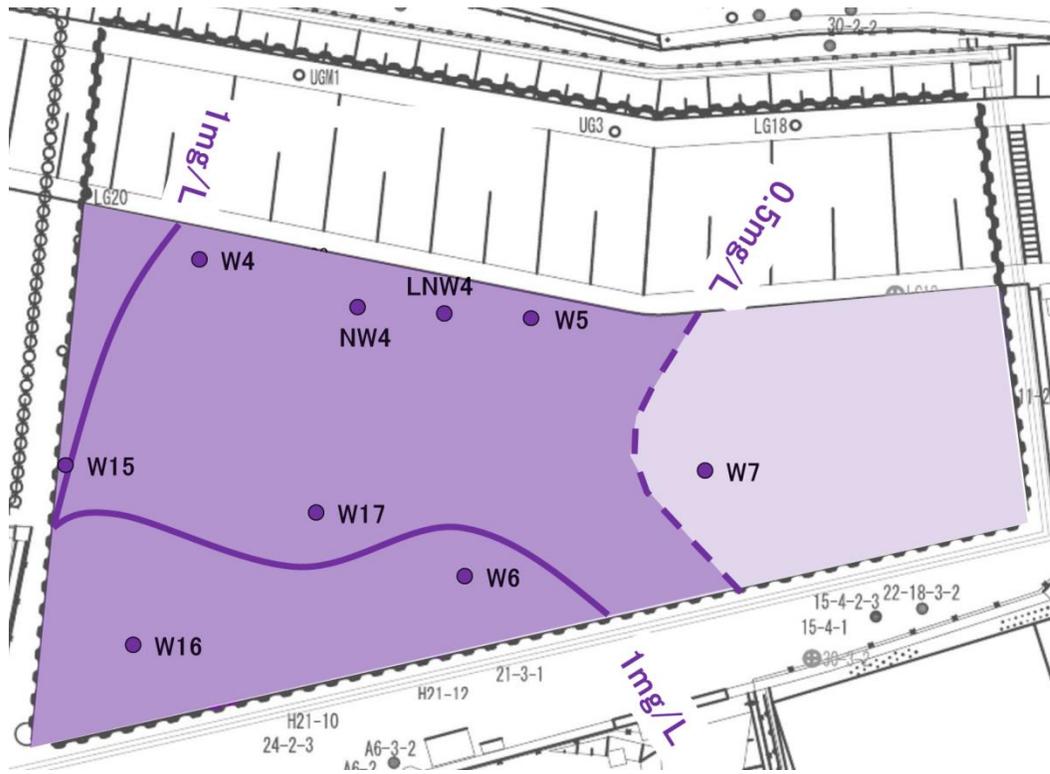
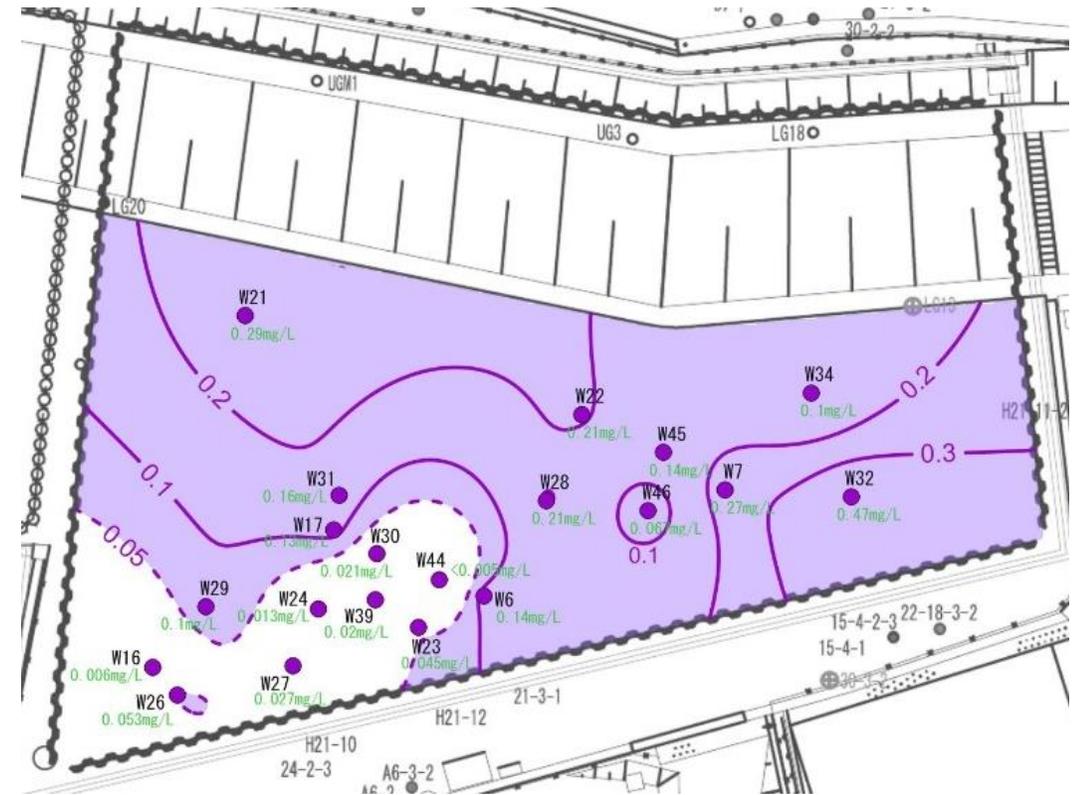
H26年2月

1.03mg/L

H30年12月

0.21mg/L

廃棄物残置エリアは全体的に濃度が低下し、加重平均濃度は管理値（0.5mg/l）以下で推移している。揚水・注水を停止した状態で廃棄物層からの再溶出の影響の有無を確認していく。

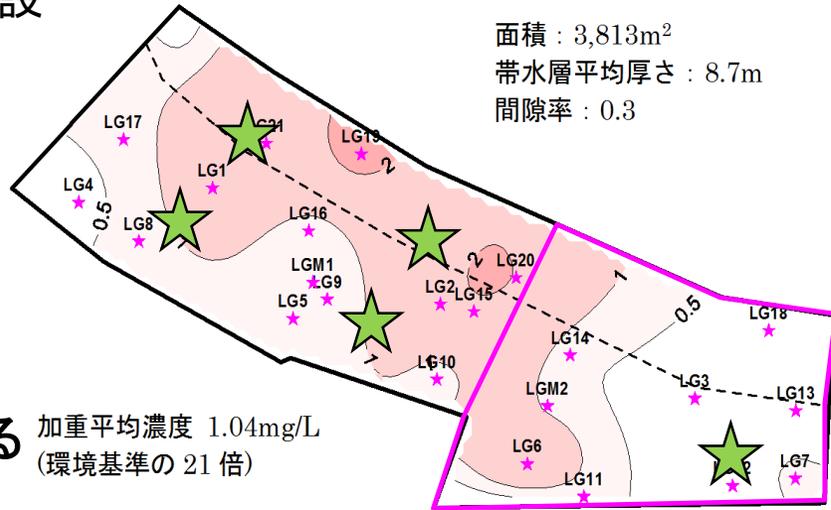
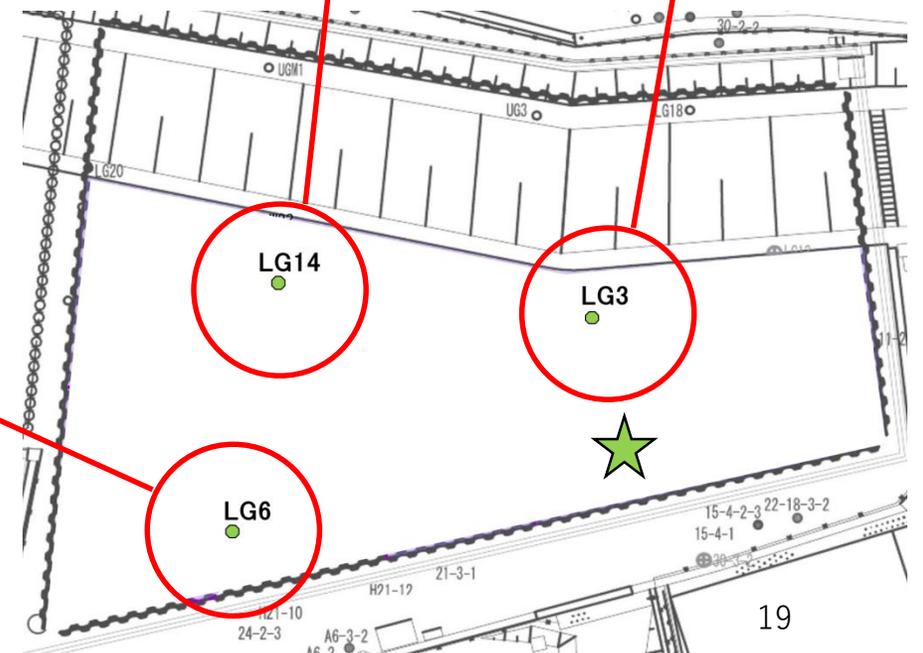
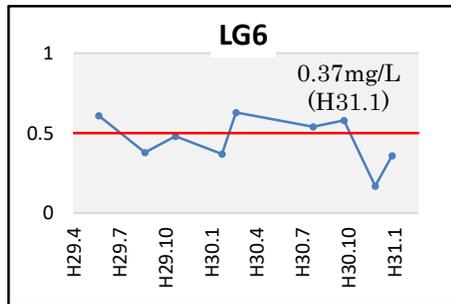
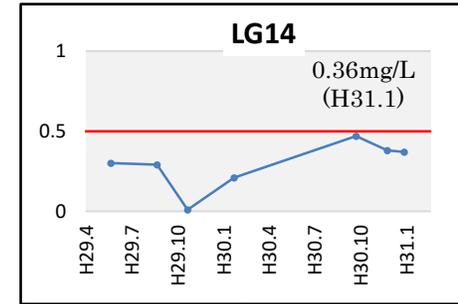
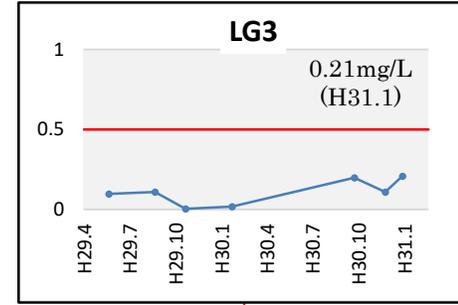
平成24年2月

H24.2時点で比較的高濃度であった「LG6」「LG14」を揚水井戸に設定している。

濃度は低下傾向にあるものの、降雨が少ない月はLG層の水位が低下し揚水できないことがある

加重平均濃度 1.04mg/L
(環境基準の 21 倍)

揚水実績 : 3m³/日

工事に伴い廃止した井戸の代替井戸を設置し、状況を把握するとともに、必要に応じて揚水対策を実施する。
また、濃度低下に鈍化がみられる場合は下部帯水層への注水を検討する。

廃棄物撤去エリアの4本は現在実施中
