四日市足見川メガソーラー事業に係る
環境影響評価事後調査報告書
(平成 30 年度)

令和元年 5 月

四日市足見川メガソーラー合同会社

本報告書は、「四日市足見川メガソーラー事業」に係る平成 30 年度の事後調査の結果を取りまとめたものです。

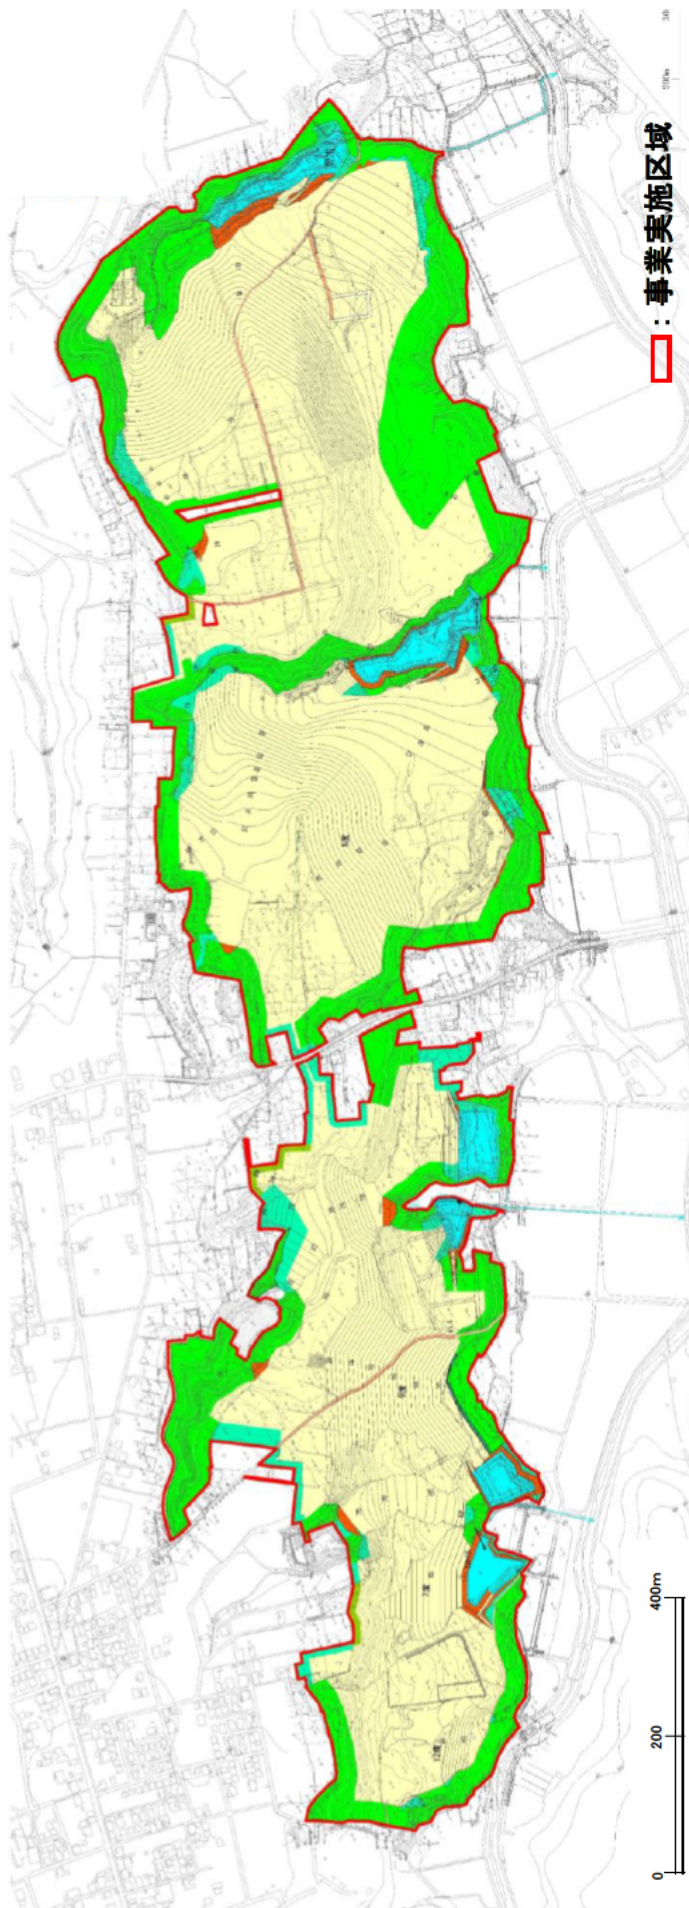
図 1-4-1 土地利用計画平面図 (評価書)

本事業の造成計画は図 1-4-1 に、工事工程は表 1-4-1 に示すとおりです。

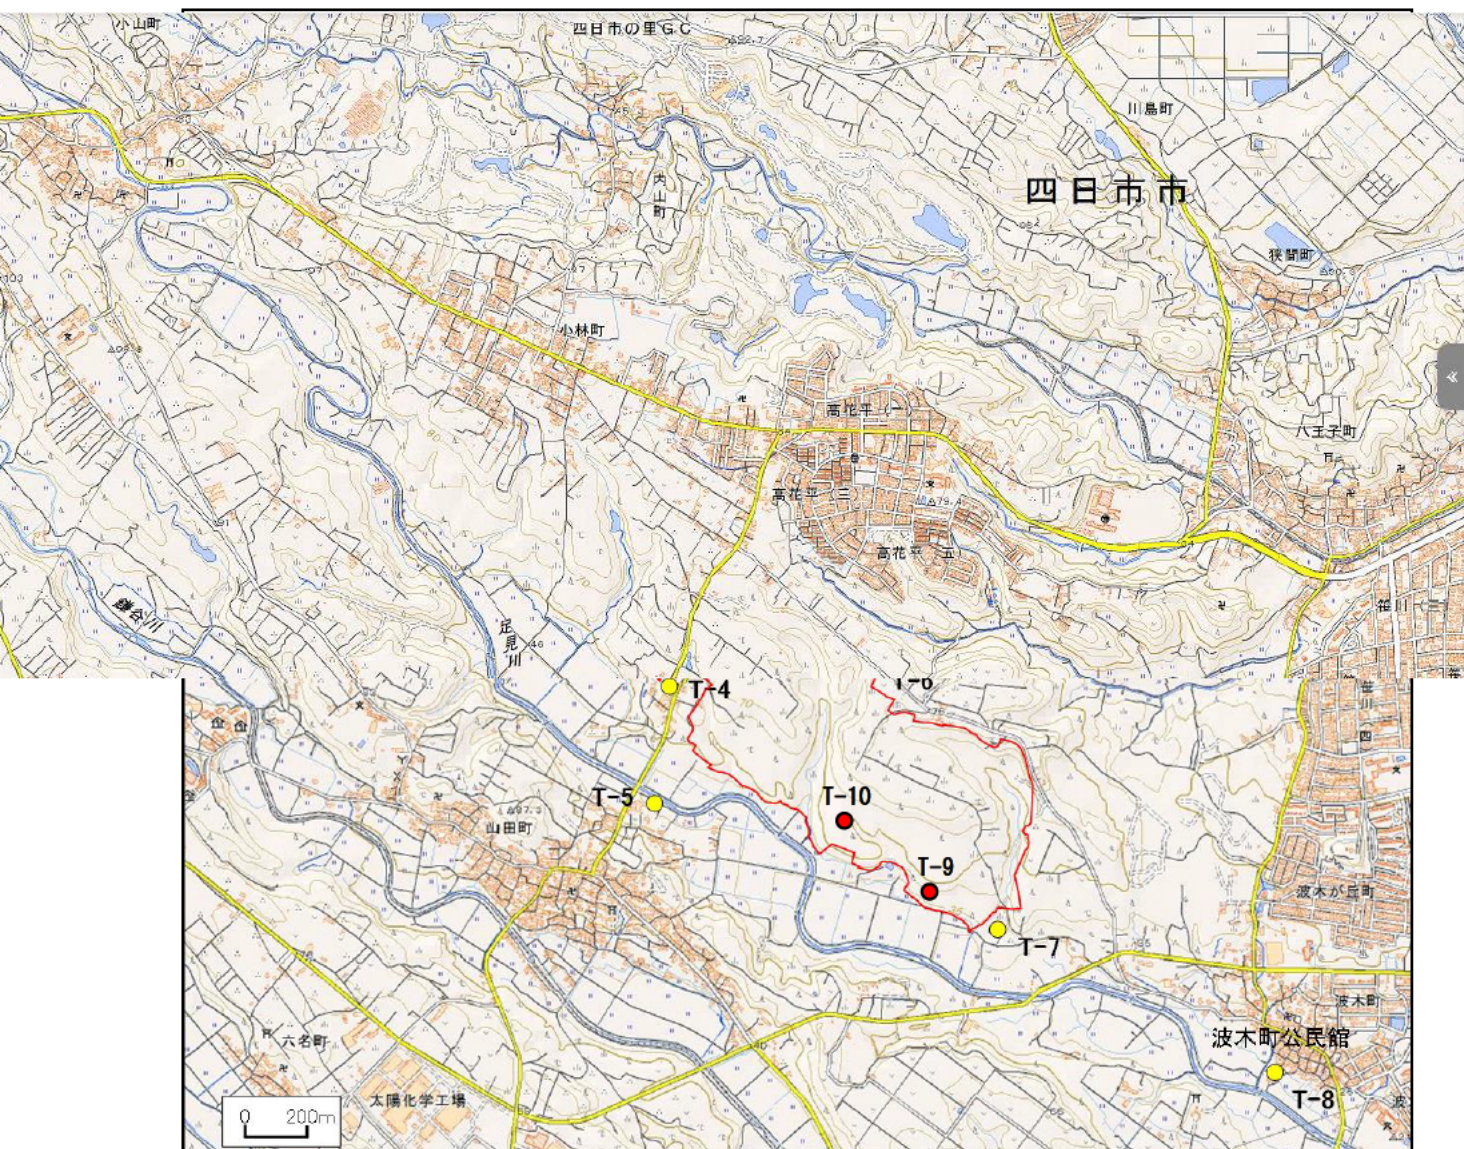
図 2-1-2 気象調査地点

調査地点の設置条件は表 2-1-1 に、設置位置は図 2-1-2 に示すとおりであり、周辺集落を代表する 8 地点（T-1～8）及び事業実施区域の樹林内に 2 地点（T-9、10）としました。

なお、樹林内の 2 地点については、樹林内の位置による気象の差を把握するため、樹林内林縁部（T-9）、樹林内中央部（T-10）を選定しました。

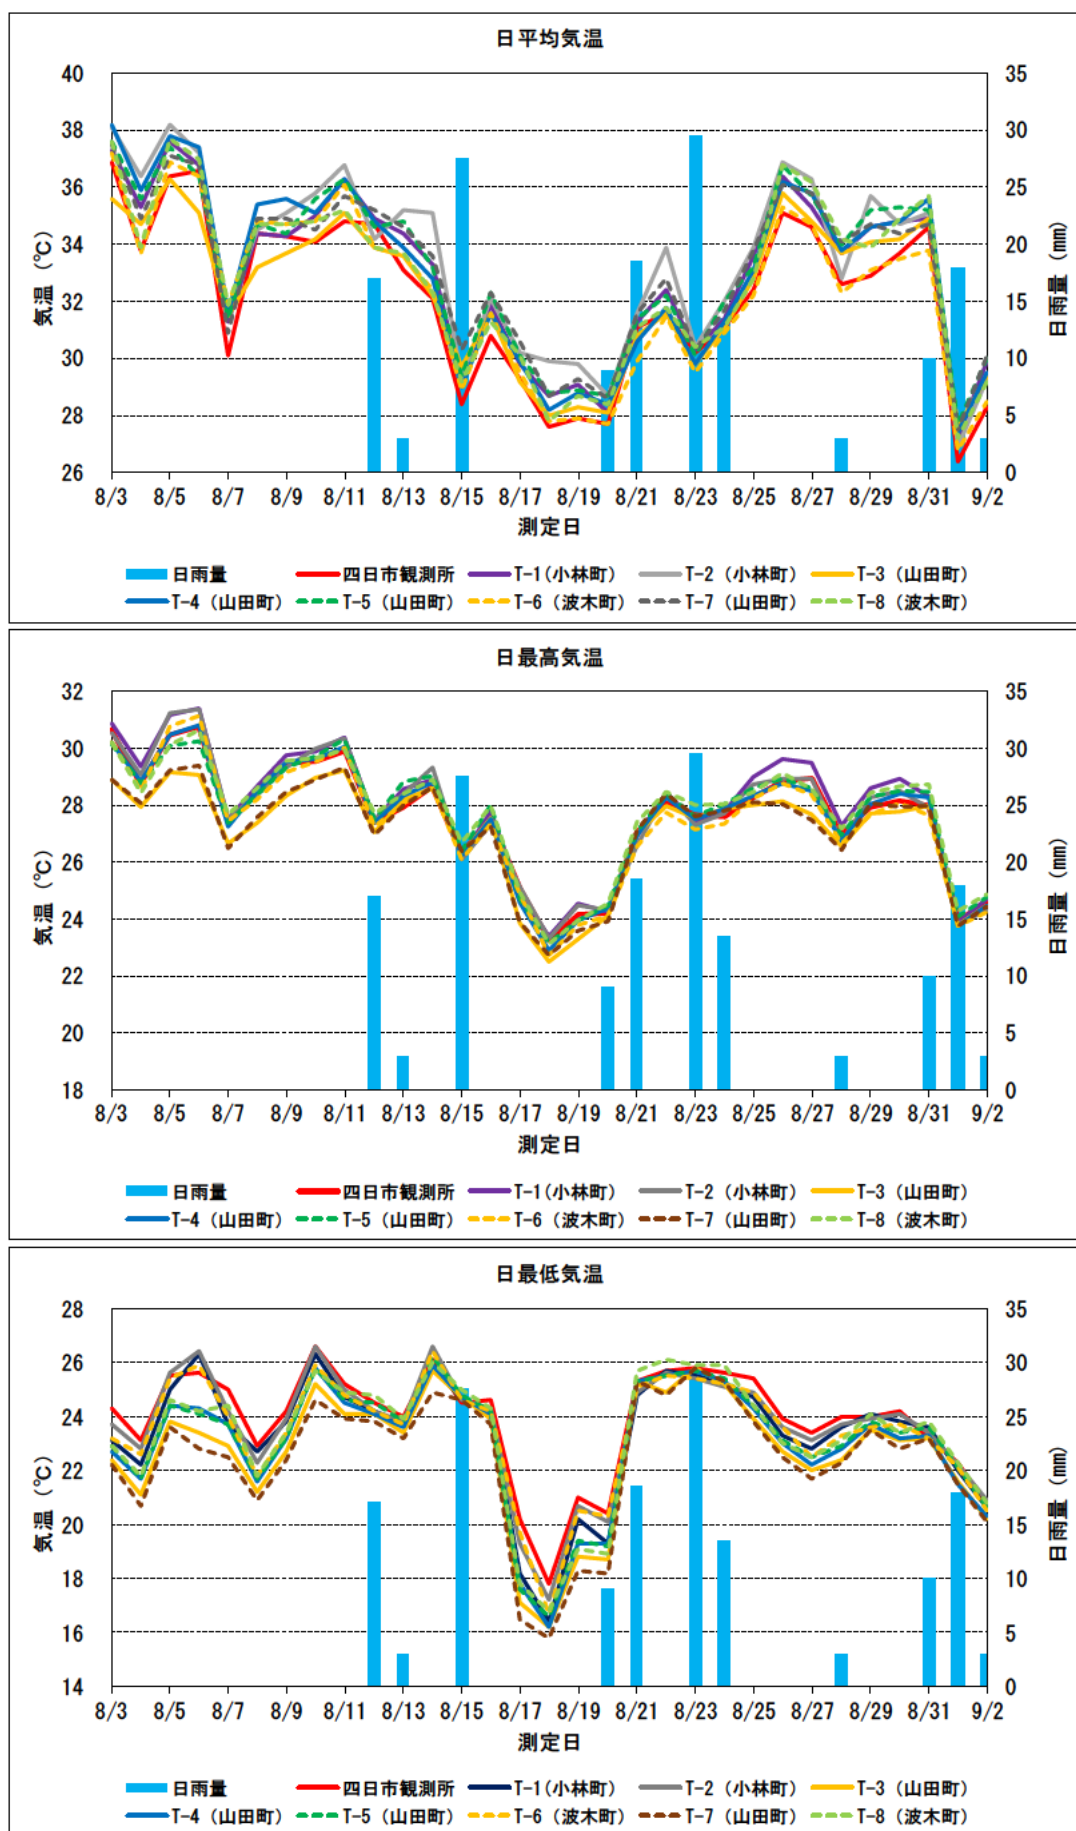
図 2-1-4 日平均・最高・最低気温及び日雨量

調査結果は日雨量とあわせ、表 2-1-2、図 2-1-4 及び図 2-1-5 に示すとおりです。また、日の出から日没の時間帯（4:00～19:00）の毎正時における平均気温は表 2-1-3 及び図 2-1-6 に示しました。毎正時のデータは巻末資料集に添付しました。各調査地点の概況は以下のとおりです。

各地点の期間中の平均気温を比較すると、T-3、7 以外では四日市観測所とほぼ同様の値となっていました。T-3、7 は四日市観測所よりも約 0.5℃低い値となっており、この差については、水田地帯に設定した地点であり、環境条件の違いを反映しているものと考えられます。

以上のように、調査地点ごとの周辺環境の違いによる気温の差は見られるものの、気温の変動をグラフで見ると、いずれも同様の傾向を示しています。

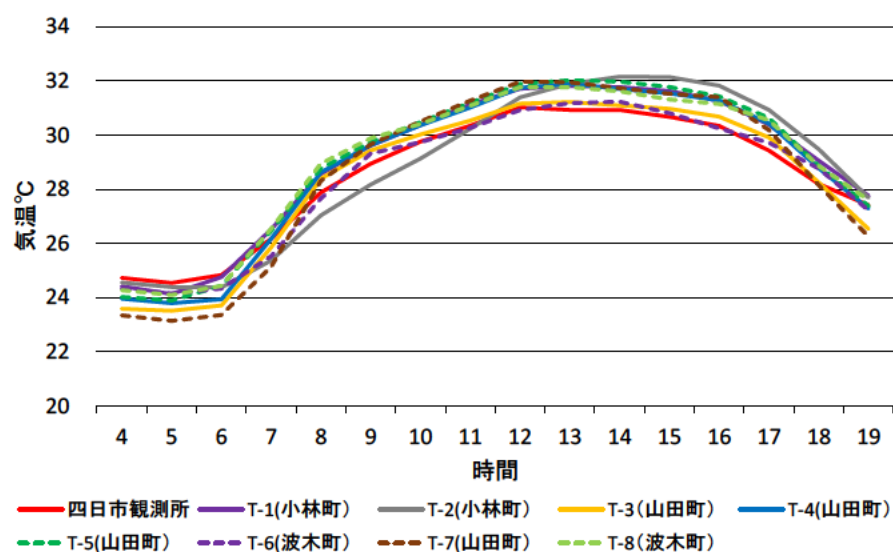
図 2-1-6 毎時平均気温

本事業と類似した太陽光発電施設における事例¹によると、太陽光発電パネル設置箇所の中
央部では、日の出から日没までの時間帯で周囲よりも気温が高くなる傾向がみられます。そ
のため、このことが施設供用後に周囲にどのように影響するのかを確認するため、現況とし
て毎正時における平均気温を整理しました（表 2-1-3、図 2-1-6）。

四日市観測所と各地点の毎正時平均気温を比較すると、T-2 以外では概ね同様の気温変化
の傾向を示していました。4:00～5:00 の間では四日市観測所より全地点で気温は低い傾向が
あるものの、9:00 以降は T-2 以外では四日市観測所よりも気温が高くなる地点が多く見られ
ました。

また、樹林帯の背後の T-2、T-6 では、その他の地点よりも気温の上昇に時間差があり、こ
れらは樹林による日照等の影響によるものと考えられます。

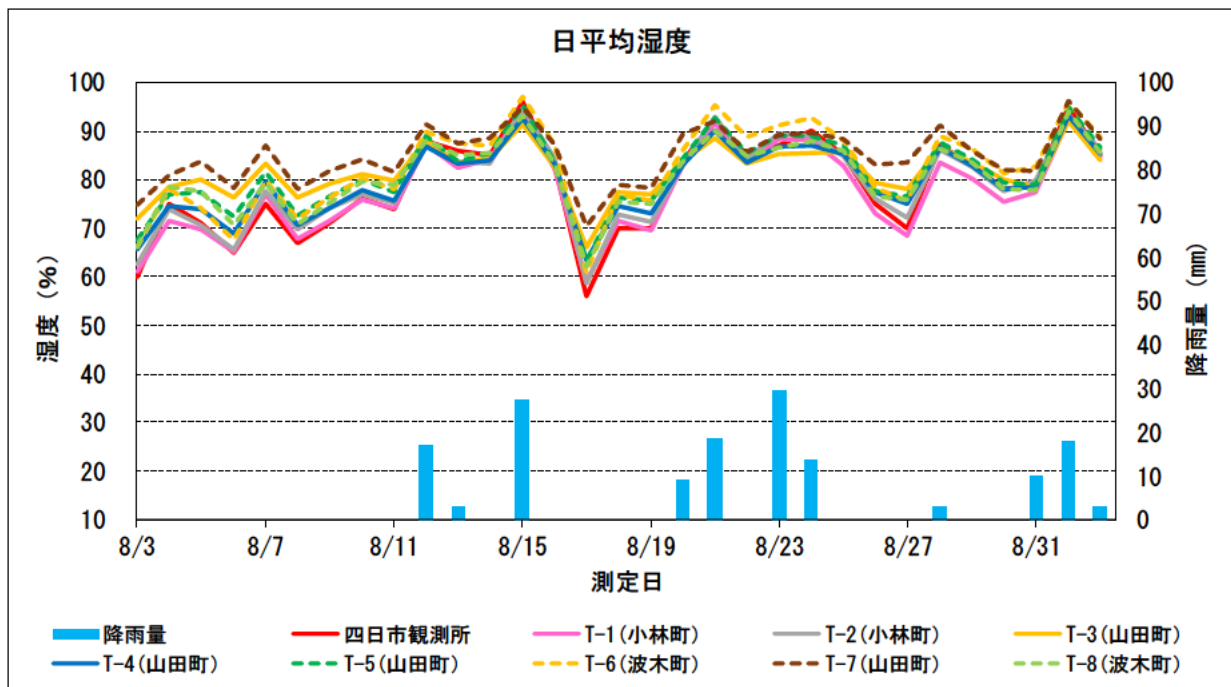
図 2-1-7 平均湿度及び降雨量

調査結果は日雨量とあわせ、表 2-1-4、図 2-1-7 及び図 2-1-8 に示すとおりです。毎正時のデータは巻末資料集に添付しました。

各調査地点の平均湿度を四日市観測所(78.8%)と比較すると、T-1 以外では 79.4～85.0% となっており、やや高い傾向が確認されました。これらは T-3、T-5、T-7 は水田地帯、T-2、T-6 は樹林帯林背後など、周辺環境の違いを反映していると考えられます。また、各地点に共通した傾向として、降雨に連動した湿度の上昇がみられました。

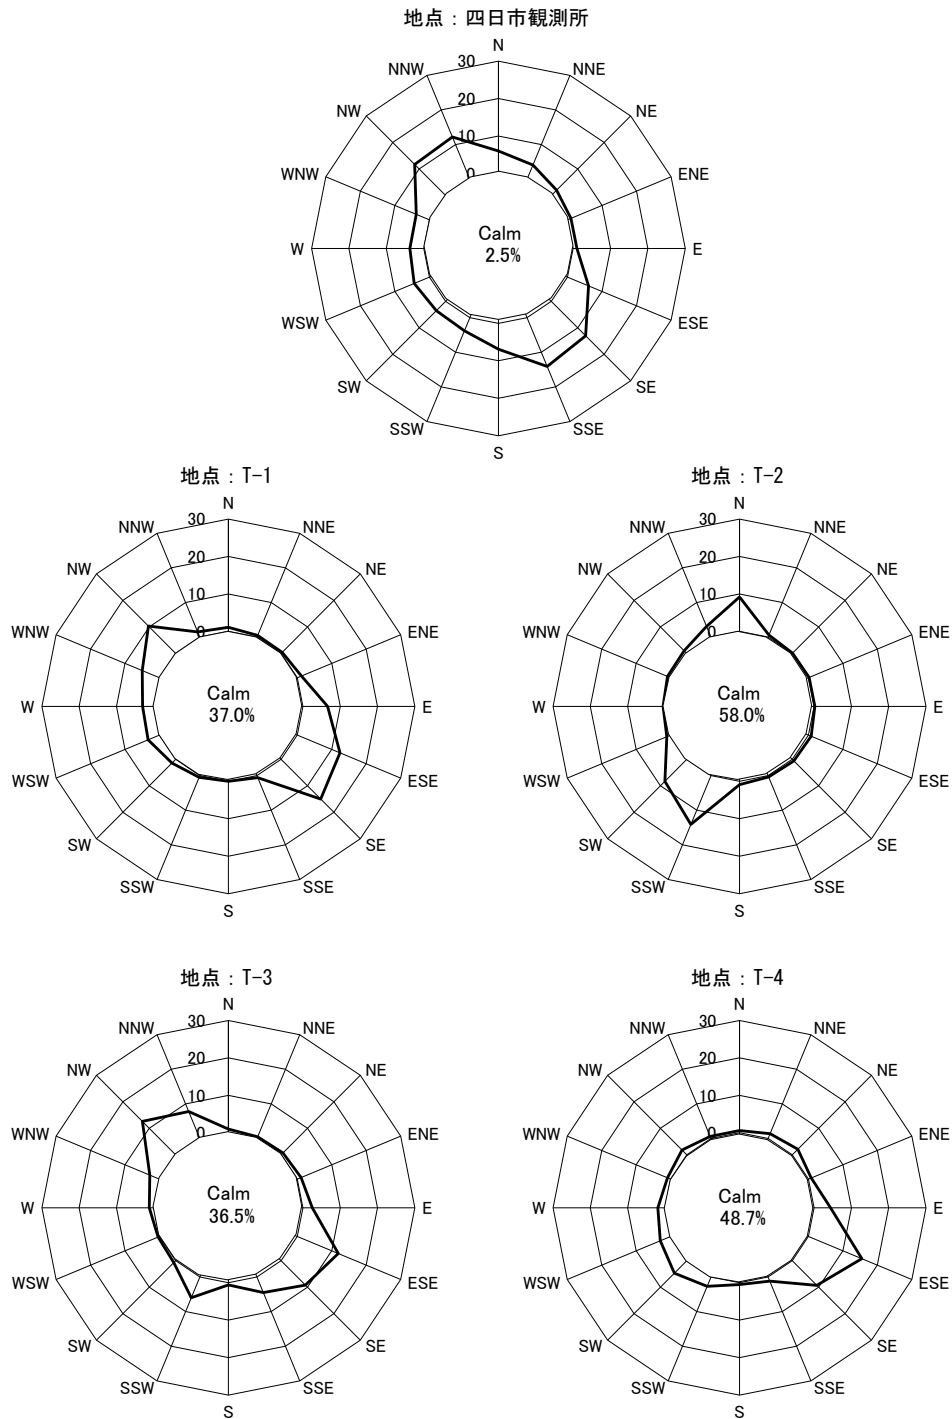
図 2-1-9 (1) 各地点の風向及び出現頻度

風向・風速の調査結果は、表 2-1-5 に示すとおりです。また、各地点の調査期間中の風向頻度は表 2-1-6 及び図 2-1-9 に、各地点の日中・夜間の風向頻度は表 2-1-7、図 2-1-10 に示すとおりです。風速 0.4m/s 未満の風向は Calm 値としました。

各調査地点と四日市観測所の風況を比較すると、期間中の各地点の平均風速は 0.3～1.3m/s であり、四日市観測所の平均風速(1.8m/s)より低い値となりました。また、風向では、四日市観測所の最多風向は南南東であり、T-1 (小林町)、T-2 (小林町)、T-4 (山田町)、T-6 (波木町) T-7 (山田町) では、四日市観測所と同様に南方向を含む風向が見られ、その傾向は日中により顕著でした。

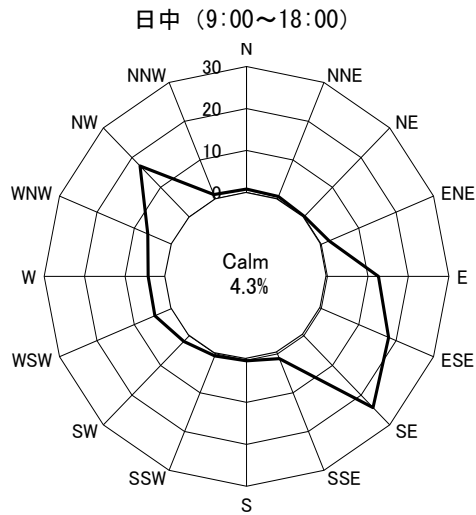
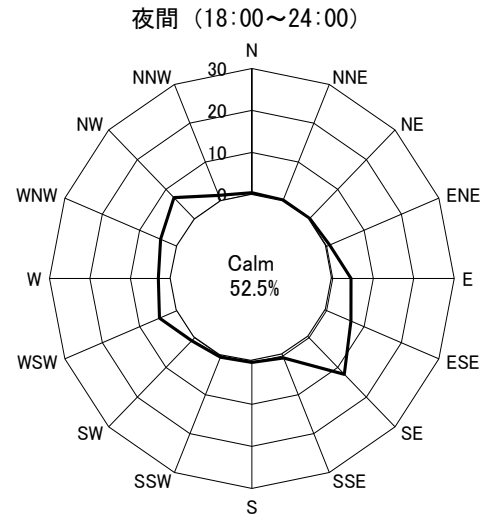
図 2-1-10 (1) 日中・夜間の風向及び出現頻度 (T-1)

また、日中の最多風向は南東 (24.2%)、夜間の最多風向は南東 (12.3%)、日中の Calm 値は 4.3%、夜間の Calm 値は 52.5% であり、夜間に Calm 値が高い傾向がみられました。

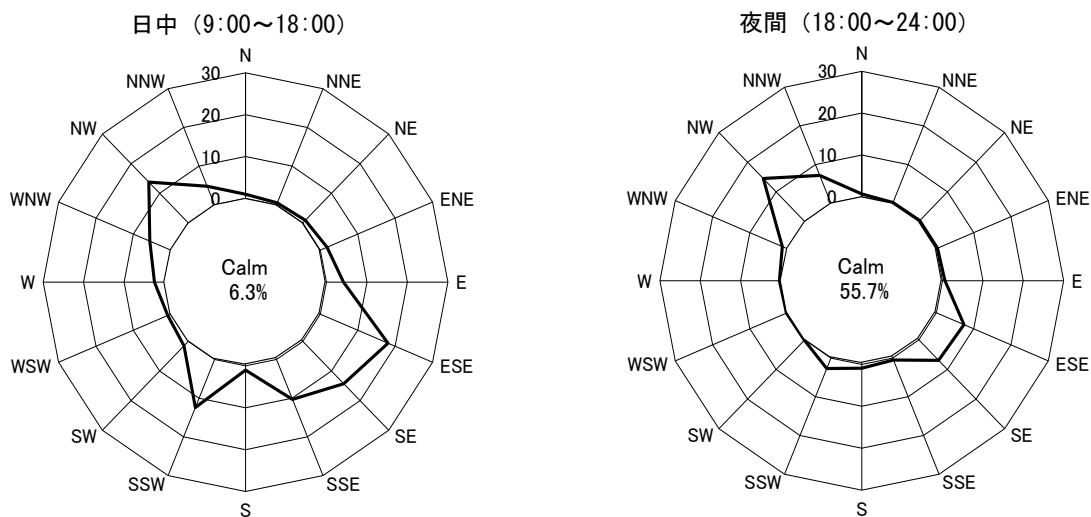
図 2-1-10 (3) 日中・夜間の風向及び出現頻度 (T-3)

また、日中の最多風向は東南東 (18.1%)、夜間の最多風向は北西 (14.5%)、日中の Calm 値は 6.3%、夜間の Calm 値は 55.7% であり、夜間に Calm 値が高い傾向がみられました。

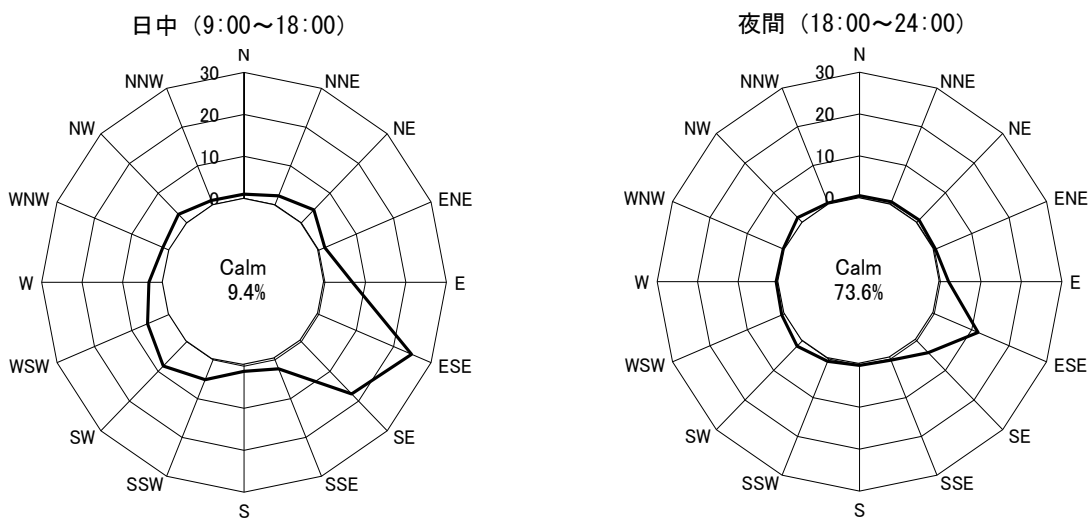
図 2-1-10 (4) 日中・夜間の風向及び出現頻度 (T-4)

また、日中の最多風向は東南東 (24.8%)、夜間の最多風向は東南東 (11.7%)、日中の Calm 値は 9.4%、夜間の Calm 値は 73.6% であり、夜間に Calm 値が高い傾向がみられました。

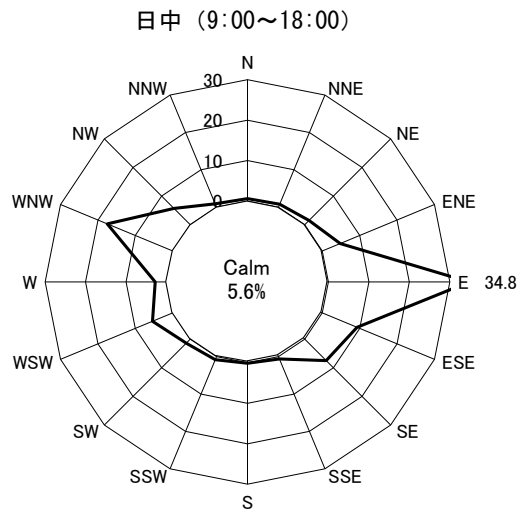
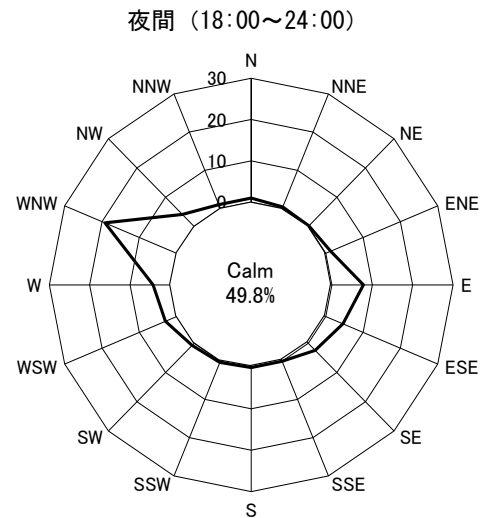
図 2-1-10 (5) 日中・夜間の風向及び出現頻度 (T-5)

また、日中の最多風向は東 (34.8%)、夜間の最多風向は西北西 (19.2%)、日中の Calm 値は 5.6%、夜間の Calm 値は 49.8%であり、夜間に Calm 値が高い傾向がみられました。

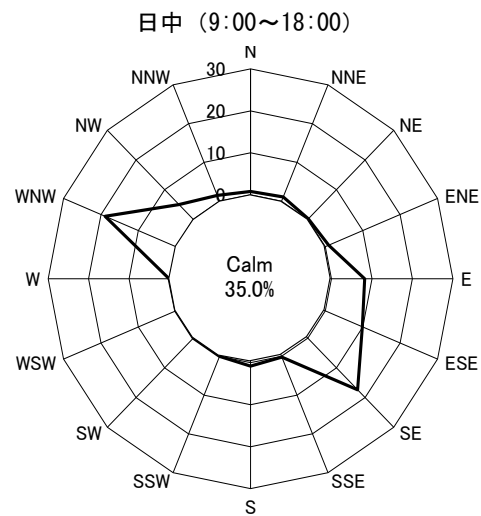
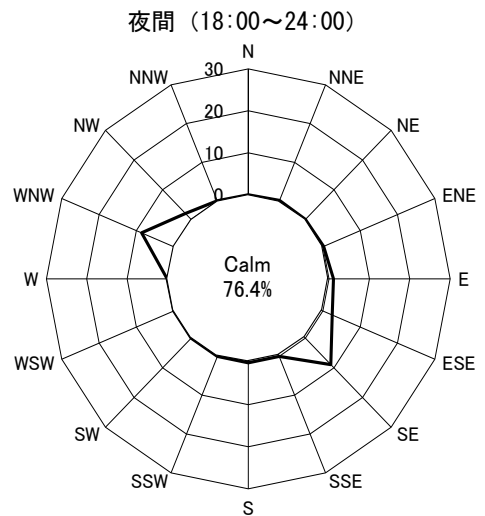
図 2-1-10 (6) 日中・夜間の風向及び出現頻度 (T-6)

また、日中の最多風向は西北西 (18.9%)、夜間の最多風向は南東 (8.9%)、日中の Calm 値は 35.0%、夜間の Calm 値は 76.4%であり、夜間に Calm 値が高い傾向がみられました。

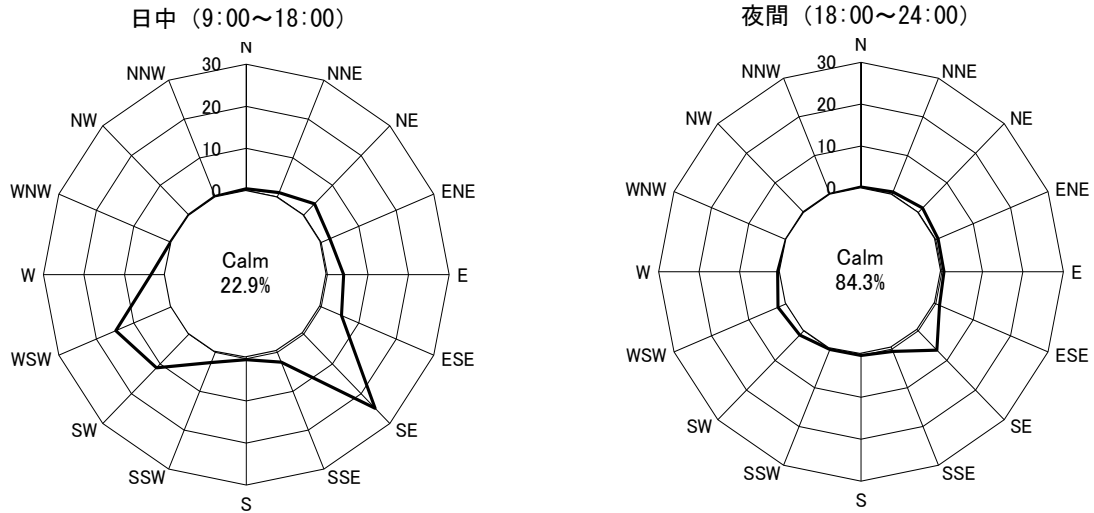
図 2-1-10 (7) 日中・夜間の風向及び出現頻度 (T-7)

また、日中の最多風向は南東 (24.9%)、夜間の最多風向は南東 (6.5%)、日中の Calm 値は 22.9%、夜間の Calm 値は 84.3%であり、夜間に Calm 値が高い傾向がみられました。

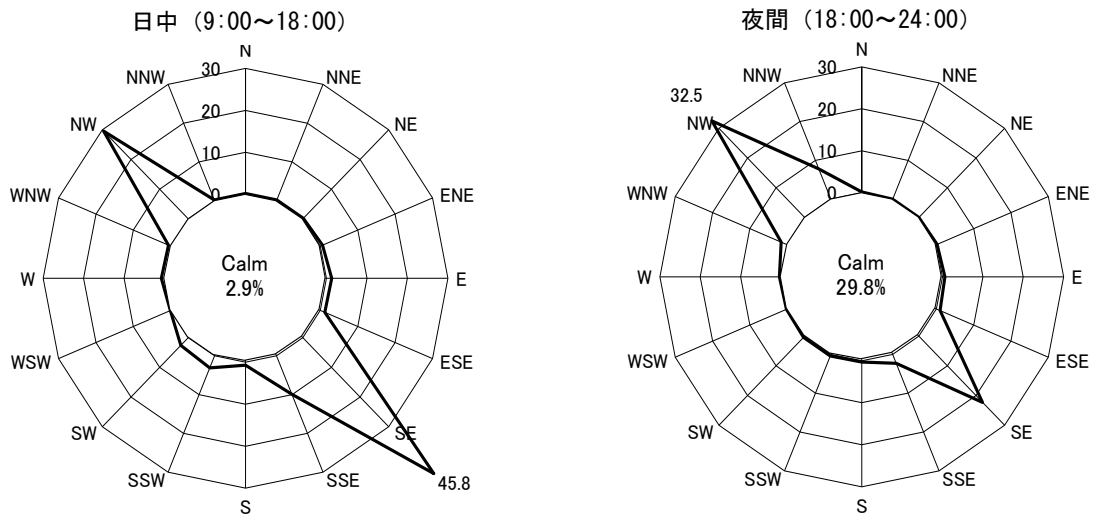
図 2-1-10 (8) 日中・夜間の風向及び出現頻度 (T-8)

また、日中の最多風向は南東 (45.8%)、夜間の最多風向は北西 (32.5%)、日中の Calm 値は 2.9%、夜間の Calm 値は 29.8%であり、夜間に Calm 値が高い傾向がみられました。

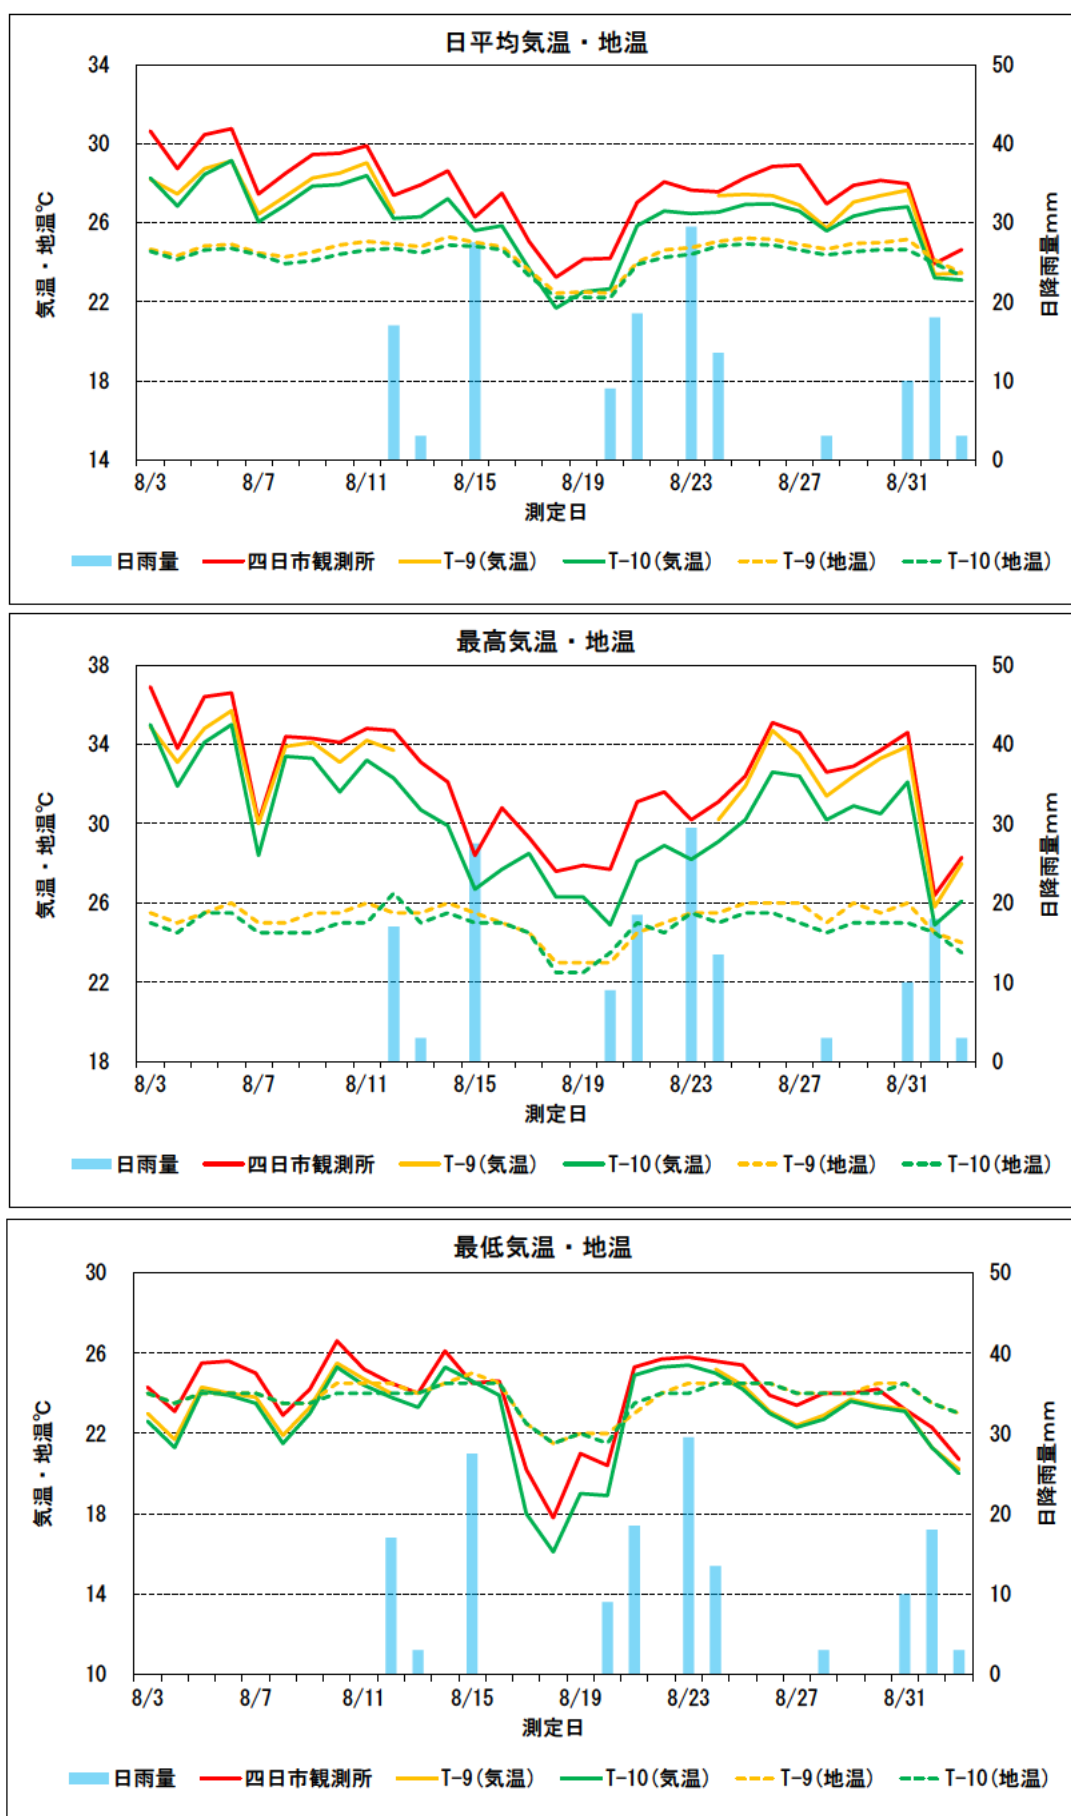
図 2-1-11 日平均・最高・最低気温・地温及び日雨量

調査結果は日雨量とあわせ、表 2-1-8、図 2-1-11 に示すとおりです。毎正時のデータは巻末資料集に添付しました。なお、欠測地点（T-9）がある場合は、その他の地点で取得したデータは表記（参考値）のみとし、データとしてカウントしていません。

事業実施区域樹林内の気温や地温は、T-10（樹林内中央部）よりも T-9（樹林内林縁部）で高い傾向がみられ、期間中の平均気温で 0.5℃、平均地温で 0.3℃高い結果となりました。

また、地温は気温の変動幅と比べて寒暖差が小さい傾向がみられました。

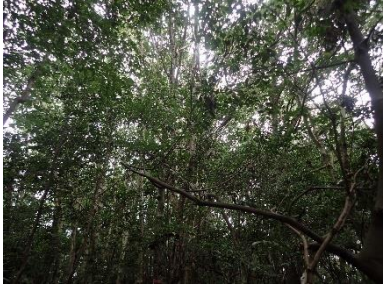
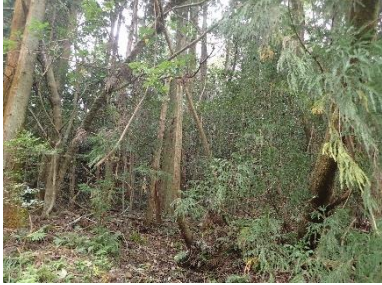
エリア名	選定理由及び林内写真
エリア A	<p>事業実施区域の北西側の谷部である。ため池の後背に流入する沢筋両岸の樹林が比較的まとまって残置される計画になっている。林内は大径木がまとまって現存する範囲や階層構造が複雑な範囲も見られる。左岸側は耕作地に接しており、改変後も静寂を保たれやすい形状になっている。</p> <div>

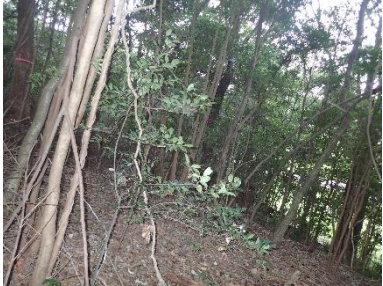
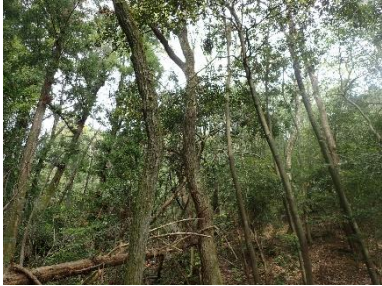
</div>
エリア B	<p>事業実施区域南東側の谷部である。事業実施区域の中でもっとも大きなまとまりを持って残置される計画になっている。階層構造の複雑な樹林や複数の大径木が現存しており、良好な樹林が形成されている。</p> <div>

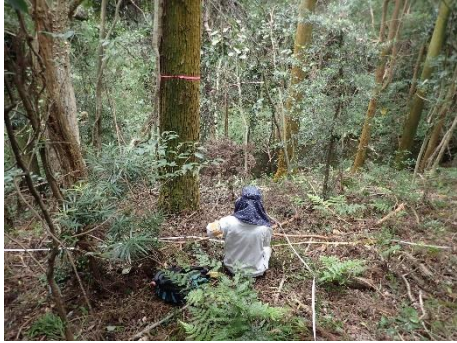
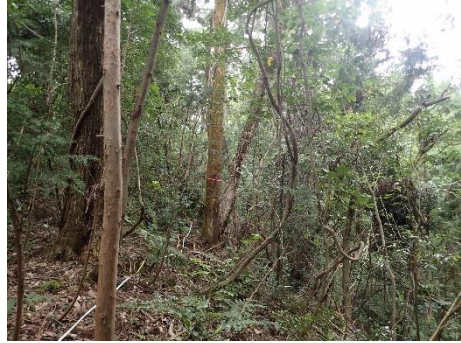
種	No.	概況		
フクロウ	F-1	【樹種】 スギ	【樹高】 18m	【胸高直径】 39cm
		小河川の左岸側支尾根に近い斜面。周囲はスギの高木やコナラの枯死木がまばらにみられる。枯れ木や風倒木の周囲が林内ギャップとなり、林床付近は比較的明るい。低木層に4m程度のヒサカキやアラカシが散在する。林縁は耕作地であるが、人の立ち入りはほぼないと考えられ、人為的影響を受けにくいと考えられる。

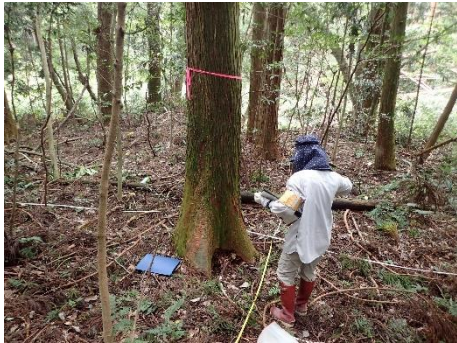
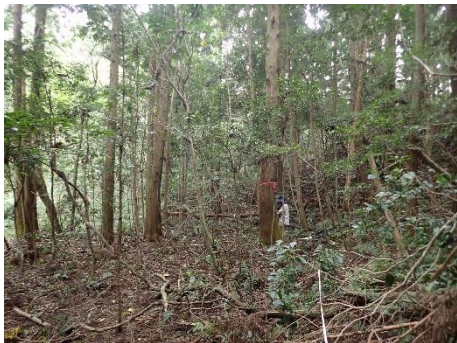
設置対象木		周辺の林内状況
	F-2	【樹種】 スギ	【樹高】 20m	【胸高直径】 48cm
		ため池後背左岸側の谷部平坦地。20m 近い杉の大径木が数本生育しており、低木層は 4m 程度のカクレミノやヒサカキが生育するが、林内空間は開けている。林齢の進んだ樹林であり、両岸の樹林が比較的広く保全されるため、フクロウの利用には適していると考えられる。

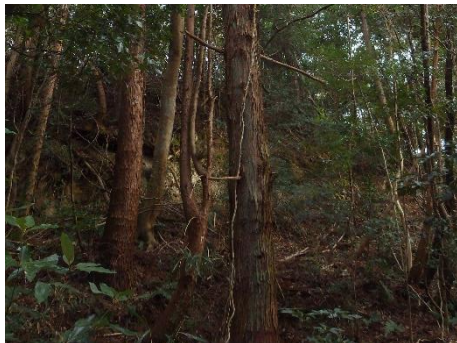
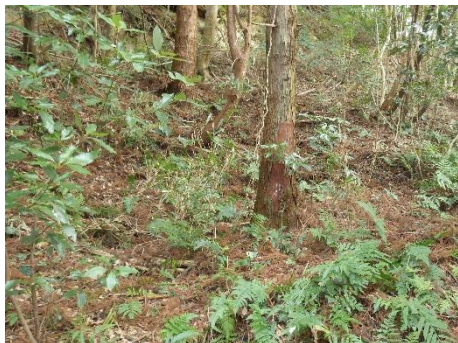
設置対象木		周辺の林内状況
	F-3	【樹種】 スギ	【樹高】 16m	【胸高直径】 42cm
		耕作地に面した林縁部付近の南側斜面。周囲にはスギの高木がまばらにみられる。低木層は 3~4m 程度のアラカシやシロダモが生育するが、林内空間は開けており、草本層の植被率も低い。

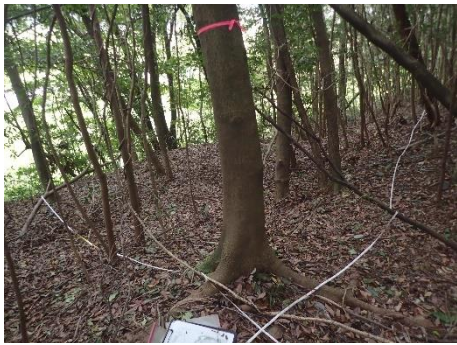
設置対象木		周辺の林内状況
	K-3	【樹種】タブノキ	【樹高】13m	【胸高直径】23cm
		耕作地に面した緩斜面。高木層は樹高 13m 程度と比較的低いコナラやカクレミノ等で覆われている。また、低木層は樹高 3m 程度のヒサカキ、カクレミノが覆っている。高木層樹冠部が低く、低木層と迫っていることから、林内空間が狭く薄暗い。

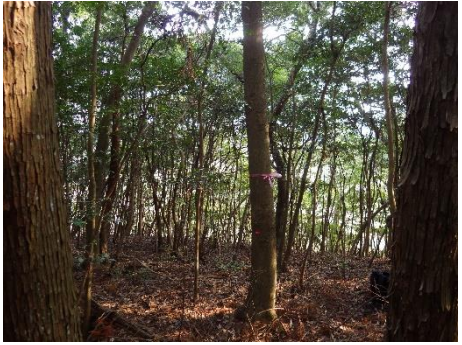
種	No.	概況		
		【樹種】タブノキ	【樹高】10m	【胸高直径】23cm
キ ビ タ キ	K-4	高木層としては 10～15m のスギ、コナラ、ヤマザクラ等が散在し、低木層には 2～5m のヒサカキ等が生育している。高木層樹冠部がやや低く、低木層と迫っていることから、林内空間が狭く薄暗い。
