アクア×イグニス多気造成事業に係る
環境影響評価事後調査報告書
(平成30年度)

令和元年 5月

合同会社三重故郷創生プロジェクト

本報告書は、「アクア×イグニス多気造成事業」に係る平成30年度の事後調査の結果をとりまとめたものです。

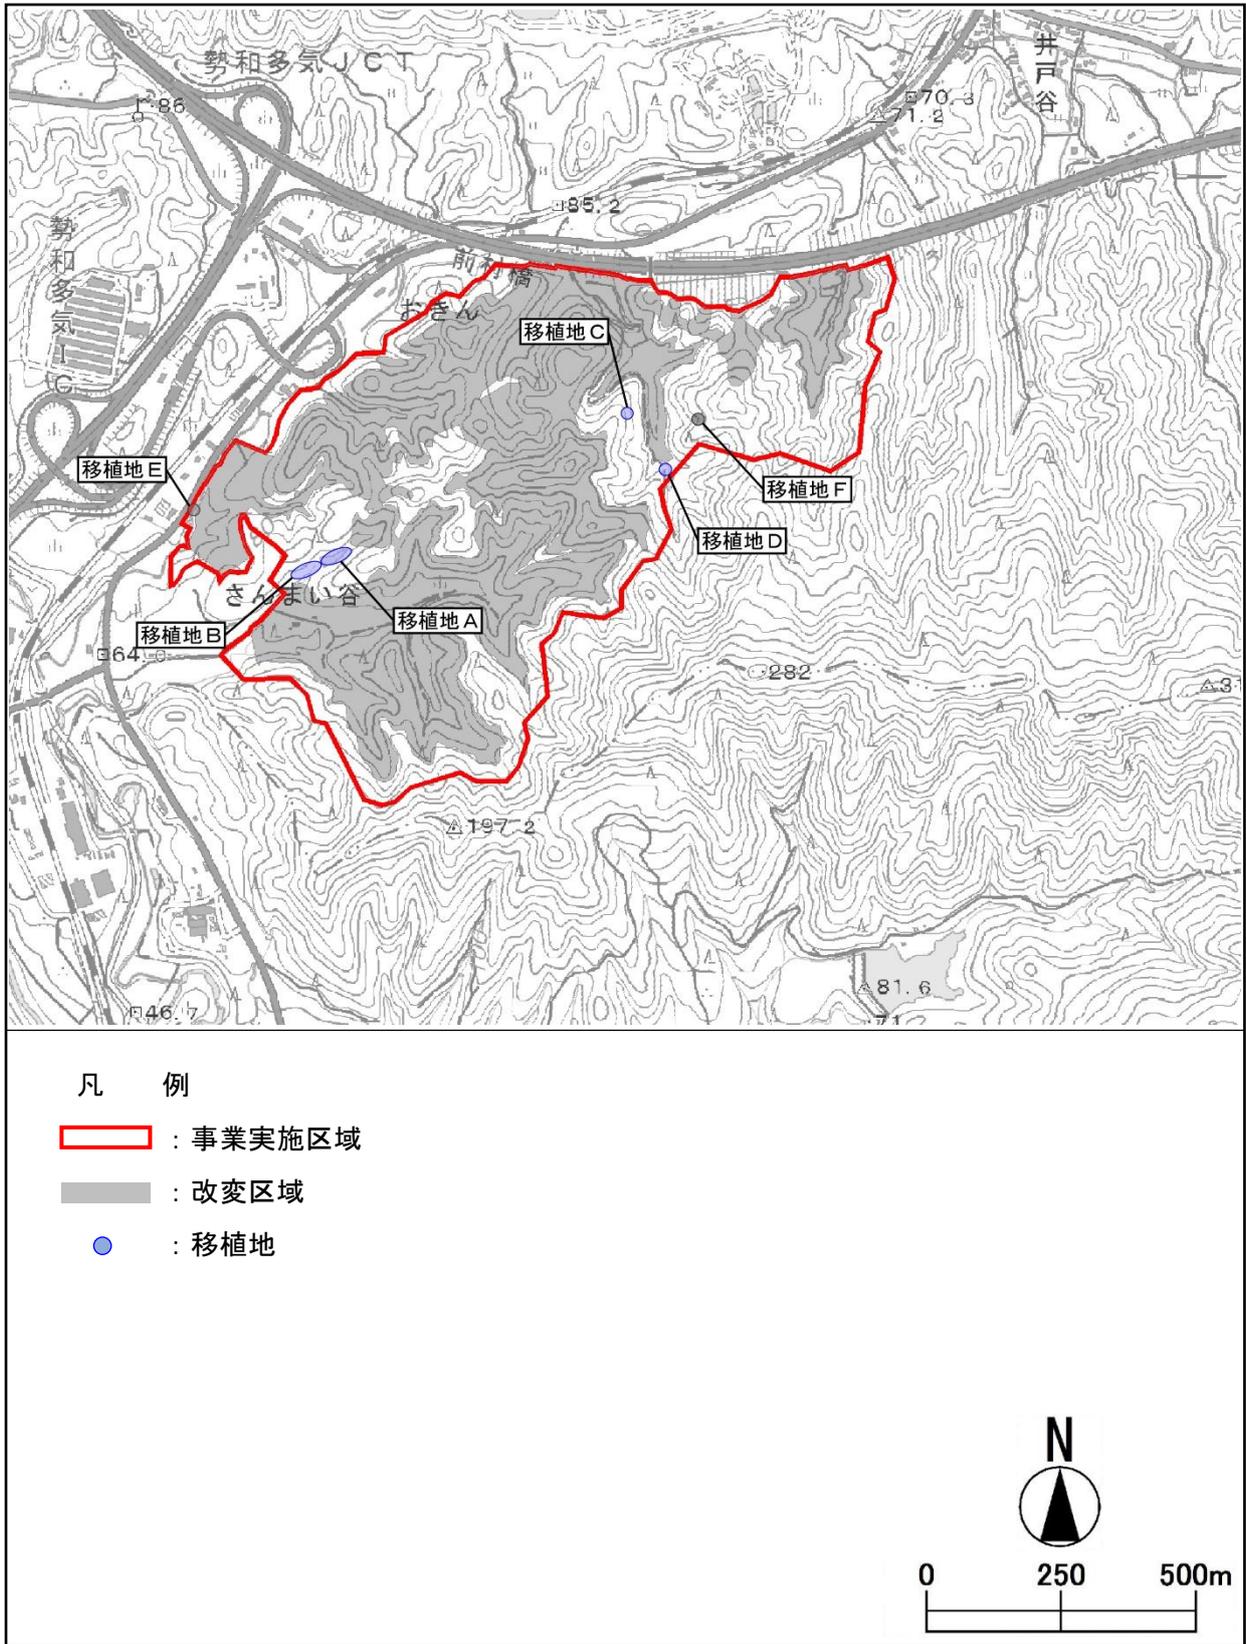
図 2-1-3 陸生動物の重要種の移植地

移植地は、事業実施区域内の残置森林内の 6 箇所（移植地 A～F）を、各移植対象種の生息環境に応じて選定しました。

移植地	環境の概要	移植対象種
A	針広混交林内のため池で、コンクリ護岸等は見られない。池の周囲では、高木層にスギ (12m)、コナラ、アラカシ、コジイ、低木層にヒサカキ、アセビ、草本層にウラジロ、コシダ等が生育している。護岸等の人工物が無く自然林に囲まれた環境であることから、ニホンイシガメや水辺を生息環境とする昆虫類の生息地となると考えられる。	ニホンイシガメ オオアメンボ コミズスマシ
B	広葉樹林内の水田跡地で、沢とその周囲の湿地状の環境からなっている。周囲の樹林は、亜高木層にコナラ (7m)、アラカシ、イヌツゲ、モチツツジ等が生育しており、水田跡地にはコウガイゼキショウ、イ等の湿生草本が生育する。水のたまりが多くあり、ニホンヒキガエルやトノサマガエルの繁殖適地になると考えられる。	アカハライモリ ニホンヒキガエル トノサマガエル
C	広葉樹林内の東 40 度程度の斜面。高木層にコナラ (約 10m)、ヤマザクラ、ソヨゴ、亜高木層にヒサカキ、リョウブ等が生育している。林床は明るく開放的で、落葉樹が多いことからササユリの生育に適していると考えられる。また、照葉樹や倒木も存在することから、樹林に生息する昆虫類の生息地になると考えられる。	テントウゴミムシダマシ ケブカツヤオオアリ
D	沢沿いのスギ植林内で、北北東 30 度程度の斜面。高木層にスギ (約 15m)、亜高木層にヤブツバキ、アラカシ等が生育している。やや薄暗く、湿潤な環境であり、林床の落葉層が厚いことから、陸産貝類の生息地に適していると考えられる。	ヒラドマルナタネ オオウエキビ ヒメカサキビ ビロウドウマイマイ属の一種
E	(陸生植物の移植地として選定)	(陸生植物の移植地として選定)
F	(陸生植物の移植地として選定)	(陸生植物の移植地として選定)

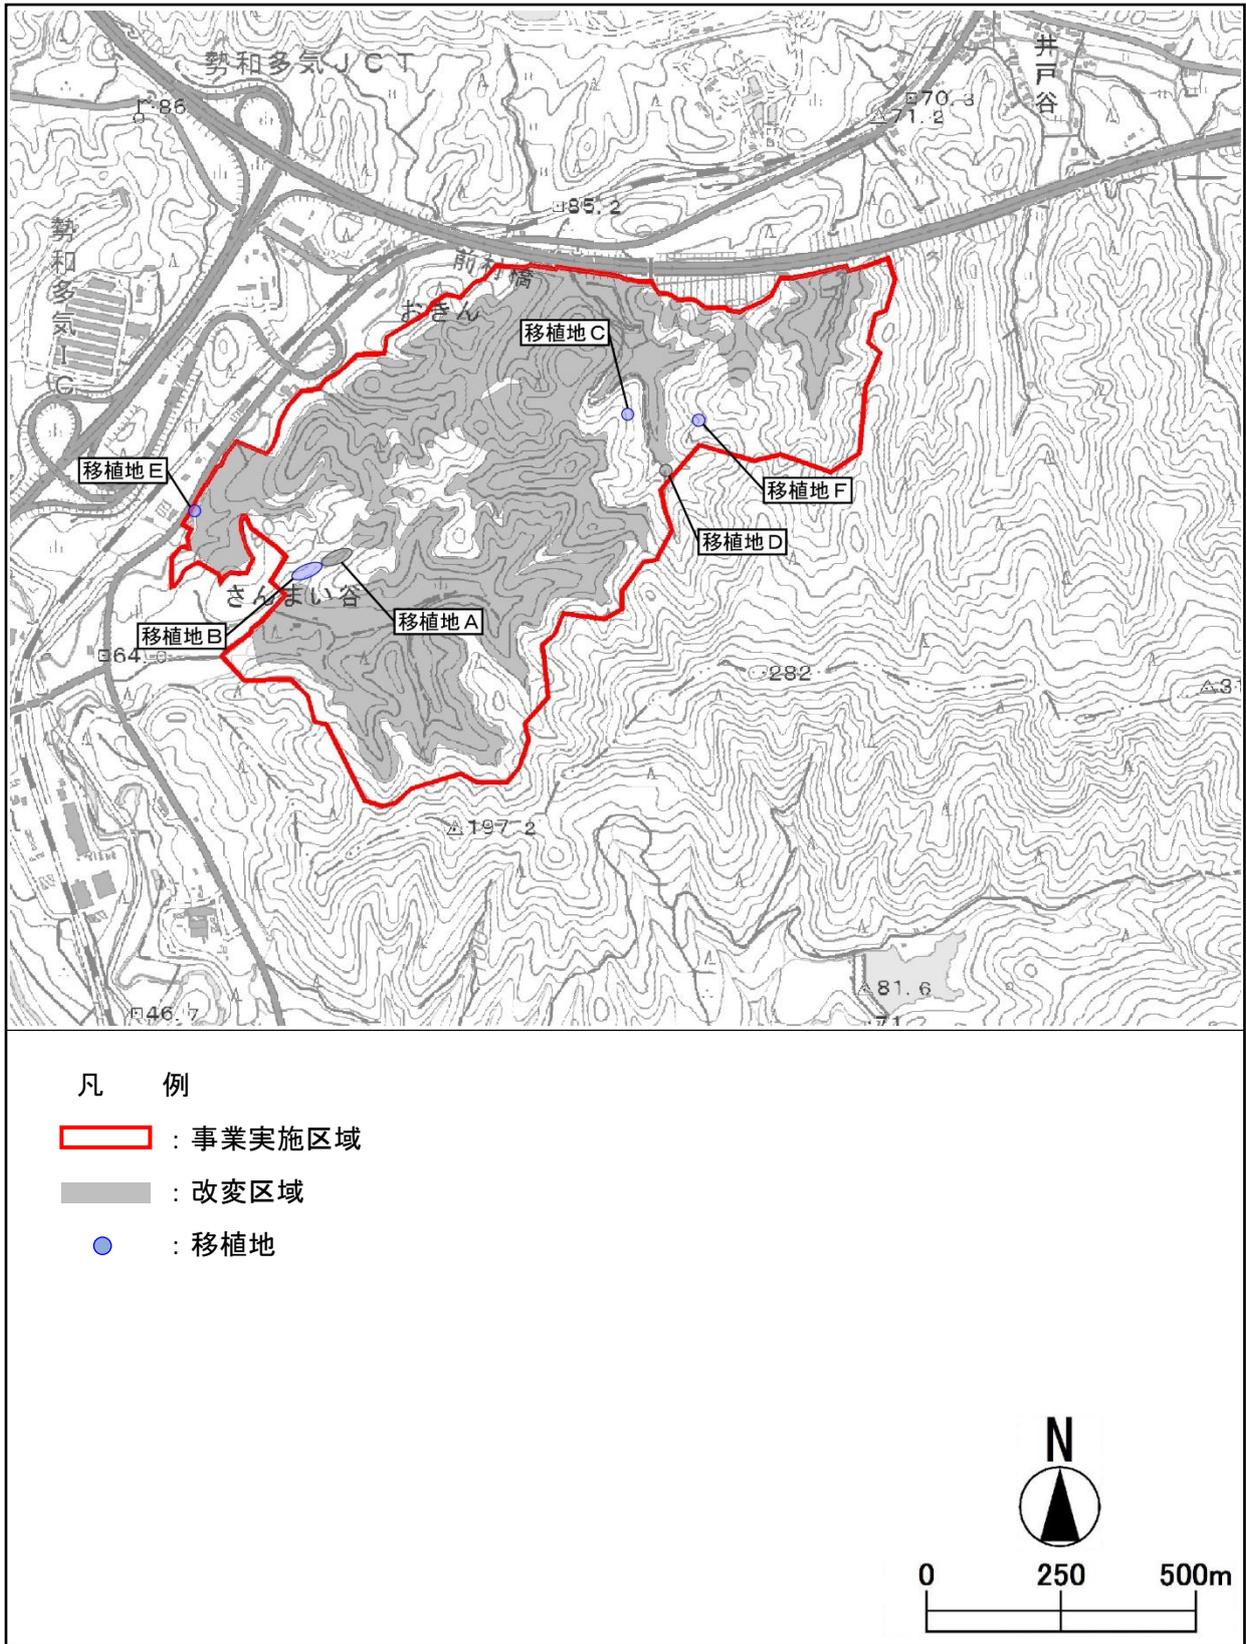
図 2-2-3 陸生植物の重要種の移植地

移植地は、事業実施区域内の残置森林内の 6 箇所（移植地 A～F）を、各移植対象種の生育環境に応じて選定しました。

移植地	環境の概要	移植対象種
A	(陸生動物の移植地として選定)	(陸生動物の移植地として選定)
B	広葉樹林内の水田跡地で、沢とその周囲の湿地状の環境からなっている。周囲の樹林は、亜高木層にコナラ (7m)、アラカシ、イヌツゲ、モチツツジ等が生育しており、水田跡地にはコウガイゼキショウ、イ等の湿生草本が生育する。水のたまりが多くあり、湿生草地内はトンボソウの移植地に適していると考えられる。	トンボソウ
C	広葉樹林内の東 40 度程度の斜面。高木層にコナラ (約 10m)、ヤマザクラ、ソヨゴ、亜高木層にヒサカキ、リョウブ等が生育している。林床は明るく開放的で、落葉樹が多いことからササユリの移植地に適していると考えられる。	ササユリ
D	(陸生動物の移植地として選定)	(陸生動物の移植地として選定)
E	造成裸地に由来すると考えられる荒地・草地。チガヤ、メリケンカルカヤ、ススキ等が生育しており、開放的な環境となっていることから、ヤナギイノコズチ、シラン及びコゴメスゲの移植地に適していると考えられる。	ヤナギイノコズチ コゴメスゲ シラン
F	スギ植林内で、ため池へ向かって形成されている枯れ沢の谷部。高木層にスギ、亜高木層にヤブツバキ、アラカシ等が生育している。やや薄暗く、湿潤な環境であり、林床の落葉層が厚く、湿潤な環境であることから、エビネの移植地に適していると考えられる。	エビネ

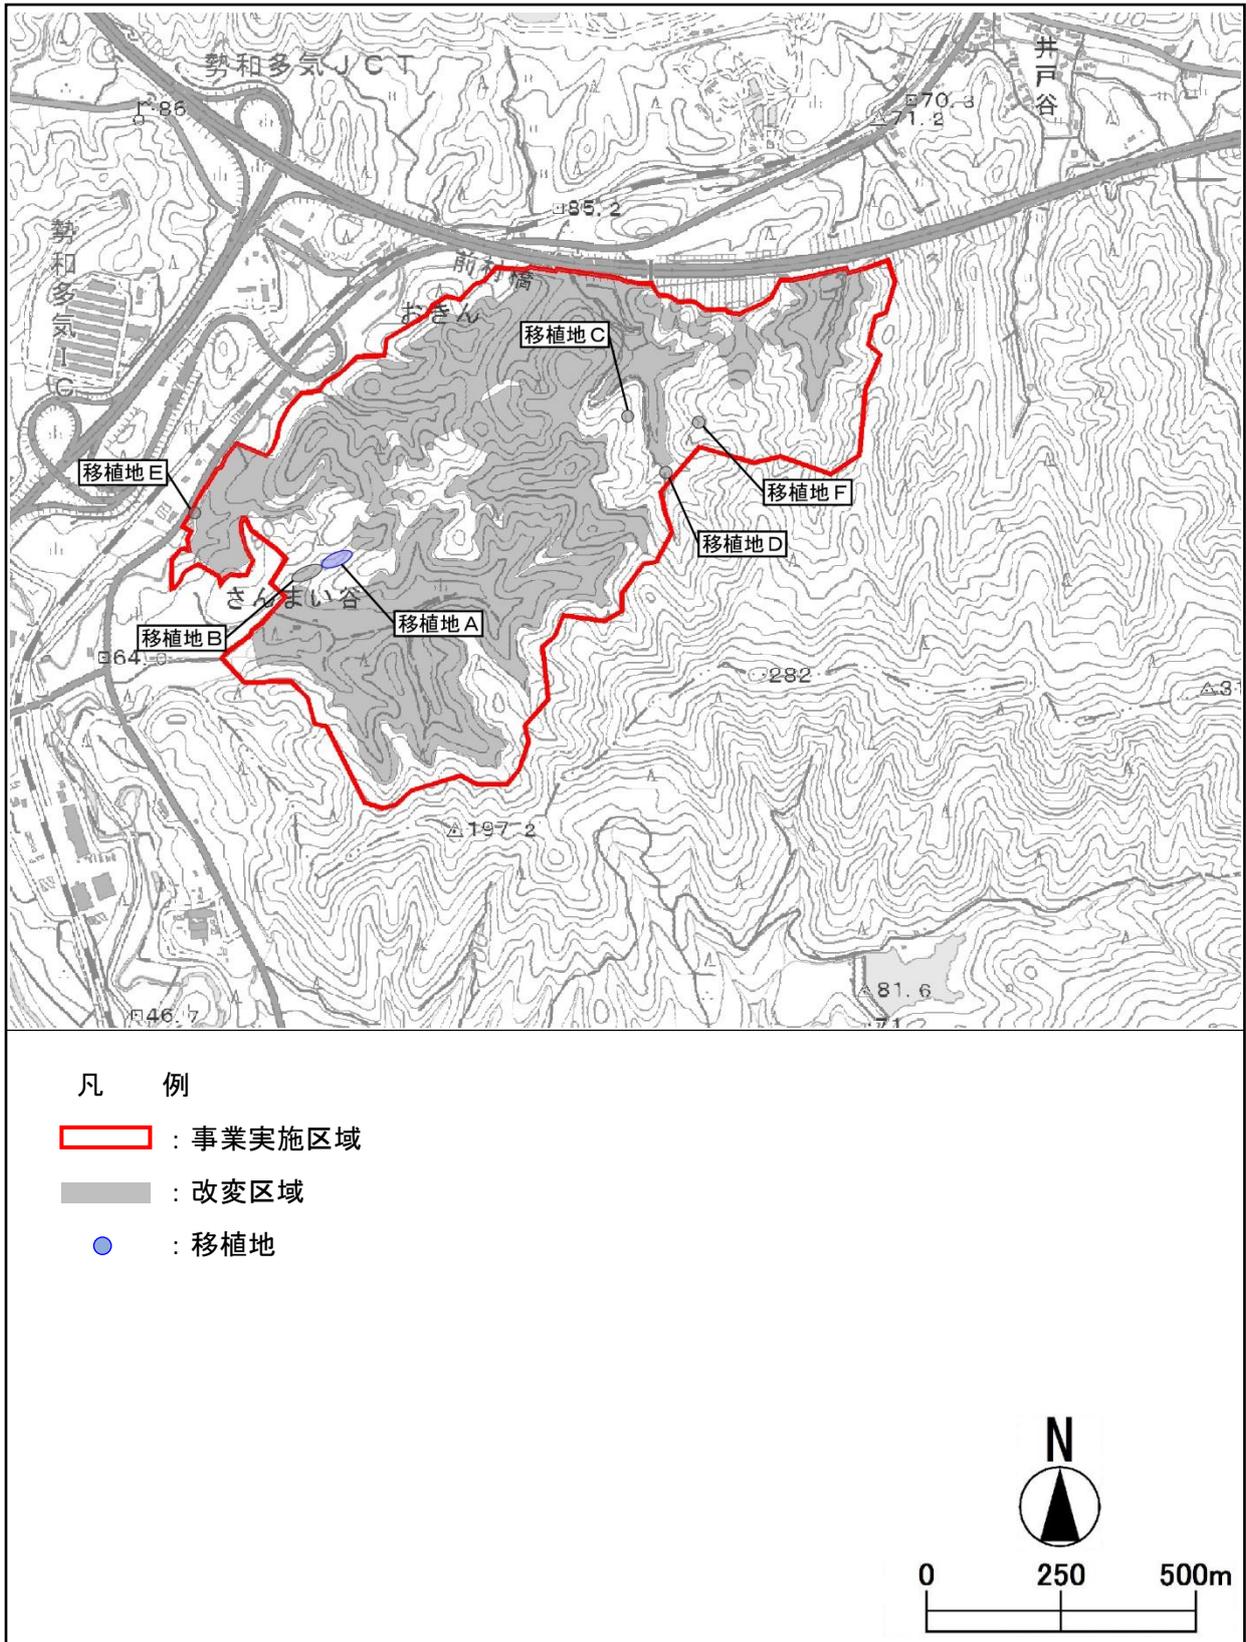
図 2-3-3 水生生物の重要種の移植地

移植地は、事業実施区域内の残置森林内の 6 箇所（移植地 A～F）のうち、残置されるため池である移植地 A を選定しました。

移植地	環境の概要	移植対象種
A	針広混交林内の溜池で、コンクリ護岸等は見られない。池の周囲では、高木層にスギ (12m)、コナラ、アラカシ、コジイ、低木層にヒサカキ、アセビ、草本層にウラジロ、コシダ等が生育している。護岸等の人工物が無く自然林に囲まれた環境であることから、水生生物の移植地として適していると考えられる。	オオタニシ ドブシジミ タベサナエ
B	(陸生動植物の移植地として選定)	(陸生動植物の移植地として選定)
C	(陸生動植物の移植地として選定)	(陸生動植物の移植地として選定)
D	(陸生動物の移植地として選定)	(陸生動物の移植地として選定)
E	(陸生植物の移植地として選定)	(陸生植物の移植地として選定)
F	(陸生植物の移植地として選定)	(陸生植物の移植地として選定)

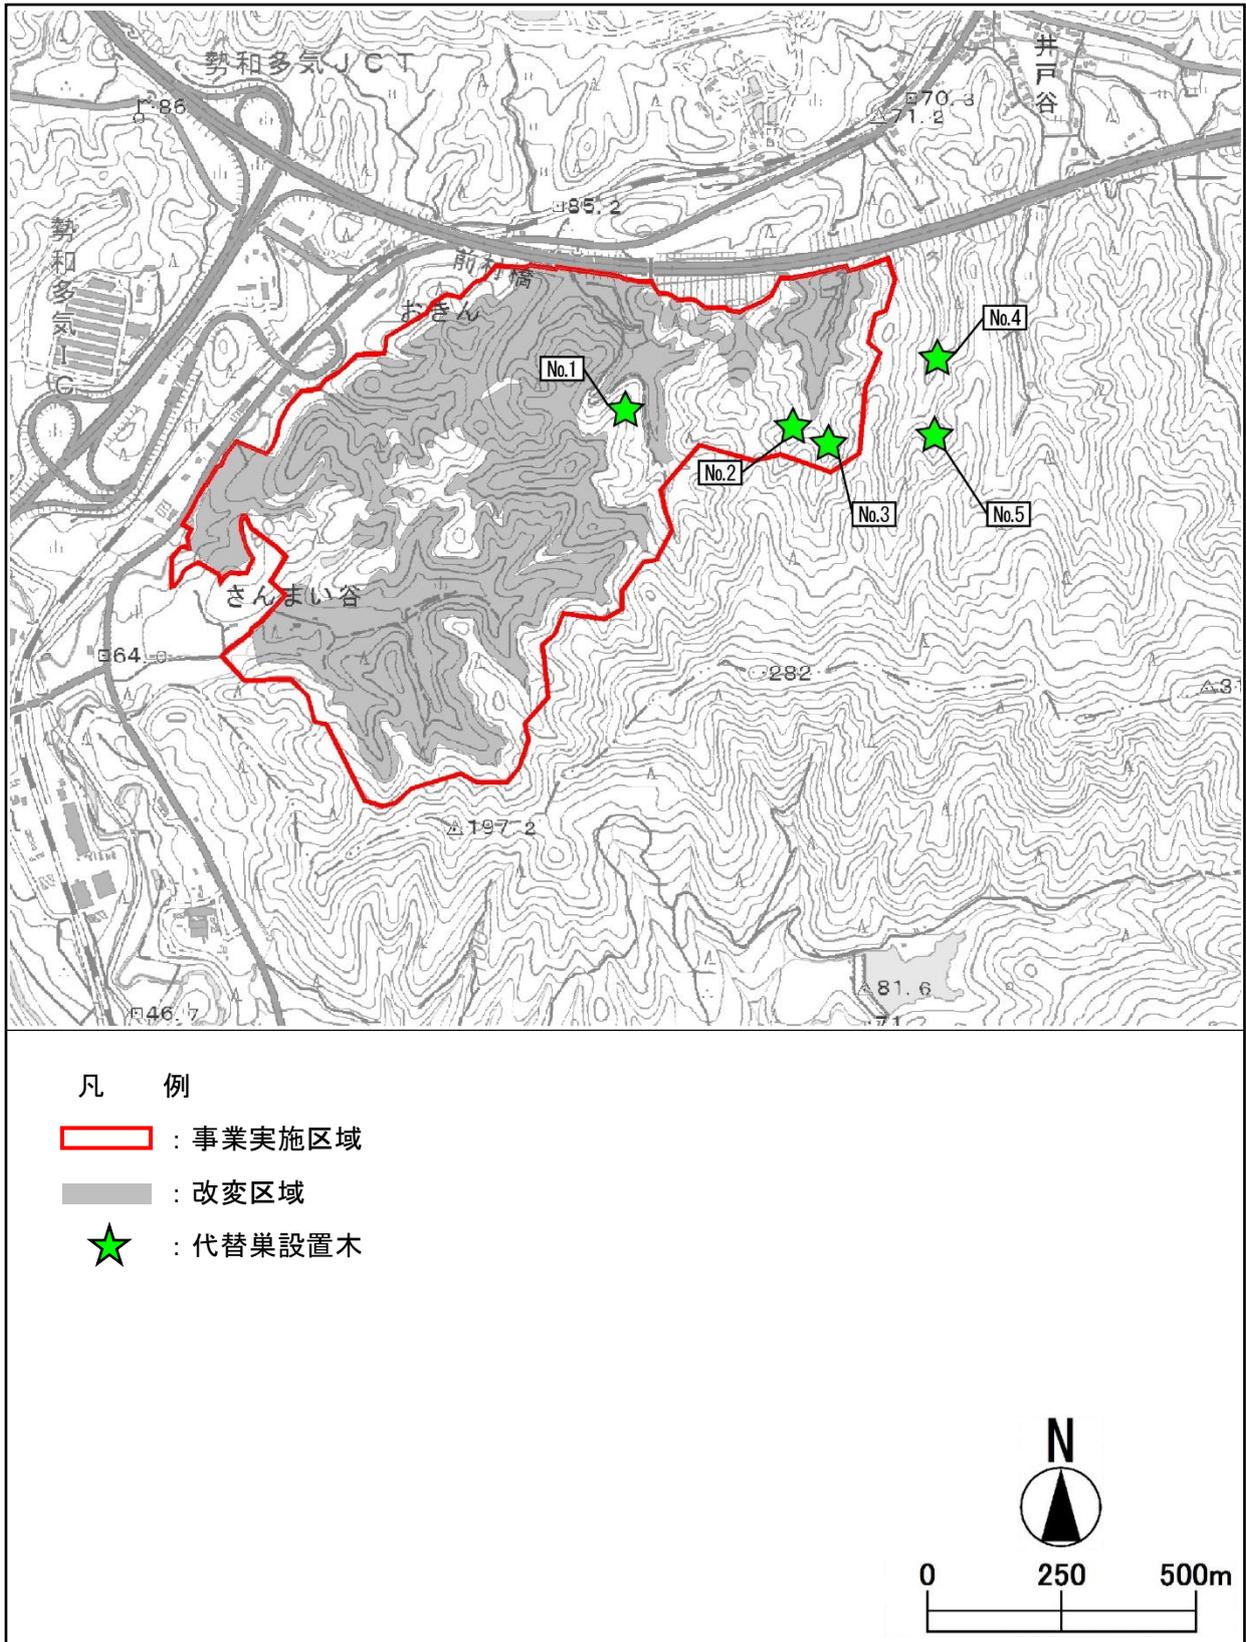
図 2-4-2 代替巣設置木の位置

代替巣の設置木の条件として、表 2-4-3 のとおりであり、本種の生態的特性を考慮し、選定条件に合致する樹木を選定しました。選定樹木の位置は図 2-4-2 に示したとおり、5 本の樹木を代替巣の設置木として選定しました。

No.	樹種	樹高	胸高直径	周辺の状況
1	コナラ	12m	32cm	ため池の斜面に成立した広葉樹林内で、コナラが優占している。設置木は湖面の方向である東へやや傾斜しており、周囲のコナラやヒサカキよりもやや大きく生育している。そのため、7m以上の高さに設置すれば、樹冠よりもやや上部へ設置することとなり、本種個体の出入りが容易であると考えられることから、代替巣設置木として選定した。
2	コナラ	13m	36cm	谷斜面に成立した広葉樹林内で、コナラが優占している。設置木は谷の西側の急斜面上に位置しており、設置木自体も東へやや傾斜して生育している。そのため、東側からの本種個体の出入りが容易であると考えられることから、代替巣設置木として選定した。
3	スギ	18m	44cm	谷底面に形成された針広混交林内で、コナラが優占している。樹冠は詰まっているものの、谷底面の亜高木層は少なく、樹冠下に本種個体が飛翔可能な程度の空間が開けていることから、本種個体の出入りが容易であると考えられることから、代替巣設置木として選定した。
4	スギ	20m	42cm	谷底面に形成されたスギ植林内で、スギが優占している。南側はスギがやや密生し空間は開けていないものの、北側については植生がなく開放的な状況であり、本種個体の出入りが容易であると考えられることから、代替巣設置木として選定した。
5	コナラ	13m	39cm	谷斜面に成立した広葉樹林内で、コナラが優占している。高木層にコナラやヤマザクラ、亜高木層にヒサカキやアラカシがあるものの、北側については樹冠がやや開けており、5m以上の高さに設置すれば本種個体の出入りが容易であると考えられることから、代替巣設置木として選定した。

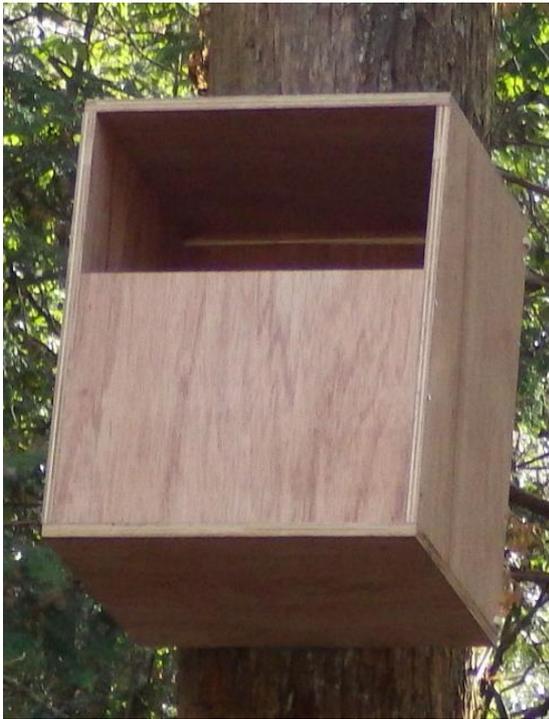
図 2-4-3(1) 設置したフクロウ代替巣

代替巣は文献¹等を参考に、図 2-4-3 に示した形状及び寸法で作成しました。

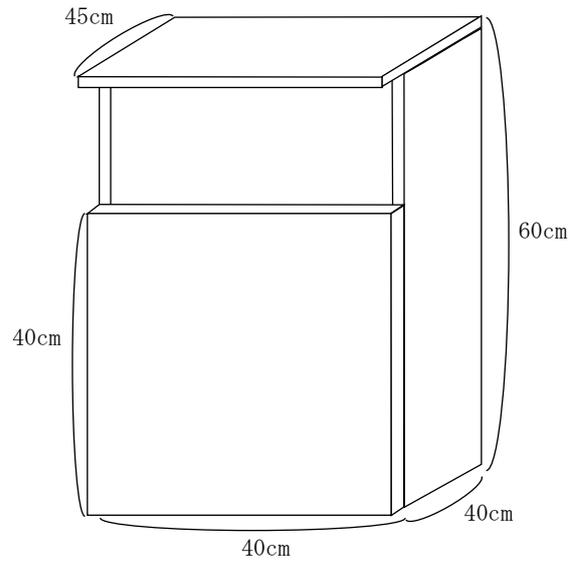
図 2-4-3(2) フクロウ代替巣の模式図

設置にあたっては、代替巣の開口部を本種が移動・通過できる空間のある方向へ向け、容易に出入りができるように留意して設置を行いました。なお、設置高は文献等を参考に、5m 程度を設置高の目安としました。

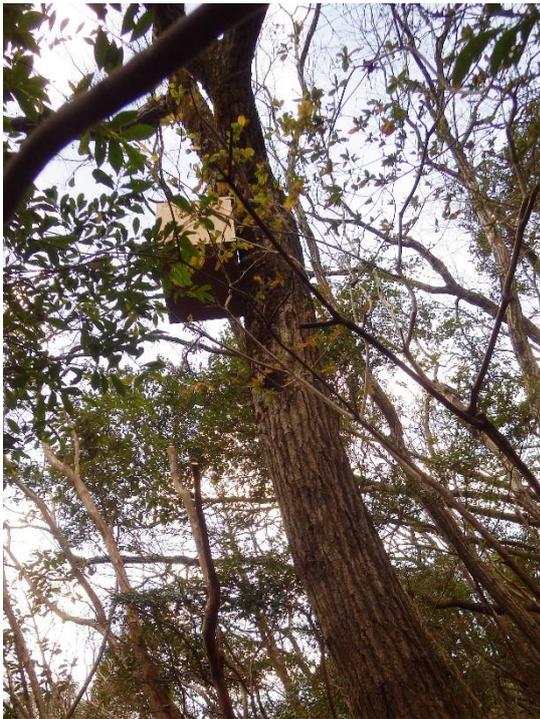
図 2-4-4(1) フクロウ代替巣設置状況 (No.1)

また、繁殖活動中に哺乳類等による捕食被害を受ける可能性があることから、いずれの設置木の下部に波板を巻き付け、外敵の登攀防止対策を講じました。
