第8期管理型最終処分場建設事業に係る  
事後調査報告書

—令和元年度 工事着工前—

令和2年5月

三重中央開発株式会社

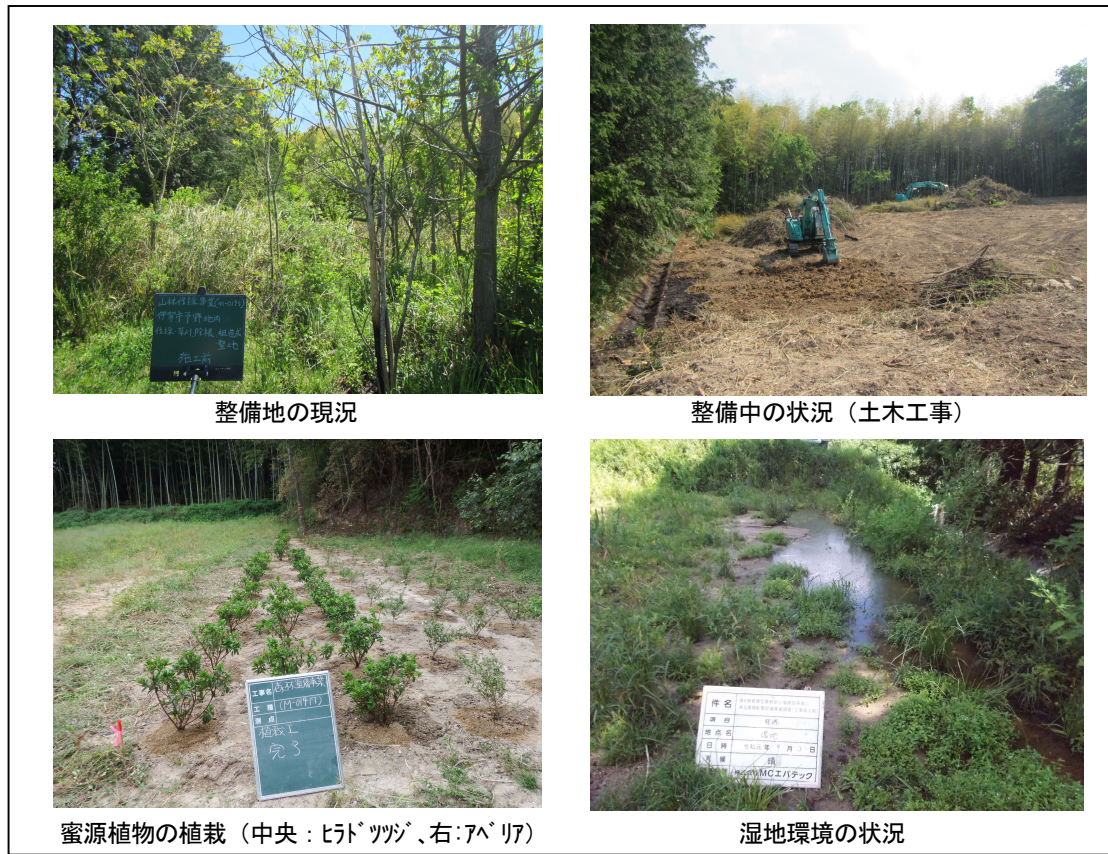
写真3-1-1 代償環境の整備状況

モウソウチク林に囲まれた放棄耕作地であり、大部分はネザサが繁茂していた。全体が東向の緩やかな傾斜を持った地形で、東側の低位部には滞水が見られた。

モウソウチク等の伐採や重機を用いて表土の剥ぎ取り・抜根等を行い生息環境の整備を行った。整備地の西側には、クロマルハナバチの蜜源植物としてヒラドツツジ及びアベリアをそれぞれ30個体植栽した。整備地の中央部には、ワスレナグモの生息環境として耕運機で表層を耕し、生息環境である畑地と同様に軟らかい土で被覆した。東側にミズアブの保全環境地としてわずかに掘り込み湿地環境を整備した。整備後3カ月後には、水溜まりの周りが湿地環境となっており、わずかながら湿生高茎草本のヒメガマが生育し、コナギ、アメリカアゼナ、トキワハゼ等水田雑草である湿生低茎草本がみられた。

水溜まりの涵養水の大部分は雨水であることから、植生の発達と共に乾燥化に向かう可能性がえられるため、今後は乾燥化の防止として農業用水の利用等を検討する。

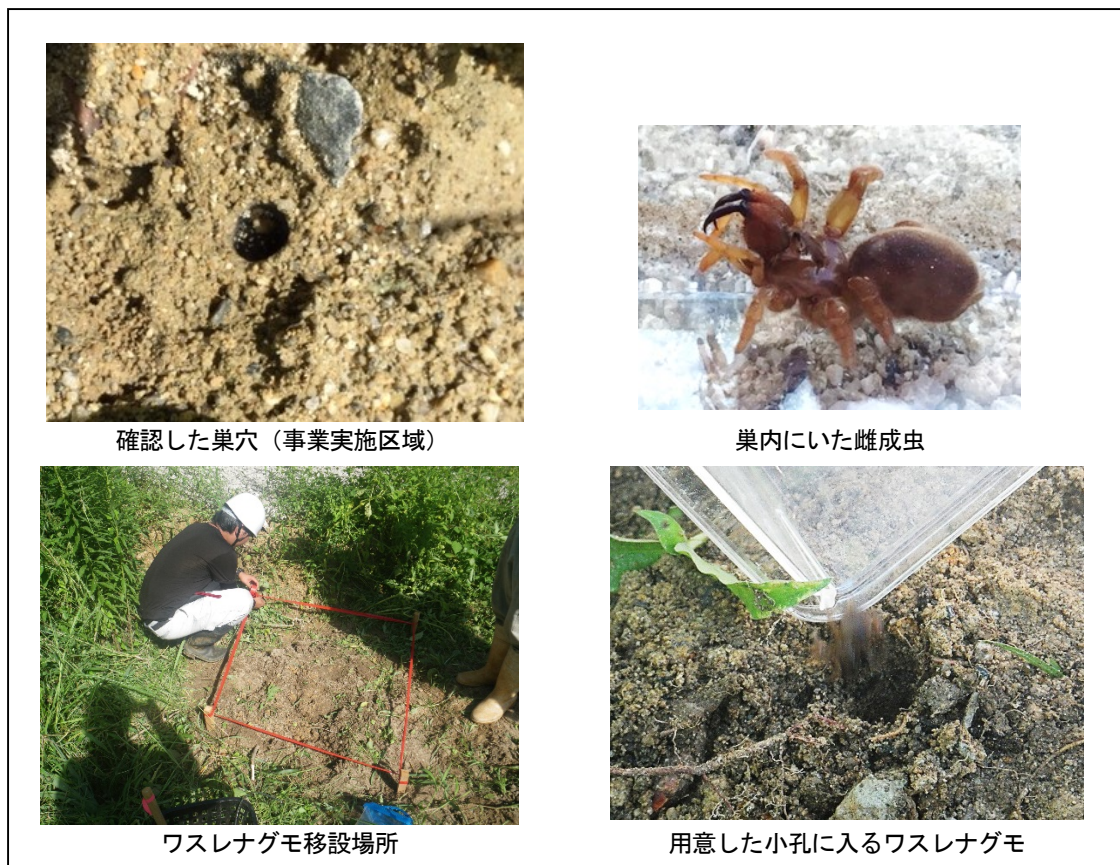
写真3-1-2 ワスレナグモ移設作業の状況

現地調査の結果、1カ所でワスレナグモの巣及び巣内より雌成虫1個体を確認した。確認した雌成虫1個体については、整備地へ移設した。移設場所は、草本を除去した裸地に放逐した。土中に潜む種であるため、あらかじめ径8mm程度の小孔を用意したところ、この中に走り込んで納まった。

今後は定期的な草刈りを実施し、草地的な環境を維持することで生息環境の維持は可能であると考えられる。

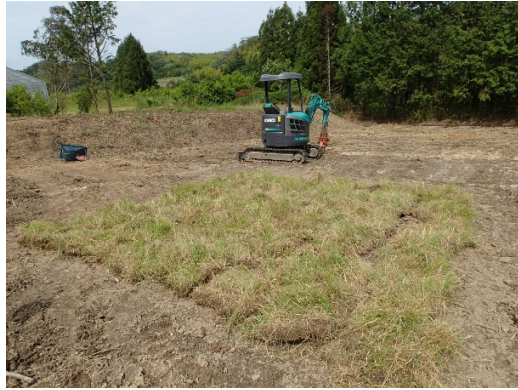
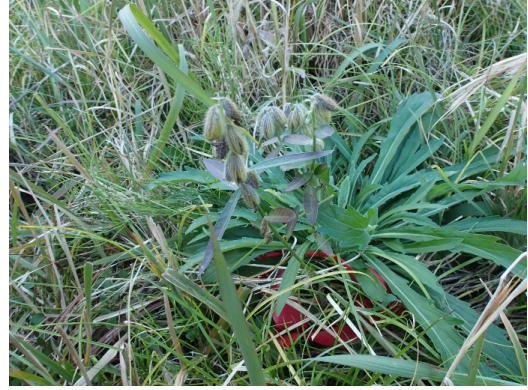
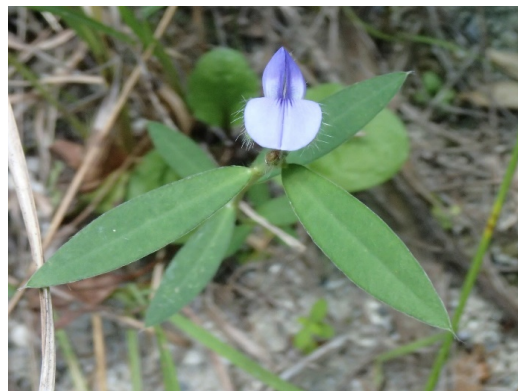
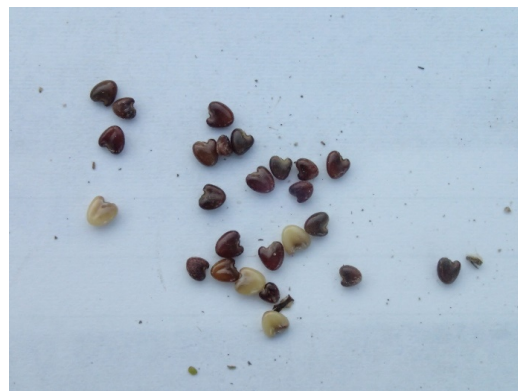
写真3-2-1 表土の移設状況及びタヌキマメの移植状況

表土内に含まれる埋土種子の移設を目的として、改変区域内の生育地の表土をブロック状に剥ぎ取り移植地に移した。移植後3カ月目には、表土に含まれていた種子から芽生え結実したタヌキマメを確認し、移植後6カ月目には8個体が確認された。

秋季には、事業実施区域内で生育状況の再確認を行った。タヌキマメについては、令和元年9月3日に開花、令和元年11月12日に結実個体を確認した。結実個体については、移植地に播種を行った。コシンジュガヤについては、事業実施区域内では確認できなかった。

表土移設の状況

結実した移植地のタヌキマメ (R1年11月12日)

開花した事業実施区域のタヌキマメ  
(R1年9月3日)

播種したタヌキマメの種子

今後、タヌキマメについては、プランター等での社内緑化活動や場内管理緑地等への追加移植を計画している。

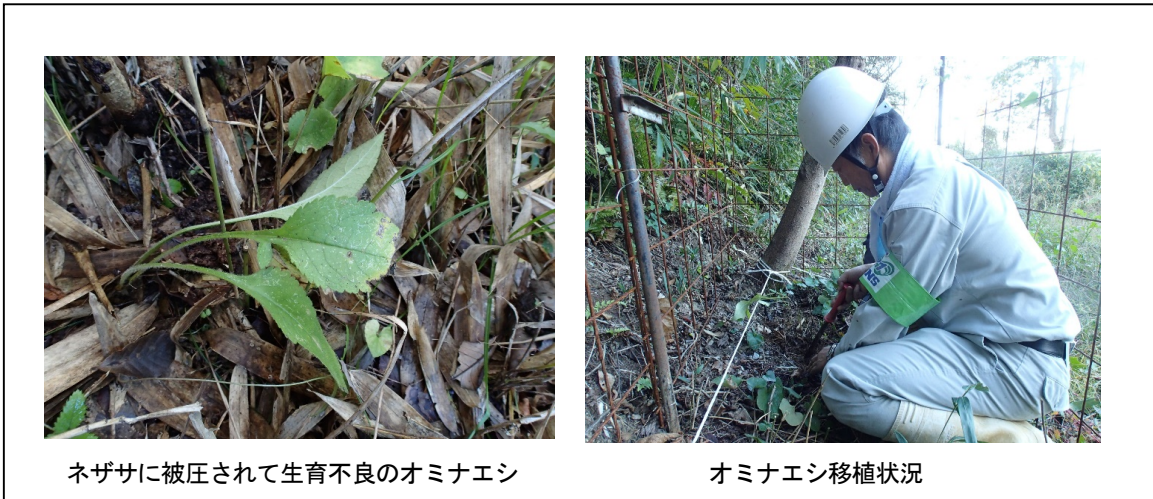
写真3-2-2 オミナエシの移植状況

改変区域内の生育箇所は、耕作の停止に伴いネザサの繁茂が進み生育環境が悪化しつつあった。令和元年11月12日に本種と思われる根出葉を3個体確認したが、ネザサに被圧されて生育状態は不良であった。

今後も生育環境が改善される見込みがないため、生育不良個体ではあるが移植を実施することとした。移植個体数は3個体であり、シカの食害を避けるため食害防止柵内に移植した。移植後には、周囲の土となじむように十分に灌水を行った。

移植後1カ月目には、全個体が消失していた。消失した要因の1つとしては、移植時の生育不良が考えられる。

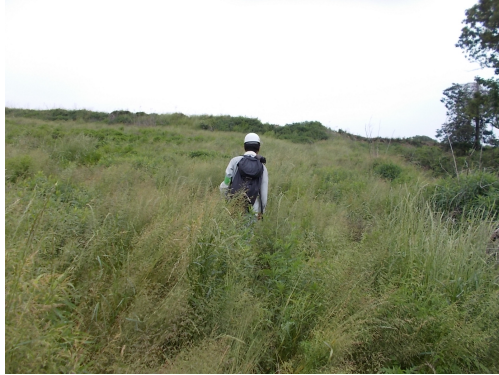
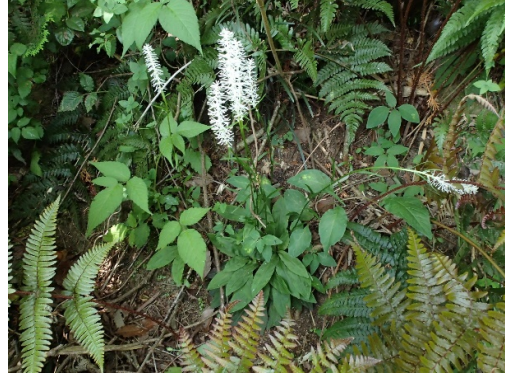
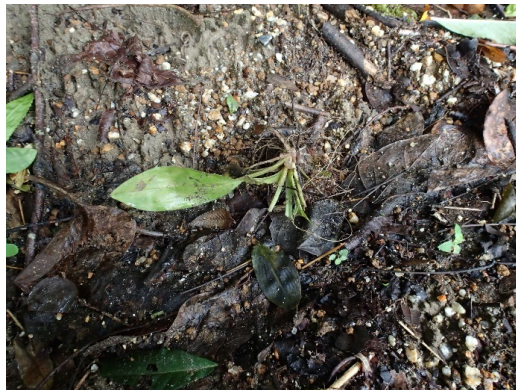
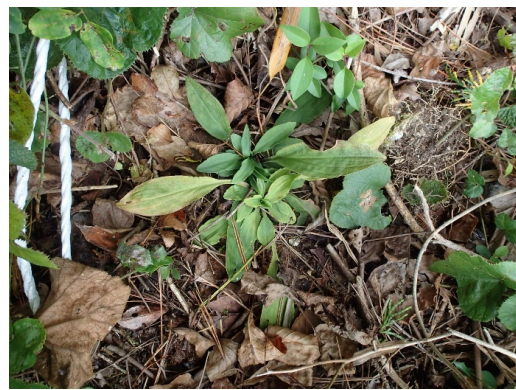
写真3-2-3 シライトソウの移植状況

移植後1カ月目で39個体、移植後3カ月目で28個体、移植後6カ月目で31個体が確認された。移植後1カ月目で移植個体へのシカの食害が多数見られたため、8月5日に食害防止柵を設置した。また、今年は大雨が多く、周辺斜面林からの土砂流入により表土に埋もれる個体がみられた。移植後6カ月の生育状況では、良いものから不良のものまで差があり、良いものでは分けつによる新株が形成されていた。

事業実施区域での現地踏査の状況

改変区域のシライトソウ

シカによる引き抜き・食害(R1年7月1日)

古い株の横に分けつした新株(R1年11月12日)

今後はプランター等で追加移植を行い、社内緑化活動に組み込む計画である。

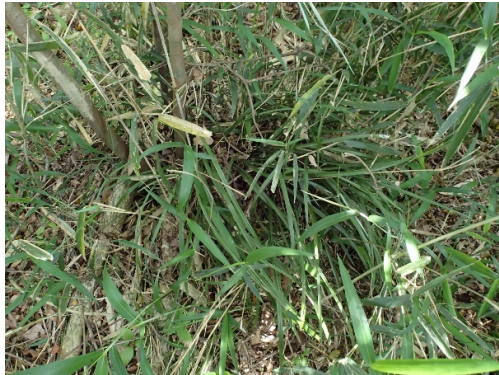
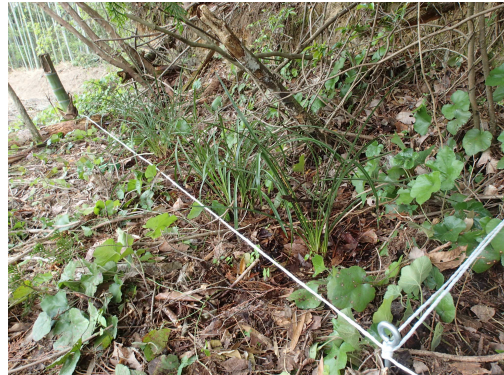
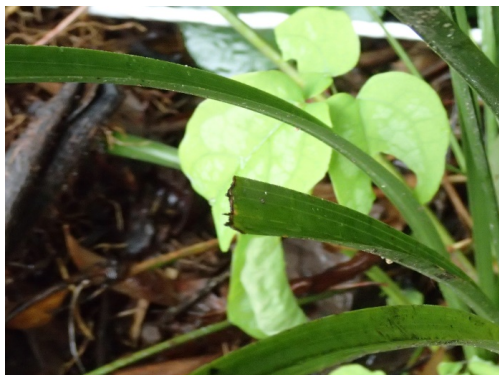
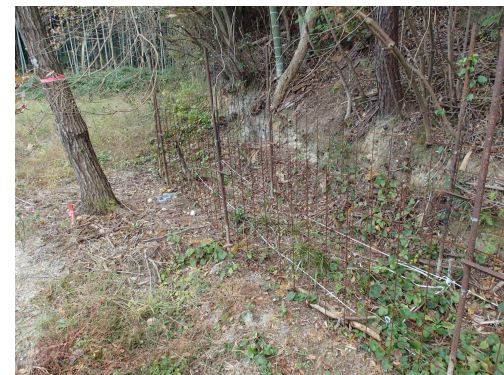
写真3-2-4 シュンラン移植状況

改変区域の生育個体9個体を掘りとり、移植地に植え付けた。

移植後1カ月目に移植個体へのシカの食害が多数見られたため、8月5日に食害防止柵を設置した。柵設置後6カ月目も移植時と同数の9個体が確認され、分けつによる新しい株が形成される等、生育状態は良好である。

改変区域のシュンラン

移植時の状況

シカによる食害(R1年7月1日)

移植後6カ月目の状況

今後はプランター等で追加移植を行い、社内緑化活動に組み込む計画である。
