平成 30 年度
一般国道 368 号（下太郎生拡幅）道路整備事業
環境影響評価事後調査報告書

三 重 県 津 建 設 事 務 所

対象事業の名称 一般国道368号（下太郎生拡幅）道路整備事業

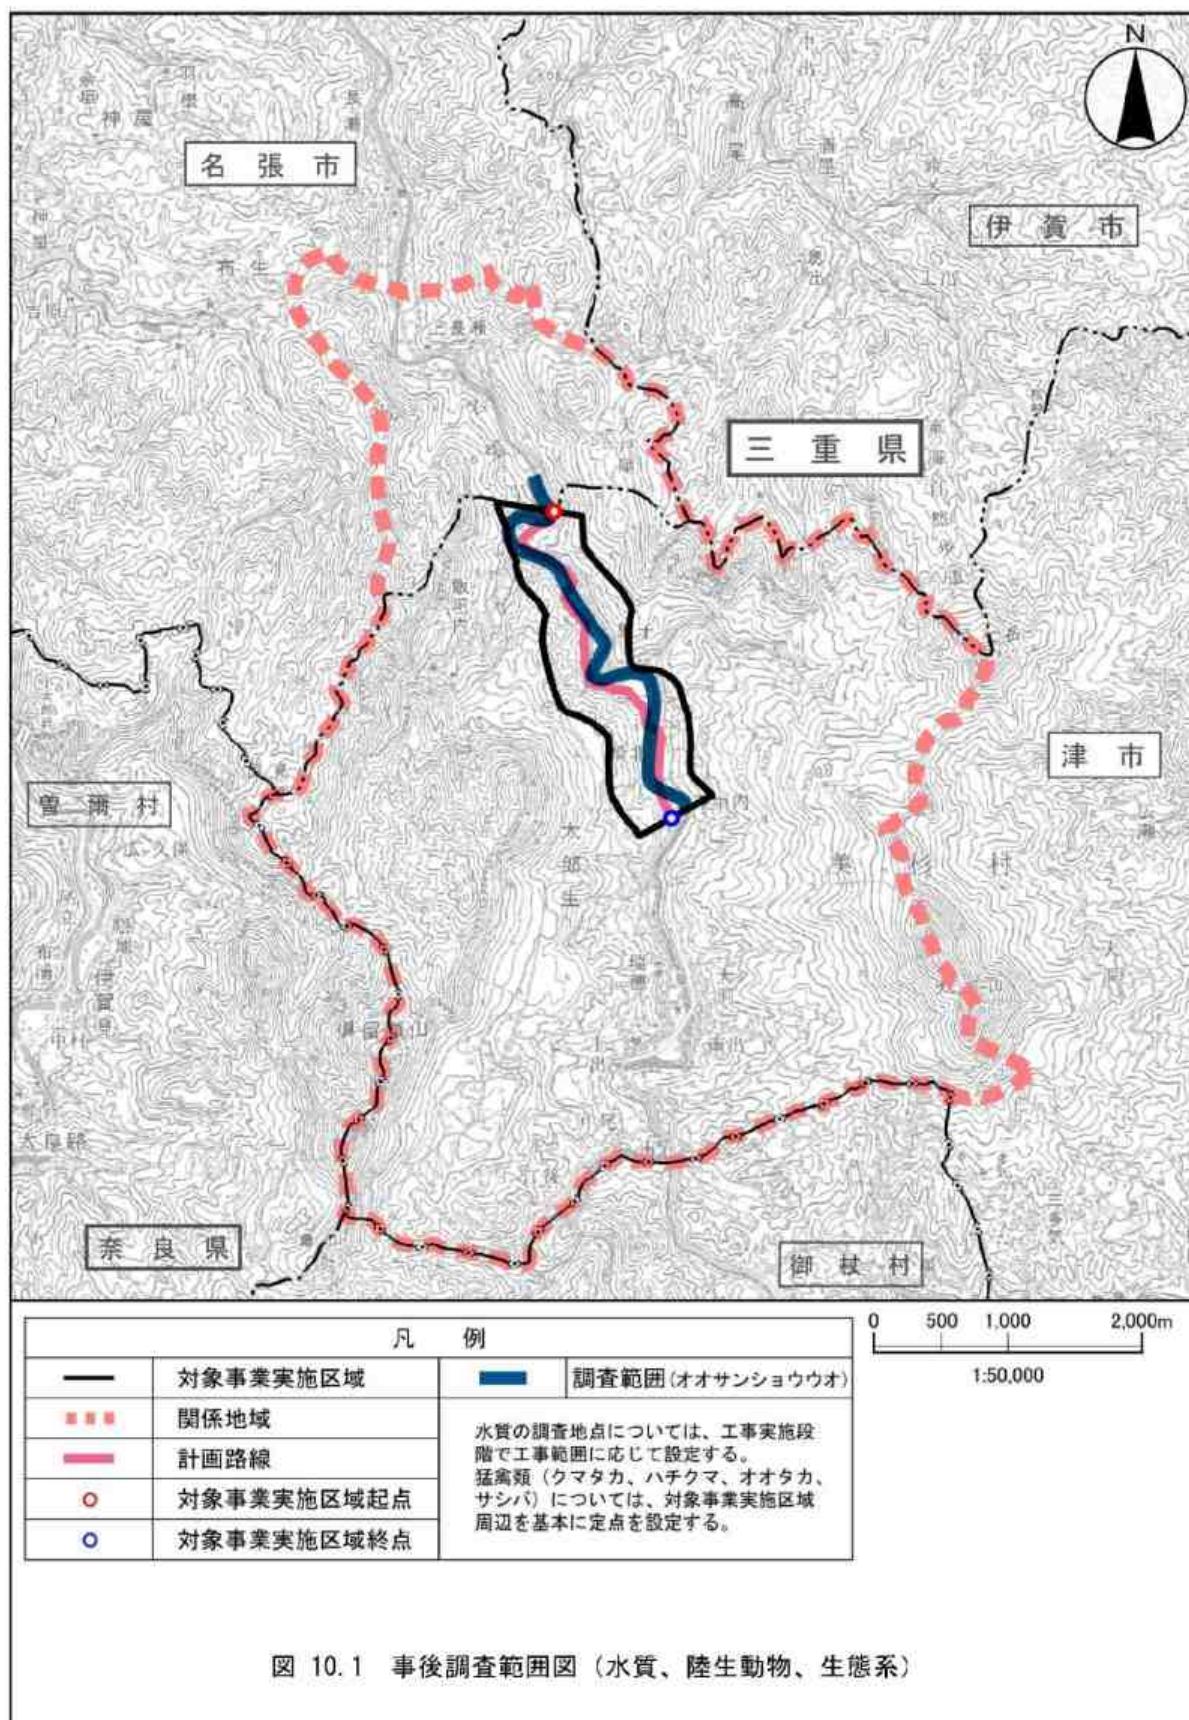
図 1.5.1 対象事業実施区域（評価書から抜粋）

対象事業実施区域は津市美杉町太郎生地内で、図1.5.1に示すとおりである。

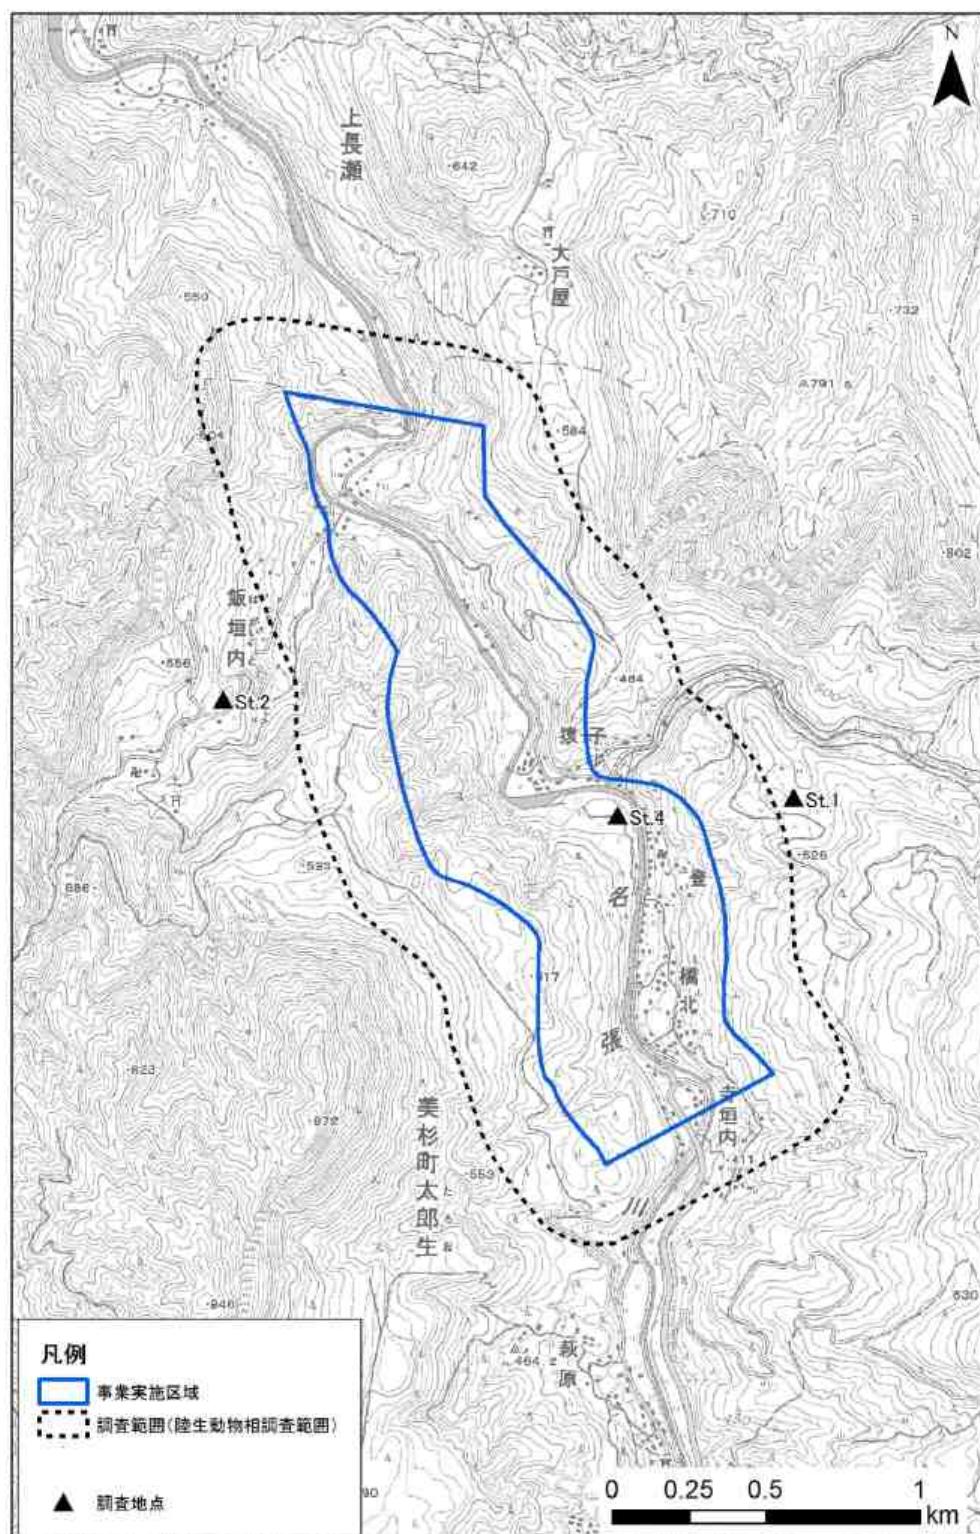
図 2.4.1 調査対象地域及び調査地点位置

調査対象地域は、事業実施区域及びその周辺とした。調査地点は2地点を設定した。

なお、各調査時に使用する地点は、予め複数の調査地点を設定し、猛禽類の出現状況に応じて地点を選定し、調査を実施した。調査地点の概要は表2.4.1に、調査地点位置は図2.4.1に、調査地点からの眺望写真は表2.4.2に示すとおりである。

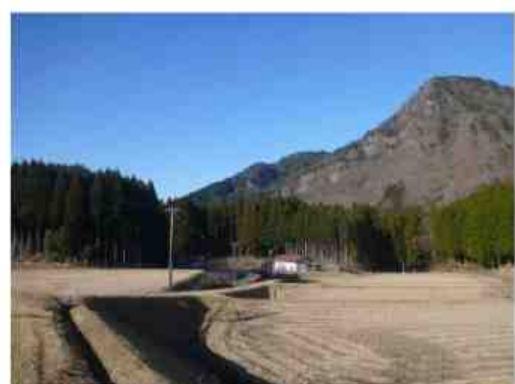
調査定点	概 要
St. 1	猿子集落北東にある岩場周辺を広く見渡すことができ、H27年営巣木でのクマタカの行動状況が把握できる。
St. 2	飯垣内集落北西にある岩場周辺とその南側におけるクマタカの行動状況が把握できる。
St. 4	過年度にサシバが集中して確認された事業実施区域中央部における行動状況が把握できる

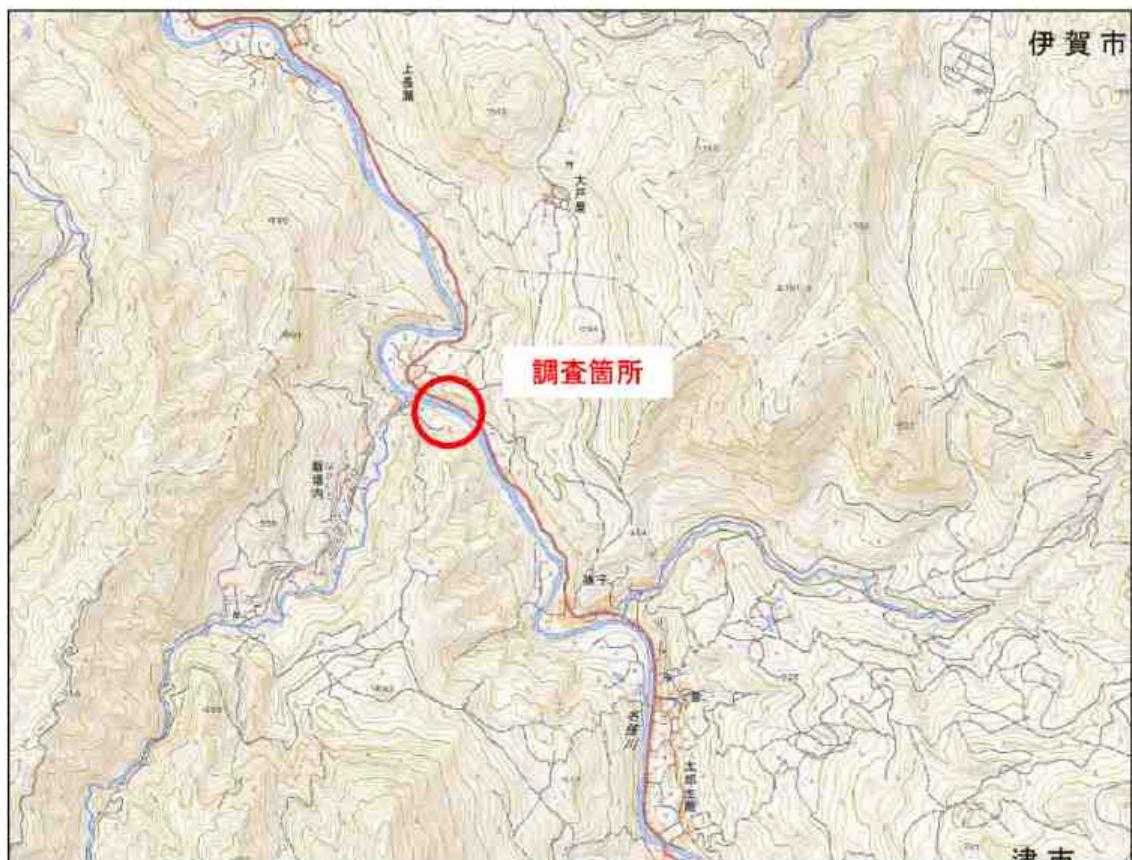
図 2.4.2 (1) オオサンショウウオ調査箇所位置図

調査箇所は図2.4.2に、現地の状況は表2.4.5に示すとおりである。名張川 飯垣内橋上流側において、1箇所で調査を実施した。

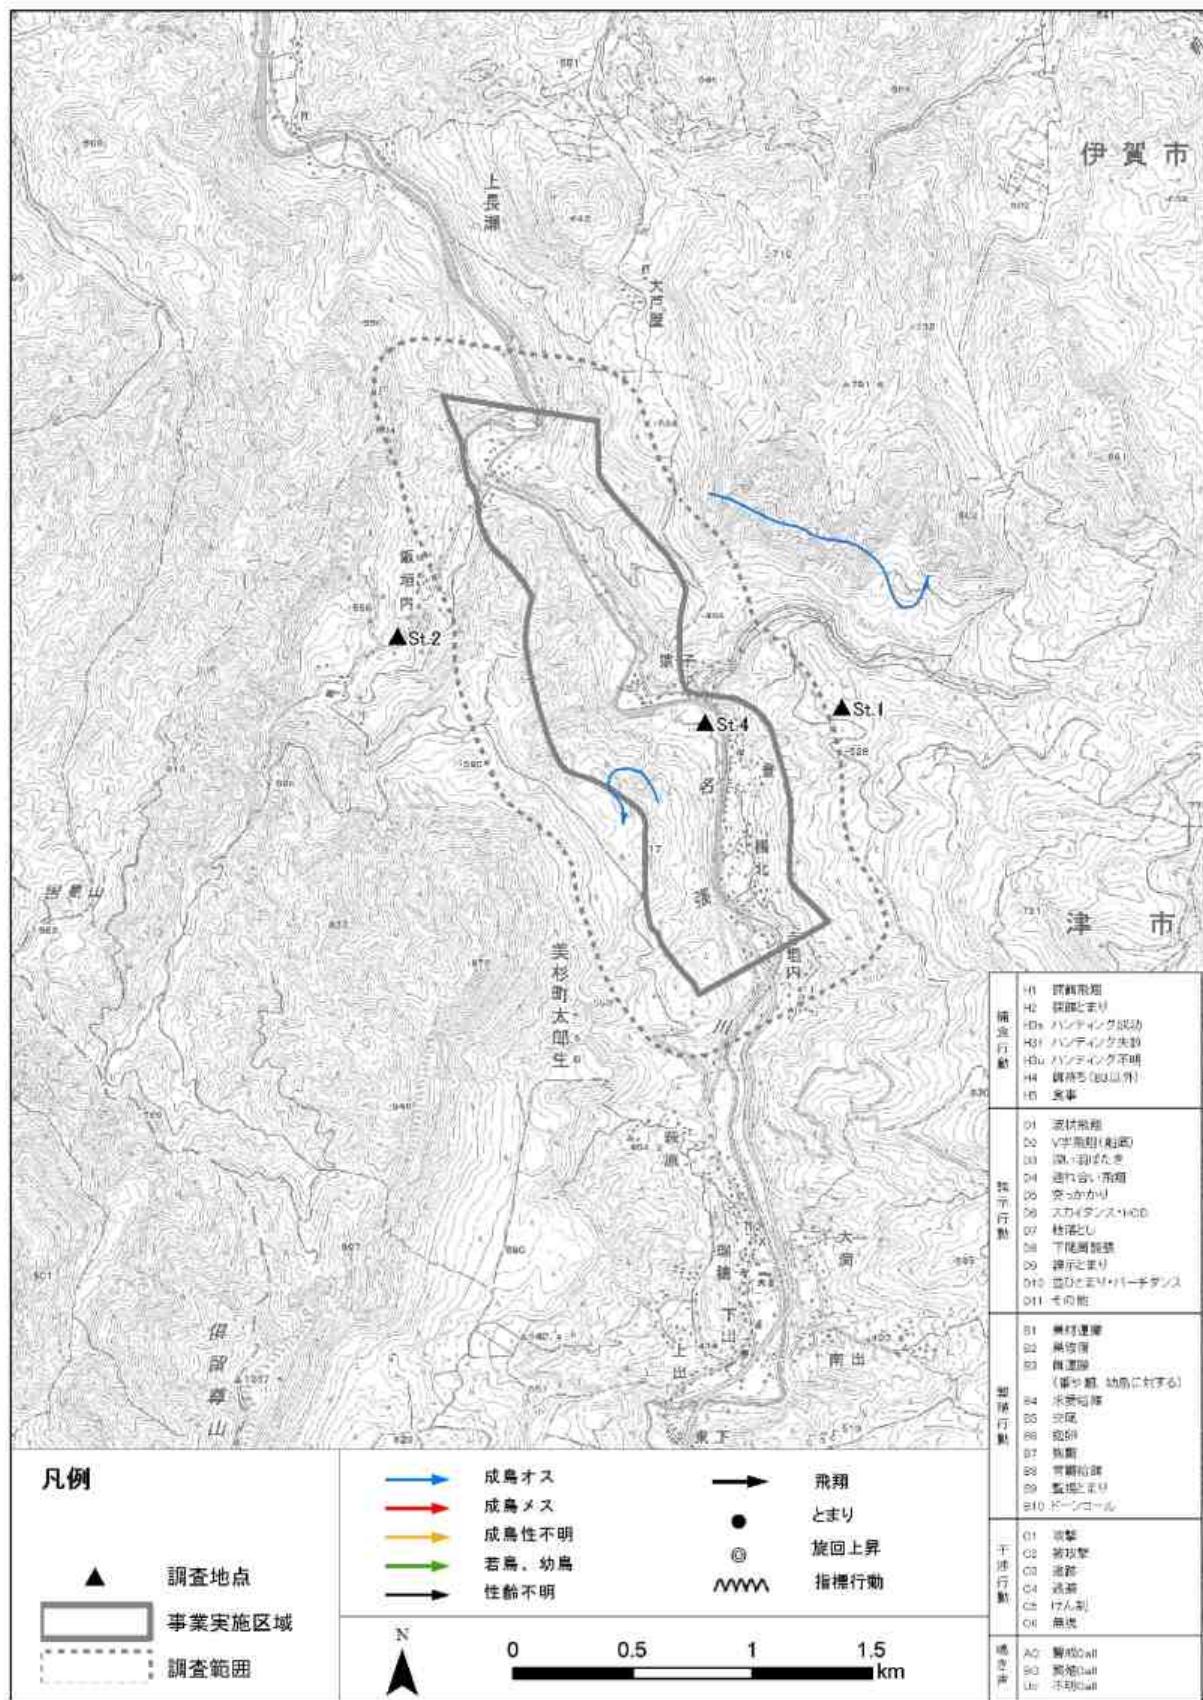
図 3.2.3 ハチクマ確認位置図（行動圏調査：H30年7月）

平成30年繁殖期の調査におけるハチクマの確認状況は表3.2.3に、飛翔図は図3.2.3に示すとおりである。

本種は、平成30年2～8月の調査を通して2例のみの確認であった。

7月に猿子集落南西（St.4）で成鳥・雄が2例観察されたが、繁殖に関わる行動は確認されなかった。確認状況から、周辺に生息する個体が一時的に飛来したものと推定される。

ハチクマについては、平成30年の調査により事業実施区域周辺では繁殖していないと推定されるため、事業実施による影響はないものと考えられる。

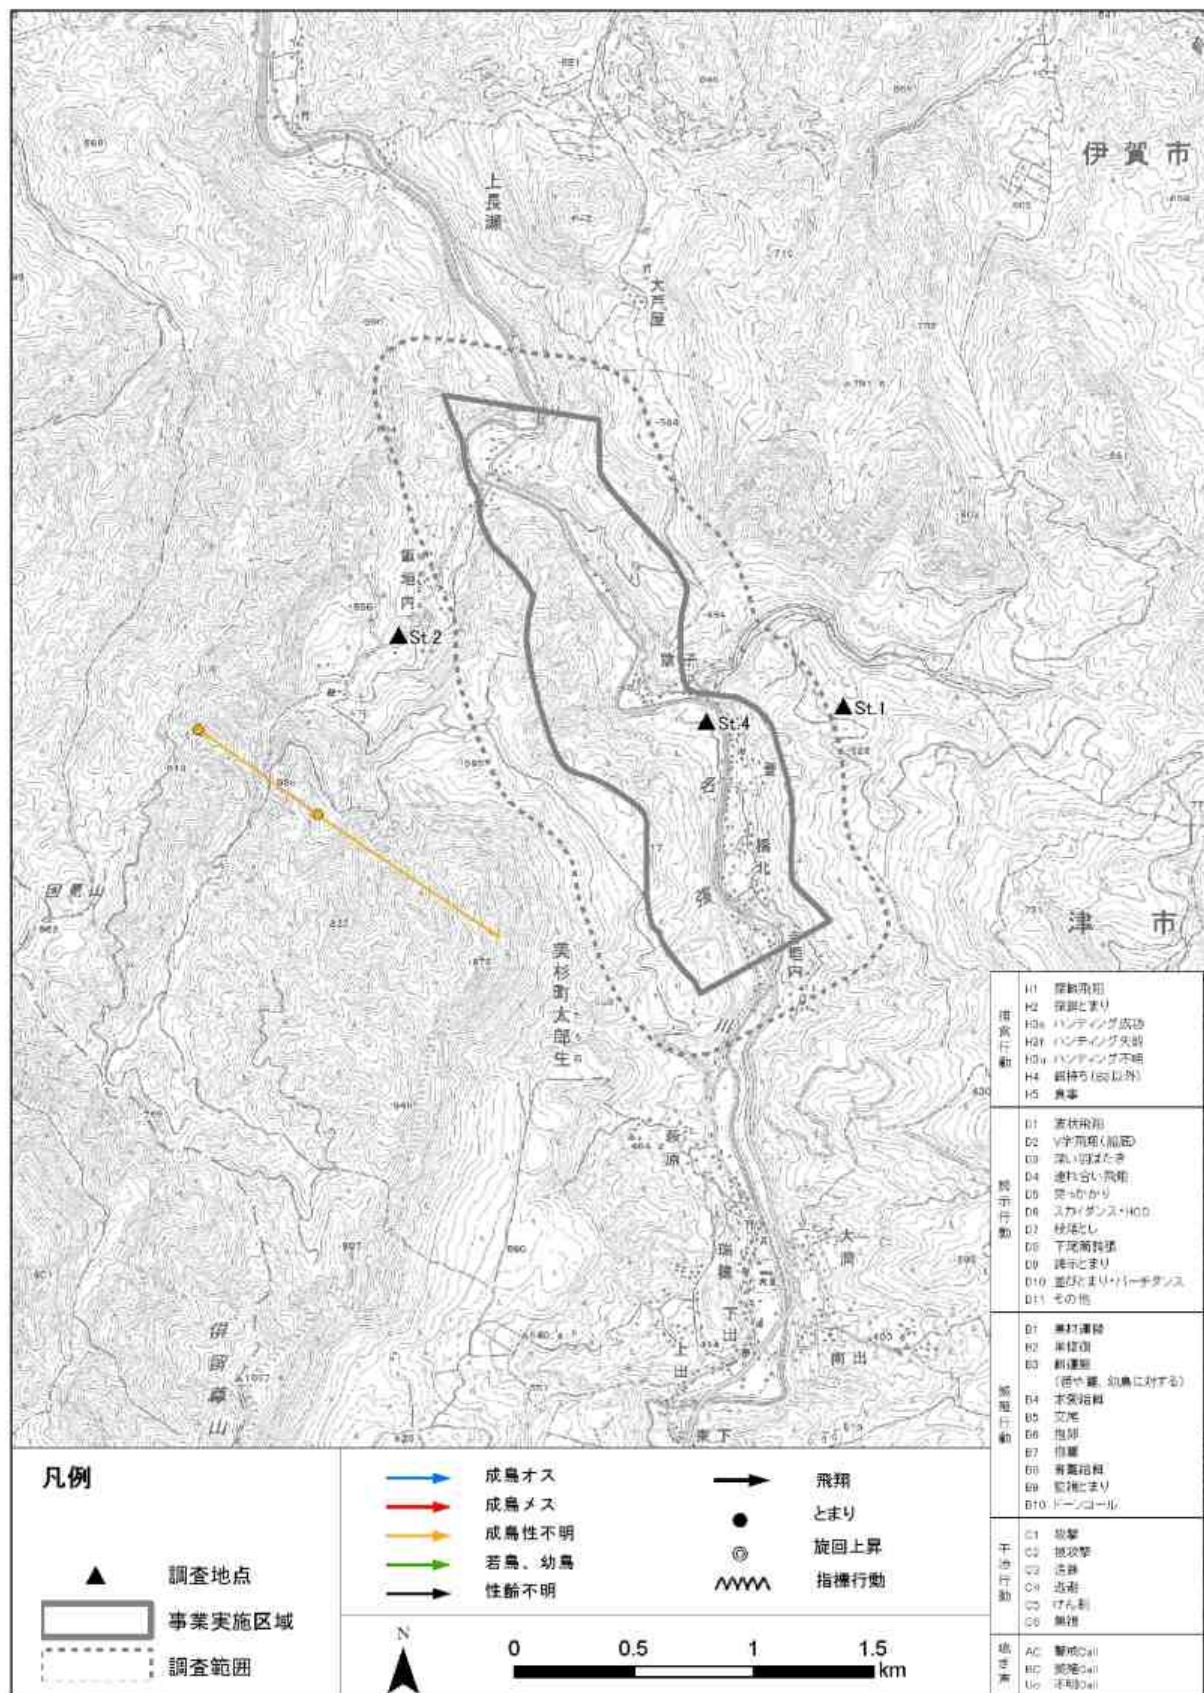
図 3.2.4 才才タカ確認位置図（行動圏調査：H30年2月）

平成30年繁殖期の調査におけるオオタカの確認状況は表3.2.4に、飛翔図は図3.2.4に示すとおりである。

本種は、2月に飯垣内集落の南側（St.2南側）で飛翔が1例観察されたが、繁殖に関わる行動は確認されなかった。確認状況から、周辺に生息する個体が一時的に飛来したものと推定される。

オオタカについては、平成 30 年の調査により事業実施区域周辺では繁殖していないと推定されるため、事業実施による影響はないものと考えられる。

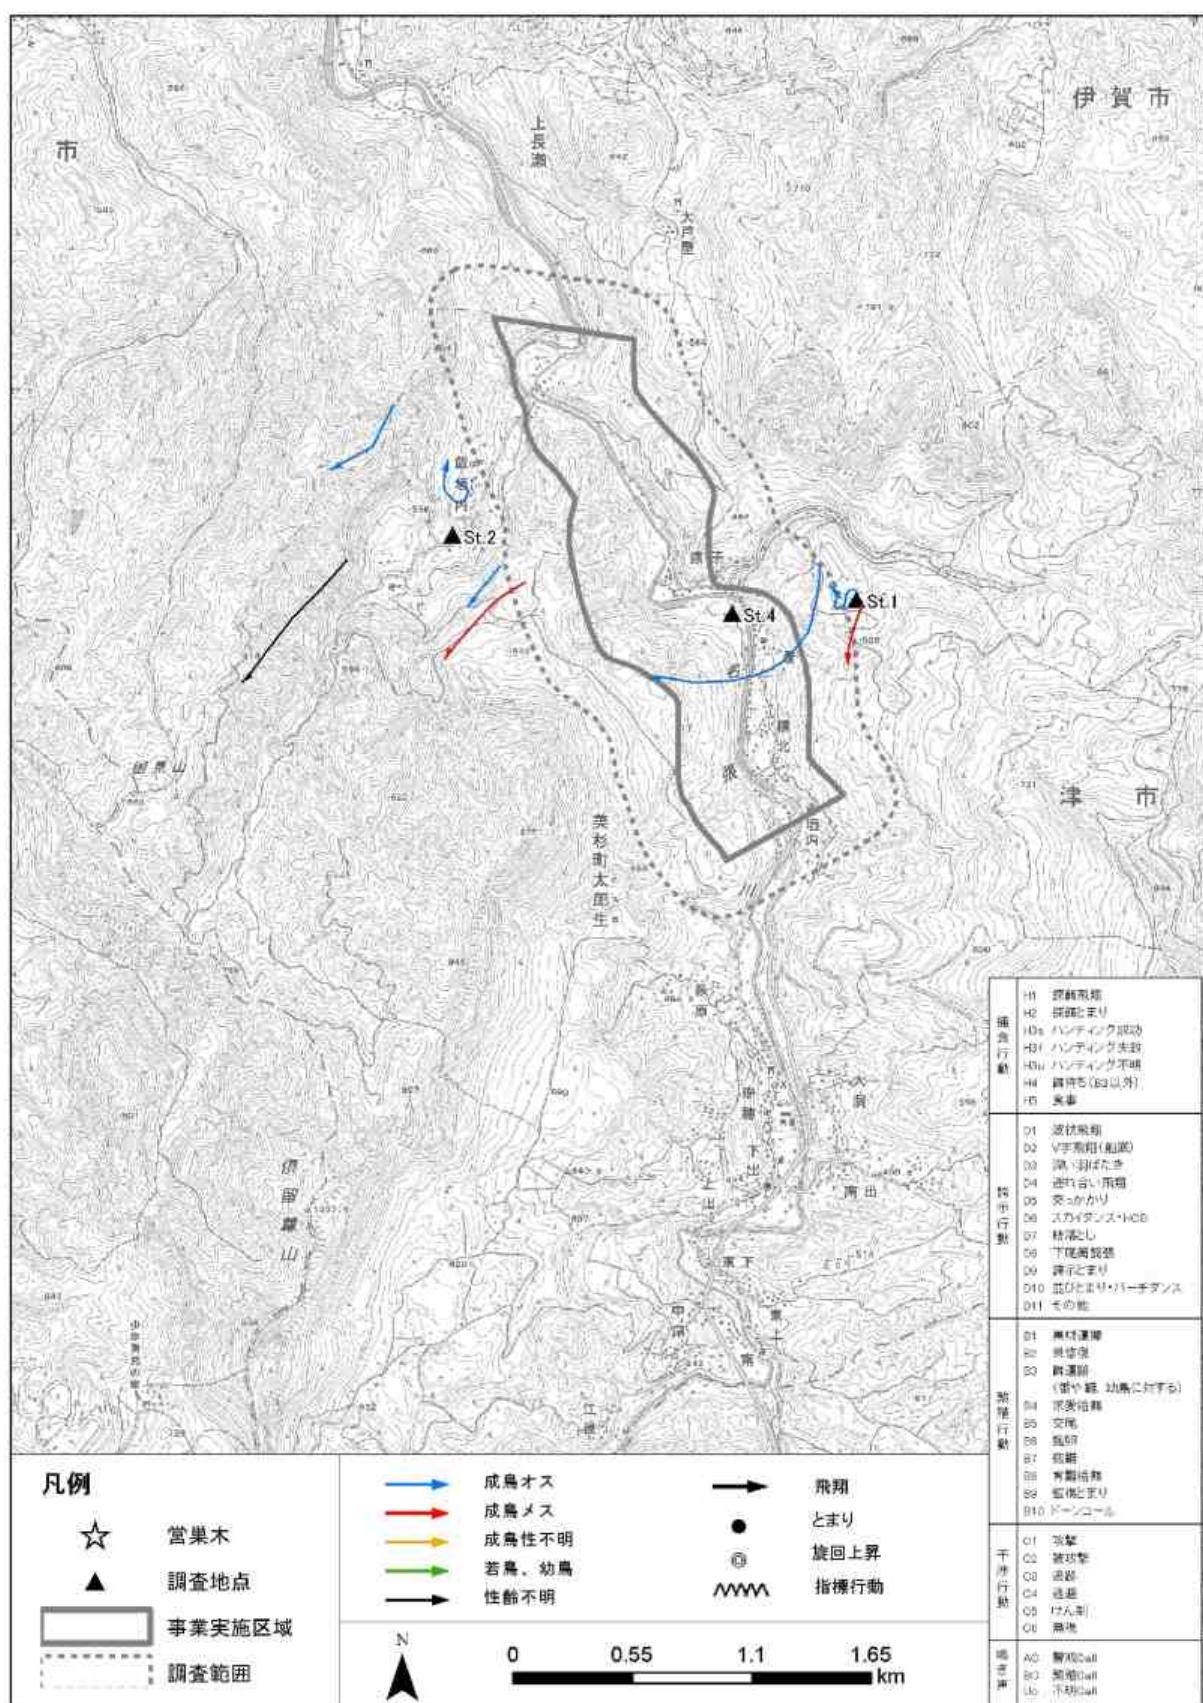
図 3.2.5 ハイタカ確認位置図（営巣地調査：H30年2月、4月）

平成30年繁殖期の調査におけるハイタカの確認状況は表3.2.5に、飛翔図は図3.2.5に示すとおりである。

本種は、平成30年2～8月の調査を通して計7例確認された。成鳥が8例、年齢不明が1例確認。2月調査では、猿子集落東側（St. 1）、飯垣内集落（St. 2）周辺で成鳥の飛翔が確認された。4月調査では、猿子集落西側（St. 2西側）で成鳥の飛翔が確認されたが、繁殖期にあたる5月以降に出現がない。確認状況から、周辺に生息する個体が一時的に飛来したものと推定される。

ハイタカについては、平成 30 年の調査により事業実施区域周辺では繁殖していないと推定されるため、事業実施による影響はないものと考えられる。

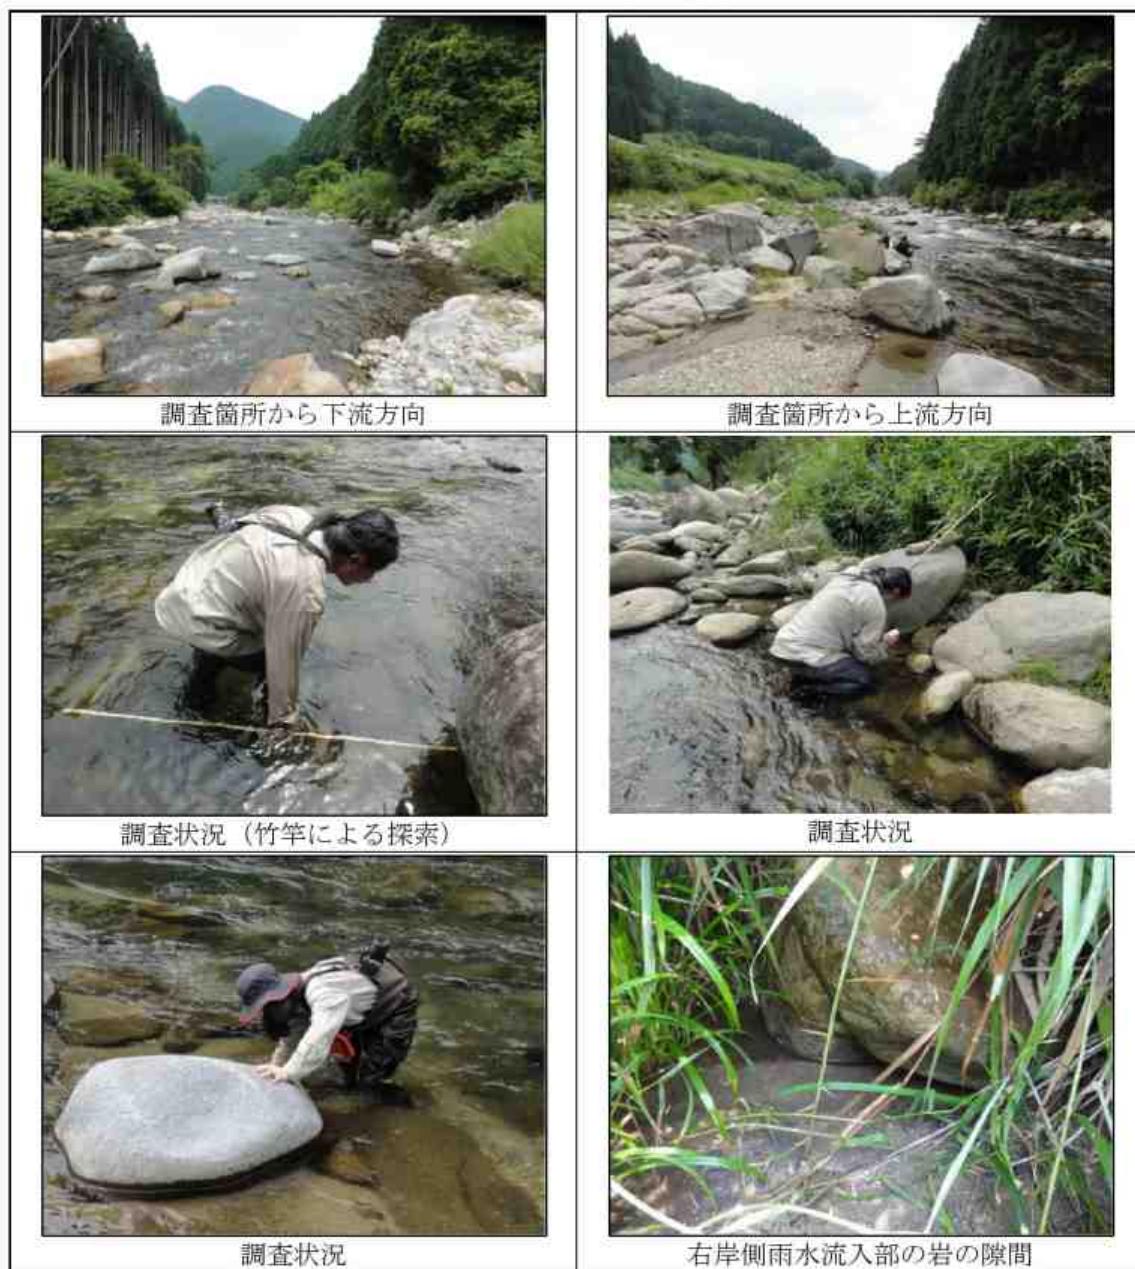
表 4.1.1 オオサンショウウオ調査実施状況（7月調査）

オオサンショウウオ調査の結果、本事業による改変箇所及びその周辺において、オオサンショウウオの巣穴は確認されなかった。また、オオサンショウウオの個体は、成体、幼生、卵共に確認されなかった。調査の実施状況を表 4.1.1～表 4.1.2 に示した。

河川に影響を与える工事箇所及びその周辺において、オオサンショウウオの確認はなかった。オオサンショウウオの生息状況については、評価書に記載した措置以外に新たな措置を講じる必要は認められなかった。

河川環境に影響を生じる可能性が高い工事を実施する場合は、事後調査計画に基づき次年度以降も引き続き調査を実施する。
