令和 2 年度  
一般国道 368 号（下太郎生拡幅）道路整備事業  
環境影響評価事後調査報告書

三 重 県 津 建 設 事 務 所

対象事業の名称 一般国道 368 号（下太郎生拡幅）道路整備事業

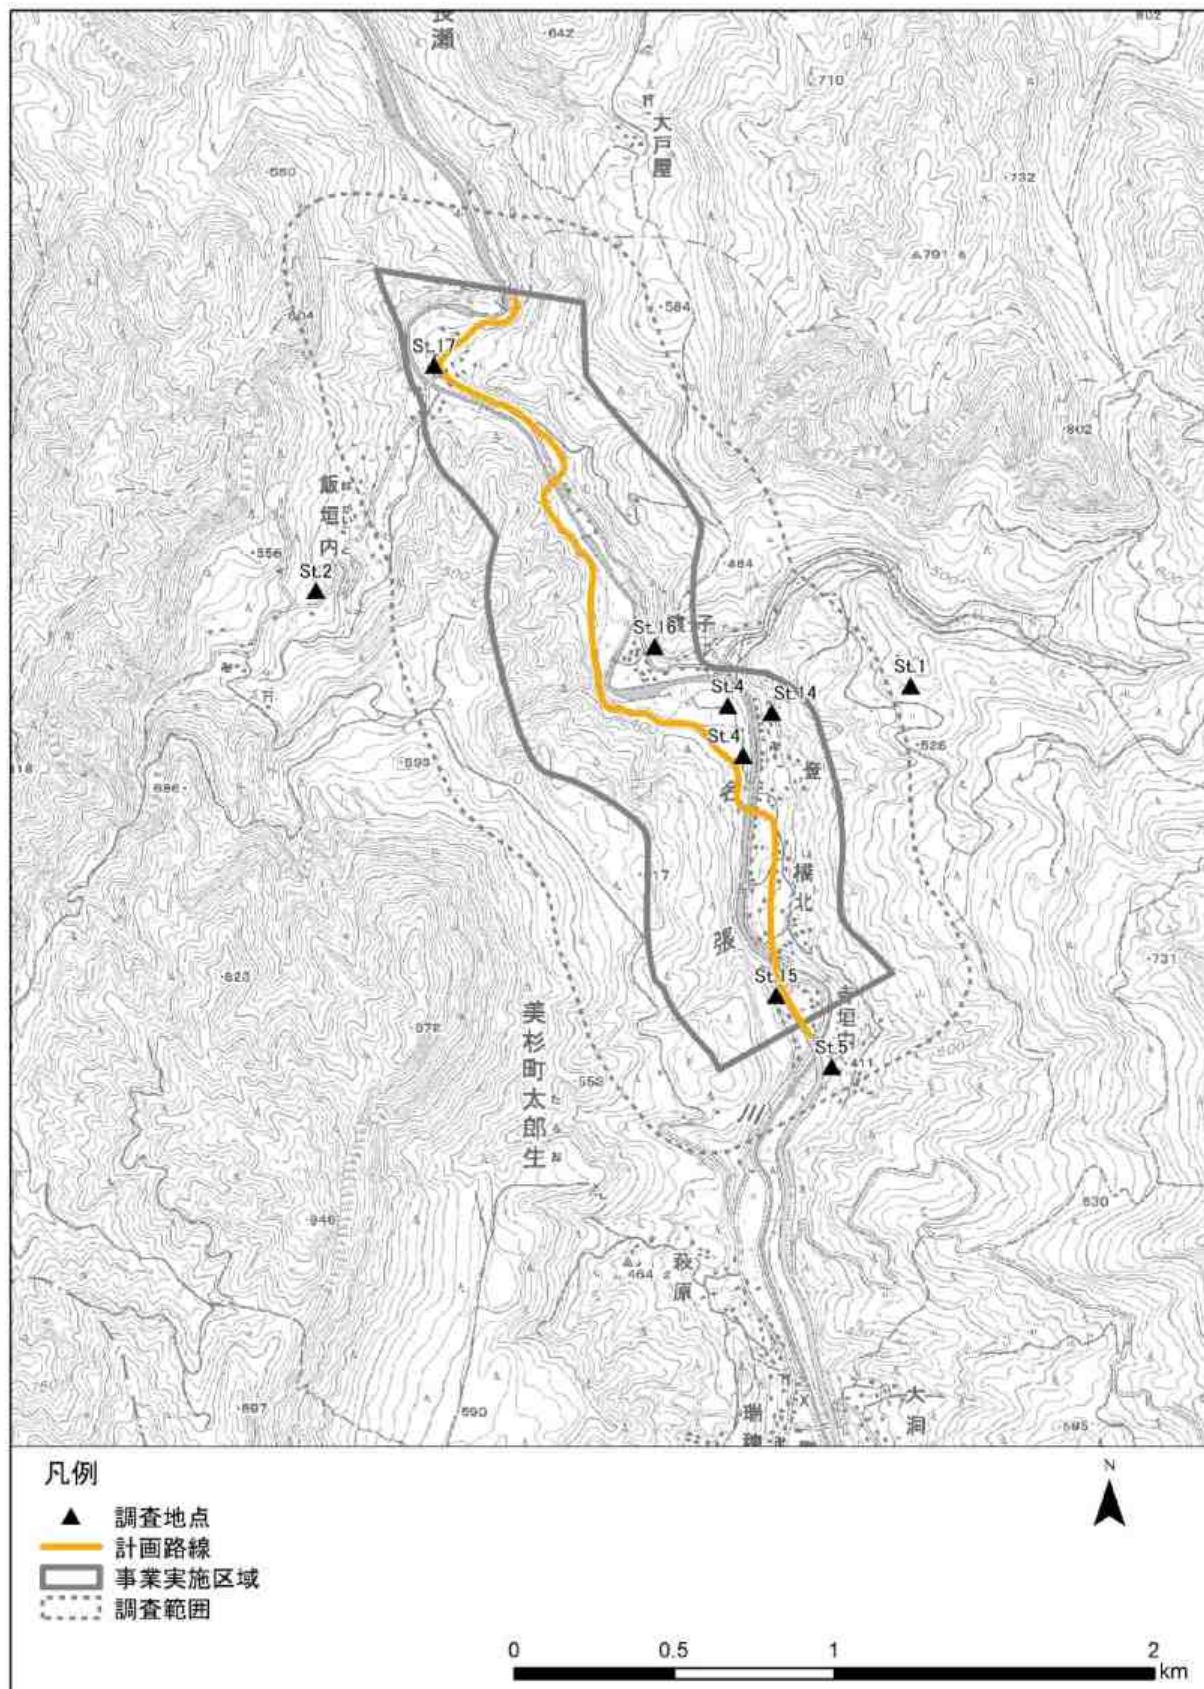
図 2.4.1 調査対象地域及び調査地点位置

なお、各調査時に使用する地点は、予め複数の調査地点を設定し、猛禽類の出現状況に応じて地点を選定し、調査を実施した。調査地点の概要は表2.4.1に、調査地点位置は図2.4.1に、調査地点からの眺望写真は表2.4.2に示すとおりである。

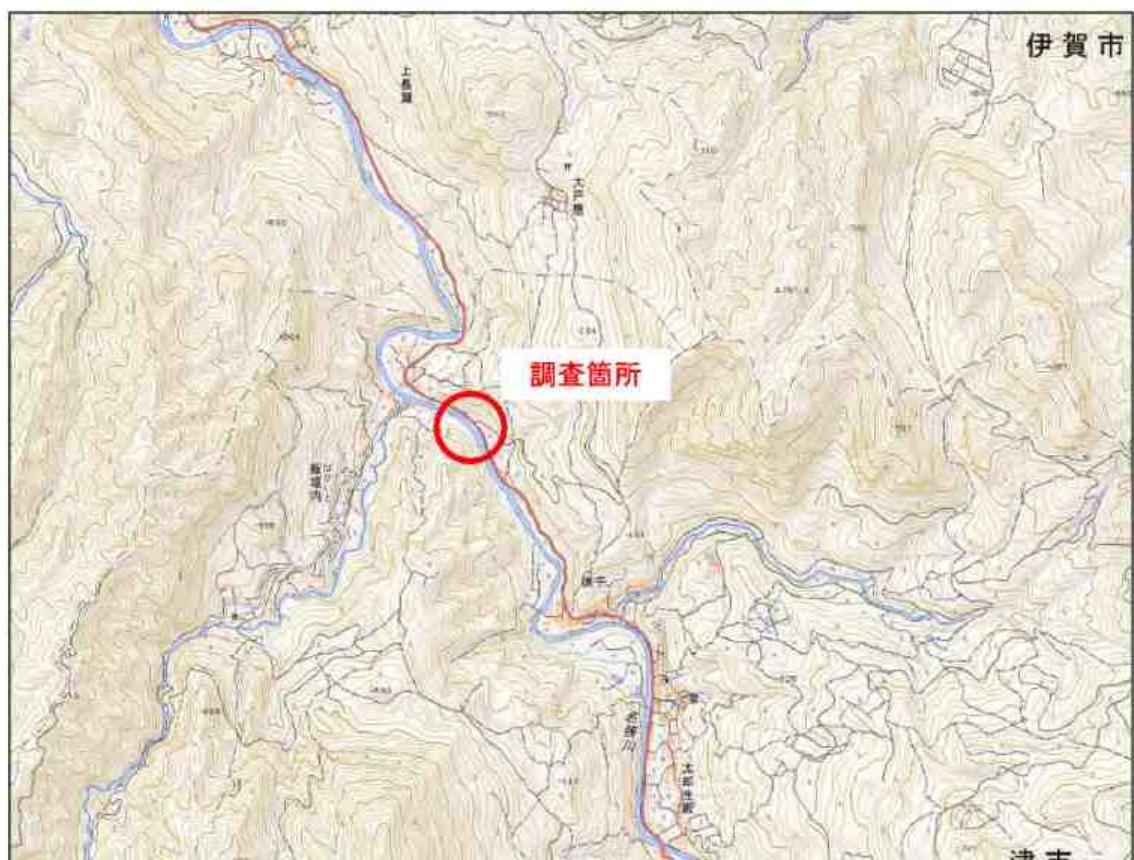
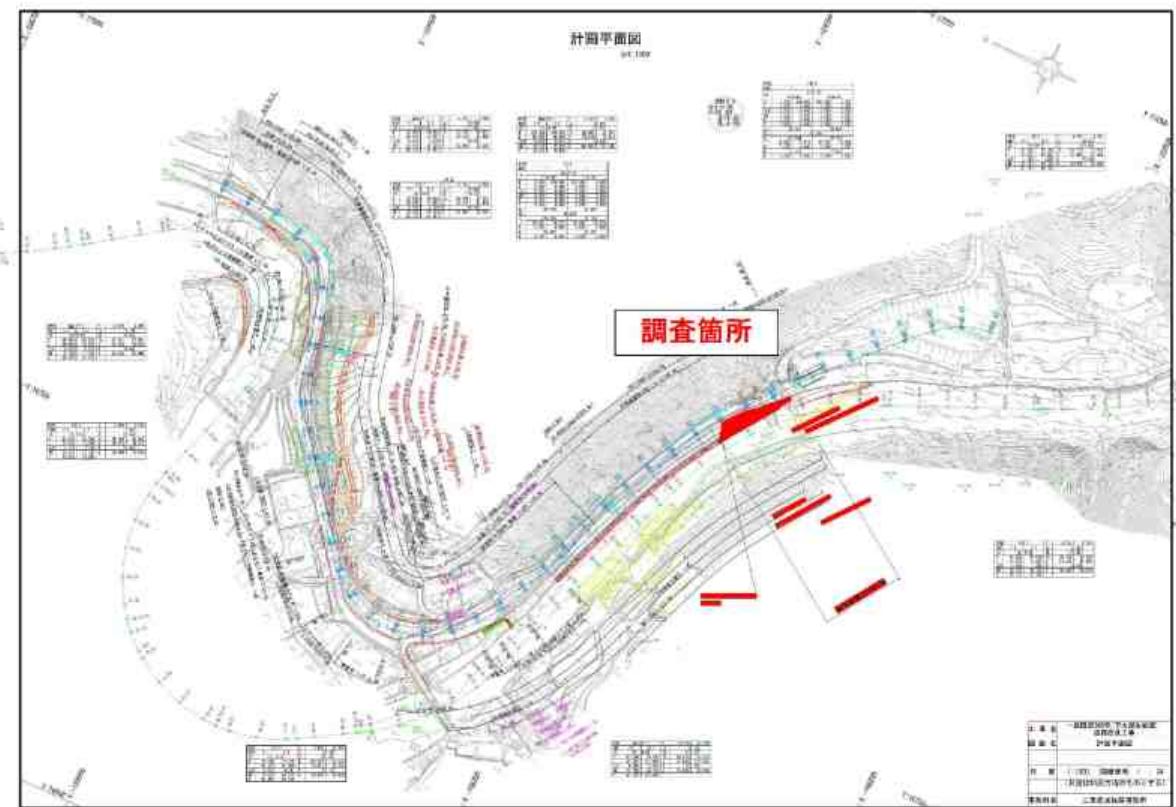
図 2.4.2 (1) オオサンショウウオ調査箇所位置図

調査箇所は図2.4.2に、現地の状況は表2.4.5に示すとおりである。名張川 飯垣内橋上流側において、1箇所で調査を実施した。

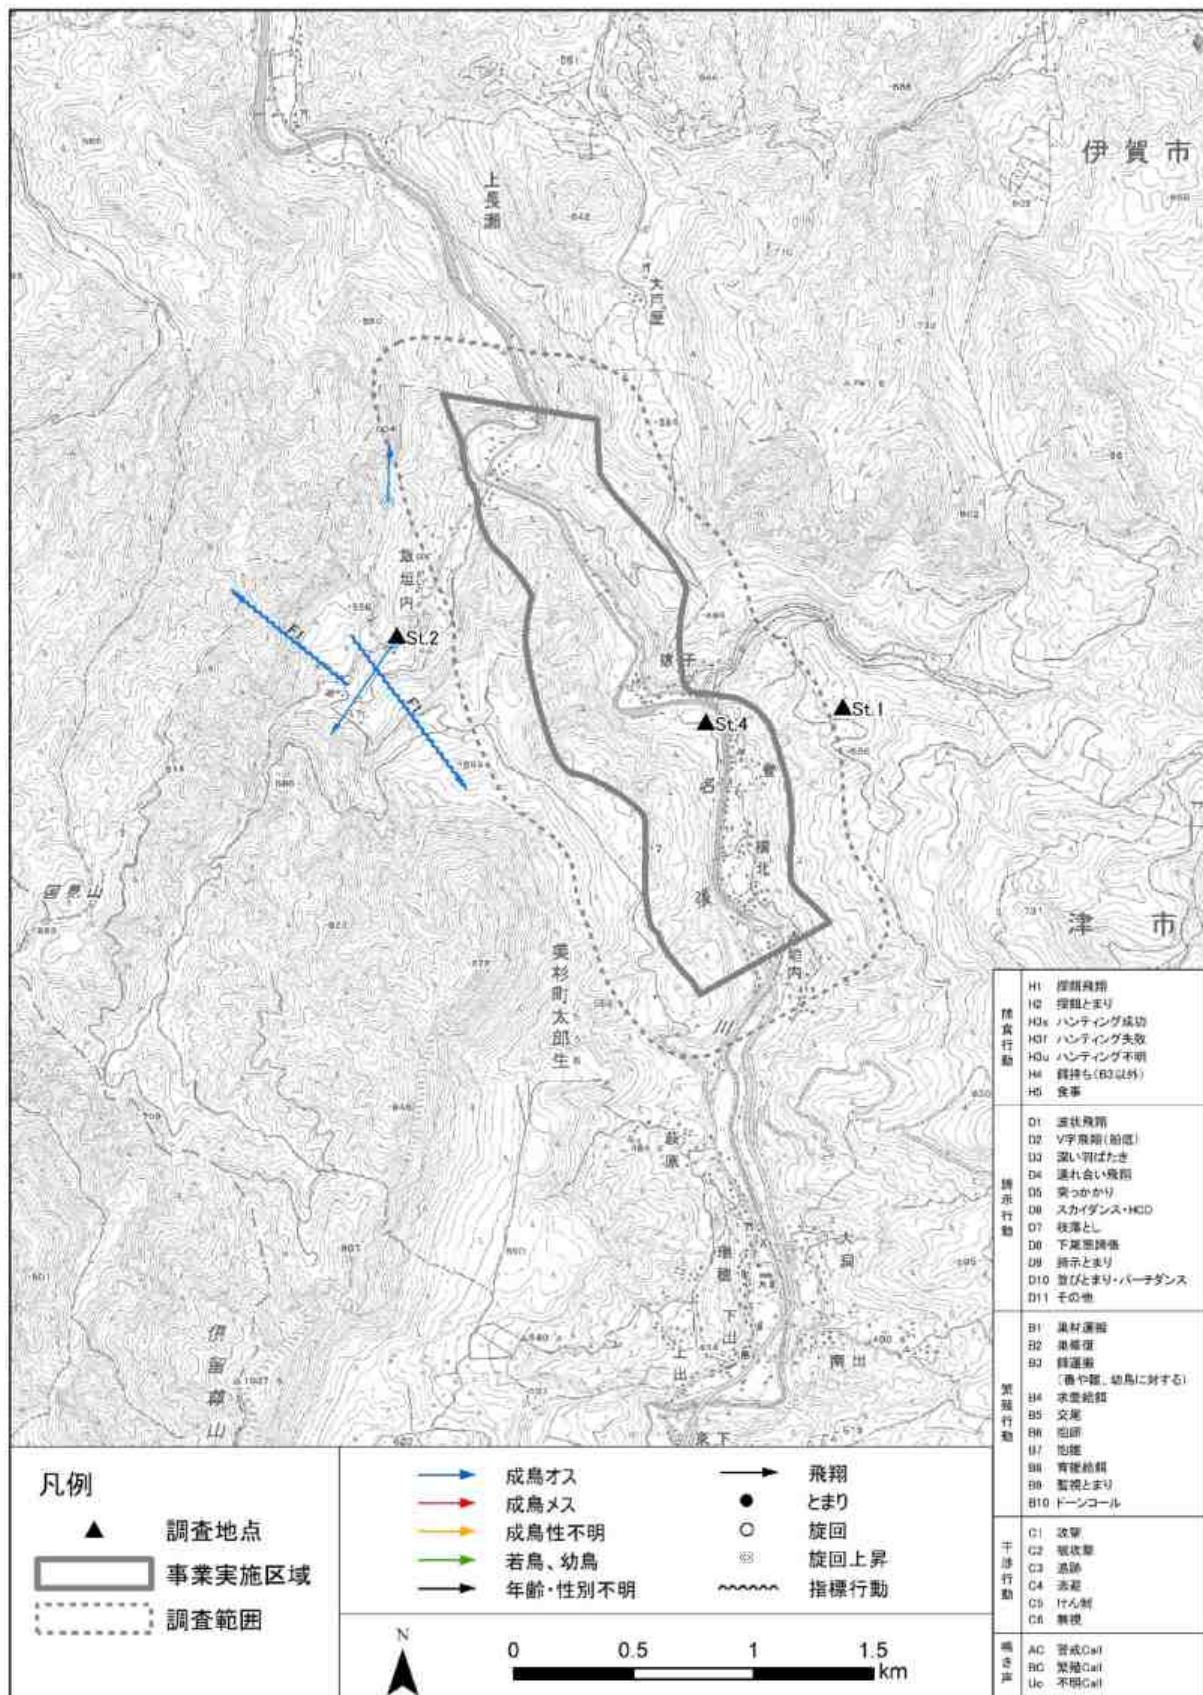
図 3.2.3 ハイタカ確認位置図（行動圏調査：令和2年2月～3月）

本種は、2～3月に事業実施区域の西側で飛翔が4例観察されたのみで、繁殖に関わる行動は確認されなかった。確認状況から、本種は事業実施区域周辺を越冬地として利用しているものと考えられる。

ハイタカは雄成鳥の飛翔のみで、指標行動は確認しておらず、確認時期から越冬個体が確認されたものと考えられる。事業実施区域周辺では繁殖は行われていないと考えられる。

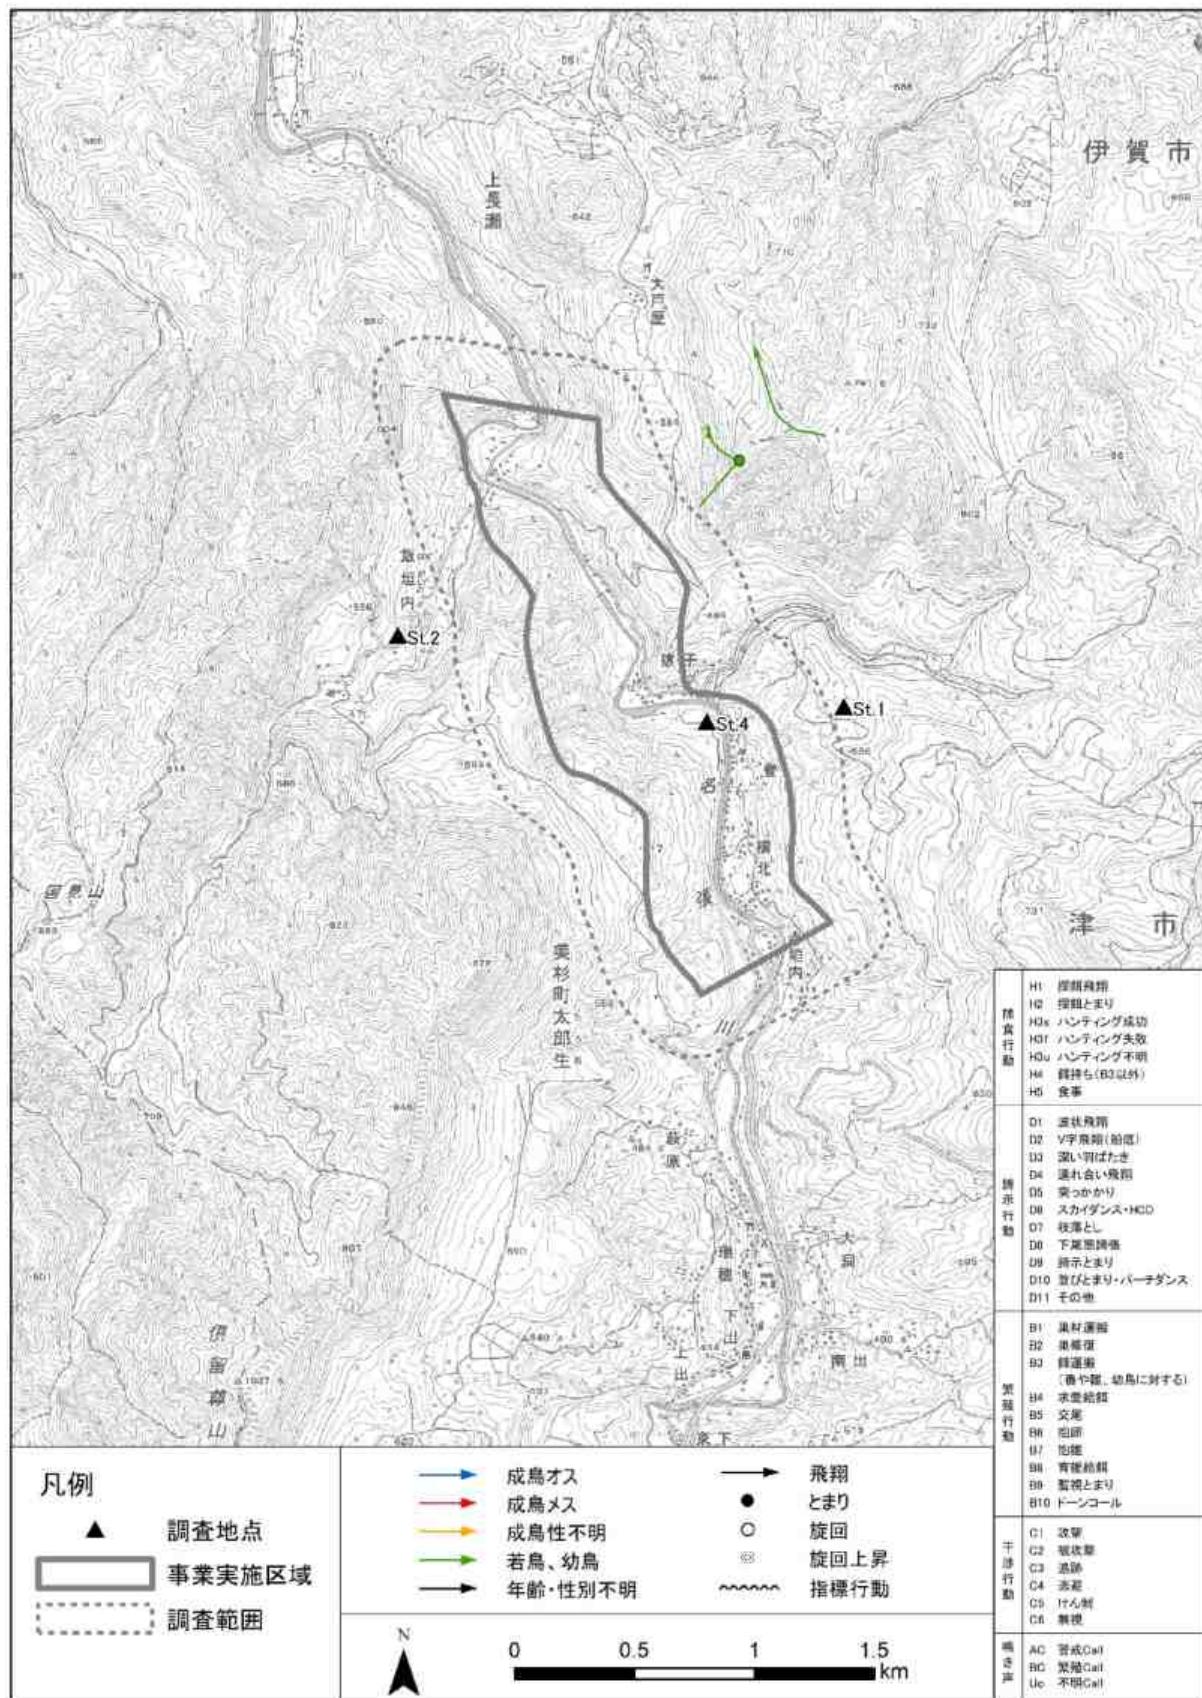
図 3.2.4 イヌワシ確認位置図（行動圏調査：令和 2 年 5 月）

本種は、5月に事業実施区域の東側で飛翔が2例観察されたのみで、確認個体が若鳥であることから、周辺地域での繁殖個体が、移動・分散を行なっている際に観察された可能性が高い。繁殖に関わる行動は確認されなかったことから、事業実施区域及びその周辺において繁殖していないものと考えられる。

イヌワシは確認個体が若鳥であることから、周辺地域での繁殖個体が、移動・分散を行なっている際に観察された可能性が高い。今後の調査時にも観察される可能性もあり、本種の行動に留意する必要がある。

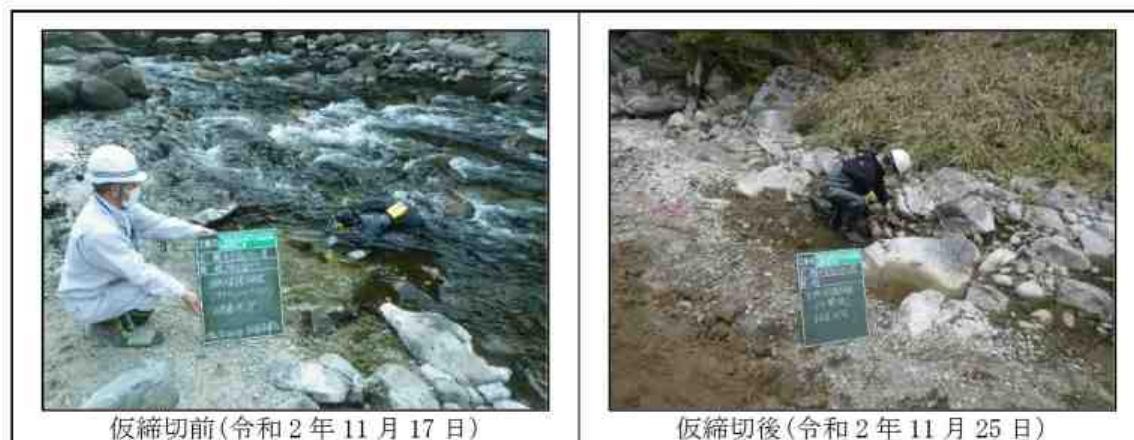
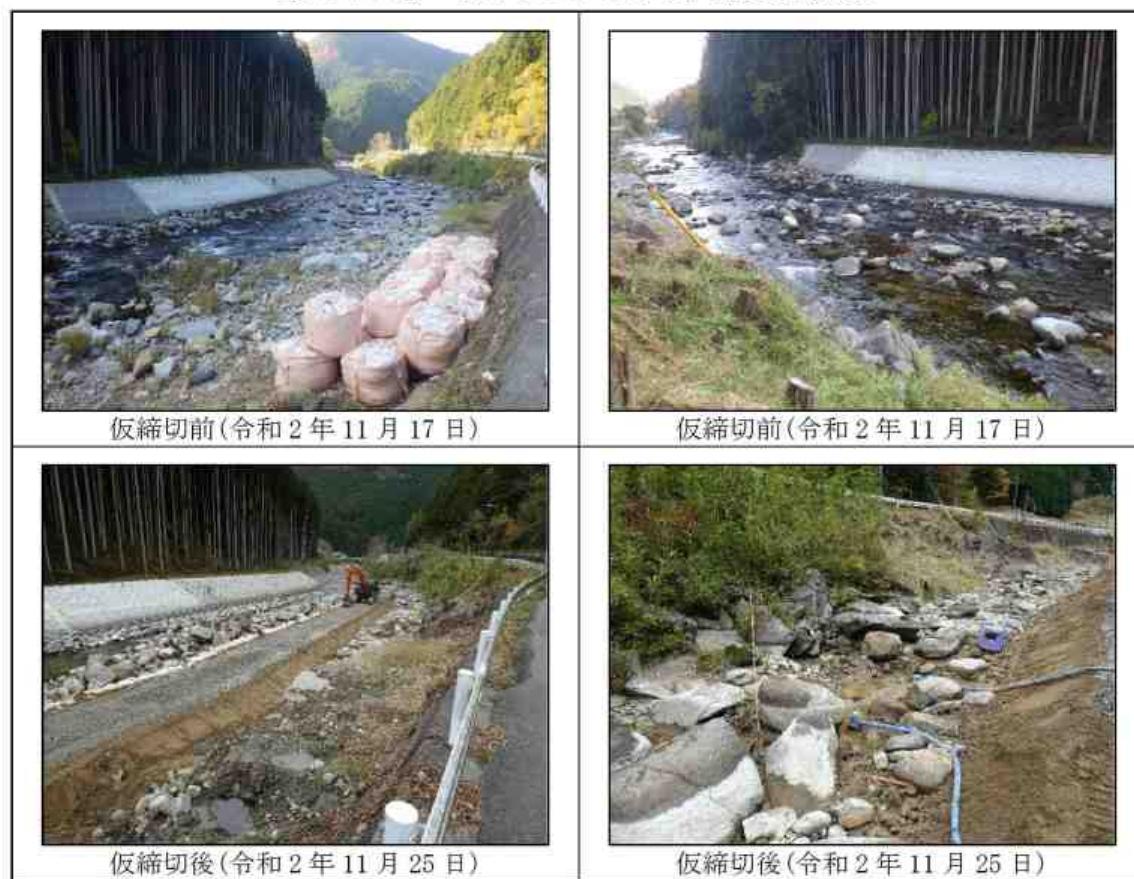
表 4.1.1(2) オオサンショウウオ調査環境写真

オオサンショウウオ調査の結果、工事の施工による改変箇所及びその周辺において、オオサンショウウオの巣穴は確認されなかった。また、オオサンショウウオの個体は、成体、幼生、卵共に確認されなかった。調査の実施状況を表 4.1.1 に示した。

河川に影響を与える工事箇所及びその周辺において、オオサンショウウオの確認はなかった。オオサンショウウオの生息状況については、評価書に記載した措置以外に新たな措置を講じる必要は認められなかった。
