亀山試験施設用地造成事業
に係る環境影響評価
事後調査報告書

令和3年 3月

株式会社豊田自動織機

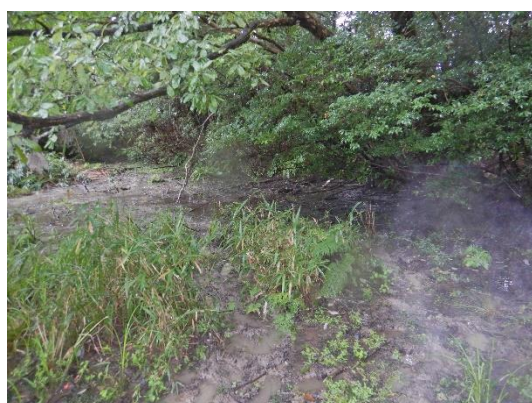
調査の結果、移植先ではオオタニシの生息は確認できませんでした。また、他のタニシ類も確認されず、カワニナが少数確認されたにとどまりました。なお、移植先は前回調査時とほぼ同様に全般に水位が低く、湿地状になっていました（写真 2-5-1）。

写真 2-5-1 移植先(池・湿地②)の状況

区分	調査実施日及び調査地点	調査結果及び事後調査結果により必要となった環境保全措置の検討
緑化回復状況	<p>【調査時期】 令和2年10月1日</p> <p>【調査場所】 事業実施区域内の造成緑地3箇所</p>	<p>緑化区域3地点において植物相調査及び指標木の生育状況調査を実施した結果、全ての地点で昨年度より確認種数が増加するとともに、多様な先駆植物がみられ、植生の回復過程にあることが確認された。また、植栽樹木については、今回調査対象とした指標木の全てが良好な生育状態であった。</p> <p>以上のことから、現時点で特に新たな環境保全措置は必要ないと考えられ、次年度も同一の調査地点及び指標木を対象として事後調査計画に基づく調査を継続し、植生回復の状況を監視していくこととする。</p>
重要な水生生物 (オオタニシ)	<p>【調査時期】 移殖5年後：令和2年9月4日</p> <p>【調査場所】 移殖地（池・湿地②）及び隣接する池</p>	<p>移殖地及び隣接する池で調査を実施したが、オオタニシの生息は確認できなかった。</p> <p>以上のことから、次年度は移殖地の再整備による生息環境の創出や保護増殖に取り組むとともに、その後の経過観察を継続することとする。</p>

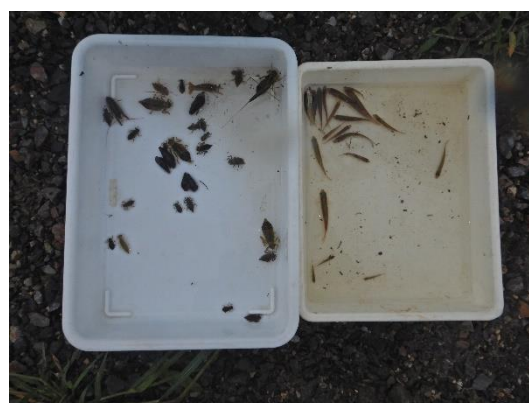
また、移植個体が隣接する池に移動した可能性も考慮し、同池の水際付近で広く調査を実施しましたが、本種は確認できませんでした。なお、調査時にはウチワヤンマ、タバサナエ、ギンヤンマ、オオヤマトンボ、コシアキトンボなどのトンボ類、ミズカマキリ、アメリカザリガニおよびタモロコ、モツゴなど平地から丘陵地の樹林に囲まれつつも比較的開放的な池沼に生息する魚類や水生生物が多数確認されました（写真 2-5-2）。

写真 2-5-2 確認された水生生物

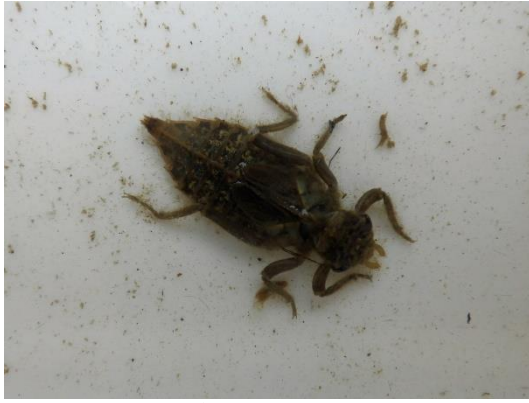
このうち、タバサナエは「環境省レッドリスト 2020」（環境省、令和 2 年 3 月）及び「三重県レッドデータブック 2015」（三重県、平成 27 年 3 月）においてともに準絶滅危惧種（NT）に選定されています（写真 2-5-3）。現地調査では、池において複数の幼虫が捕獲されました。

写真 2-5-3 確認されたタバサナエ幼虫

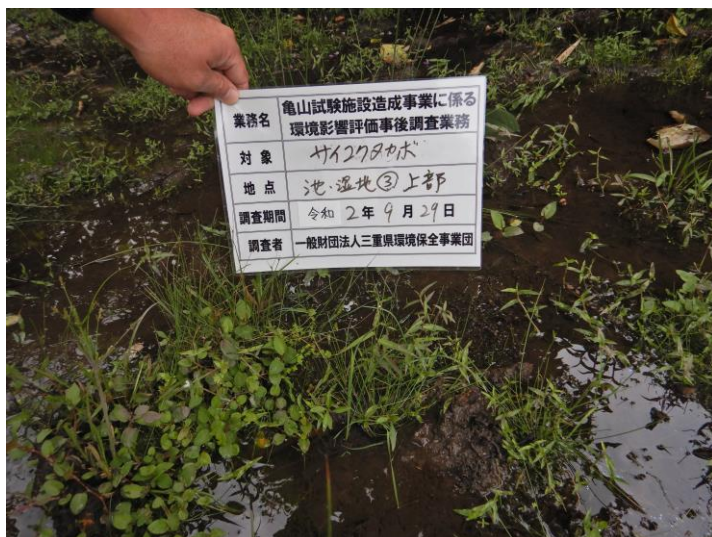
「池・湿地③（上部）」については、平成 30 年度に「池・湿地②」での移植 3 年後の調査で生育が確認されたサイコクヌカボ、カサスゲを当該地へ再移植しており、移植 5 年後となる今年度の調査では、昨年度に引き続いてサイコクヌカボが生育する状況が確認されました。一方、カサスゲは確認されませんでした。

写真 2-2 重要な植物（サイコクヌカボ）の活着状況（令和 2 年 9 月 29 日 池・湿地③上部）

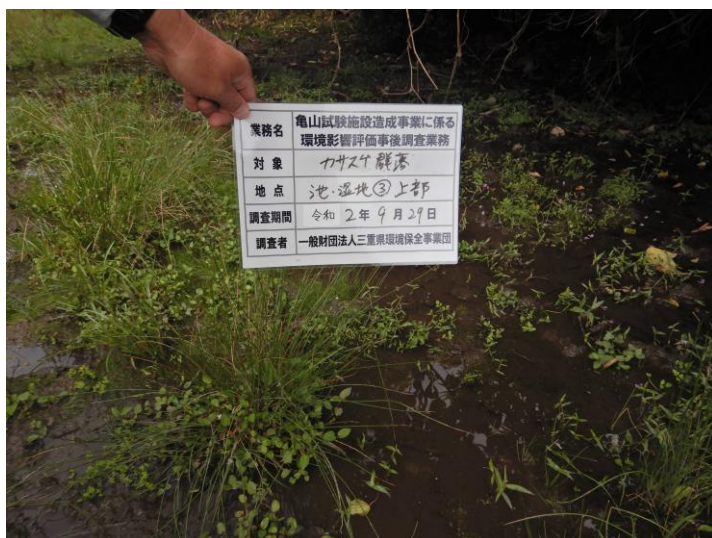
写真 2-3 重要な植物（カサゲ）の活着状況（令和 2 年 9 月 29 日 池・湿地③上部）

上記の「池・湿地③（上部）」でカサスゲが定着していなかったことも踏まえ、本種の当初の移植先であった「池・湿地②」の工事完了後の現状を確認することを目的として、移植 5 年後に相当する補足調査を実施しました。その結果、サイコクヌカボは 1 個体のみの確認でしたが、カサスゲは 250cm×300cm（100 株以上）の大きな群落へと回復していました。これらは、平成 30 年度の再移植時に地下に残存した根茎から再生したものと考えられ、生育状況も良好であったことから、そのうちの 20 株を「池・湿地③（上部）」に追加移植することとしました。

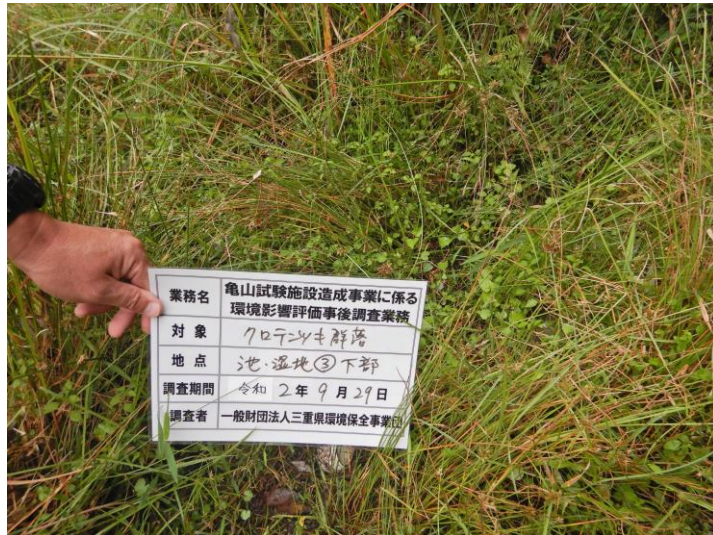
「池・湿地③（下部）」については、平成 28 年度にハマハナヤスリ、サイコクヌカボ、クロテンツキの播種を行っており、移植 4 年後となる今年度の調査では、昨年度に引き続きクロテンツキの生育が確認されました。一方、ハマハナヤスリとサイコクヌカボは今年度も確認できておらず、当該湿地の遷移の進行により他の植物が繁茂し、生育環境が変化したことがその原因と考えられます。

写真 2-7 重要な植物（クロテンツキ）の活着状況（令和2年9月29日 池・湿地③下部）

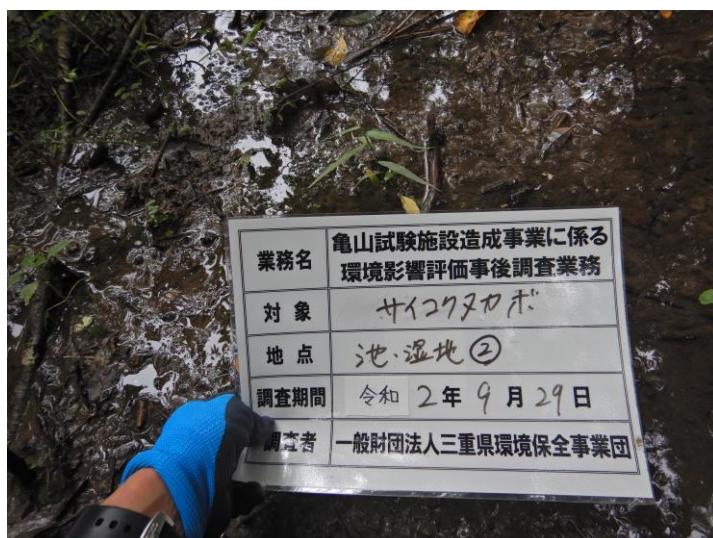
写真 2-10 重要な植物（サイコクヌカボ）の状況（令和 2 年 9 月 29 日 池・湿地②）

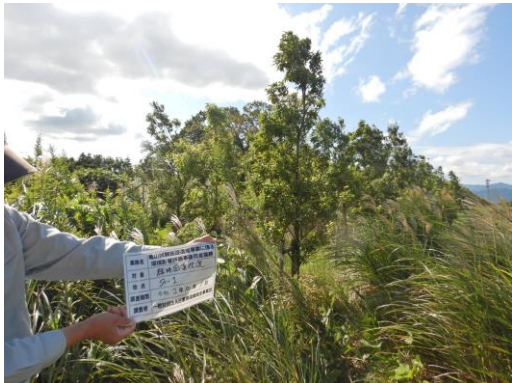
st-1 は造成された平場となっており、樹高 4~5m のアラカシ、シラカシが多数植栽され、その東側の事業実施区域外には既存の樹林が隣接しています。造成地の法肩に位置していることから、日当たりは良好です。今年度の調査では、植栽樹木の生育状況は全体的に良好でしたが、ススキ、クズ、セイタカアワダチソウといった高茎の草本植物の繁茂が顕著であり、一部にはクズが植栽樹の樹冠を覆っている状況もみられました。

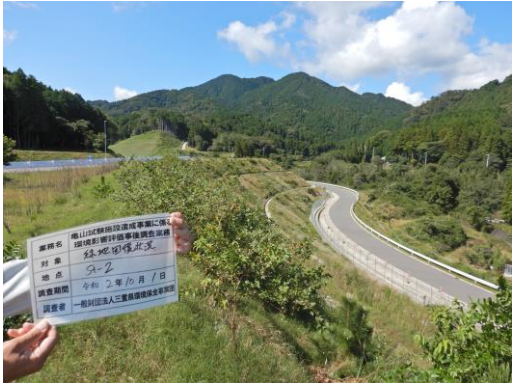
st-2 は北向きの盛土法面となっており、樹高 1m 前後のクロマツ、アラカシ、シラカシ、コナラ等の幼木が植栽されています。日当たりは夏場を中心に良好と考えられます。また、前田川を挟んだ対岸には、水田や樹林などの既存植生が広がっています。今年度の調査では、植栽樹木の生育状況は全体的に良好であり、後述するとおり多様な在来の草本植物がみられましたが、一部にはススキの生長が植栽樹を圧倒している状況もみられました。
