四 日 市 ソ ー ラ ー 事 業  
に 係 る 環 境 影 響 評 価  
事後調査報告書  
(令和2年度)

令和3年 5月

合同会社四日市ソーラー

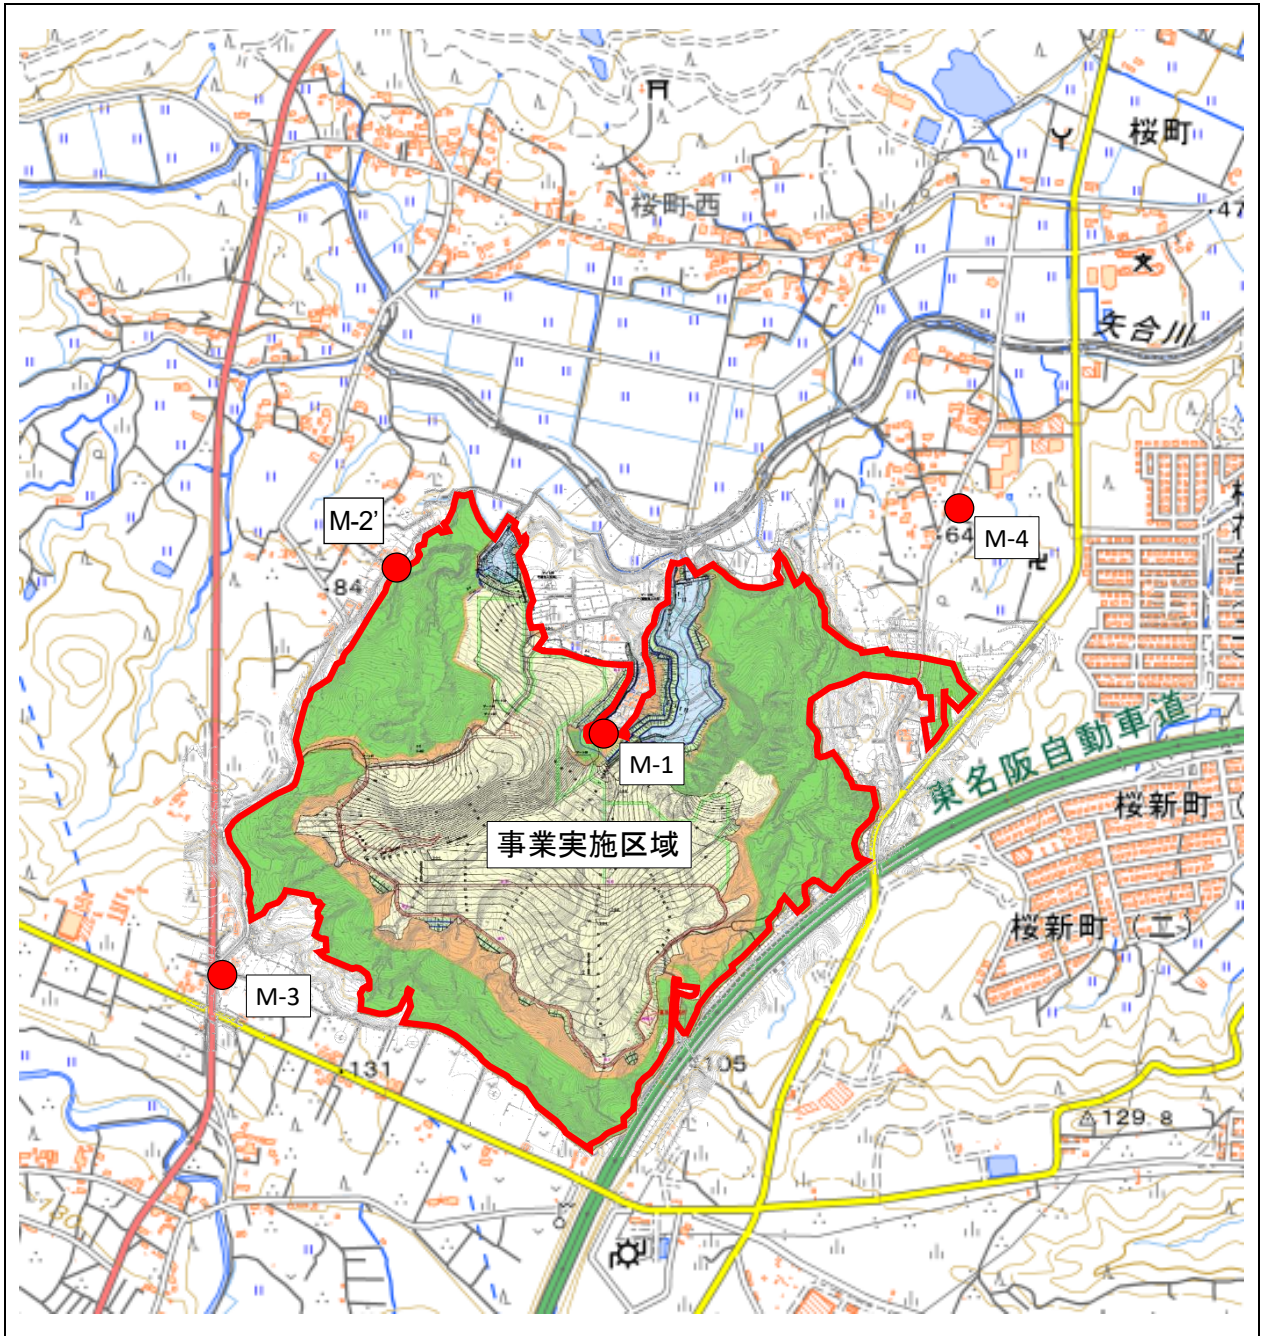
図 2-1-1 騒音・低周波音調査地点

調査地点の設置条件は表 2-1-1 に、設置位置は図 2-1-1 に示したとおりです。

調査地点は、評価書における予測地点であり周辺集落を代表する3地点（M-1、3、4）と、事業実施区域北西の敷地境界近傍の M-2' としました。なお M-2' は、事業実施区域北西の集落の予測地点である M-2 において調査機器設置場所の確保が困難であったことから、代替として事業実施区域内の最寄りの地点に選定したものであり、現況調査は実施されていません。

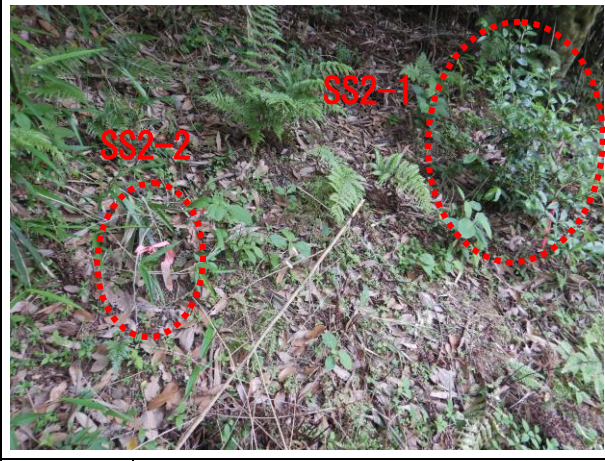
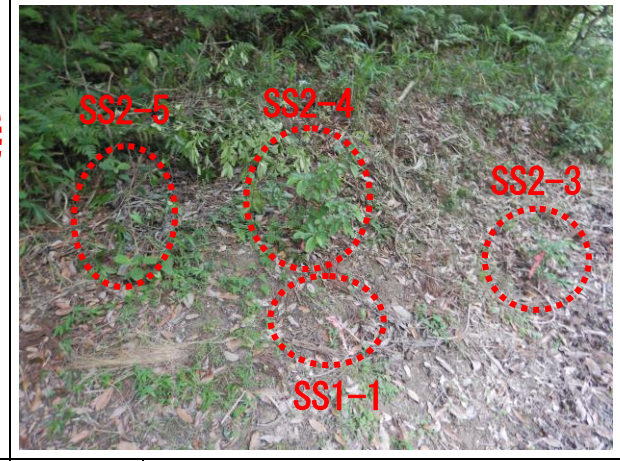
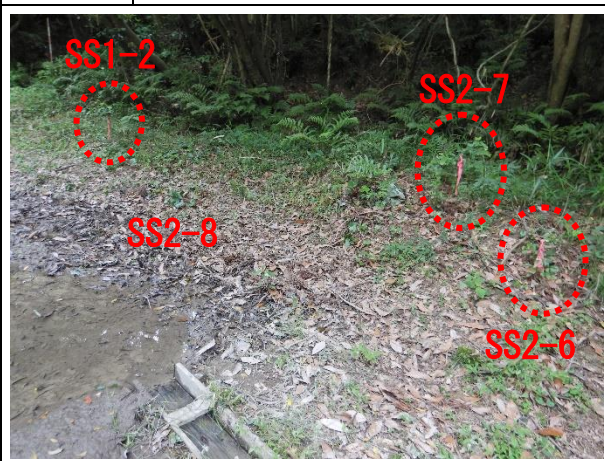
<p>実生個体 生育状況 (1年後)</p>	<p>実生個体 生育状況 (1年後)</p>

<p>実生個体 生育状況 (1年後)</p>

SS2-1 及び SS2-2。SS2-1 は新葉・新梢が展開していたものの、虫による食害がみられた。SS2-2 は掘り起しにより枯死していた。

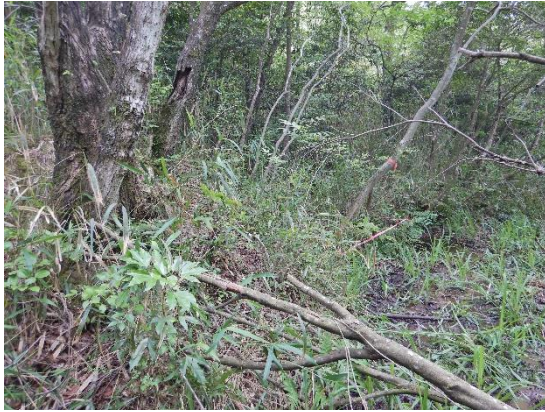
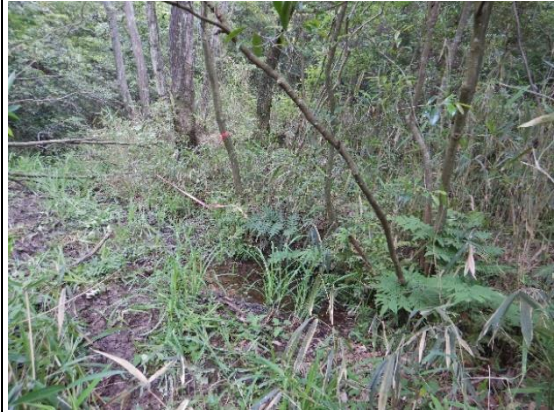
撮影方向①-1	撮影方向①-2
概況	対象区域は谷底部の緩やかな傾斜地となっており、水田耕作跡地（棚田）に由来する湿地とコナラ林が混在しているが、コドラートを設置した植分は、比較的コナラがまとまって生育している。高木層・亜高木層ではコナラが優占しているものの、被度はそれほど高くない。なお、下層では下草刈りや間伐等を行われていないものとみられ、常緑樹の幼木やネザサの繁茂が顕著にみられる。

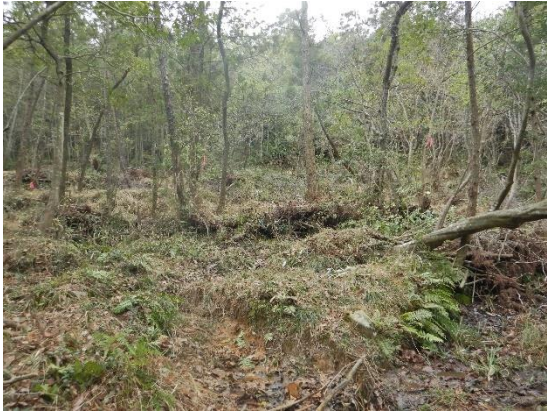
整備後の 状況	ネザサ等の除草、スギ幼木の除伐を実 施。(令和3年3月30日)	整備後の 状況	イヌツゲ等の樹木の枝払い等を実施。 (令和3年3月30日)

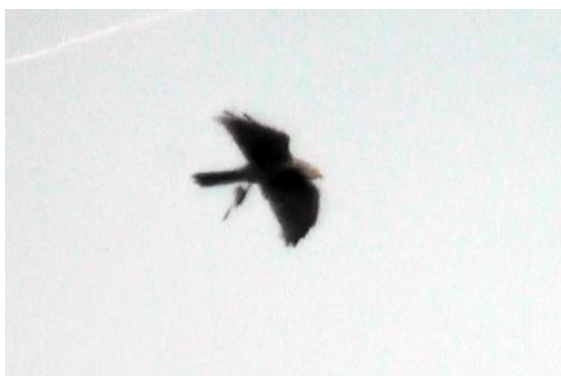
20例が確認されました。このうち事業実施区域北東側の既知の営巣地付近で確認された個体は概ね当該個体と見られますが、その他の地域で確認されたものの多くは、事業実施区域西側に定着する隣接個体や侵入個体と考えられます。なお、既知の営巣地付近には、既に当該つがいと見られる雌雄成鳥が定着しており、営巣地に接近する侵入個体や他種（トビ、ノスリ等）に対する排除行動が見られた他、矢合川沿いの耕作地や林縁部で探餌やハンティング等が見られ、餌を持って飛翔する事例も確認されました（写真2-5-1）。一方、事業実施区域西側では、隣接個体と見られる個体が度々姿を見せ、ソーラーパネル設置場所付近に出入りしたり、上空で深い羽ばたきの誇示飛翔を行うのが確認されました（写真2-5-2）。

写真 2-5-1 餌を掴んで飛翔するサシバ成鳥

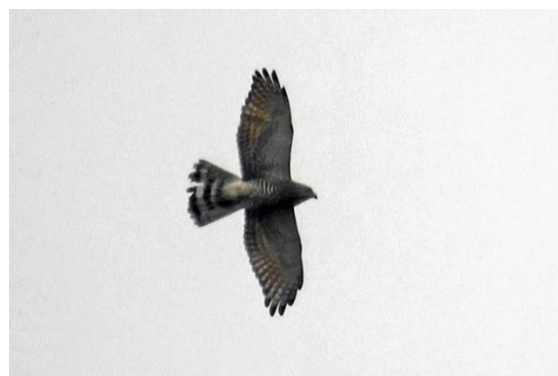
写真 2-5-2 誇示飛翔をおこなったサシバ成鳥

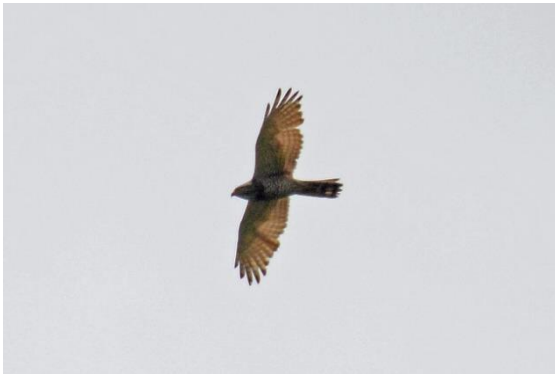
27例が確認されました。このうち事業実施区域北東側の既知の営巣地付近で確認された個体は概ね当該個体と見られますが、時々若鳥（同所で昨年巣立った個体の可能性）が出現していました。また事業実施区域西側や国道306号を挟んだ西側一帯では、隣接個体または侵入個体と見られる別個体も確認されました。なお、当該雄成鳥（写真2-5-3）は4月調査時と同様、営巣地に接近する

写真 2-5-3 飛翔する当該雄成鳥

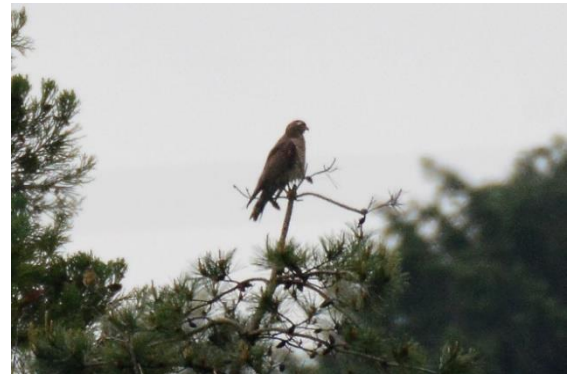
侵入個体やトビ等に排除行動を行いましたが、雌成鳥（写真 2-5-4）は既知の営巣地付近でとまる等、あまり動かず出現頻度も低下しました。また既知の営巣地から若鳥（写真 2-5-5）が出現する事例がありましたが、当該の雄成鳥に追い立てられていました。これらとは別に事業実施区域西側の一带では当該個体とは別の雄成鳥（写真 2-5-6）が度々姿を見せ、同時に出現した若鳥を追い立てる様な行動を行っていました。なお、国道 306 号西側で出現した個体は、前述の個体とは欠損等の特徴から別個体でした。

写真 2-5-4 木にとまる当該雌成鳥

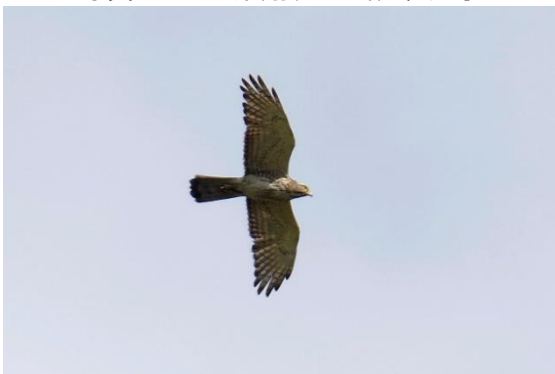
写真 2-5-5 営巣林付近から出現した若鳥

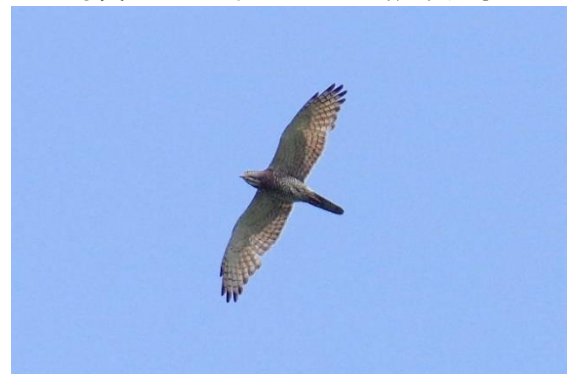
写真 2-5-6 飛翔する隣接雄成鳥

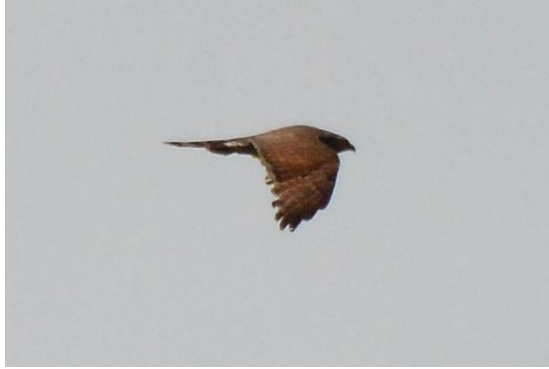
30 例が確認されました。このうち事業実施区域北東側の既知の営巣地付近で確認された個体は概ね当該個体と見られますが、稀に侵入個体と見られる個体も確認されました。なお、当該個体では雄は頻繁に姿を見せ、餌の運搬や侵入個体等に対する排除行動を行うのが確認されましたが（写真 2-5-7）、雌は 5 月調査時と同様、あまり姿を見せませんでした（写真 2-5-8）。なお、これまでの調査で営巣が示唆されている事業実施区域北東側の残存緑地に林内踏査を実施した結果、工事中（平成 30 年）に確認したのとは別のスギに新たな巣が架けられており、巣内に白い綿羽の雛が少なくとも 1 個体いるのが確認されました（写真 2-5-9、表 2-5-3）。

写真 2-5-7 侵入個体を追う当該雄成鳥

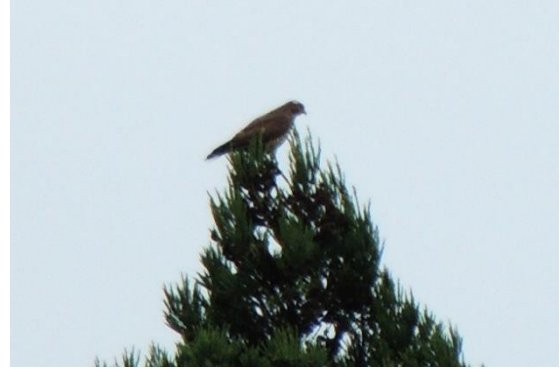
写真 2-5-8 木にとまる当該雌成鳥

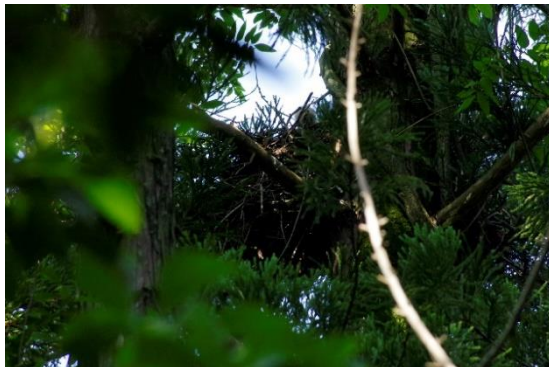
写真 2-5-9 確認されたサシバの巣と巣内雛

樹種	スギ(途中からフジが絡んでいる)
樹高(m)	22~23m(目測)
胸高直径(cm)	59cm(周囲185cm)
架巢高(m)	15~16m(目測)
架巢型	樹幹型
巢外径(cm)	50cm×60cm
巢の厚み(cm)	25cm
立地環境	事業実施区域東端の谷右岸側。放棄田跡に植えられたスギ林と考えられる。この林内では大きい木。流路のすぐ脇に位置する。
備考	6月調査時に雛の確認は1個体のみだが、巣内が見づらいことから複数いた可能性は有る。

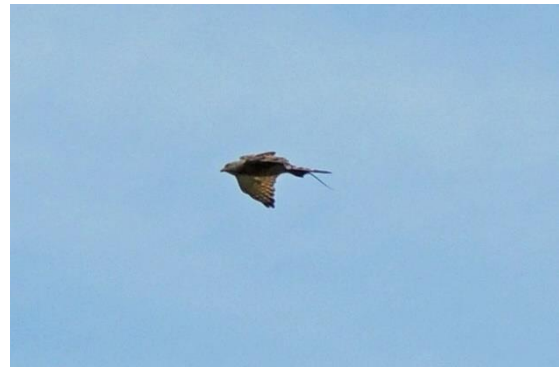
また、事業実施区域西側の一带では、国道 306 号を越えてソーラーパネル方向に飛来したり、同所から餌を携えて西方向に飛去する事例（写真 2-5-10）も複数回確認された他、国道 306 号より西側の一带で同所の当該個体と見られる成鳥が侵入個体と見られる個体に対し排除行動を行うのが確認されました。

写真 2-5-10 餌を持って飛翔する雄成鳥

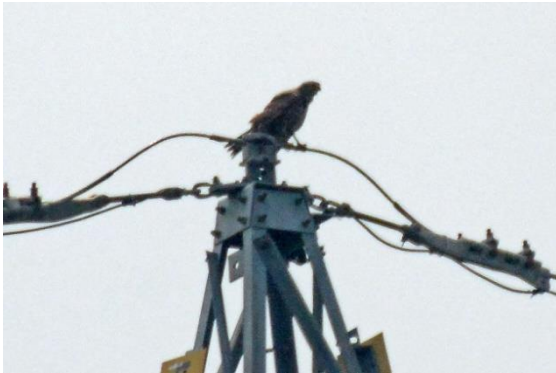
13例が確認されました。このうち事業実施区域東側の営巣地付近で確認された個体は概ね当該個体と見られますが、稀に侵入個体と見られる個体も確認されました。なお、侵入個体が出現した際には、当該雌成鳥(写真2-5-11)と見られる個体が出現し、排除行動を行いました。なお、営巣地付近では度々出現するものの、前回調査時までのような餌の運搬等は見られず、同所付近で幼鳥も確認されませんでした。事業実施区域の西側一帯でも複数の事例が確認されましたが、前回調査時のような餌の運搬等は確認されませんでした。なお、ソーラーパネル南西側の林縁部付近を飛翔する幼鳥が確認されました(写真2-5-12)。また、前回調査までの結果、営巣・繁殖の可能性が強く示唆された国道306号を挟んだ西側の一帯ですが、今回調査では1例のみの確認で営巣地の特定につながる情報は得られませんでした。そこで、過年度の営巣地付近一帯にしぼって林内踏査を実施し

写真 2-5-11 鉄塔にとまる当該雌成鳥

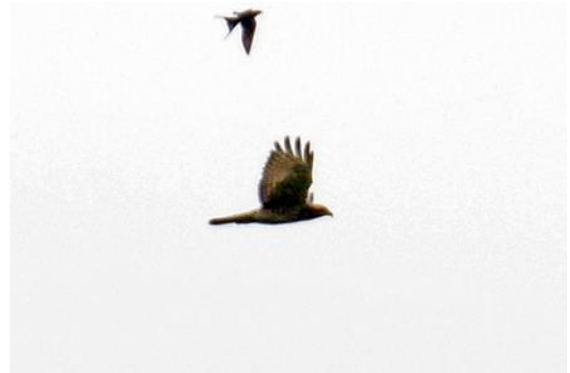
写真 2-5-12 飛翔するサンバ幼鳥

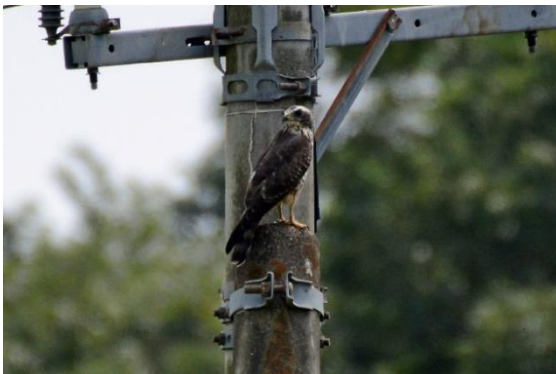
1 例が確認されました。確認されたのは本年巣立った幼鳥でした。本年の営巣地近傍の高圧鉄塔の頂部にとまって探餌を行った後、矢合川沿いの電柱に移動し、探餌を続けました（写真 2-5-13）。その後、飛び立ち旋回・帆翔で上昇した後、事業実施区域上空を通過して南寄りに滑翔し、同方向へ飛去しました（写真 2-5-14）。

写真 2-5-13 電柱にとまる幼鳥

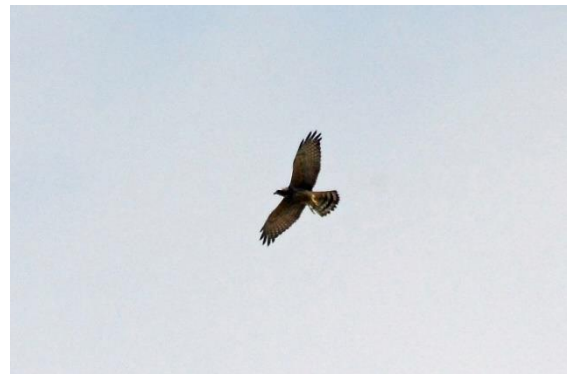
写真 2-5-14 上空で飛翔する幼鳥

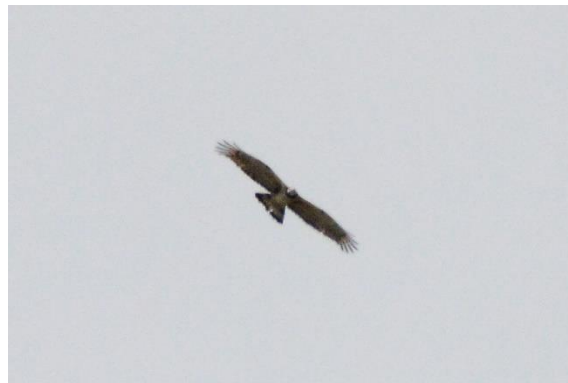
確認された5例のうち3例が雄成鳥であり、2例が性齢不明の個体でした。確認された雄成鳥はいずれも中間型の個体と見られることから、同一個体の可能性も考えられます。確認位置は性齢不明の1例を除き事業実施区域より西側の丘陵地一帯でした。多くが上空を飛翔する事例でしたが（写真2-5-15）、8月調査時に同所で確認された個体（性齢不明）は樹木にとまり、探餌を行っていたようでした。調査期間は本種の渡来から営巣・繁殖期にあたりますが、事業実施区域近傍での営巣・繁殖を示唆する情報は得られませんでした。

写真 2-5-15 飛翔するハチクマ

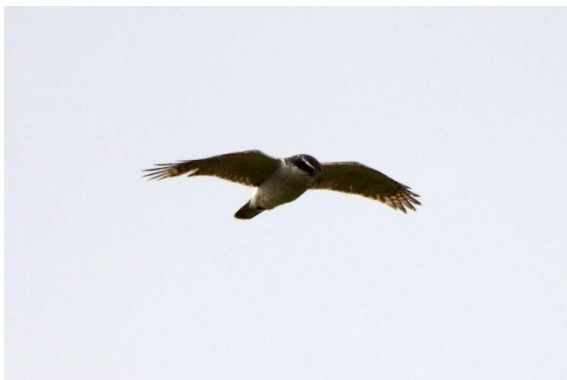
確認されたのはいずれも成鳥（雄タイプ、性不明）であり、4月調査時の確認個体は事業実施区域北側の耕作地上空を東方向へ飛翔しました（写真2-5-16）。また、7月調査時の確認個体は事業実施区域東側の高圧鉄塔にとまり、探餌を行っていたようでした（写真2-5-17）。調査期間は本種の営巣・繁殖期にあたりますが、事業実施区域近傍での営巣・繁殖を示唆する情報は得られませんでした。

写真 2-5-16 飛翔するオオタカ

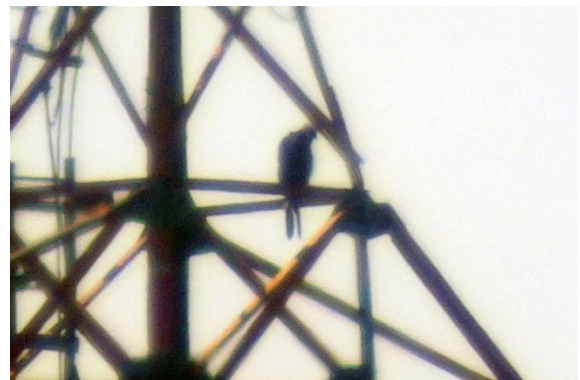
写真 2-5-17 鉄塔にとまるオオタカ

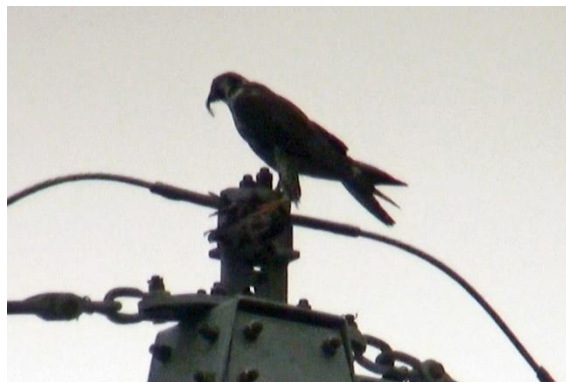
確認されたのは性不明の成鳥でした。確認された時、餌の小鳥を掴んでおり、とまった高压鉄塔上で羽をむしった後、餌を掴んだまま東方向へ飛去しました（写真2-5-18）。餌の運搬と見られますが、この事例以外に確認されませんでした。

写真2-5-18 鉄塔にとまるハヤブサ
