第8期管理型最終処分場建設事業に係る
事後調査報告書

—令和3年度 第1期・工事中2年目
及び第2期・工事中1年目—

令和4年5月

三重中央開発株式会社

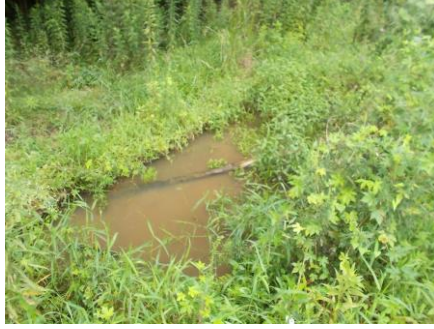
写真3-5-2 生息環境整備地の状況

生息環境整備地では、ミズアブは確認されなかったものの、生息環境整備地から北側約100mの草地において成虫が確認された。生息環境整備地では、令和3年3月に遮水シートを用いて小水域を整備後以降は、比較的安定した水域が形成されている。ここでは重要種であるコオイムシが確認されたほか、ヒメガムシ、マメガムシ、ヒメゲンゴロウ、キベリヒラタガムシ、マツモムシ、エサキコミズムシ、トンボ科の幼虫（ヤゴ）が多く生息していたほか、ホソセスジゲンゴロウやコシマゲンゴロウ、ギンヤンマの幼虫等も少数ながら確認された（写真3-5-2）。水域が安定して継続し、抽水植物等も生育するように醸成すれば、いずれは周辺に生息しているミズアブの新しい生息地として機能するものと考えられる。なお、ヒクイナ、オオヨシキリの生息確認も併せて行ったが、生息は確認されなかった。

整備水域の状況

今後も湿地環境の維持と、引き続き草刈り等を実施して、湿地環境に適さない植物の除去を継続して行う計画である。

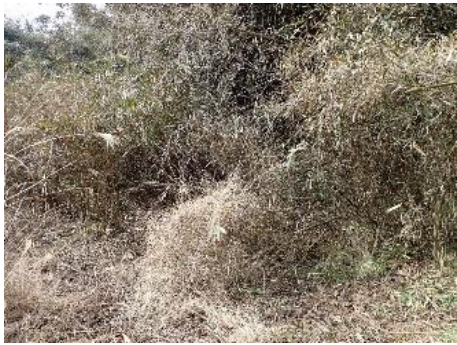
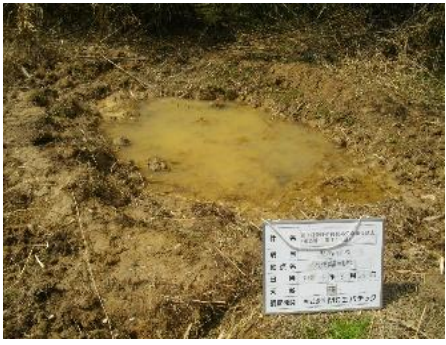
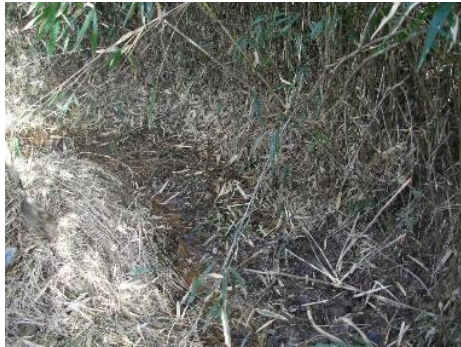
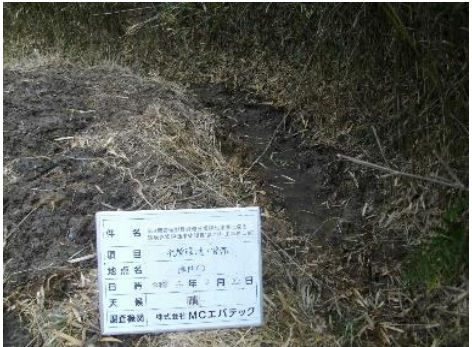
写真3-5-3(1) 代償措置の場所①における整備前後の状況

<p>地表は湿潤であったが、枯れ竹が覆いかぶさり、ネザサが繁茂していた。</p>

<p>枯れ竹を除去し、ネザサを刈り払った。地面を掘り込んで深みを創出した。</p>
	地点B

<p>表流水はわずかで、干上がっている箇所が多い。周辺から草に覆われていた。</p>

<p>流路を深くして溜まりを形成した。乾燥しすぎない程度に周辺の草を減らした。</p>

代償措置の場所①及び②共に、ネザサ等が繁茂していたため、草刈りを行った。水路については、表流水はわずかで、干上がっている箇所が多いため、流路を深くして溜まりを形成した。また、ニホンアカガエル、ヤマトサンショウウオ及びミナミメダカの保全対策地については、地表を掘り込んで遮水シートを敷いた。

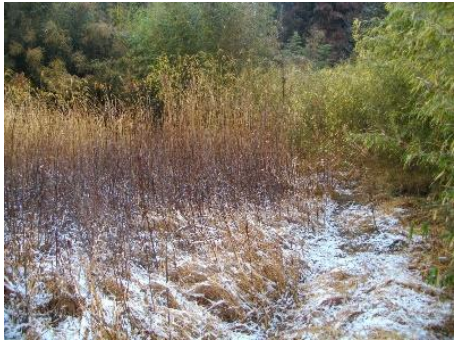
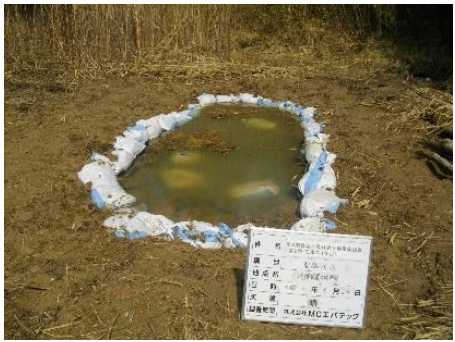
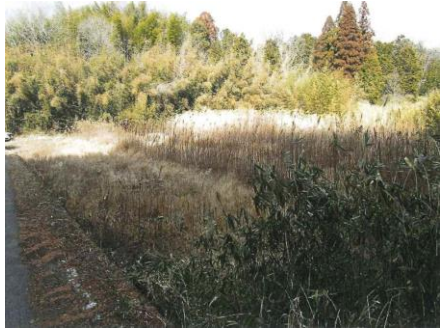
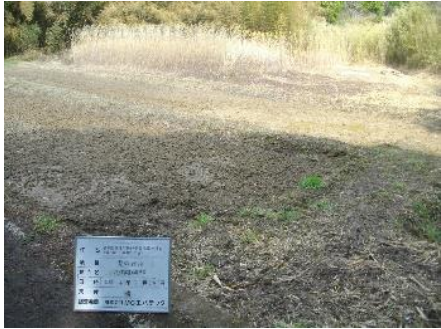
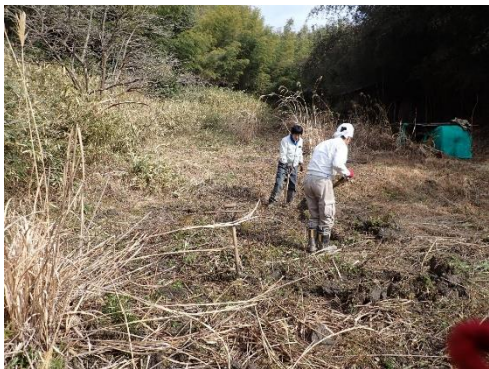
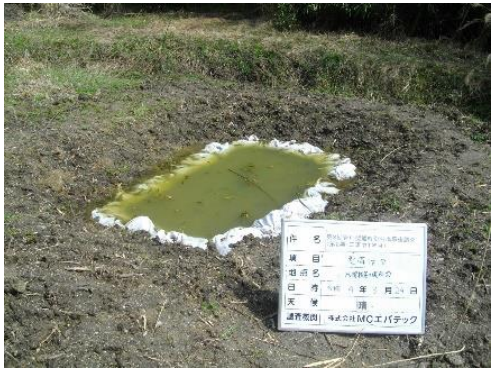
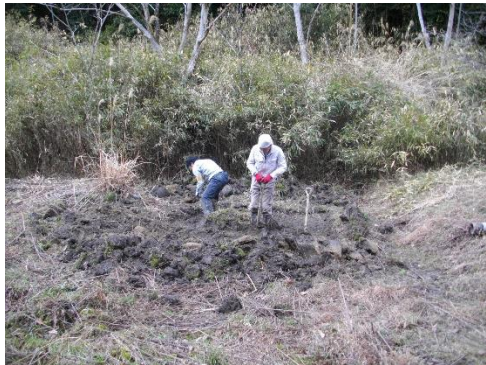
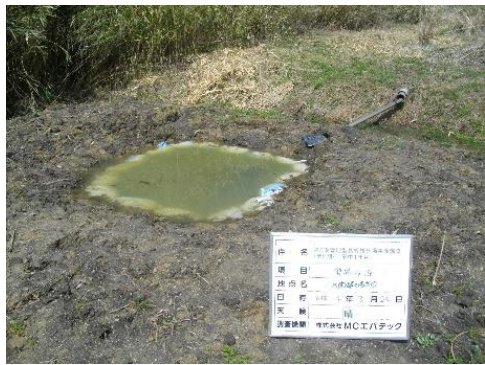
写真3-5-3(2) 代償措置の場所①及び②における整備前後の状況

<p>セイタカアワダチソウ等の高茎草本が繁茂していた(積雪あり)。</p>

<p>高茎草本を刈り払い、地表を掘り込んで遮水シートを敷いた。</p>
	地点D及びE

<p>草本が繁茂し、周辺からネザサが覆い始めていた。土は固く締まっていた。</p>

<p>土を耕し、周辺のネザサを除去した。整備直後で水のない状態であった。</p>
代償措置の場所②	地点F及びH

<p>鉄杭などの人工物が立てられ、草本が繁茂していた。</p>

<p>人工物を除去し、草を刈って掘り込み、遮水シートを敷いた。整備後、時間が経過していないため、水が濁った状態であった。</p>
	地点G及びH

<p>草本が繁茂し、周囲からはネザサに覆われ始めていた。</p>

<p>ススキを残して草を刈り、地面を掘り込み、遮水シートを敷いた。整備後、時間が経過していないため、水が濁った状態であった。</p>

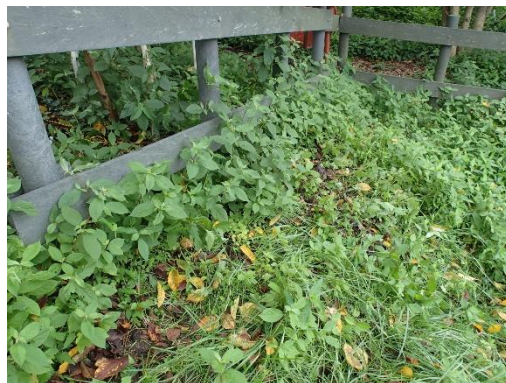
生育は確認されなかった。林縁の日向を中心に播種したが、植栽樹の樹陰が想定以上に広く覆ったため、本種の生育には日照不足となってしまった。さらに、イノコヅチの繁茂が樹林下から林縁へと広がったため、本種の発芽を難しくしたと考えられる（写真3-6-2）。今後は、上記内容を踏まえて別の場所にて追加移植を検討する。

写真3-6-2 林縁に増加したイノコヅチ

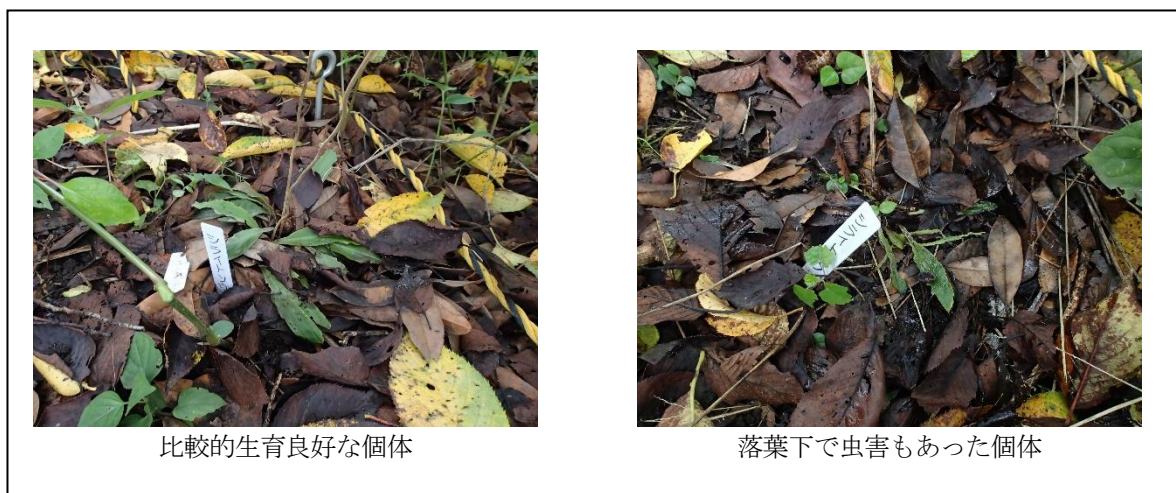
再移植した3個体が継続して生育していることを確認した。花茎をつけた個体はなく、生育確認した3個体のうち2個体は葉が周辺植栽樹の落葉に覆われており、虫害を受けていた(写真3-6-4)。

管理緑地帯は、植栽樹の樹陰にあり水分条件等は比較的安定した立地であるが、平坦地であるため落葉の堆積があることや、本種より高茎のイノコヅチの繁茂が見られること等、本種の生育を被圧する状況も観察された。今後は、継続的に堆積物の除去や草刈りを実施する計画である。

比較的生育良好な個体

落葉下で虫害もあった個体

写真 3-6-4 追加移植地におけるシライトソウの確認状況

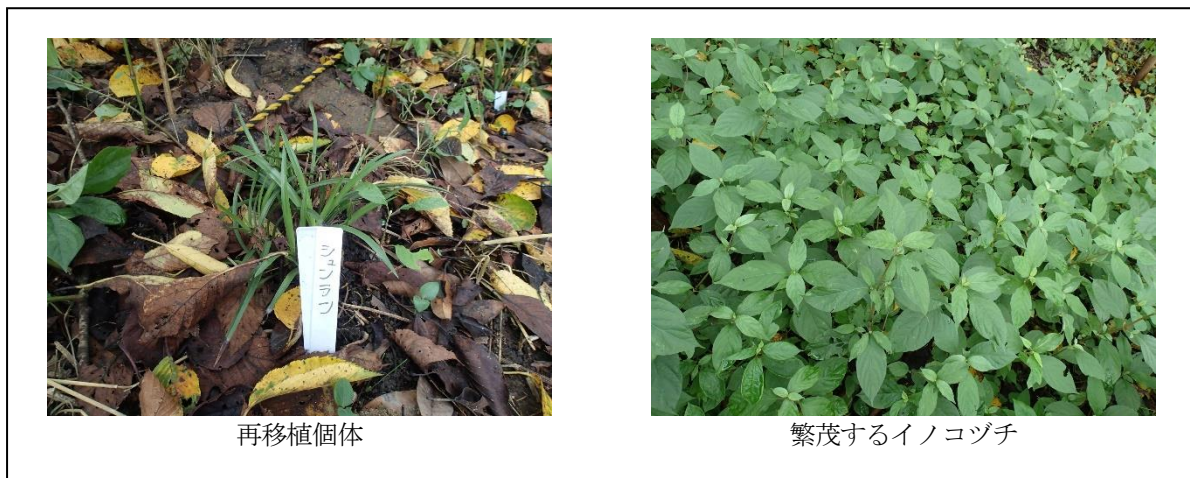
追加移植した2個体の生育を確認した。個体はやや小さいが、生育状態の問題はなかった。樹林下の湿潤地を好むイノコヅチが急速に繁茂しており、競合によって本種の生育に悪影響を及ぼす可能性がある（写真3-6-6）。今後は、定期的にイノコヅチを除去する計画である。

写真 3-6-6 追加移植及び周辺の状況

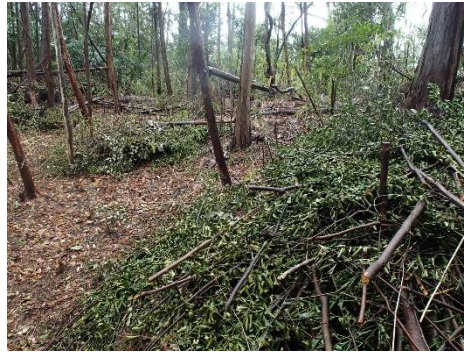
残置森林は、植栽されたヒノキ高木とコナラ等の落葉広葉樹高木が混交していた。林下には常緑広葉樹低木が密に生育し、林床は暗く単調な環境となっていた。

そこで、対象種を移植する前に、常緑広葉樹低木を選択的に抜き切りし、林床への日照を確保する措置を行った（写真3-6-7）。

写真3-6-7 常緑広葉樹低木の除去

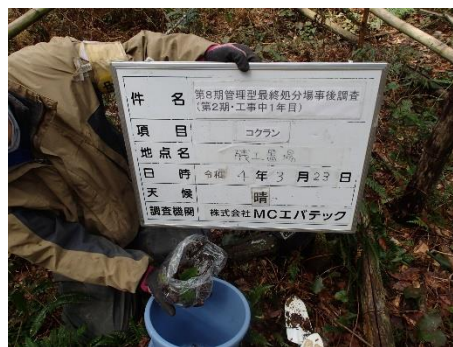
写真3-6-8 コクランの移植株

検討書時に合計8個体の生育が確認されていた改変区域北部の尾根付近で3個体を採取した（写真3-6-8）。確認箇所付近は林床が荒らされ、ちぎれたコクランの葉が確認された。これはイノシシによるタケノコ等の掘り返しによるものと考えられ、コクランの生育個体数が減少したと考えられる。

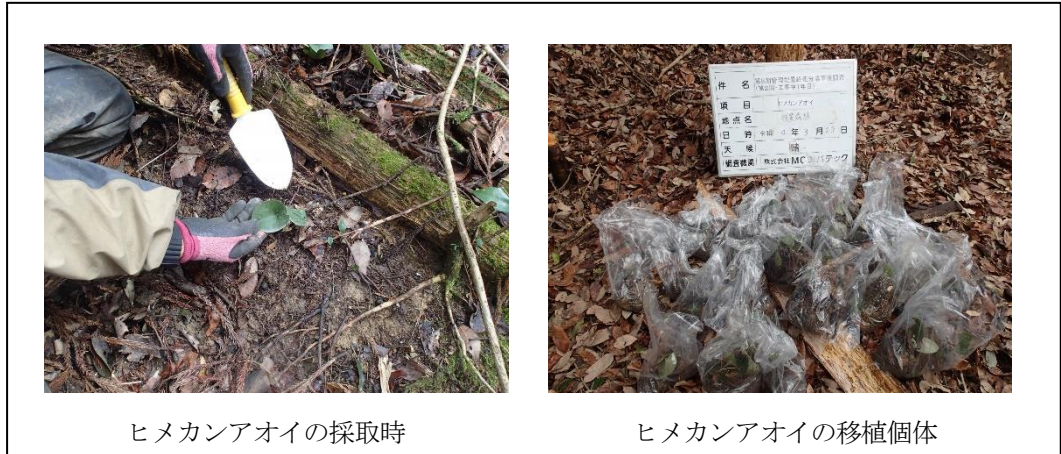
写真3-6-9 ヒメカンアオイの採取・移植個体

検討書時に合計156個体の生育が確認された改変区域北部の南西向きの谷で、生長の良い大きな株を22個体採取した（写真3-6-9）。周辺には小さい個体が多数生育していた。

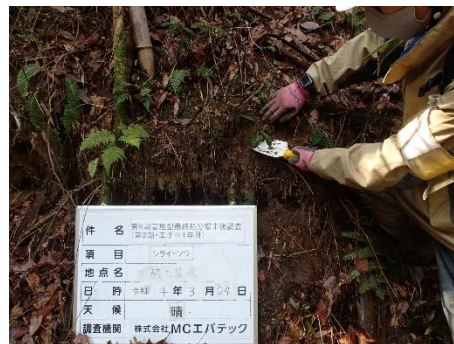
写真3-6-10 シライトソウの採取時

検討書時に合計16個体の生育が確認されていた改変区域東部の西向きの谷の源頭部付近で26個体を採取した（写真3-6-10）。検討書時には改変区域北部の南西向きの谷でも合計3個体の生育を確認していたが、今回再確認することができなかった。改変区域北部の谷は、常緑広葉樹低木の密度が高く、早春季の日照量が少ないため、本種の生育が遅れていたと考えられる。

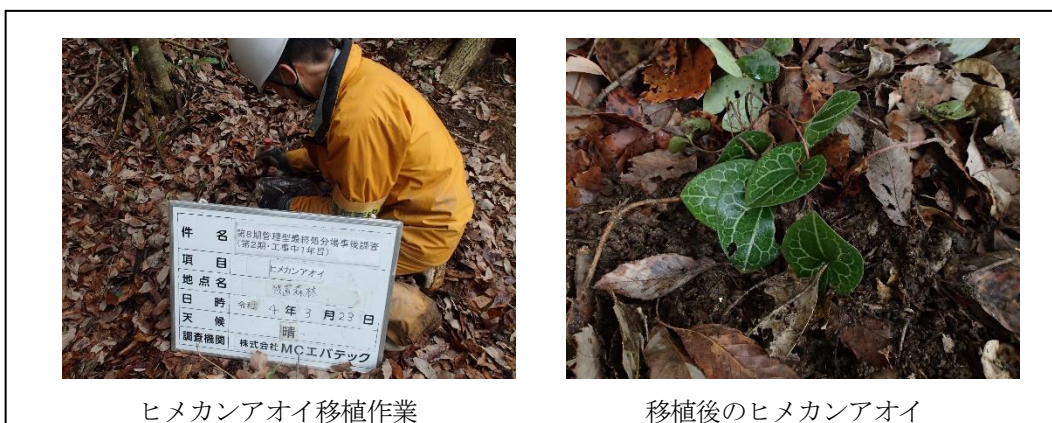
写真3-6-11 ヒメカンアオイの移植作業の状況

移植対象種	場所	個体数	概況
ヒメカンアオイ	植物移植先②	22	生育状態の良い大株を移植。

ヒメカンアオイ移植作業

移植後のヒメカンアオイ

オオバノトンボソウについては、移植対象個体の地上部が未生長であるため再確認できておらず、今回は移植が出来なかった。また、ヒメカンアオイについては、残土置場に残存個体が多数残っている。今後、オオバノトンボソウについては、4月以降に再確認・移植作業を行う計画であり、ヒメカンアオイについては、4月以降に新葉が展開・生長し確認しやすくなることから、工事によって土地の改変がなされるまでは追加移植を行う計画である。

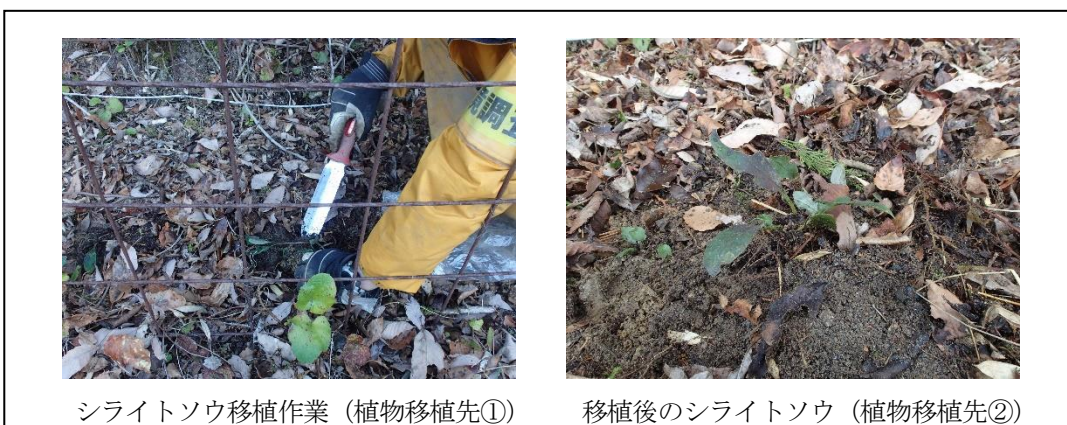
写真3-6-12 シライトソウの移植作業の状況

移植対象種	場所	個体数	概況
シライトソウ	植物移植先①	5	1期工事保全地のシュンラン移植箇所の北側に列植。
	植物移植先②	21	昨年の古い葉をつけた個体を植え付けた。

シライトソウ移植作業（植物移植先①）

移植後のシライトソウ（植物移植先②）

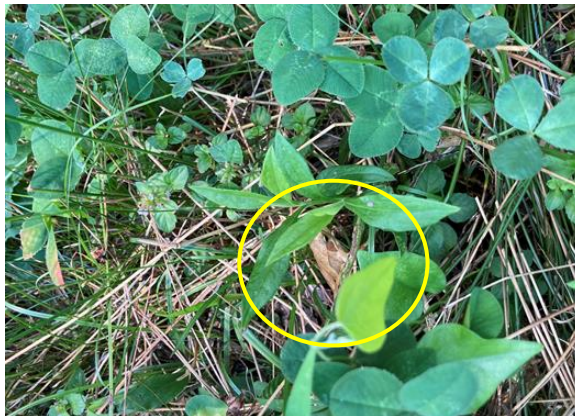
写真3-8-1 ニホンアカガエルの確認状況（8月）

整備地では、2年目のモニタリングとしてクロマルハナバチ、ミズアブ及びワスレナグモ等は確認されなかったものの、昨年度には確認されなかった重要種であるコオイムシ、ニホンアカガエル及びニホントカゲが確認された（写真3-8-1及び写真3-8-2）。

重要種であるコオイムシ、ニホンアカガエル及びニホントカゲが新たに確認されていることから、今後も引き続き、ネザサ等の草刈り及び湿地環境を維持することで事業によって失われた生育・生息環境の補完地として機能するものと考えられる。
