令和4年度
一般国道368号（下太郎生拡幅）道路整備事業
環境影響評価事後調査報告書

三重県津建設事務所

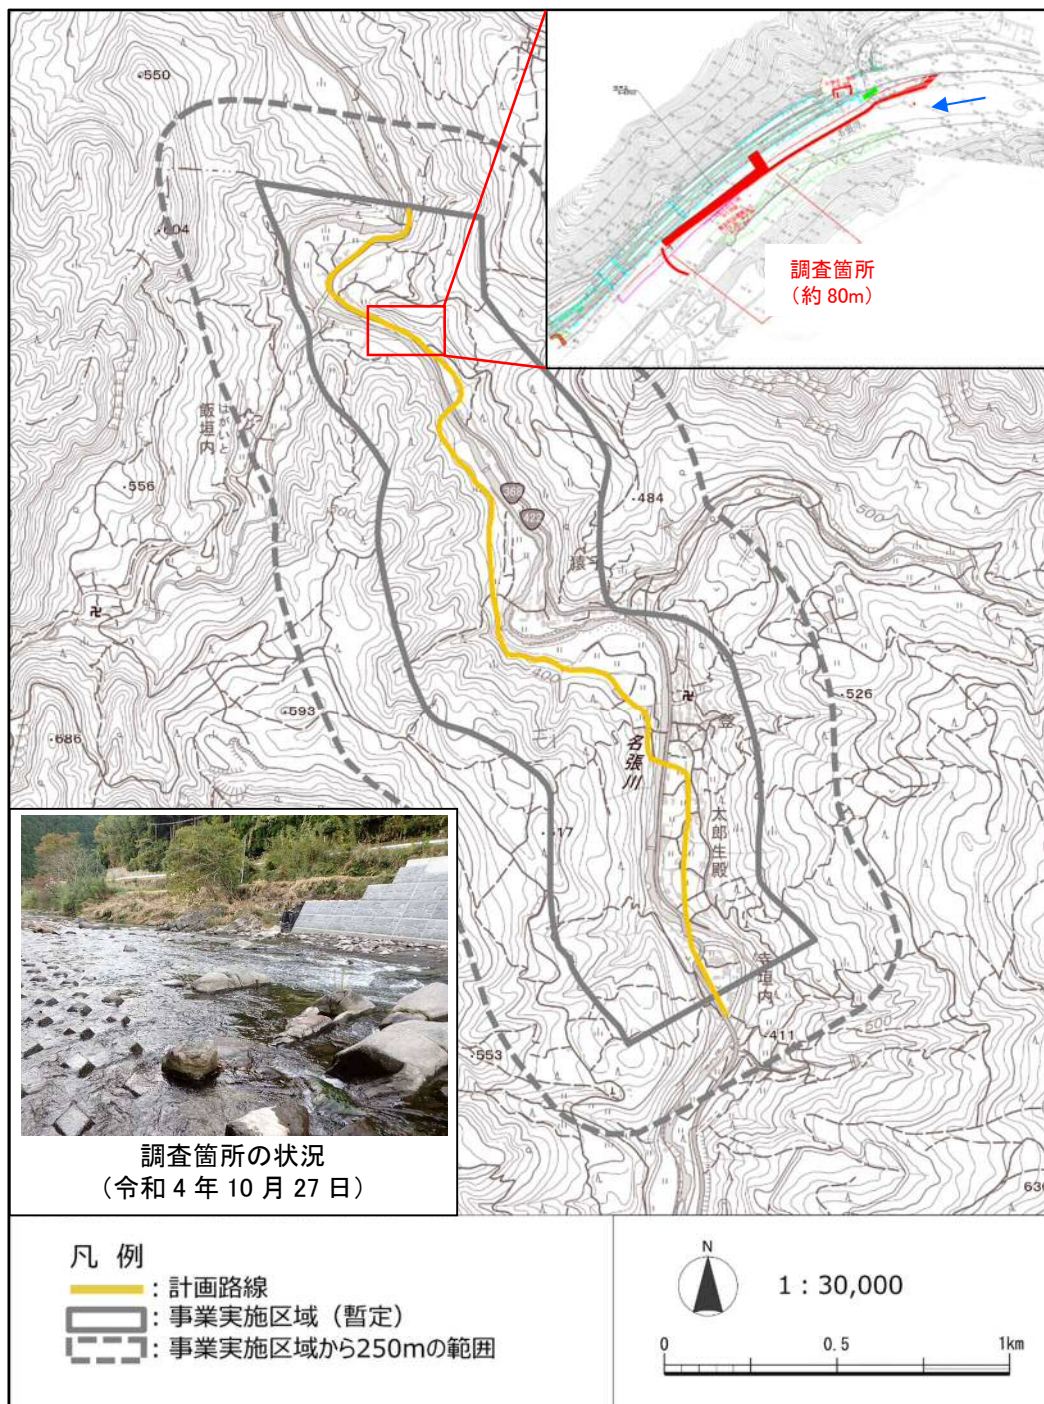
図 2.3.5 オオサンショウウオ調査の調査箇所

調査箇所は、令和4年度一般国道368号（下太郎生拡幅）道路改良工事おける河川内作業範囲（約80m）とした。

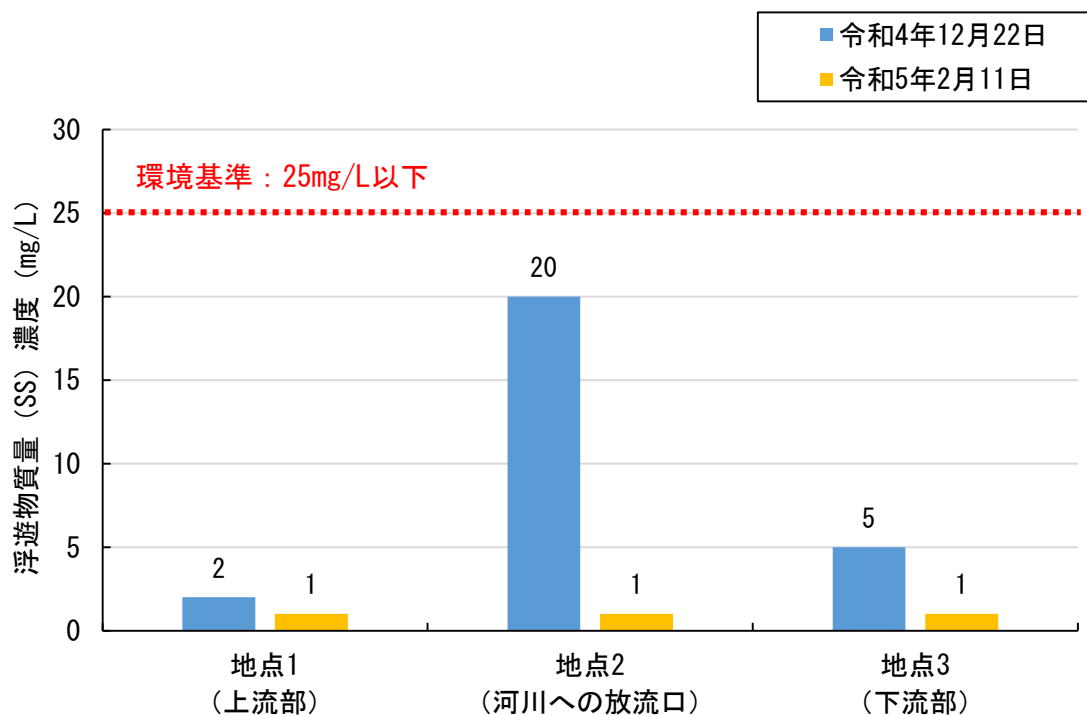
図 4.1.1 水質調査結果（令和4年度）

SS（浮遊物質）濃度は、12月が2～20 mg/L、2月が1mg/Lであった。各月ともに環境基準の25mg/Lを下回っており、環境基準を満たしていた。

水質に影響を与える工事箇所及びその周辺において、水質(SS濃度)は令和4年、令和5年ともに、いずれの調査地点でも環境基準を満たしていた。水質については、評価書に記載した措置以外に新たな措置を講じる必要は認められなかった。

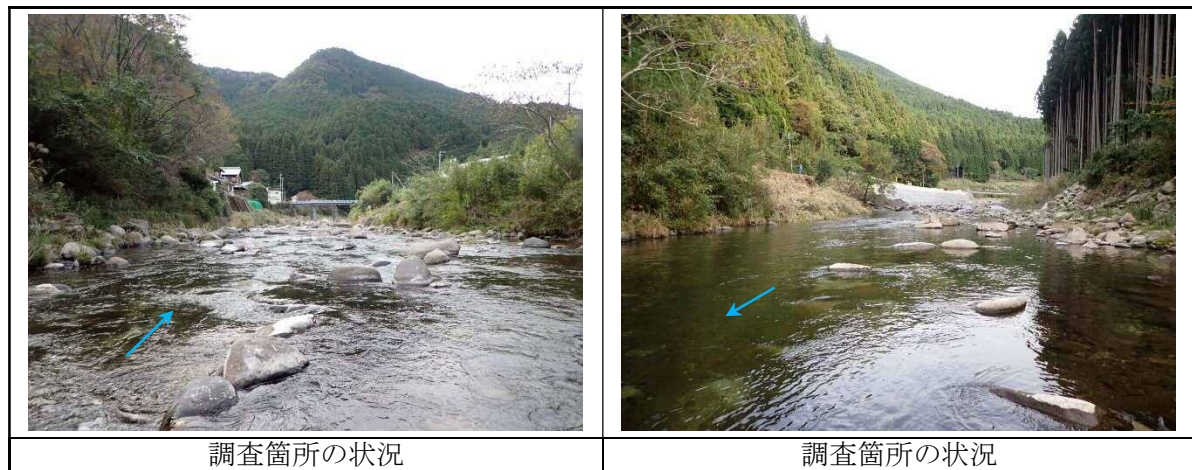
図 5.1.1 調査箇所の状況（工事着手前：令和4年10月27日）

工事着手前の調査は、令和4年10月27日に実施した。

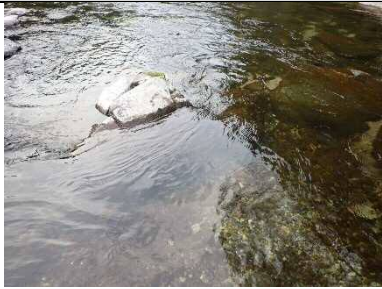
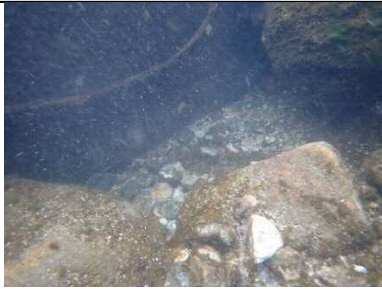
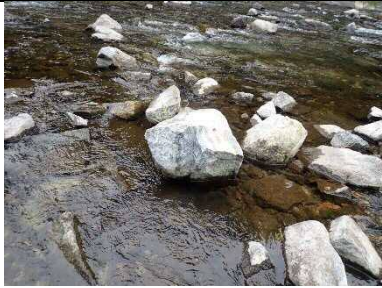
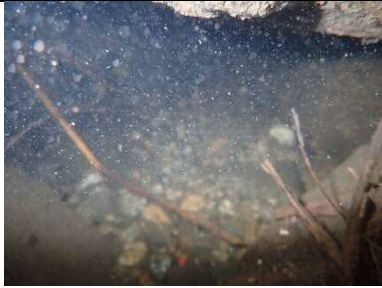
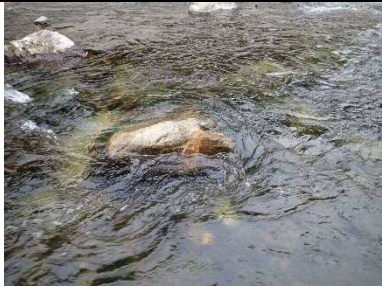
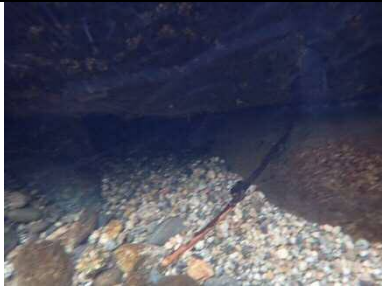
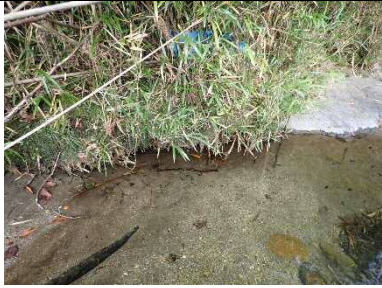
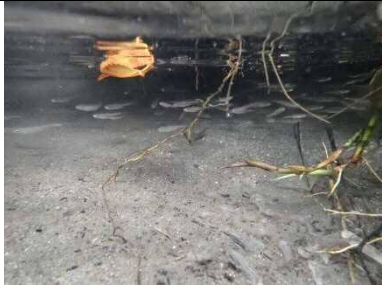
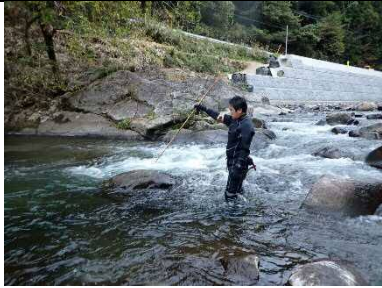
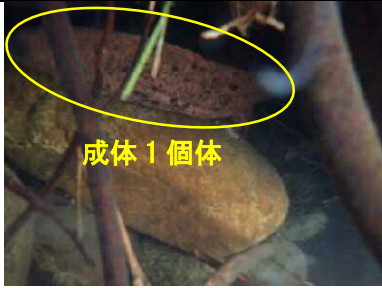
表 5.1.1 確認された横穴の状況（工事着手前：令和4年10月27日）

調査箇所においてオオサンショウウオの休憩場所となりうる横穴を5箇所確認した。このうち、1箇所においてオオサンショウウオの成体1個体を確認した。確認場所は、■■■■に位置し、巨石による岩陰であった（表 5.1.1、図 5.1.2 参照）。

なお、オオサンショウウオの繁殖巣穴になるような横穴は確認されなかった。

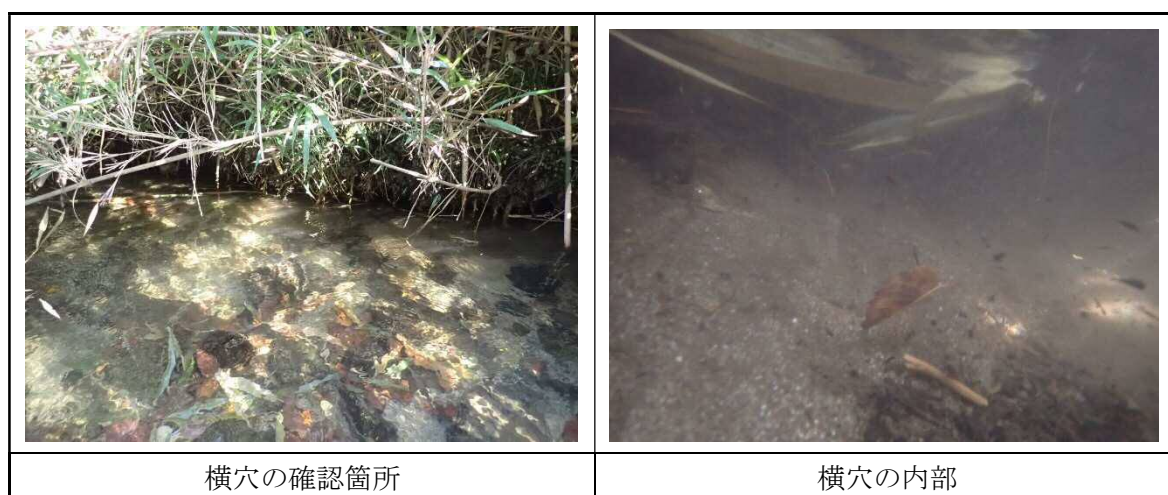
図 5.2.2 横穴の確認状況（工事直前：令和4年11月9日）

工事着手前調査でオオサンショウウオを確認した穴周辺を中心に、個体の探索を行った。また、調査箇所の上下流についても補足的にオオサンショウウオの生息の有無を確認した。

調査の結果、締切箇所及びその周辺では、オオサンショウウオは確認されなかった（図 5.2.2 参照）。

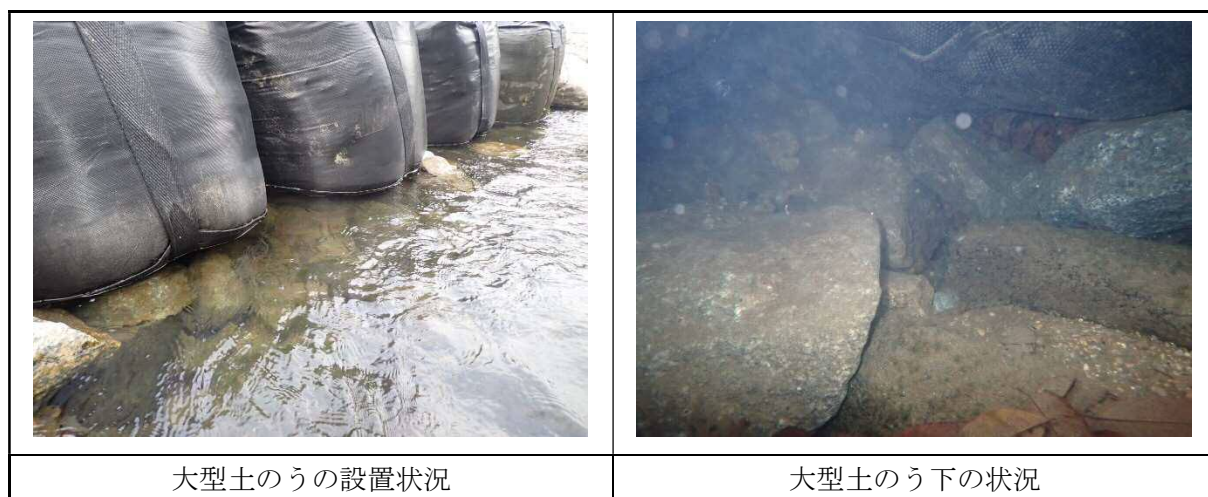
図 5.3.2 横穴の確認状況（工事着手後：令和4年11月17日）

工事着手後の調査では、縮切箇所周辺において、岩の隙間等が砂礫や土砂の堆積により小さくなっている箇所もあったが、大型土のうを設置したことにより、休憩場所となりうる大きな穴が多数確認された（図 5.3.2 参照）。また、調査箇所の上下流も補足的にオオサンショウウオの生息の有無を確認した。

調査の結果、縮切箇所及びその周辺では、オオサンショウウオは確認されなかった。

次年度以降も、河川環境に影響を生じる可能性が高い工事を実施する場合には、事後調査計画に基づいた調査を実施することとする。
