みえ森と緑の県民税 災害に強い森林づくり推進事業

効果検証にかかる 調査・研究事業の結果(第2期)

令和6年3月 三重県林業研究所

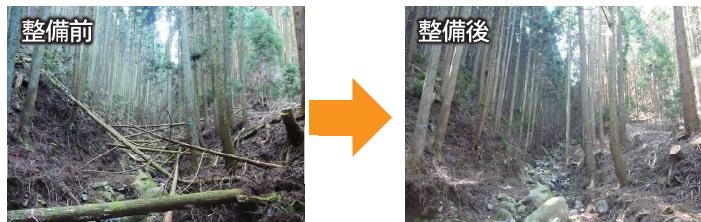
(1) 溪流部…「流木発生抑制」のための整備

流木の発生源とならないよう、豪雨時等に流出する恐れのある渓流内の流木や倒木などの危険木を除去します。

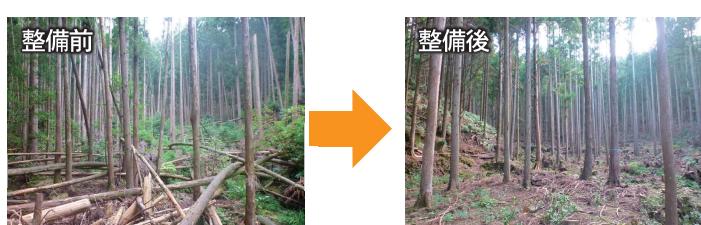
(2) 溪岸部…「流木・土砂等流下緩衝」のための整備

流下する流木や土砂、小規模な土石流等の捕捉・堆積を促進するため、調整伐^{※1}により胸高直径30cm以上の立木を育成します。

※1 立木の密度を緩和し、成長を促進するための抜き伐り

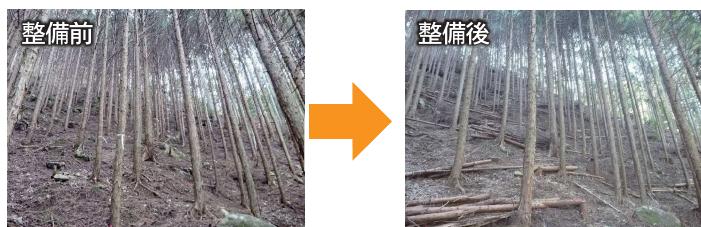
(3) 山腹部…「流木・土砂等流出抑制」のための整備

倒木や土砂等の渓流への流出を抑制するため、樹木根系による支持機能を向上させ、斜面の安定を図る森林整備(調整伐、土砂止設置^{※2})を行います。

※2 調整伐で伐倒した木を等高線方向に横並べしたもの

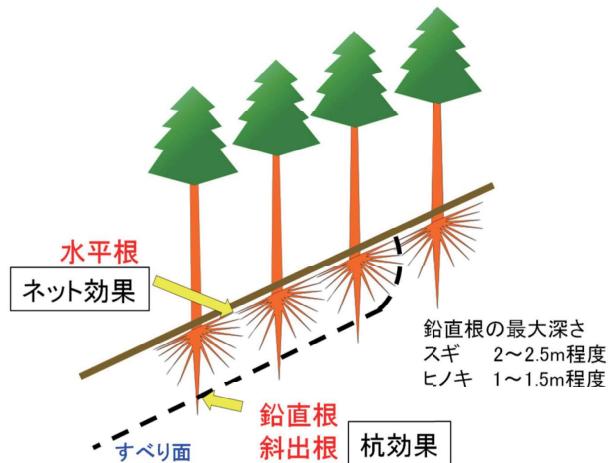
樹木根系の崩壊防止機能

山腹斜面において、表層崩壊時には、すべり面に土のせん断抵抗力（崩壊に抵抗する力）が発生しますが、樹木根があることで、さらに抵抗力が付加されます。本冊子では、この付加分を樹木根系の崩壊防止力と称します。

崩壊防止力は、水平根が互いに絡み合いネット状に発達することで崩壊発生を抑止する「ネット効果」、鉛直根・斜出根が伸長することによる「杭効果」に分けられますが、近年では、ネット効果の役割の方が大きい可能性が示されています。

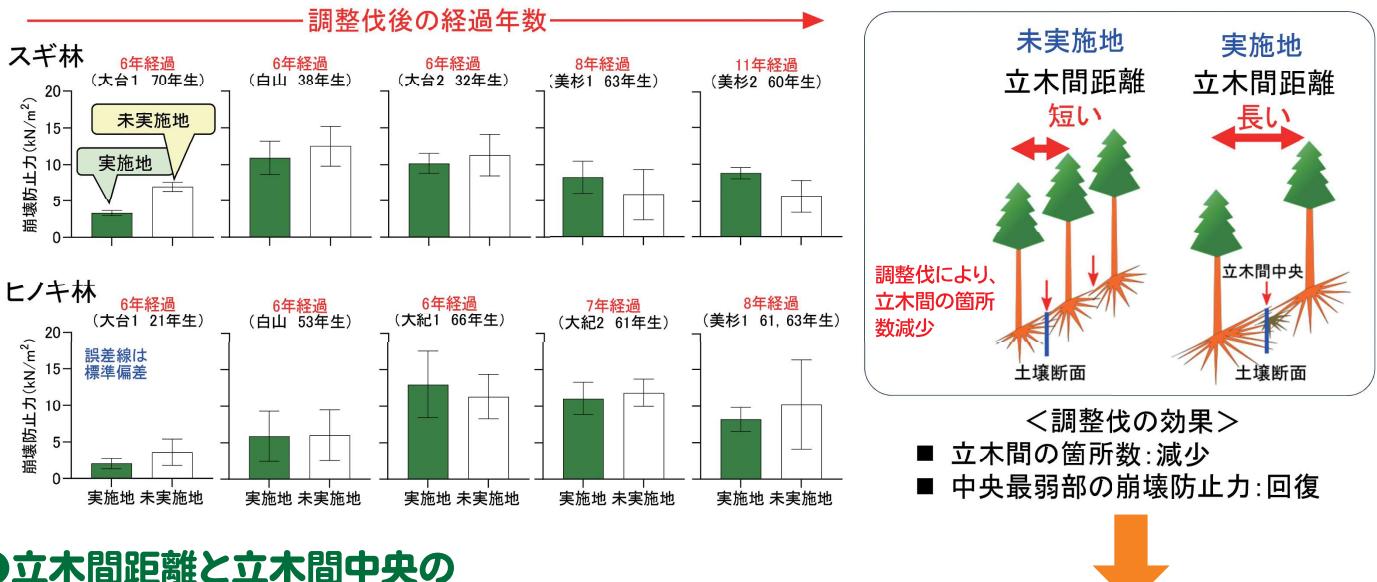
●調整伐実施地と未実施地における樹木根系の崩壊防止力の比較

- 調整伐実施地における立木間中央の崩壊防止力は、調整伐後に伐採木の根系腐朽によって一時的に低下すると推測されます。ところが、そこに残存木の根が伸長成長するので、調整伐6~11年後には立木間距離が長いにも関わらず、最弱部である中央の崩壊防止力は未実施地と同程度まで回復しました。
- 調整伐により、6~11年後に立木間中央の崩壊防止力が同程度まで回復したということは、崩壊防止力の最弱部の箇所数が調整伐分だけ減少したと推察され、結果的に斜面全体ではその分だけ崩壊防止力は増加しました。

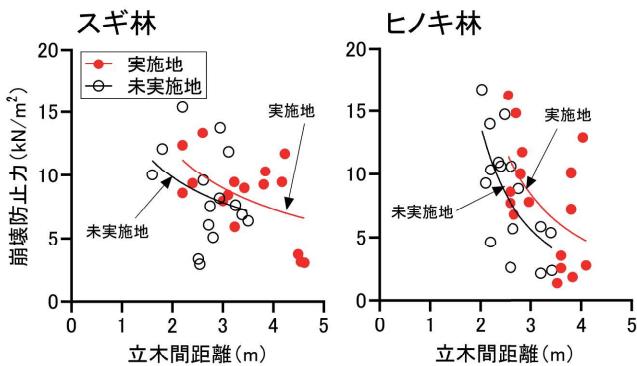
●立木間距離と立木間中央の樹木根系の崩壊防止力の関係

- 立木間中央の崩壊防止力は、同じ立木間距離では実施地の方が未実施地よりも大きい傾向がみられました。
- 調整伐により、面的に崩壊防止力の大きい部分が増加したと推察されます。

- 立木間距離と崩壊防止力の関係において、立木間距離が大きいほど立木間中央の崩壊防止力は小さい傾向がみられました。
→表層崩壊が発生しやすいとされる斜面傾斜35°以上の急斜面、特に地下水位が上昇しやすい0次谷などの凹型斜面で調整伐を行う際には、立木間距離の空けすぎに注意する必要があります。
- 立木間中央では調整伐後の一時的な崩壊防止力の低下の影響がみられなくなるまで6~10年程度を要するケースがあると考えされました。
→根系成長が緩やかになる林齢30年生以上での調整伐は、地上部の健全性も考慮して可能な場合には、調整伐の実施年間隔を10年以上にした方がよいと考えられます。

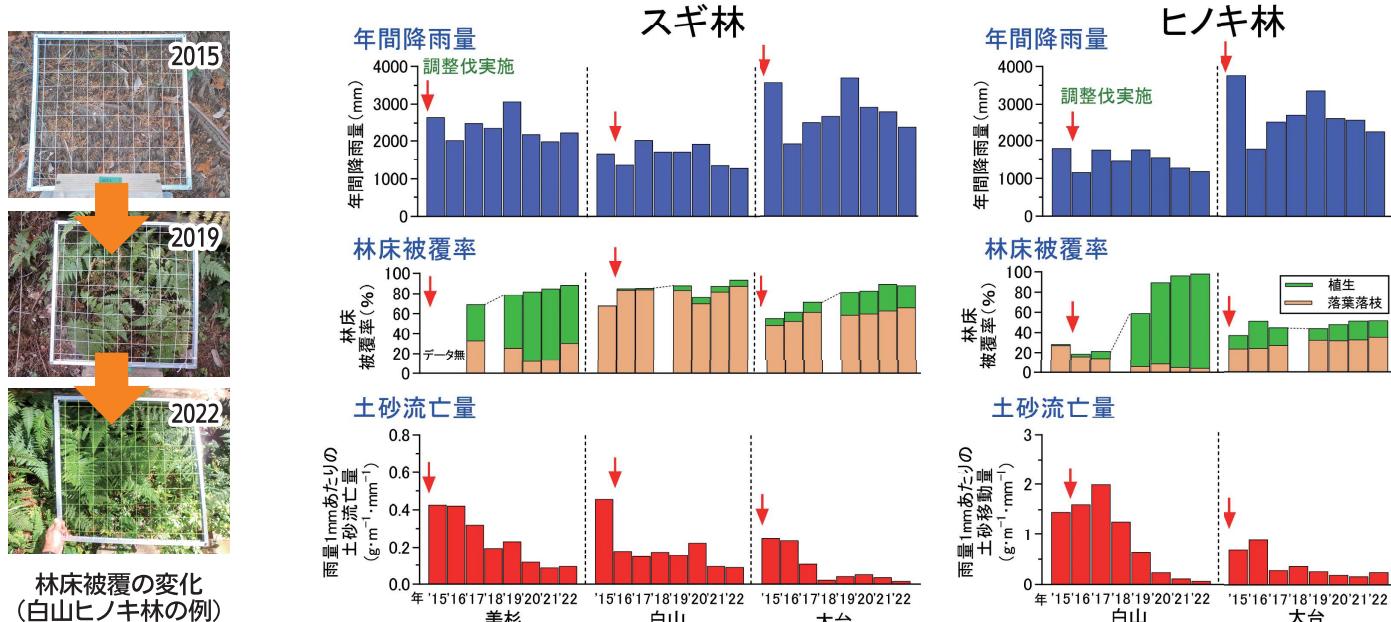
● 土砂流亡量の経年変化

いずれの試験地でも調整伐後の林床被覆率上昇に伴って土砂流亡量は減少し、調整伐後7、8年経過時点でも低い水準で保たれていました。このとき、林床被覆率が高い状態が保たれていること、土砂止は形状が保たれ、背後に土砂が満砂していないことから、少なくとも10年程度は効果が持続すると推察されました。

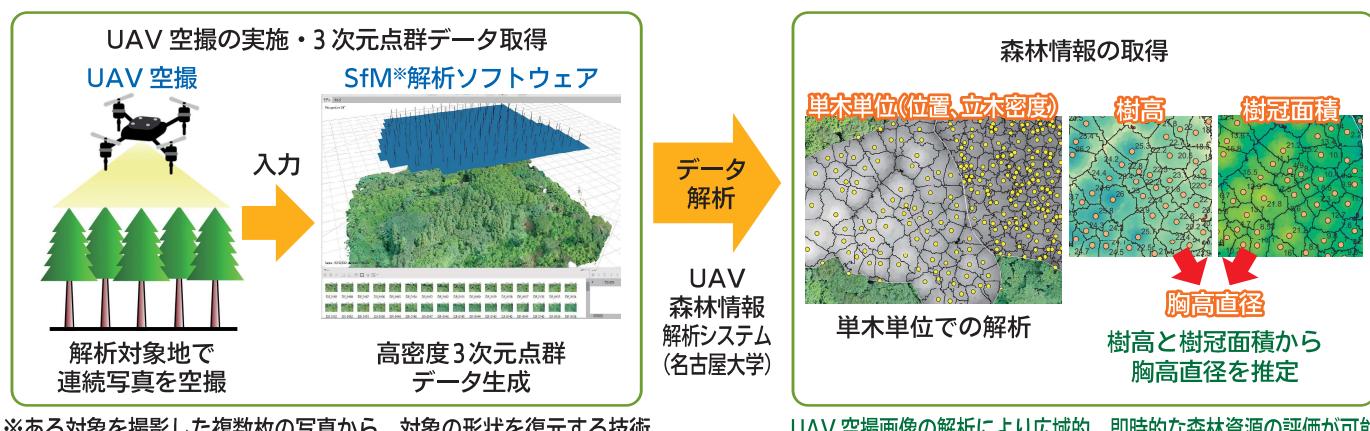
UAVを用いた森林モニタリング技術の開発

UAV空撮画像からSfM※解析により生成した高密度点群データから地表面や地物の3次元位置構造を広範囲に取得することができます。今回、名古屋大学との共同研究で開発されたUAVを用いた森林モニタリング技術により高精度で広域的なモニタリングが可能となりました。

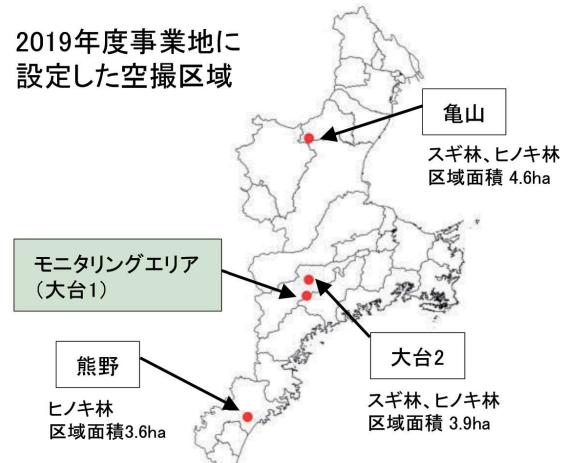
●調整伐の有無による直径成長の違い

いずれの空撮区域でも、調整伐実施地において直径成長が持続していることを広域的に確認できました。

1期目にLiDARを用いて調整伐による直径成長の促進効果を確認したモニタリングエリア(大台1)において、引き続き、効果を検証するために、エリア内に3カ所の空撮区域を設定しました。調整伐後5年目(2019年度)と調整伐後9年目(2023年度)のUAV空撮により調整伐実施地の直径成長量を解析しました。また、2019年度に調整伐を行った3カ所(亀山、大台2、熊野)の事業地においても空撮区域を設定し、調整伐直後(2019年度)と調整伐後4年目(2023年度)のUAV空撮により同様の解析を行いました。

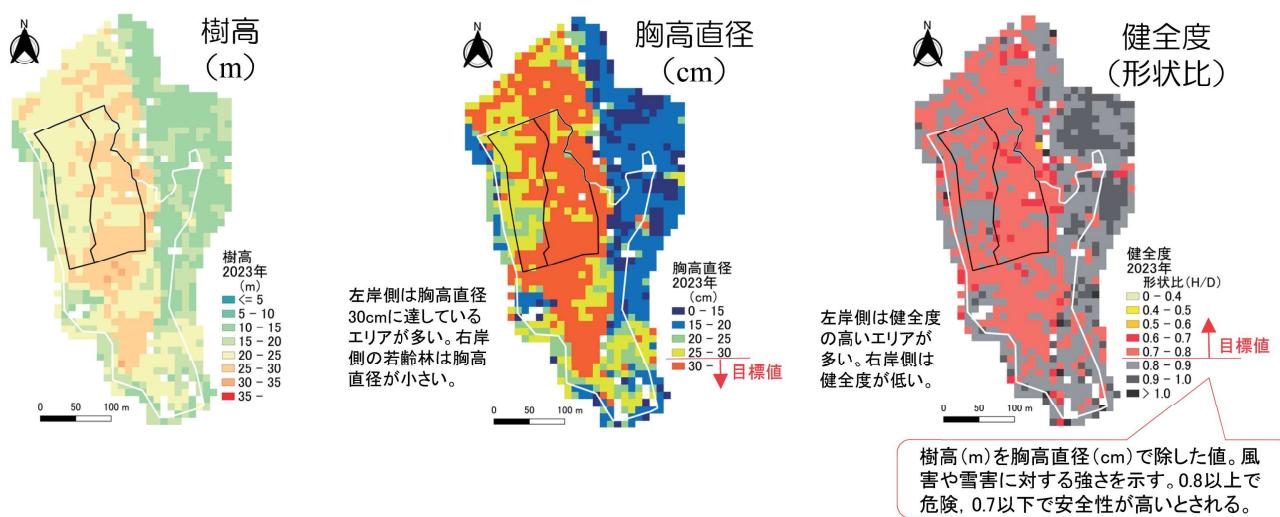
●2023年度の樹高、胸高直径、健全度(モニタリングエリア区域3の例)

各空撮区域の調整伐実施地における森林状態の現況を把握し、目標とする森林状態へ誘導するために森林整備を進める必要があるエリアや健全度を把握することができました。

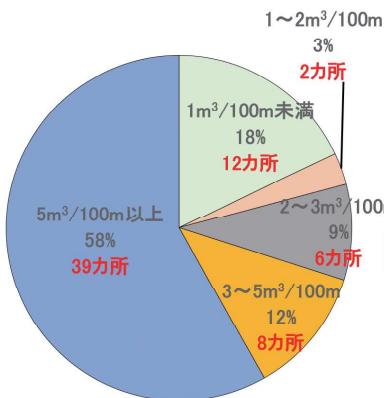
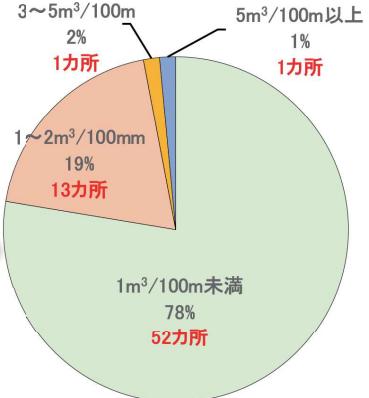
●危険木量別の 事業地数割合(67カ所)

危険木除去前（除去量）

平均 12.4m³/100m

除去後調査時点

平均 0.8m³/100m

除去前：5m³/100m以上の事業地の
割合が半数以上

除去後：5m³/100m以上は2017年
台風21号の影響がみられた1カ所のみ。
1m³/100m未満の事業地が大半

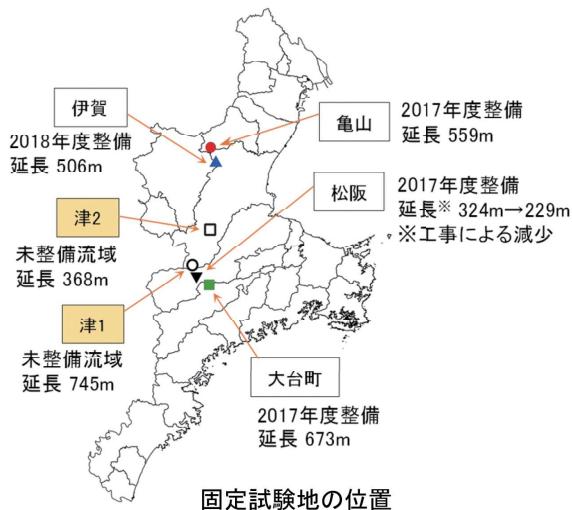
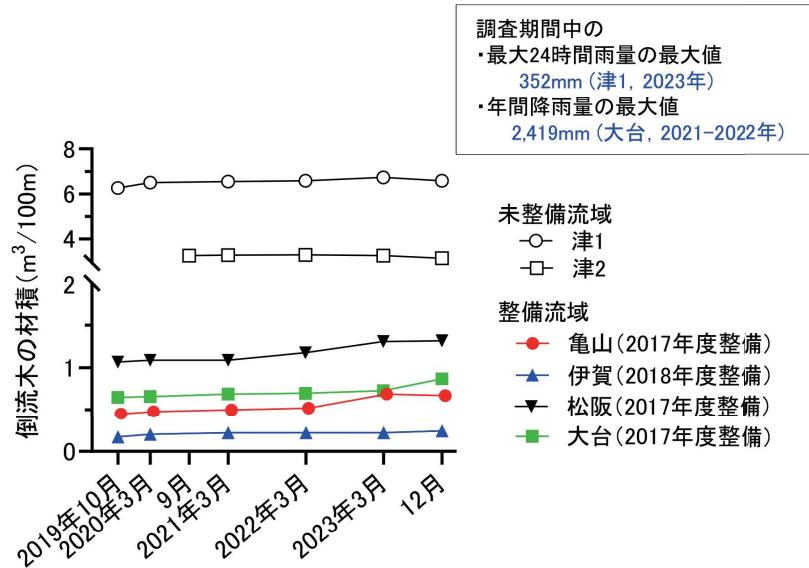
●渓流部の試験地における危険木量の経年変化

固定試験地における追跡調査でも、調査を行った5年間に危険木量はほとんど変化しませんでした。

多点調査、追跡調査の結果より、5~6年程度は除去効果が維持されており、著しい台風被害などを受けなければ、今後も長期間にわたって除去効果は持続すると推察されました。

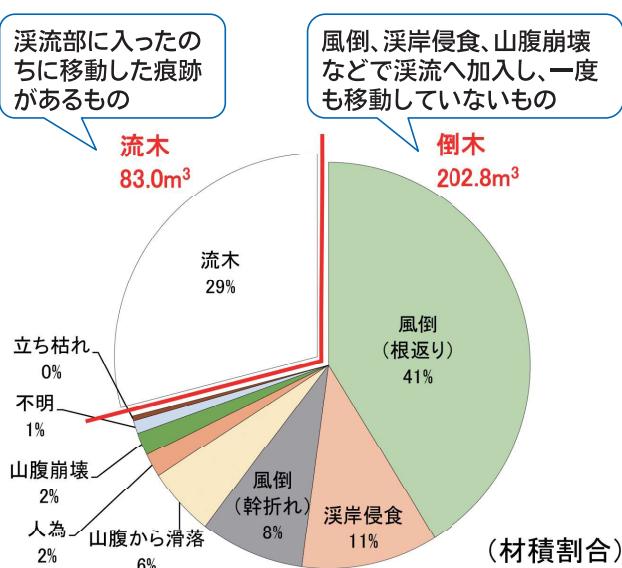
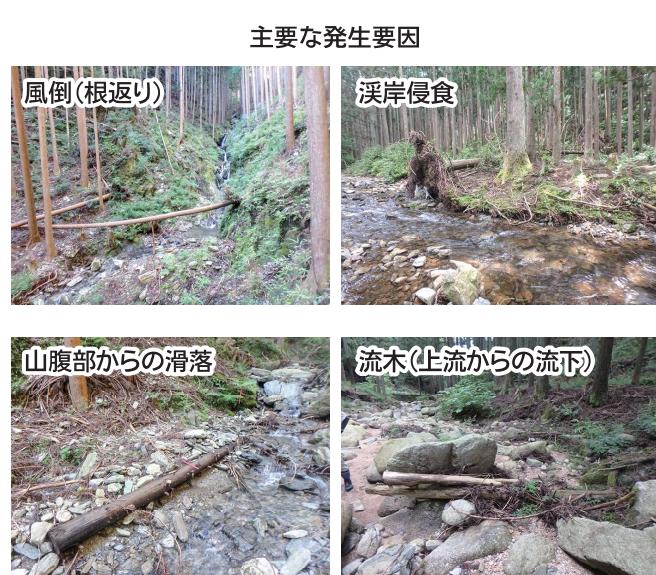
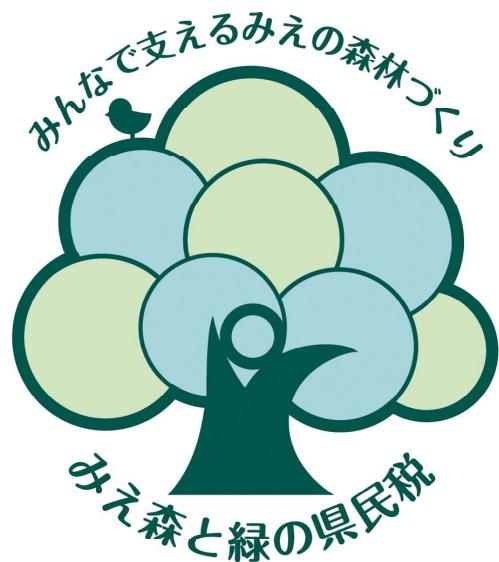
●再発生していた全危険木(67カ所、285.8m³)の発生要因の割合

多点調査で確認された全危険木の発生要因のうち、強風に起因する立木の風倒(根返り、幹折れ)、渓岸侵食の割合が大半を占めており、これらの発生を抑えることで危険木を大幅に減らせる可能性があります。そのため、渓流部周辺の調整伐では、以下の立木を可能な限り選木し、伐採することが重要です。

- 周辺の立木よりも形状比※が高い立木 ※P7 健全度の説明を参照
- 根系発達が弱いと考えられる立木(周辺の立木よりも胸高直径が小さいものは根系発達が弱いことが多い)
- 渓岸侵食を受ける危険性の高い立木
