菰野インター周辺地区土地区画整理事業に係る  
環境影響評価事後調査報告書  
(令和 5 年度)

令和 6 年 5 月

菰野インター周辺地区土地区画整理組合

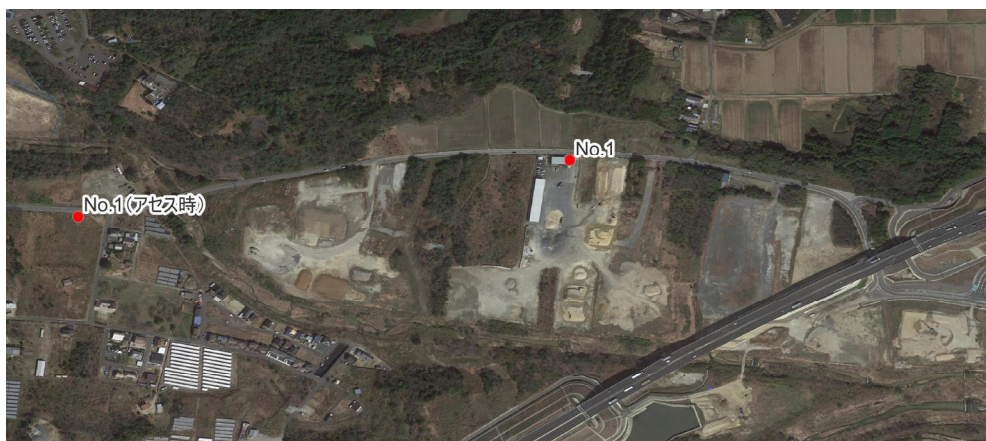
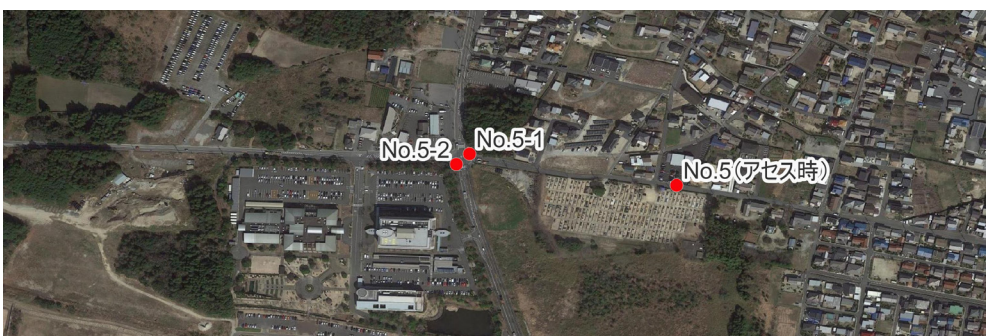
写真 2.1-1 自動車交通量観測地点の変更 (No.1、No.4、No.5 及びNo.8)

なお、調査地点No.1、No.4、No.5 及びNo.8 については、評価書時からの土地利用の変化や土地借用等の都合により、具体的な観測地点は、交通流が大きく変わらない範囲で写真 2.1-1 のとおりに変更して調査を実施した。

No.1 (アセス時)  
→No.1 で観測

No. 8 (アセス時  
(予測))  
→No.8 で観測

No.4 (アセス時)  
→No.4-1、4-2 で観測

No.5 (アセス時)  
→No.5-1、5-2 で観測

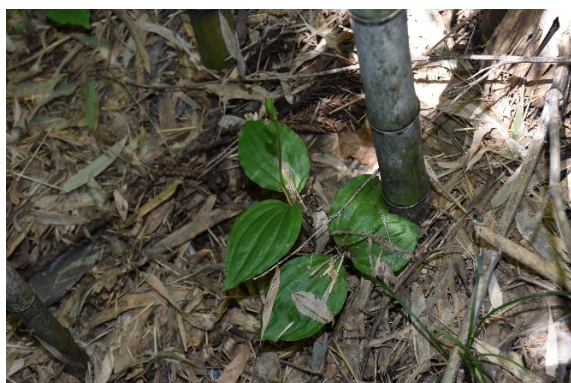
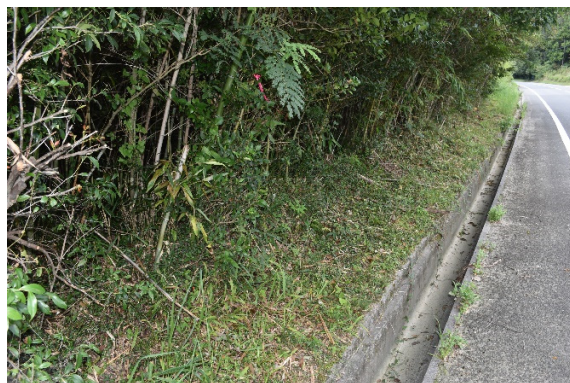
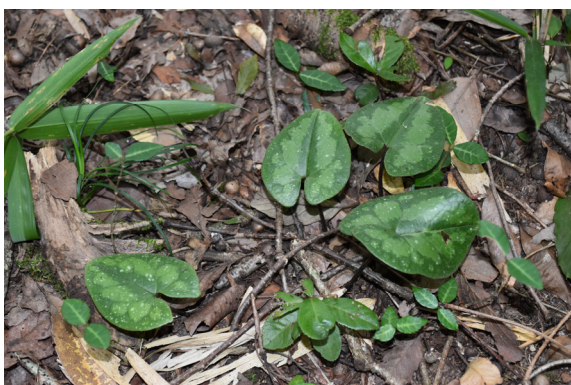
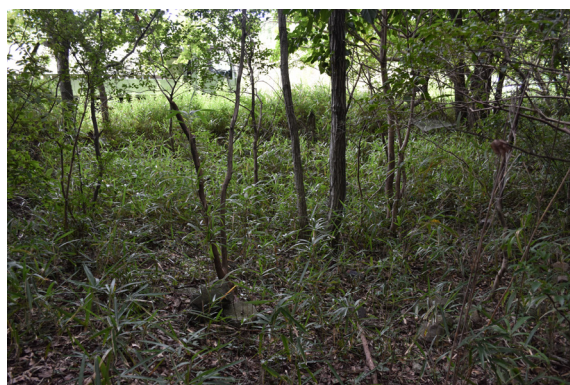
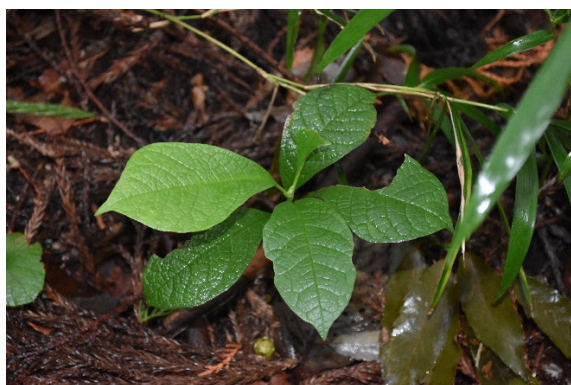
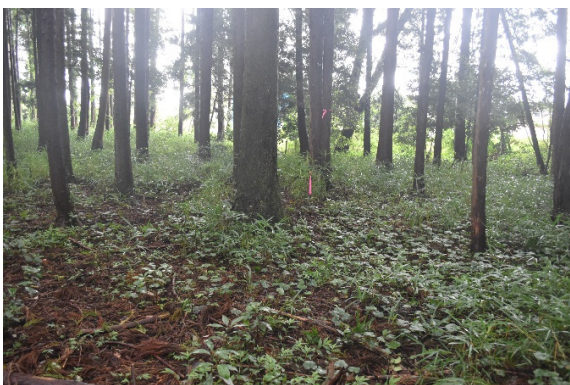
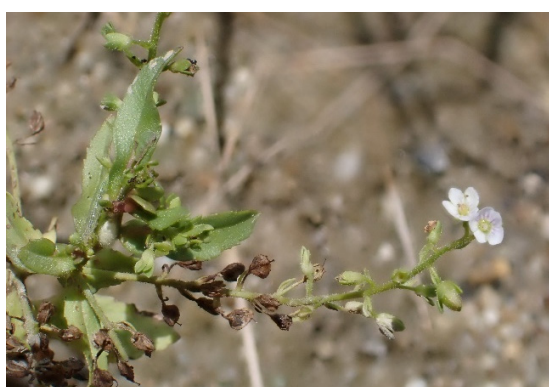
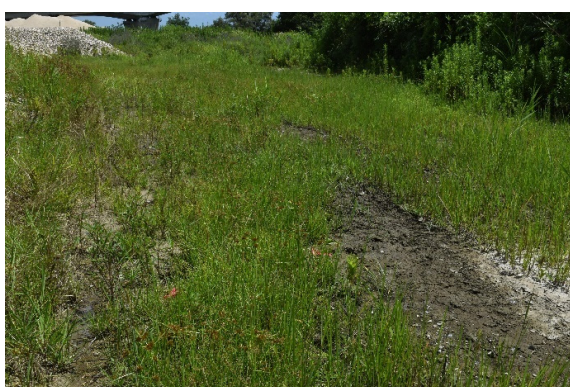
写真 2.4-1(1) 確認した重要な種の状況

重要な種の選定基準等を表 2.4-1 に、選定基準等に該当する陸生植物(重要な種)の確認結果は、表 2.4-2、図 2.4-1 及び写真 2.4-1(1)～(2)のとおりである。

評価書で確認された、コ克蘭、コブシ、スズカカンアオイ、カワデシヤの他、ミゾコウジュ、ミズキカシグサ、イバラモ科の一種、ツチアケビが確認された。

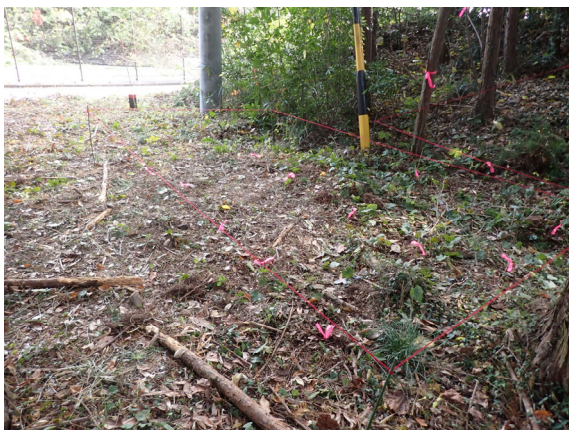
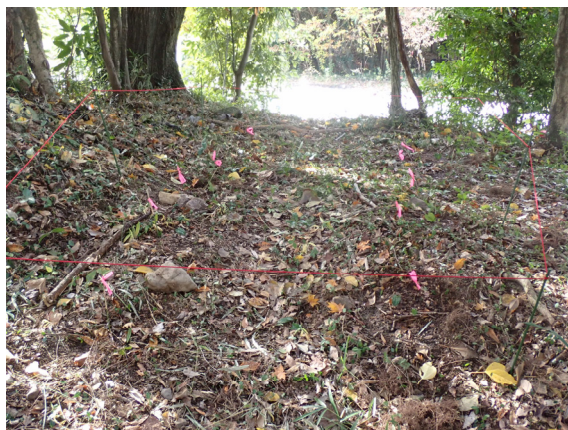
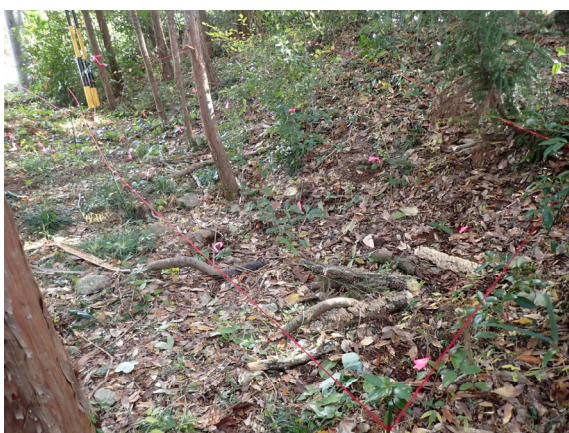
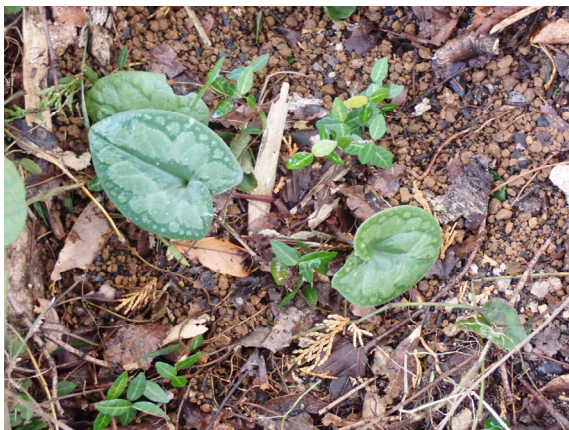
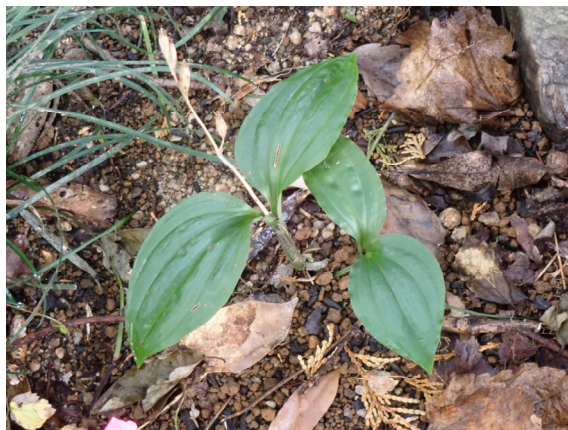
写真 2.4-2 重要な種の移植状況

【移植先の全景】

保全枠①

保全枠②

保全枠③

【スズカカンアオイの移植个体】

【コクランの移植个体】
