JR名松線の不安定箇所にかかる検証結果と
対策工事等に関する報告書

平成 22 年 12 月
三重県・津市

JR名松線被害箇所調査表

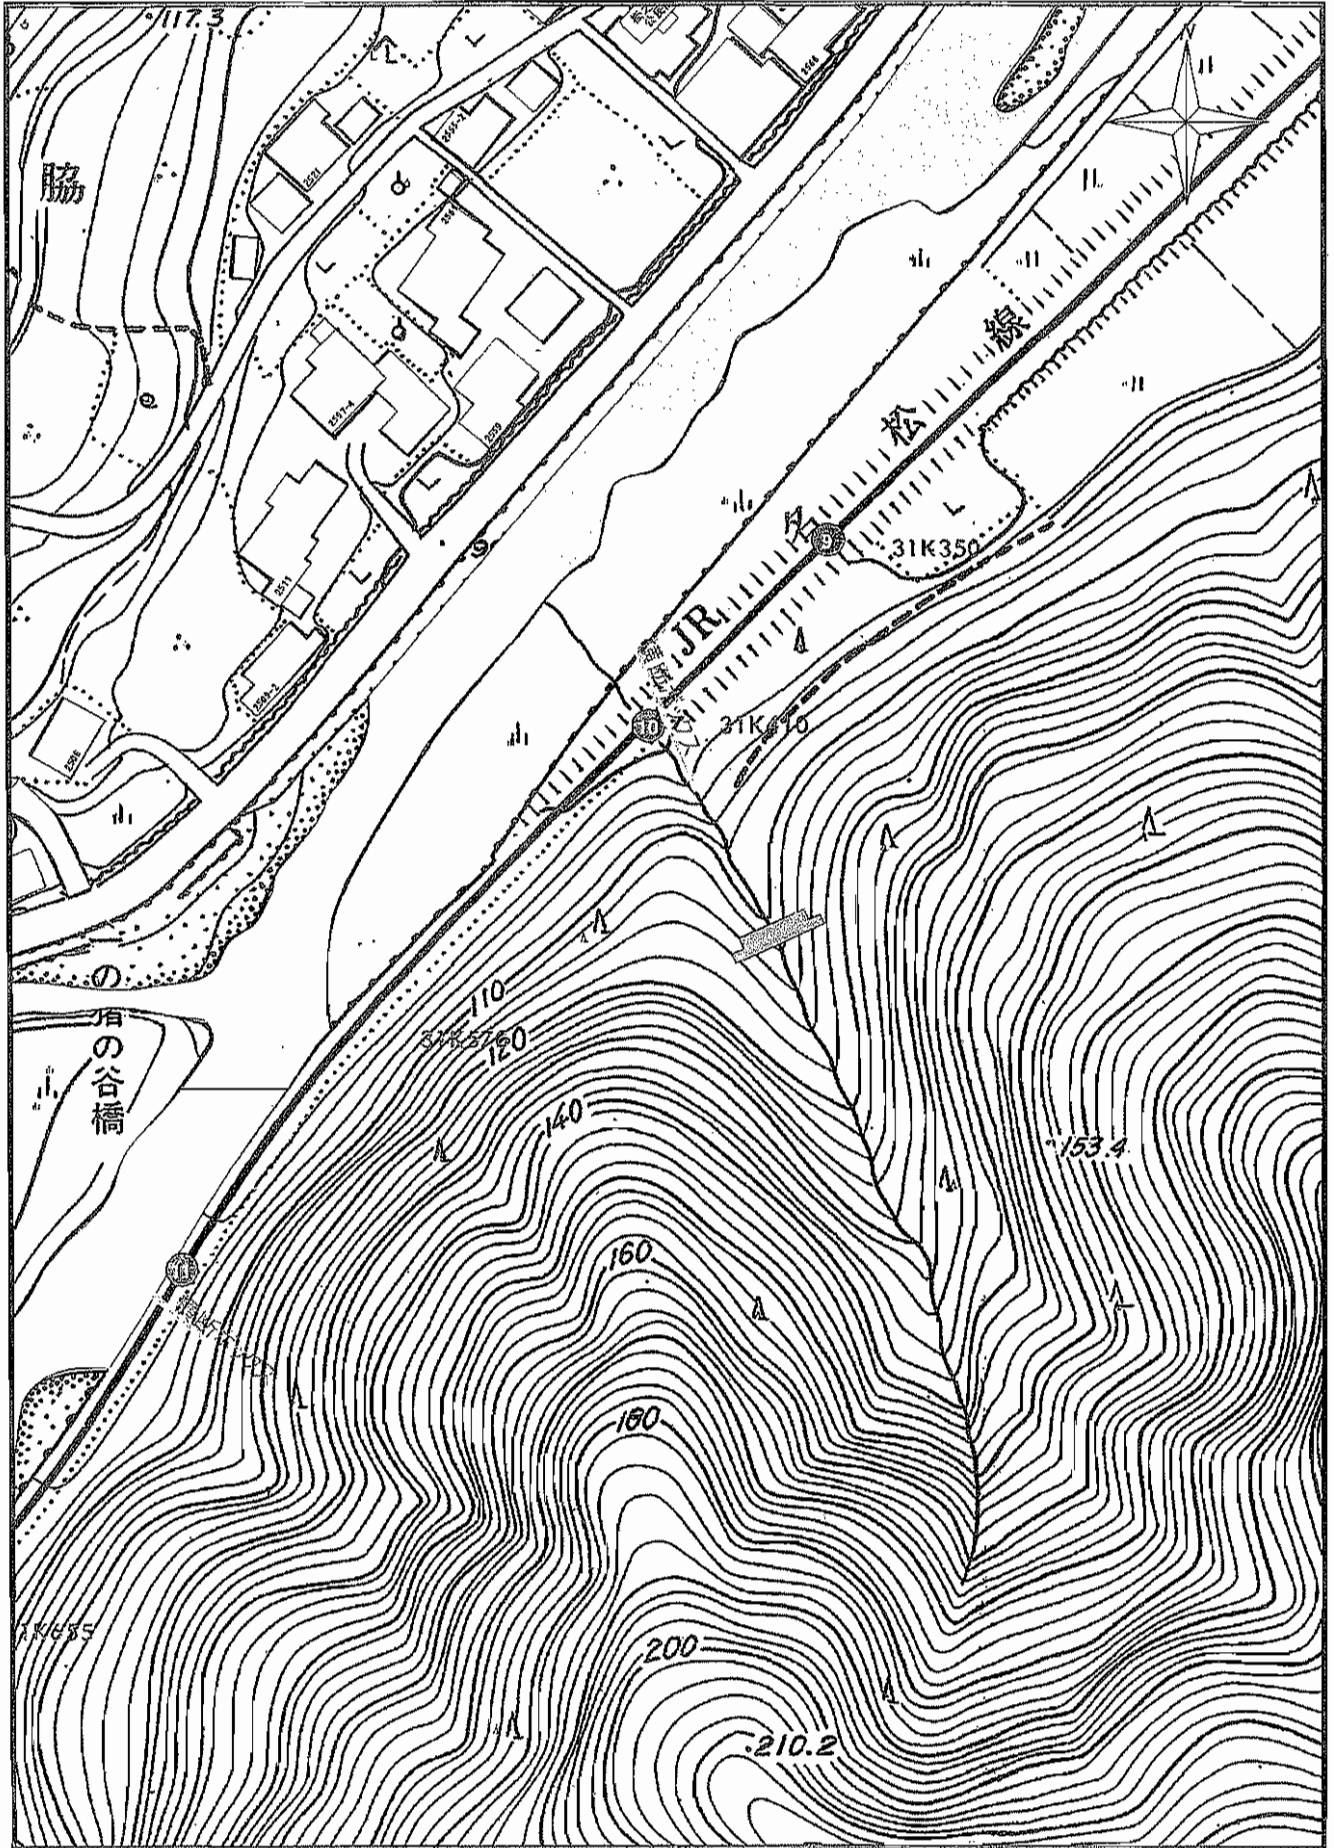
JR名松線被害箇所調査表

箇所番号	区間		線路との位置		
No.11	31k570m付近		左		
被災要因	土砂流入（道路から）		土砂流入（溪流から）		盛土流失
	のり面崩壊		護岸洗掘		その他（ ）
対象土砂	土砂の性質	土砂	マサ	花崗岩	片麻状花崗岩
	基盤岩	花崗岩	片麻状花崗岩		その他（線路道床 ）
既設対策工他	なし				
コメント	土砂止壁背面はほぼ満砂であるため、しゅんせつすることが必要である。土砂止壁からの水は直接線路に流入しており、横断水路の新設が必要である。				
必要対策工	流水路工	浚渫工	谷止工	山腹工	災害発生リスク (250mm)
	◎	◎			大

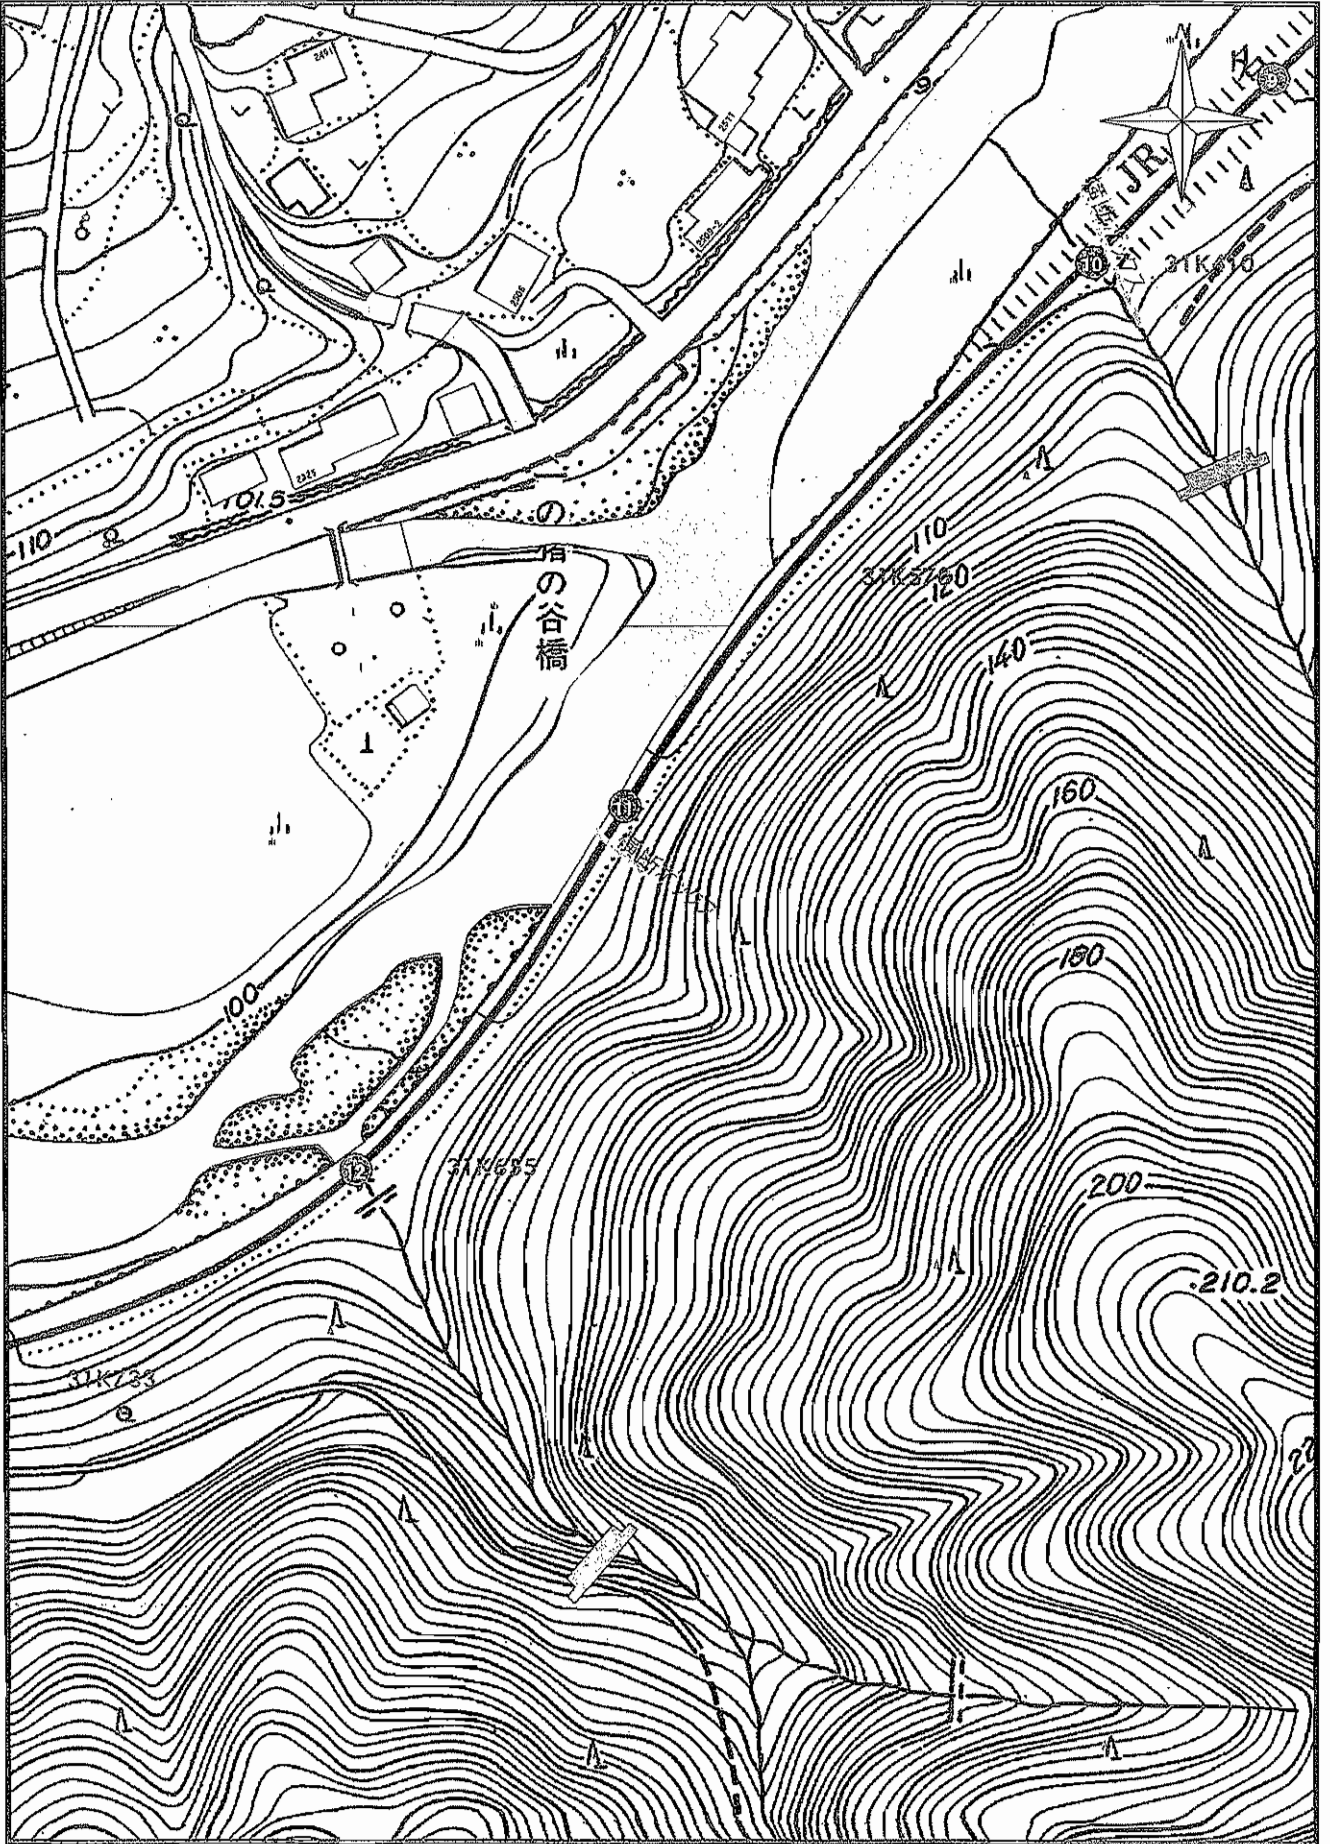
JR名松線被害箇所調査表

箇所番号	区 間		線路との位置		
No.12	31k665m付近		左		
被災要因	土砂流入（道路から）		土砂流入（溪流から）		盛土流失
	のり面崩壊		護岸洗掘		その他（ ）
対象土砂	土砂の性質	土砂	マサ	花崗岩	片麻状花崗岩
	基盤岩	花崗岩	片麻状花崗岩		その他（ ）
既設対策工他	流路工				
コメント	線路脇谷止工には流木・土石が堆積している。一部しゅんせつされているが、大きな降雨に対応できるよう、更なるしゅんせつを行い貯砂容量を増大することが望ましい。線路脇谷止工のかさ上げ、または新たに谷止工を設置することが望ましい。				
必要対策工	流水路工	浚渫工	谷止工	山腹工	災害発生リスク (250mm)
		○	○		中

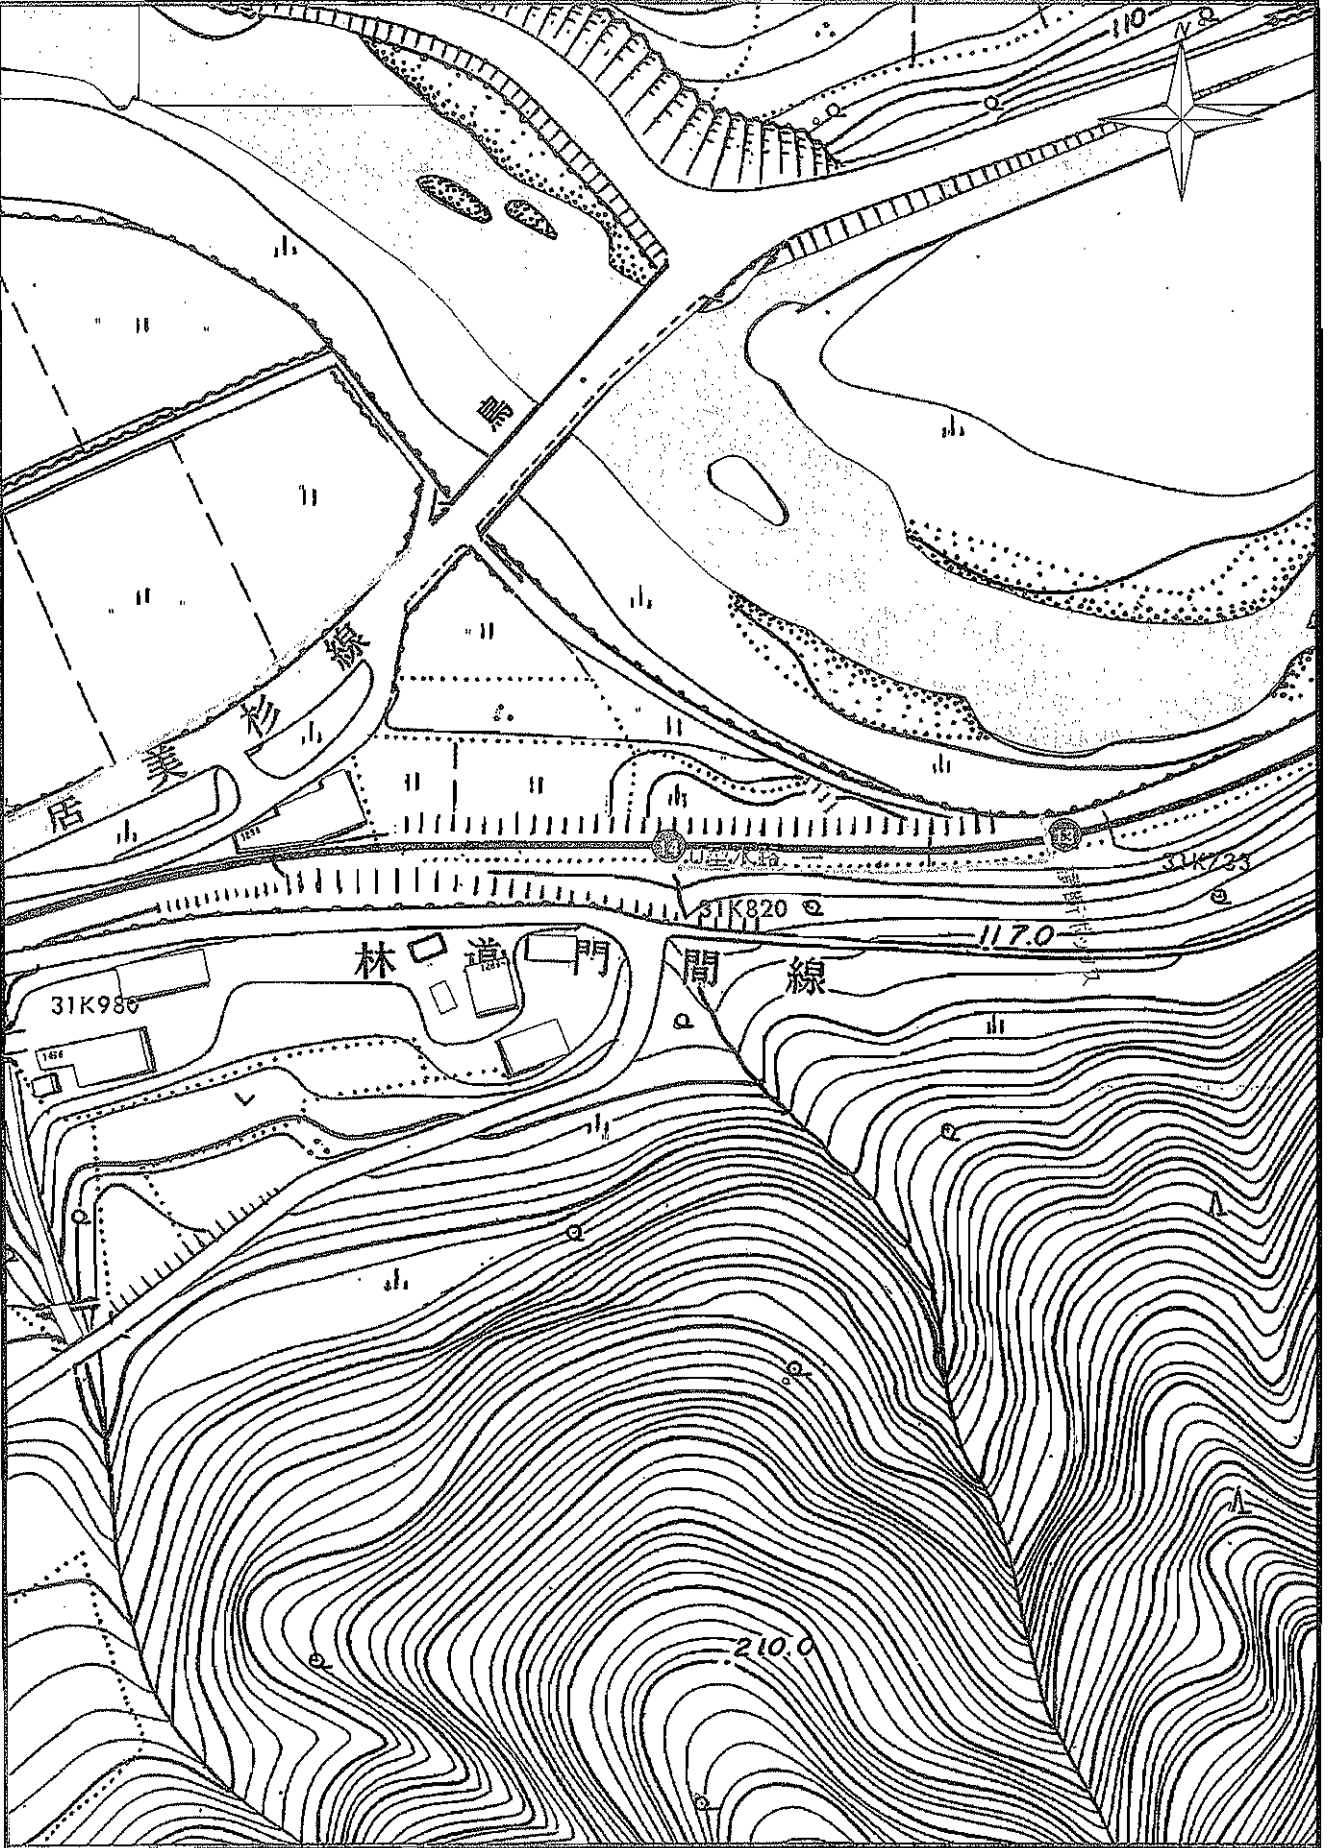
JR名松線被害箇所調査表

箇所番号	区 間		線路との位置		
No.15	31k980m付近		左		
被災要因	土砂流入（道路から）		土砂流入（溪流から）	盛土流失	
	のり面崩壊		護岸洗掘	その他（ ）	
対象土砂	土砂の性質	土砂	マサ	花崗岩	片麻状花崗岩
	基盤岩	花崗岩	片麻状花崗岩	その他（ ）	
既設対策工他	道路側溝				
コメント	道路側溝断面が小さく、表流水とともに土砂が線路（踏切）へ直接流入した。道路側溝の断面拡大と、踏切横断水路及びその下流水路の設置が必要である。				
必要対策工	流水路工	浚渫工	谷止工	山腹工	災害発生リスク (250mm)
	◎				大
写 真
