アクア×イグニス多気造成事業に係る  
環境影響評価事後調査報告書  
(令和2年度)

令和3年 5月

合同会社三重故郷創生プロジェクト

本報告書は、「アクア×イグニス多気造成事業」に係る令和2年度の事後調査の結果を取りまとめたものです。

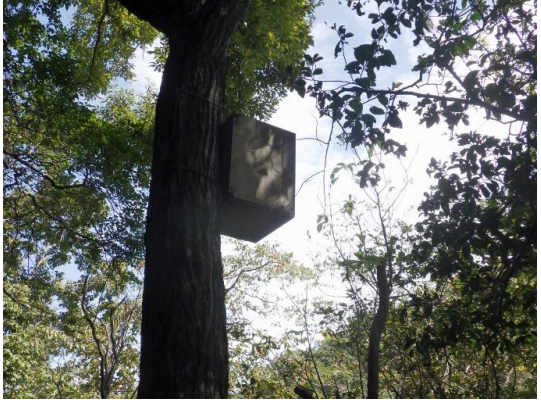
対象種	巣No.	概況
フクロウ	No.1	<p>【周辺の環境】特段の変化は見られないが、工事の騒音はよく聞こえる。</p> <p>【設置対象木】特段の変化は見られない。</p> <p>【巣箱の状況】巣箱内に多量の樹皮(スギ、ヒノキ等)が持ち込まれている(本年もムササビに利用されていた様子)巣箱そのものに顕著な損傷等は見られない。</p> <p>【利用の状況】内外ともに利用痕跡は見られない。</p> <p>【その他痕跡】糞痕、食痕、ペリット等も確認出来ない。</p> <p>【個体の確認】個体は確認出来ない。</p>
		  <p style="text-align: center;">巣箱内の状況</p>
		  <p style="text-align: center;">周辺樹林の状況</p>

なお、代替巣の巣箱自体には目立った損傷等は見られず、外敵の登攀防止用の波板も脱落したものはありませんでした。またムササビによって持ち込まれた樹皮や枝葉等もフクロウが産卵する際の産座として利用されるものと考え、あえて除去は行いませんでした。

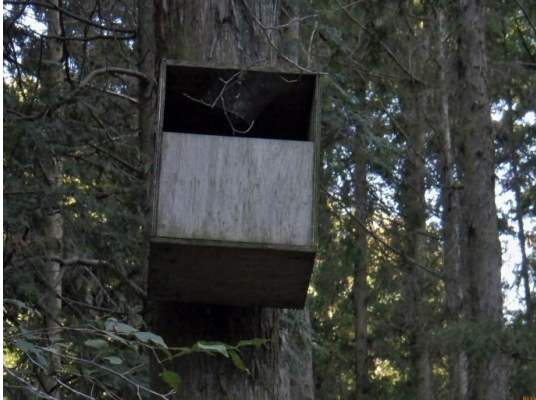
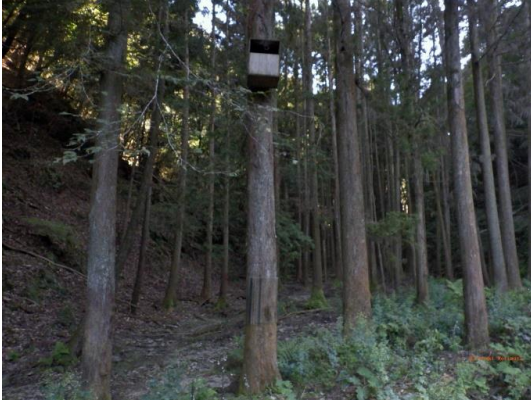
<p>設置対象木と巣箱の状況</p>
	No.4	<p>【周辺の環境】特段の変化は見られない。                      【設置対象木】特段の変化は見られない。                      【巣箱の状況】巣箱内に多量の樹皮(スギ、ヒノキ等)や枝葉が持ち込まれている(本年もムササビに利用されていた様子)。巣箱そのものに顕著な損傷等は見られない。                      【利用の状況】内外ともに利用痕跡は見られない。                      【その他痕跡】糞痕、食痕、ペリット等も確認出来ない。                      【個体の確認】個体は確認出来ない。</p>
