## 木質複合構造の耐火性能に関する研究

### (その5) 2時間耐火性能を有する柱部材試験

Fire resistance of hybrid wooden structure (V)

Experiments on 2 hours fire resistance of the column

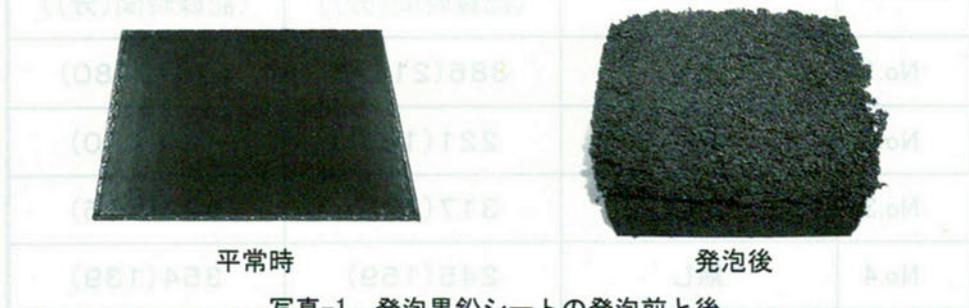
写真-1. 発泡黒鉛シートの発泡前と後

発泡黒鉛シートは熱膨張性黒鉛、充填材、樹脂成分等を主成とし、厚さ数mm程度の極めて薄い厚さで施工され、火災時の火炎及び熱気流等に曝されると 200°C 近辺の温度環境で発泡して厚い断熱層を形成する。施工時には柔軟性に富むとともに、ガラスクロス層が挿入され強度が補われており、火災時の気流に曝されても崩れることなく断熱層が保持される。（写真-1）

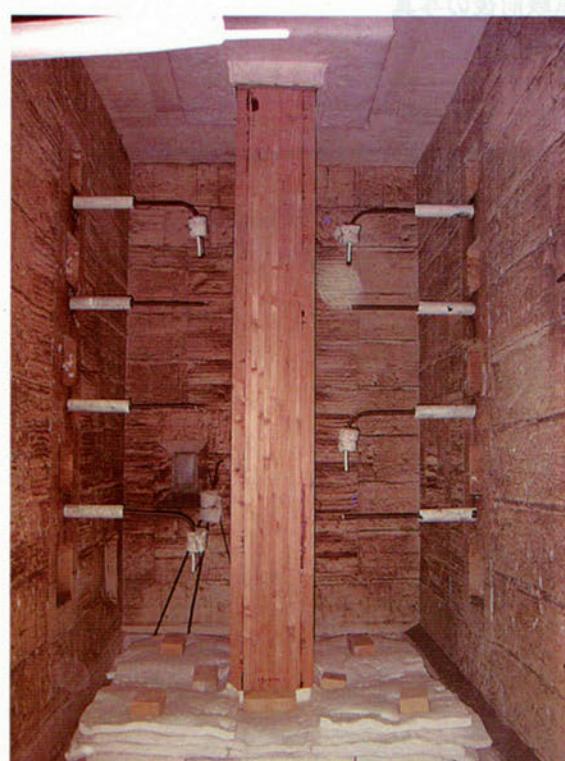
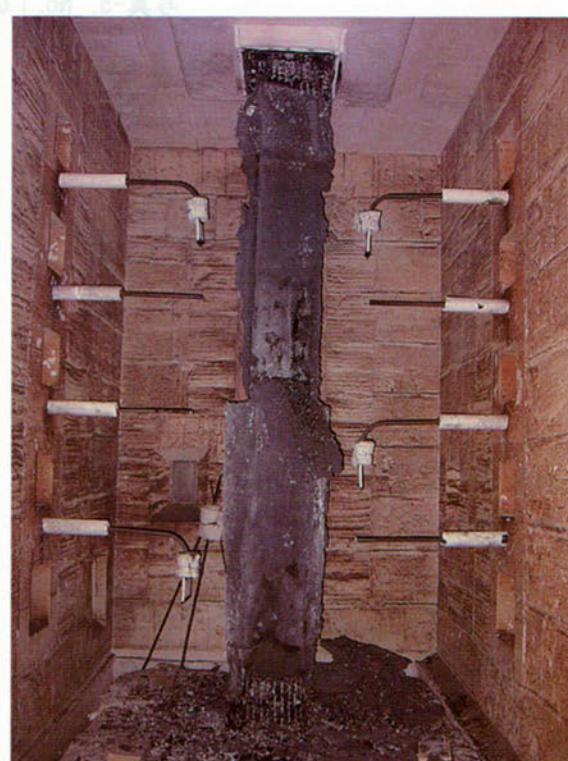
写真-10. No. 4 の試験前後の写真  
真左の部分は試験前の状況  
真右の部分は試験後の状況

試験体No.3では、現場の施工性を考慮して、発泡黒鉛シートの貼付を1重にした。写真-7に試験後の写真を示す。試験後、ウエブ部の発泡黒鉛シートが開き、木片・炭・セメントが露出していたが、鋼材平均温度は350°Cを下回った。これらの結果より、発泡黒鉛シートの仕様をフランジ部が2重、ウエブ部が1重とし載荷加熱試験を実施した。なお、フランジ部を2重にするのは、鉄骨の温度上昇を抑制するためである。試験は建材試験センターの柱載荷加熱試験炉を使用し、載荷荷重は1221kNで載荷加熱試験を実施した。試験時の変位を図-3に、試験前後の写真を写真-10に示す。結果、鋼材は座屈せず、且つ鋼材の平均温度も350°C以下となり、燃焼も認められなかつた。
